COMUNE DI POGLIANO MILANESE

INTERVENTO DI MESSA IN SICUREZZA DELLA COPERTURA DEL PALAZZO MUNICIPALE

PERIZIA SUPPLETIVA E DI VARIANTE

RELAZIONE TECNICA

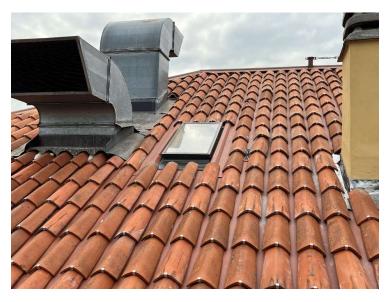
E' stata invece adottata una soluzione più semplice che è consistita nella realizzazione di un piccolo lucernario di dimensioni ridotte collocato nell'interasse fra due travetti in legno strutturali esistenti, senza intaccare in alcun modo la struttura portante lignea della copertura.

Foto della nuova botola di accesso alla copertura con cavo di ancoraggio per eventuali ispezioni

La realizzazione della botola con scala estensibile avrebbe infatti obbligato intervenire anche sui travetti portanti della copertura e, in considerazione sia dei tempi di realizzazione che la complessità nell'uso successivo di una scala estensibile eccessivamente lunga, si è optato per la soluzione che, una volta adottata, ha consentito di aprire il nuovo varco internamente al locale tecnico posto al piano soppalco (terzo) del municipio in zona facilmente accessibile anche senza l'ausilio di una scala retrattile. La nuova linea vita in corso di realizzazione in copertura, sarà dotata di tutti gli agganci protratti sino al nuovo lucernario e gli stessi sono e saranno necessari per le eventuali ispezioni sul tetto a garanzia dei futuri interventi di manutenzione da eseguire in totale sicurezza.

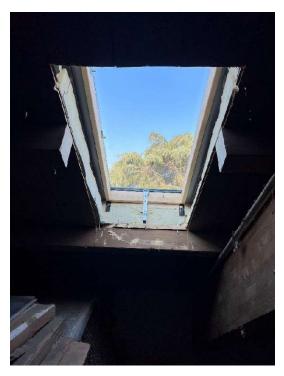
Foto dall'interno del vano tecnico del nuovo lucernario

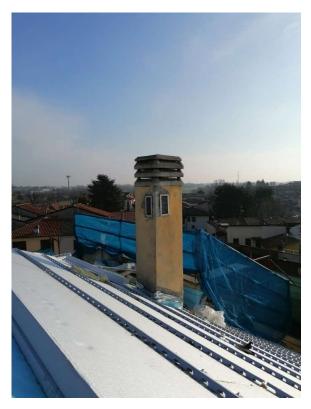
Unitamente a tale previsione di variante rispetto al progetto esecutivo, durante l'esecuzione del lavoro si è verificata la condizione di ammaloramento degli intonaci dei comignoli emergenti in copertura con situazioni di pericoloso distacco e si è provveduto, in qualità di direzione dei lavori e di concerto col RUP, alla sistemazione di tali intonaci.

Ammaloramento intonaco comignoli

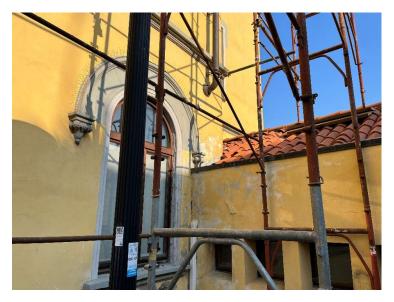
Foto copertura locale archivio da ripristinare

Durante i lavori di messa in sicurezza e riqualificazione del tetto dell'edificio principale, da una visione dal ponteggio del tetto del piccolo fabbricato elevato a un piano fuori terra adiacente e in aderenza al municipio stesso, ci si è resi conto del degrado del manto di copertura che presenta parecchie tegole rotte e manifesta un precario stato di conservazione e manutenzione.

Per questa motivazione si è ritenuto di intervenire, nell'ambito della perizia suppletiva di variante, per completare l'intervento di messa in sicurezza complessivo dei manti di copertura dell'edificio municipale provvedendo ad eseguire una sostituzione del manto della copertura dell'archivio, ripristinando le condizioni di sicurezza e di efficienza del tetto con particolare riferimento alla sistemazione della impermeabilizzazione e mediante la sostituzione della piccola orditura e del manto che verranno rifatti con gli stessi criteri del manto di copertura del tetto del fabbricato principale ma senza l'inserimento dello strato coibente (Isotec) perché non necessario per il locale interessato dall'intervento.

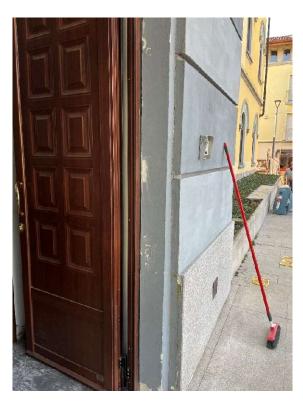
Crepe tra supporto murario e pannelli cappotto

Abbiamo verificato che tale parte di muratura è stata oggetto di un intervento di rivestimento mediante la giustapposizione di un cappotto isolante senza che lo stesso fosse vincolato saldamente alla murature perimetrale retrostante.

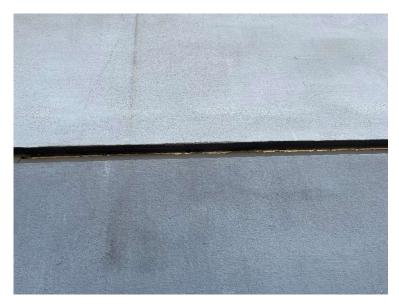
Crepe tra i pannelli coibenti di cappotto

Si è infatti riscontrata la totale assenza dei tasselli di fissaggio con la conseguenza che, in parecchi punti sono evidenti crepe, cavillature e pericoli di distacco che non possono che peggiorare nel tempo a causa delle infiltrazioni di umidità che cagionano un progressivo deterioramento delle condizioni del rivestimento in esame.

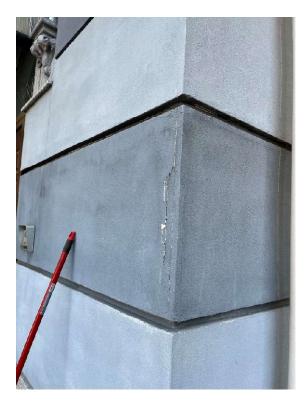
Deterioramento dei pannelli di cappotto esistenti e dell'intonaco

Lo stesso attualmente appare solamente "incollato" sul supporto murario retrostante ponendo la solidità dello stesso in condizioni precarie che consigliano un celere intervento di complessiva messa in sicurezza mediante l'inserimento di una tassellatura corretta dei pannelli di cappotto e conseguentemente col rifacimento e la sistemazione degli intonaci della intera zona del portale di ingresso e di tutti gli spigoli che, tra l'altro, non presentano nemmeno i paraspigoli di protezione per dare solidità all'intonaco di finitura.

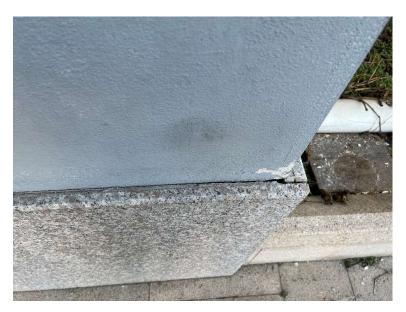
Assenza di paraspigoli e zoccolatura da ripristinare

L'intervento di ripristino verrà completato con una tinteggiatura finale riprendendo le colorazioni già presenti attualmente completando i lavori di cui trattasi.
