RELATÓRIO DE INVESTIGAÇÃO DE INCIDENTE

PLATAFORMA P-20

SUPERINTENDÊNCIA DE SEGURANÇA
OPERACIONAL E MEIO AMBIENTE (SSM)

MARÇO/2018

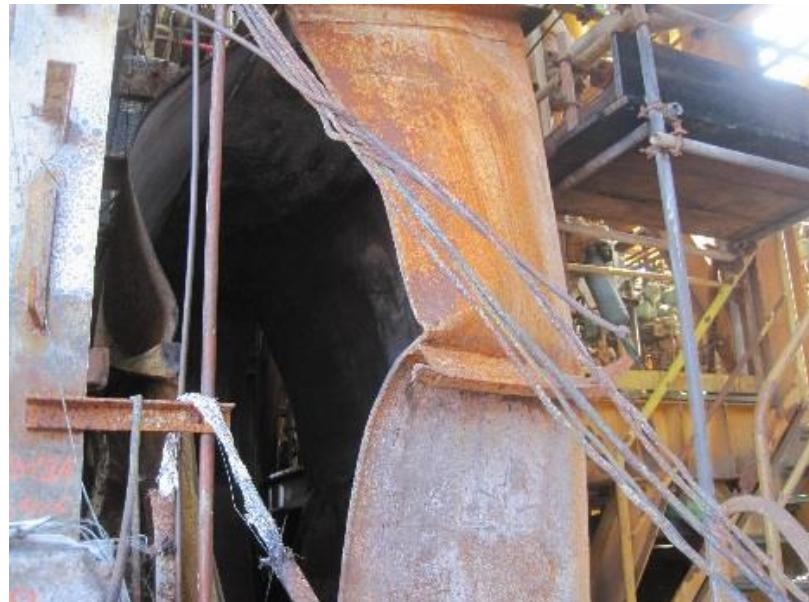
Segundo entrevistas com a equipe de bordo, o caldeireiro responsável pela execução da tarefa ouviu um som típico de *flash* e avistou um princípio de incêndio, quando iniciou o combate com extintor portátil. Após este combate, ouviu um segundo som com a mesma característica, constatou que o fogo não havia se extinguído e continuou o combate com extintor portátil. Em seguida, o caldeireiro foi arremessado a cerca de um metro de distância devido à ruptura do tanque de etanol presente na área de produtos químicos, sofrendo entorse. O estrondo da ruptura do tanque foi ouvido pelo pessoal a bordo. A Figura 1 mostra o tanque de álcool após o rompimento.

Figura 1 – Tanque de álcool após o rompimento

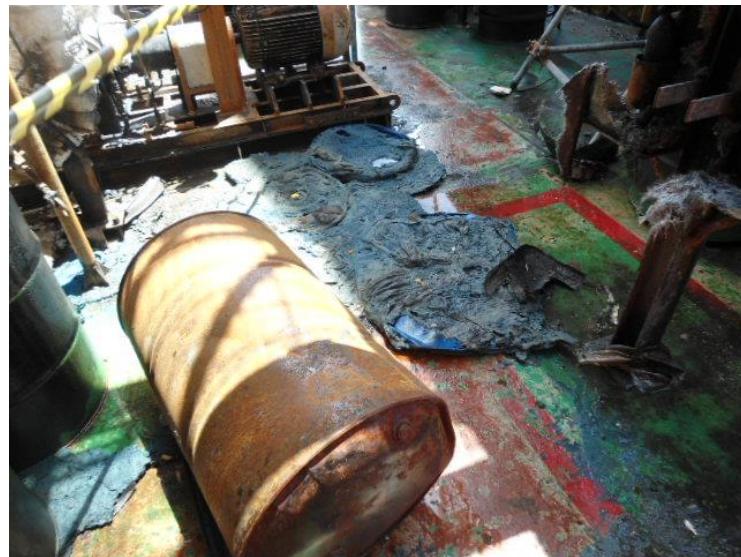
Figura 2 – Tonéis e bombonas distorcidos após o incêndio

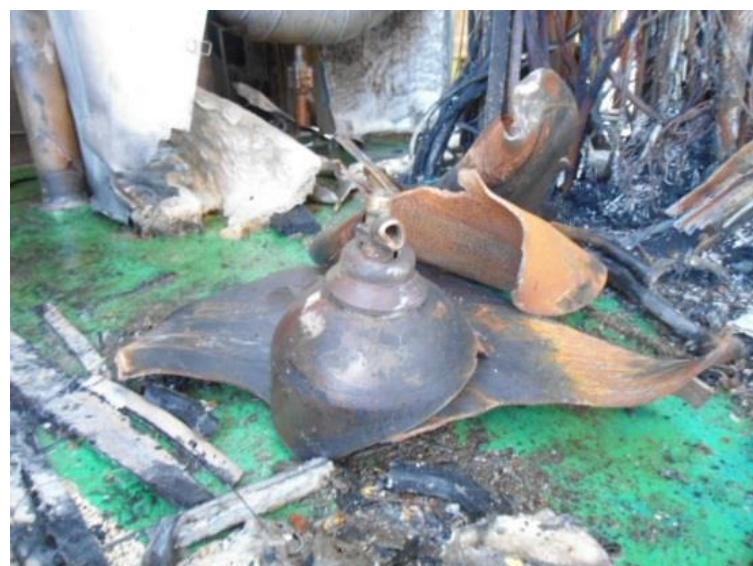
Figura 3 – Garrafa de argônio explodido após o incêndio

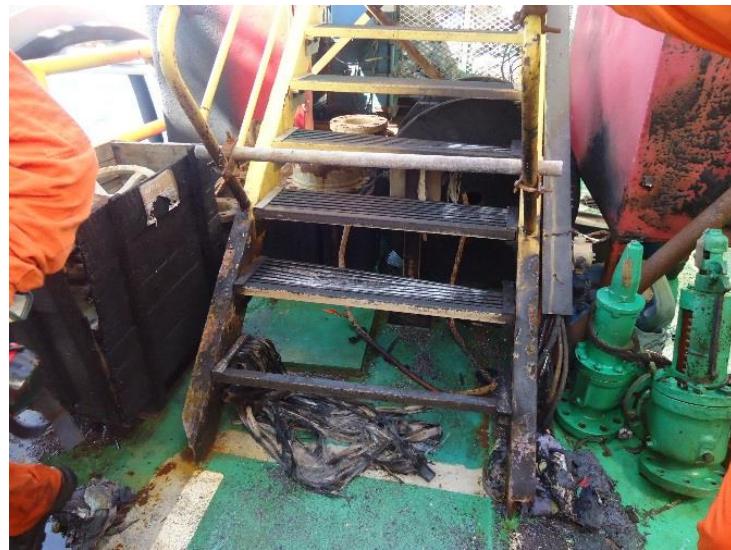
Figura 5 – Escada de acesso à baleeira danificada pelo incêndio

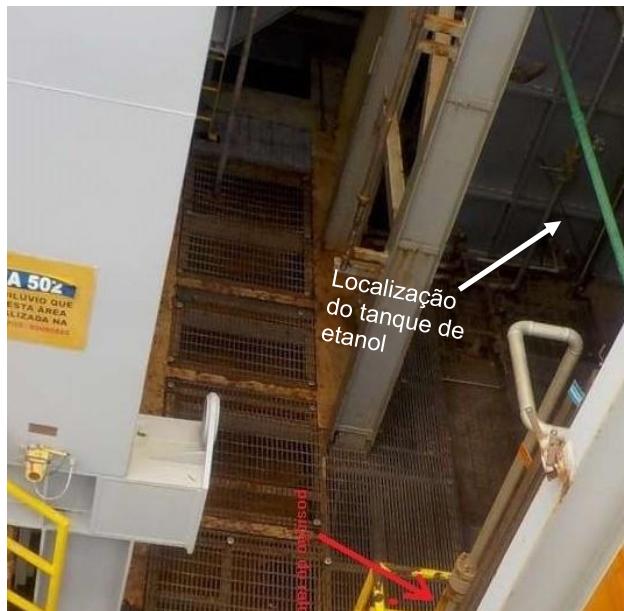
Este dreno aberto está localizado em posição oposta à base do tanque de etanol atingido (Figura 15). Conforme será mostrado a seguir, este dreno não possuía uma rotina adequada de limpeza e desobstrução.

Figura 15 – Tanque de etanol e posição do único dreno aberto da contenção (foto posterior à reconstrução da instalação)

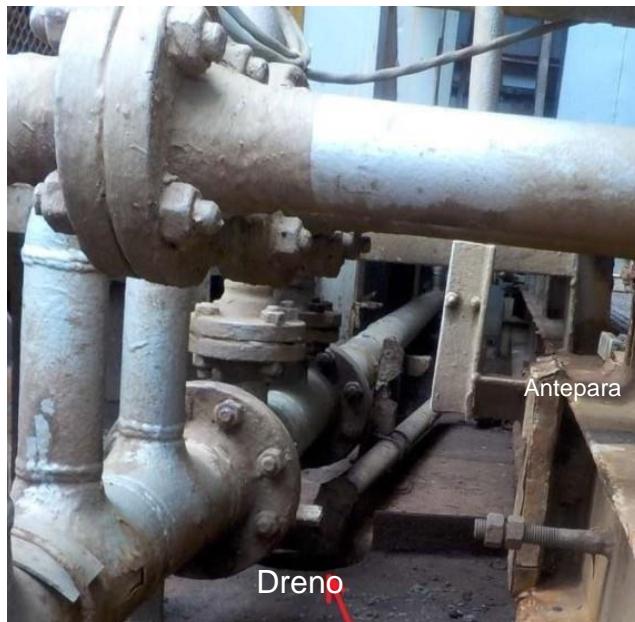
Conforme a Figura 16, a base do *skid* da área de produtos químicos era dividida por anteparas que possuíam aberturas para comunicação do líquido, possibilitando o escoamento, porém, como essas aberturas eram desalinhadas, era difícil a passagem do líquido até o dreno aberto, fato que contribuiu para o acúmulo de material combustível no *skid* de produtos químicos.

Figura 16 – Localização do dreno aberto da área de produtos químicos

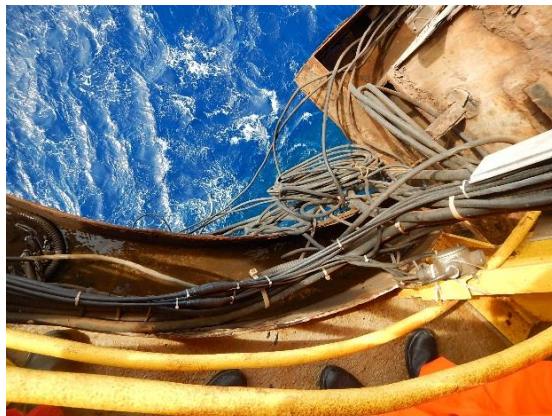
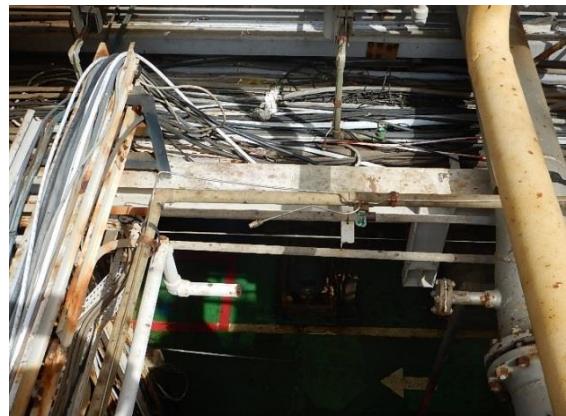
Em auditoria para investigação do acidente realizada em fevereiro de 2015, a ANP constatou que, apesar de ter sido notificada em abril de 2014 a adequar, no prazo de 30 (trinta) dias, o roteamento de cabos de forma apropriadamente suportada, a P-20 permanecia com diversos cabos sem o devido suporte, como pode ser observado na Figura 47 a Figura 50.

Tal condição não garante o funcionamento especificado dos cabos e sua integridade em condições críticas, ou seja, em caso de um incêndio de grandes proporções. O operador da instalação informou que restringiu a recomposição dos cabos à área atingida pelo incêndio, o que denota que não foi dado tratamento abrangente à ação preventiva.
