**Resumo técnico executivo do Relatório de
Investigação do incidente de explosão
ocorrido no FPSO Cidade de São Mateus em
11/02/2015**

anp
Agência Nacional
do Petróleo,
Gás Natural e Biocombustíveis

**Superintendência de Segurança
Operacional e Meio Ambiente (SSM)**

NOVEMBRO/2015

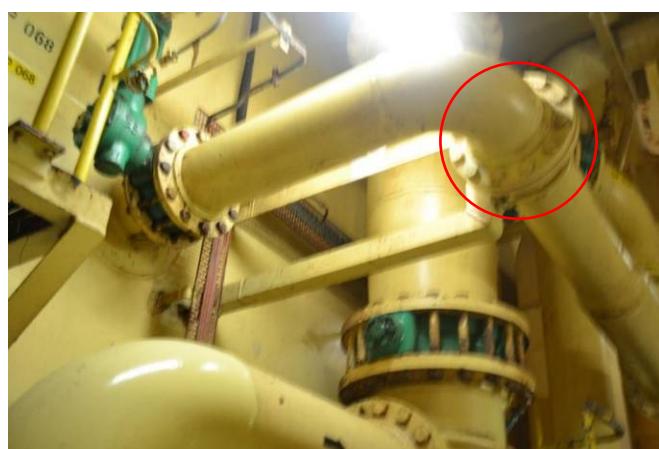
Figura 3 – Fotografia tirada antes do acidente. Em destaque o flange por onde ocorreu o vazamento.

Foi observado que a bomba de *stripping* foi operada com a descarga fechada em dias anteriores ao acidente. O vazamento de condensado foi supostamente ocasionado por este tipo de operação.

O vazamento ocorreu através de um flange que possuía uma raquete instalada e era localizado à montante de uma válvula diretamente ligada a um tanque de *slop*. Há evidências que a raquete instalada não atendia a requisitos de especificação e à classe de pressão da tubulação onde foi instalada.

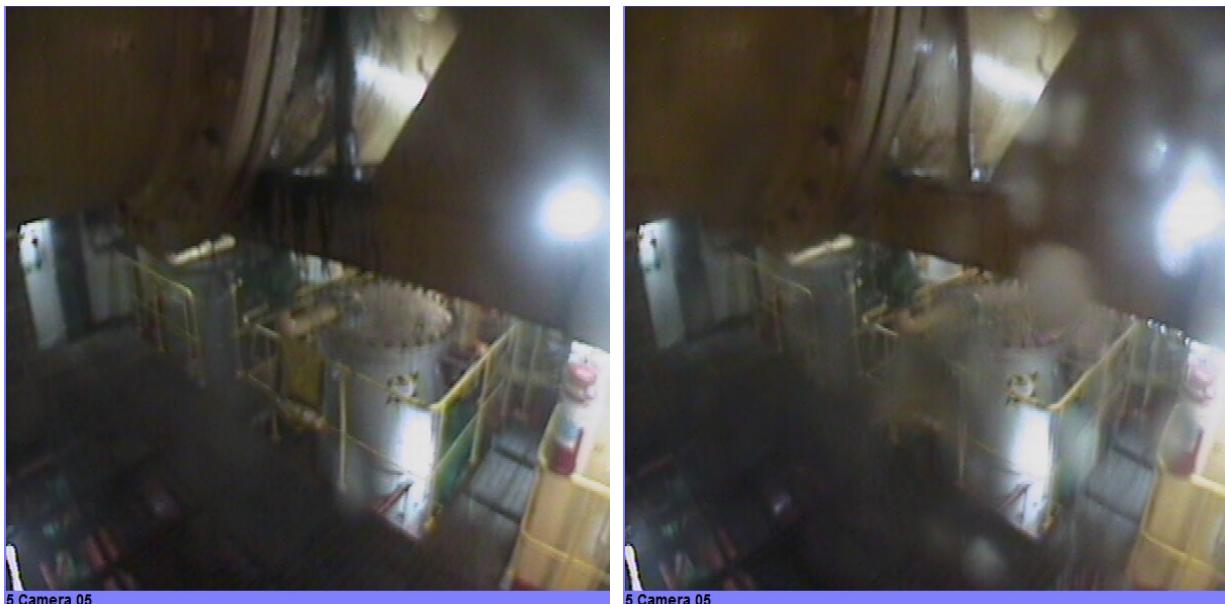
Figura 4 - Imagem registrado pelo CFTV piso abaixo do ponto de vazamento

Através das imagens dos registros do CFTV foi possível identificar o vazamento de grande quantidade de fluido pela câmera instalada no piso inferior do local de vazamento, além do momento em que os alarmes luminosos foram ativados e os efeitos da explosão.

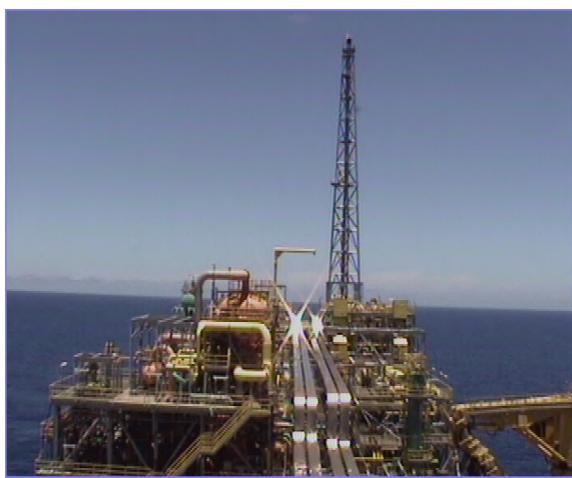
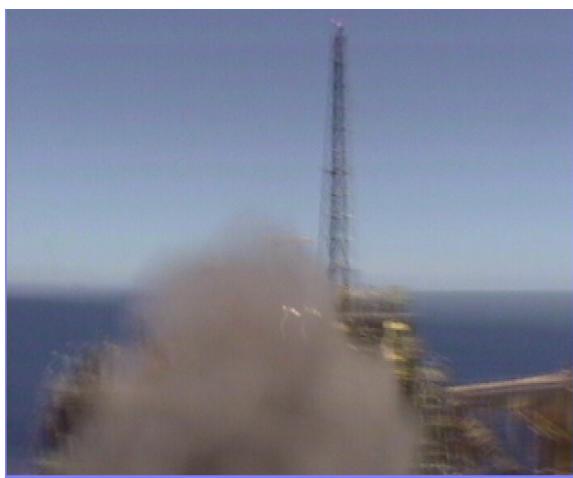
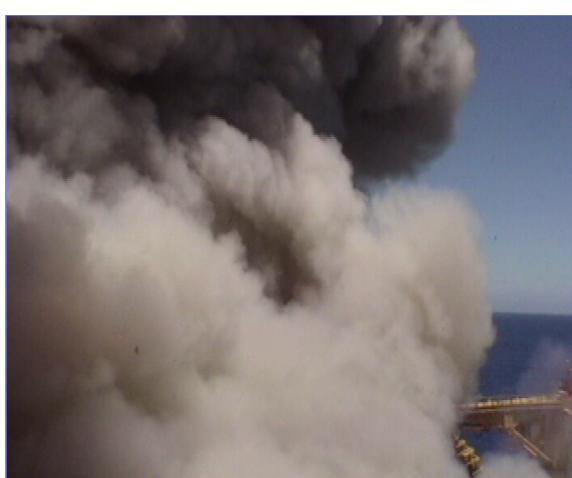
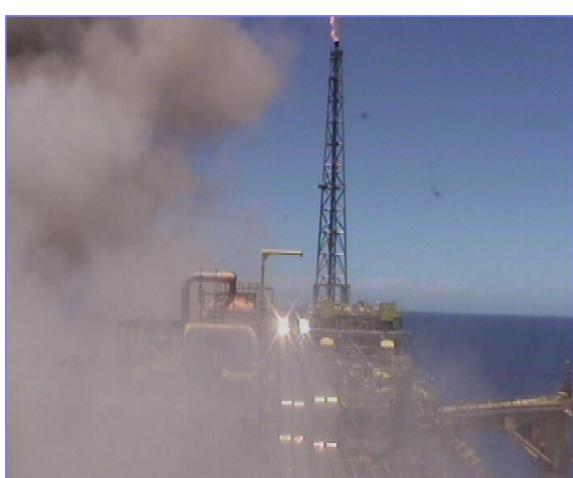
Figura 5 - Imagens dos efeitos da explosão na casa de bombas

A explosão ocasionou uma onda de choque que rompeu a antepara entre a praça de máquinas e a casa de bombas em sua parte inferior, destruindo a praça de máquinas e sua sala de controle (ECR), tendo ocasionando a morte de um operador de utilidades que se encontrava em seu ponto de encontro.

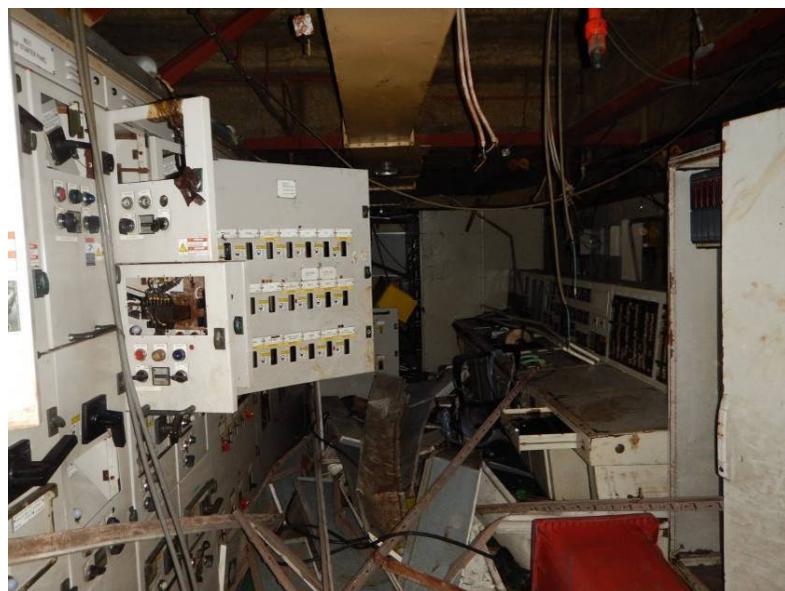
Figura 6 – Sala de controle da praça de máquinas (ECR) após a explosão

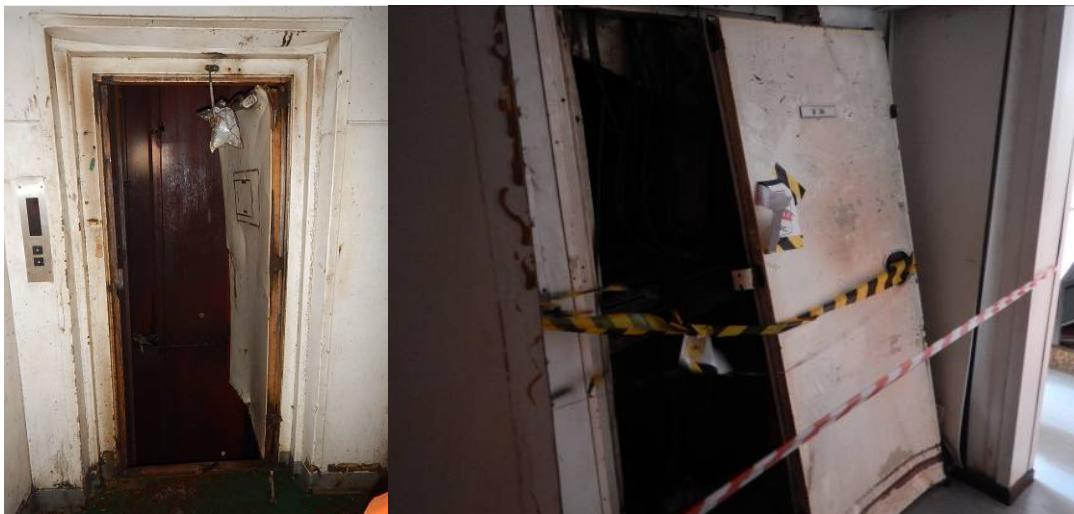
Ainda na praça de máquinas, a sobrepressão derrubou a porta do elevador, projetando-o até o último nível do casario e causando impacto em todos os andares dentro das acomodações. Diversas pessoas foram feridas, incluindo dois membros da equipe de socorro da enfermaria que utilizavam o elevador e ficaram feridos gravemente e presos em seus destroços.

Figura 8 – Porta do elevador no nível da praça de máquinas (esq.) e no nível “D” (dir.) após a explosão

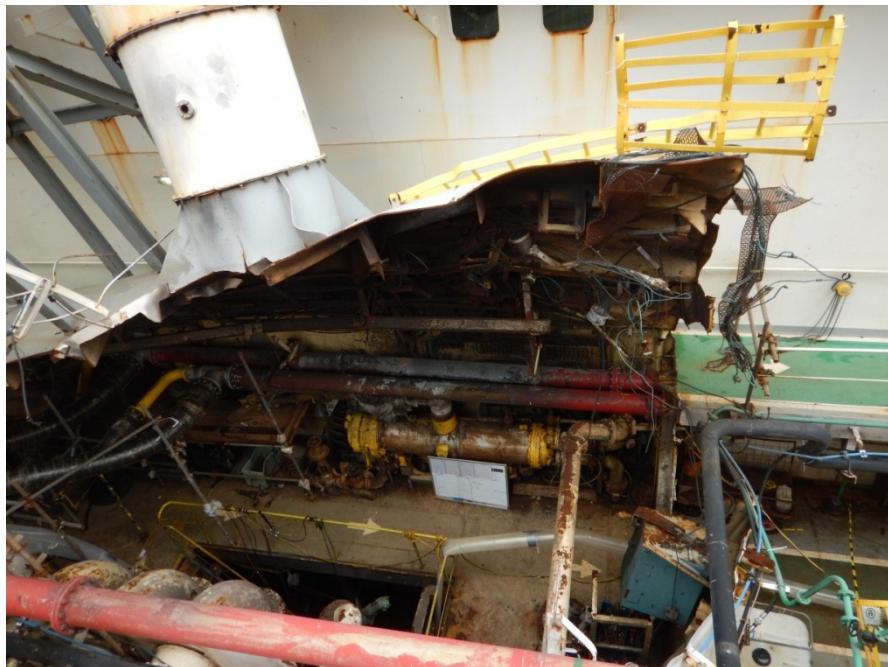
Da mesma forma, a sobrepressão causou a destruição na parte superior da casa de bombas e no teto de seu único acesso, se propagando nas imediações do *deck* principal e ocasionando o óbito imediato de quatro pessoas: dos dois líderes de brigada (que também eram os técnicos de segurança da unidade), do comandante em cena e do bombeador.

Figura 9 – Estado das linhas de incêndio da entrada da casa de bombas após a explosão
