**RELATÓRIO DE INVESTIGAÇÃO DO
INCIDENTE DE EXPLOSÃO OCORRIDO
EM 11/02/2015 NO
FPSO CIDADE DE SÃO MATEUS**

anp
Agência Nacional
do Petróleo,
Gás Natural e Biocombustíveis

**SUPERINTENDÊNCIA DE
SEGURANÇA OPERACIONAL E
MEIO AMBIENTE (SSM)**

AGOSTO/2015

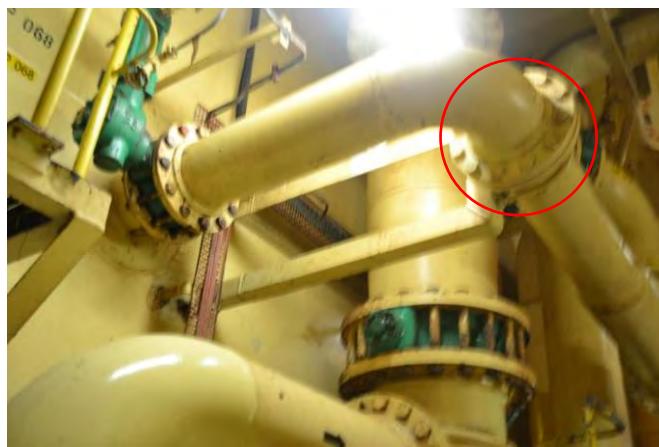
O vazamento ocorreu através de um flange que possuía uma raquete instalada e era localizado à montante de uma válvula diretamente ligada a um tanque de *slop*. Há evidências que a raquete instalada não atendia a requisitos de especificação e à classe de pressão da tubulação onde foi instalada.

Figura 3 – Fotografia tirada antes do acidente destacando o flange por onde ocorreu o vazamento

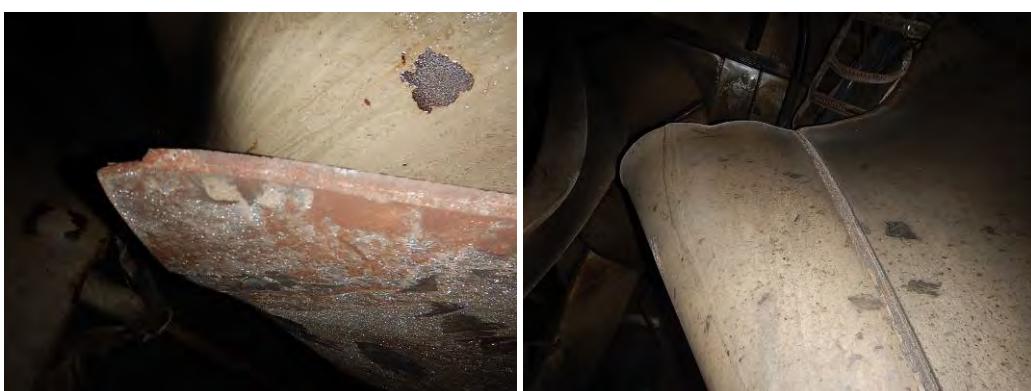
Figura 8 – Antepara entre a sala de bombas a praça de máquinas dobrada

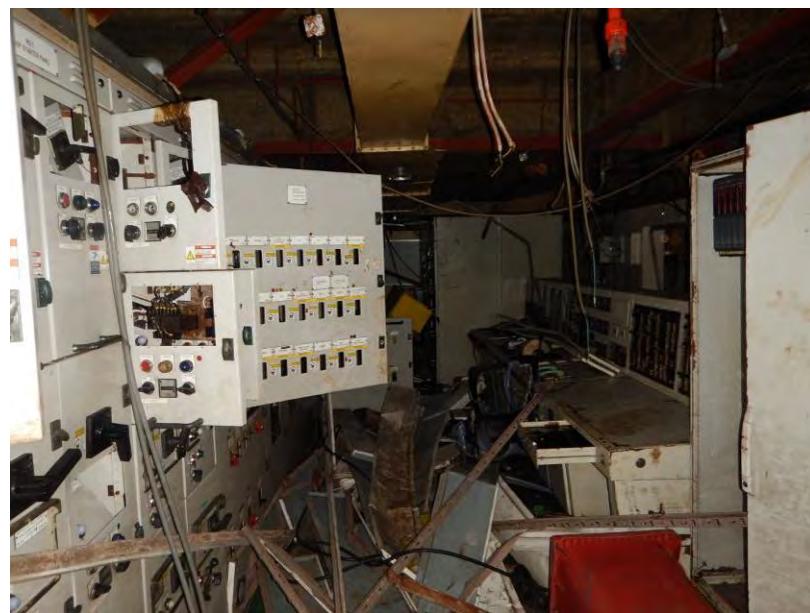
A sobrepressão na praça de máquinas causou a morte de um operador de utilidades que estava em seu ponto de encontro na sala de controle de máquinas (ECR). Seu corpo só foi acessado e resgatado por volta das 0h00 do dia 12/02/2015, logo após a chegada de socorristas do Corpo de Bombeiros Militar do Espírito Santo (CBMES). As figuras a seguir mostram o estado da praça de máquinas após a explosão.

Figura 10 – Sala de controle da praça de máquinas (ECR) após a explosão

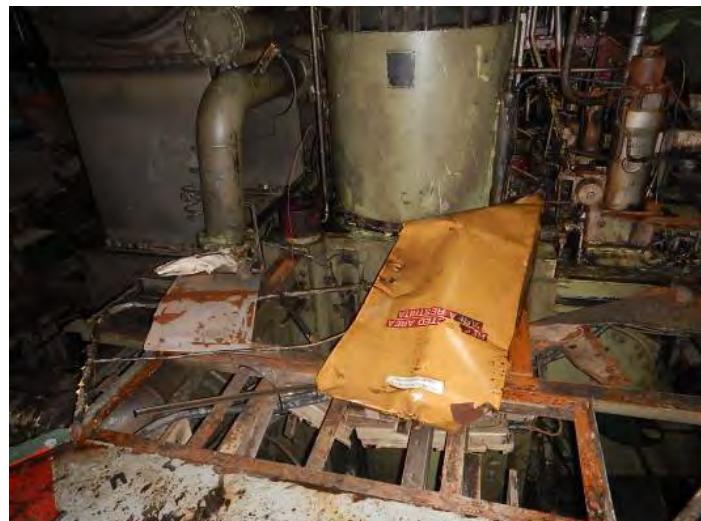
Figura 11 – Porta da outra entrada da sala de controle da praça de máquinas que se encontrava do lado de fora da sala

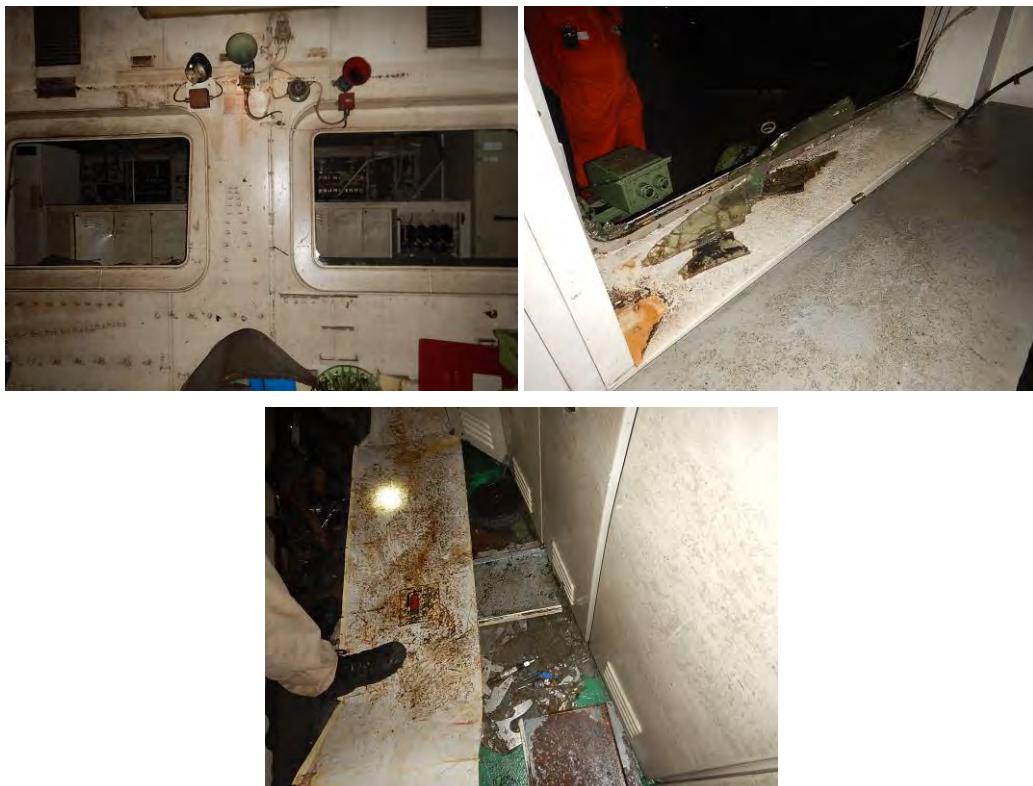
Figura 12 – Janelas da ECR (vidros quebrados e estilhaços dentro da sala)

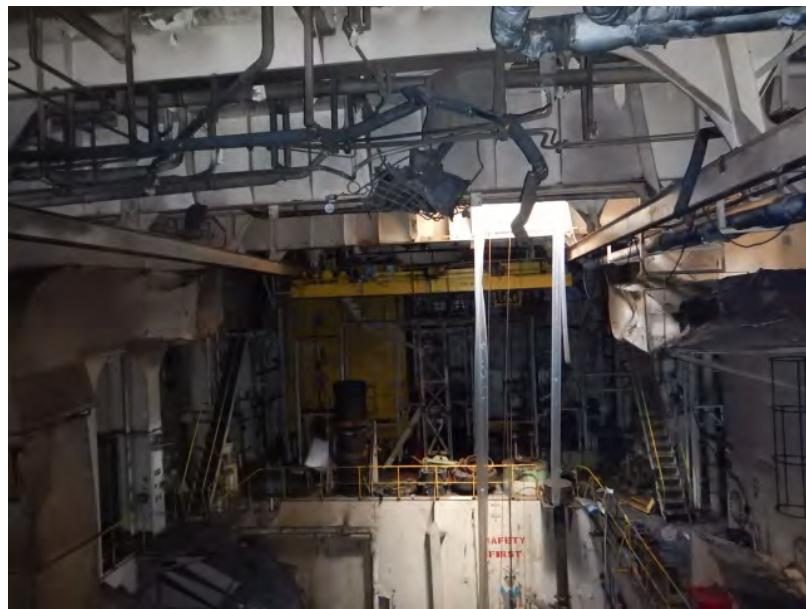
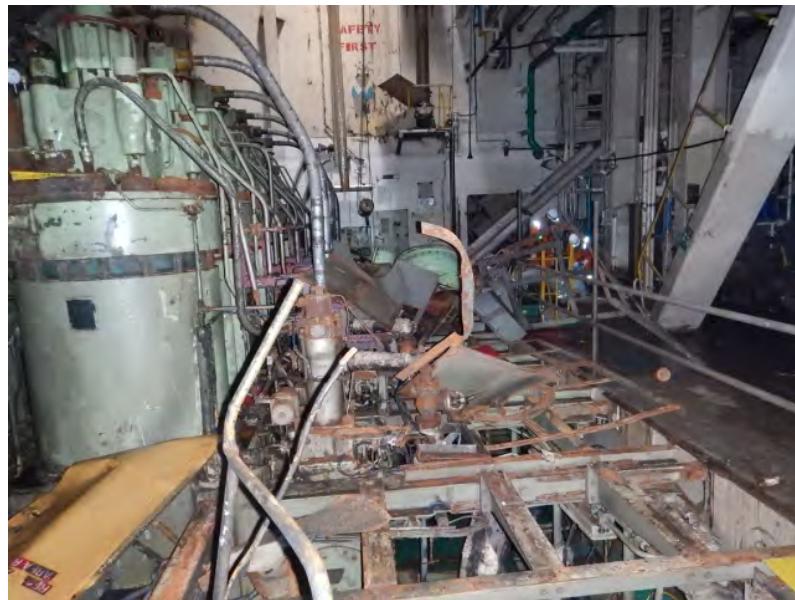
Figura 13 – Praça de máquinas após a explosão

Figura 14 – Praça de máquinas após a explosão

Na praça de máquinas foram encontradas muitas avarias, tais como motores danificados, partes soltas de equipamentos, e ainda a antepara que separava a sala de bombas e a praça de máquinas com um rasgo aberto devido ao acidente, grande o bastante para a passagem de pessoas. A sala de controle da praça de máquinas ficou com suas paredes abauladas, assim como a porta principal.

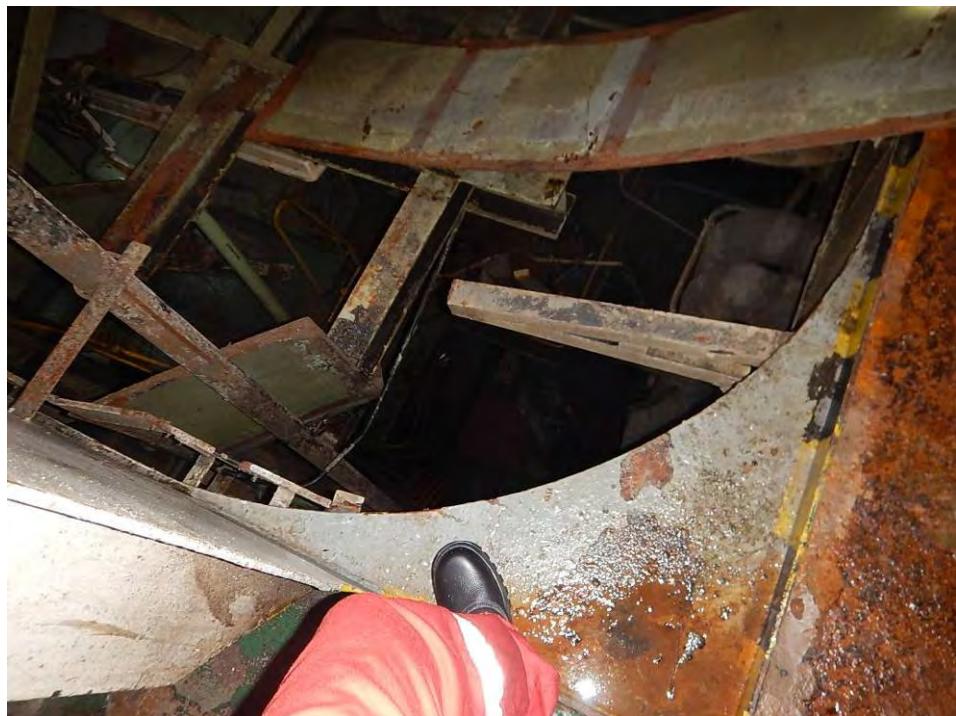
Figura 15 – Parte do piso faltando na saída de uma sala

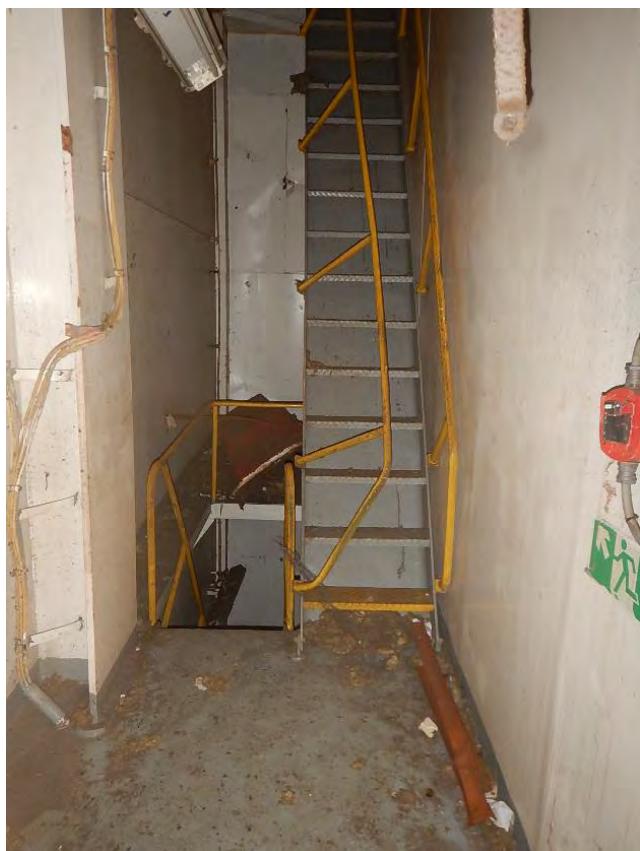
Figura 16 – Porta da área adjacente à oficina de manutenção arremessada para trás da escada

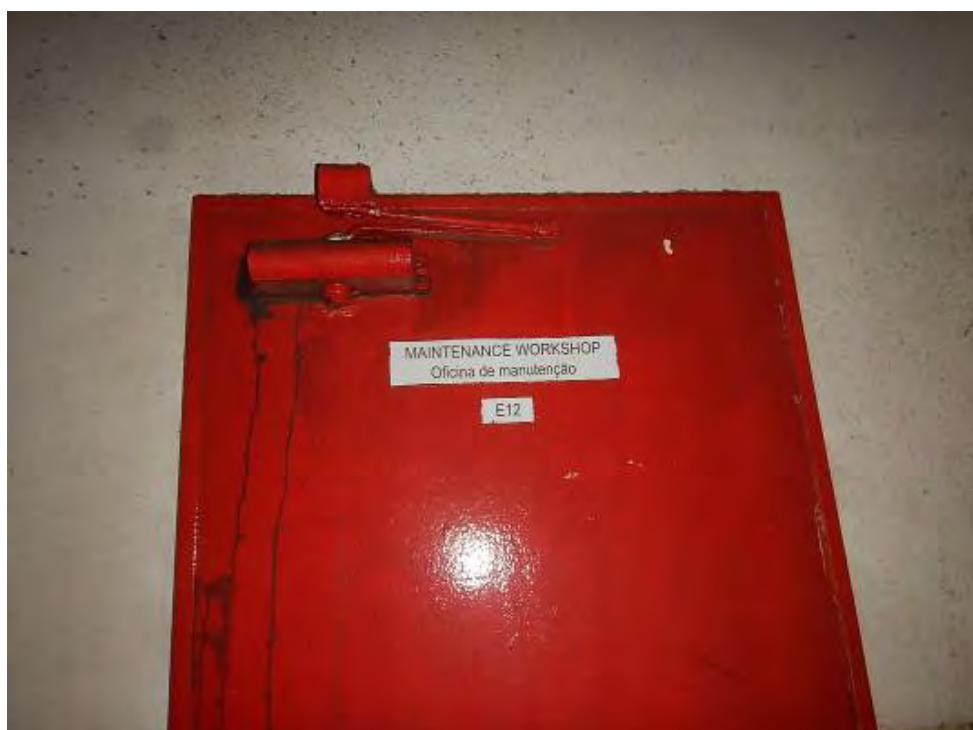
Figura 17 – Porta estufada da oficina de manutenção

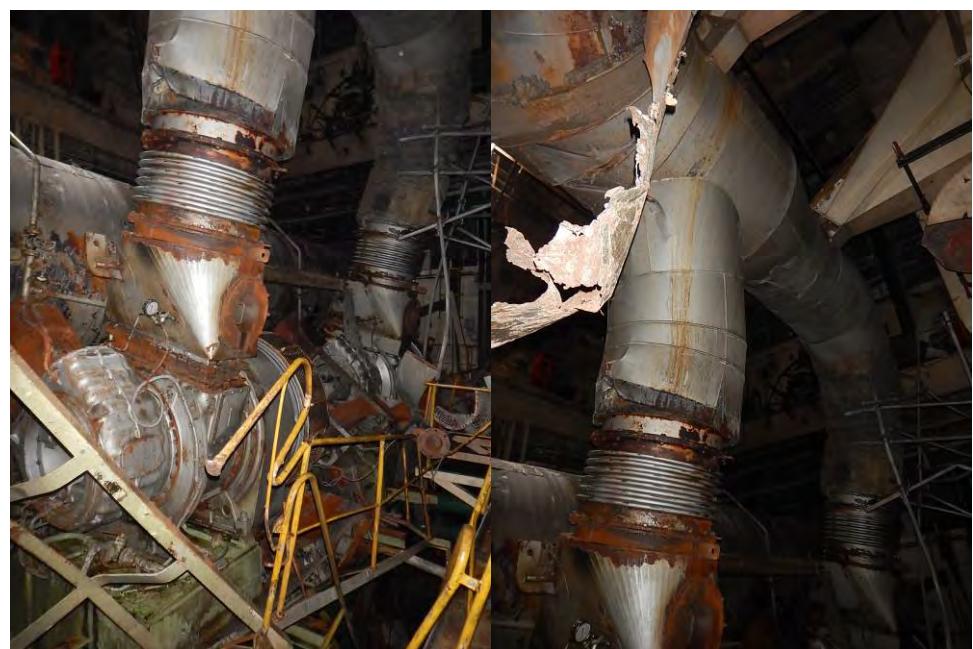
Figura 18 – Demais sistemas destruídos na sala de máquinas

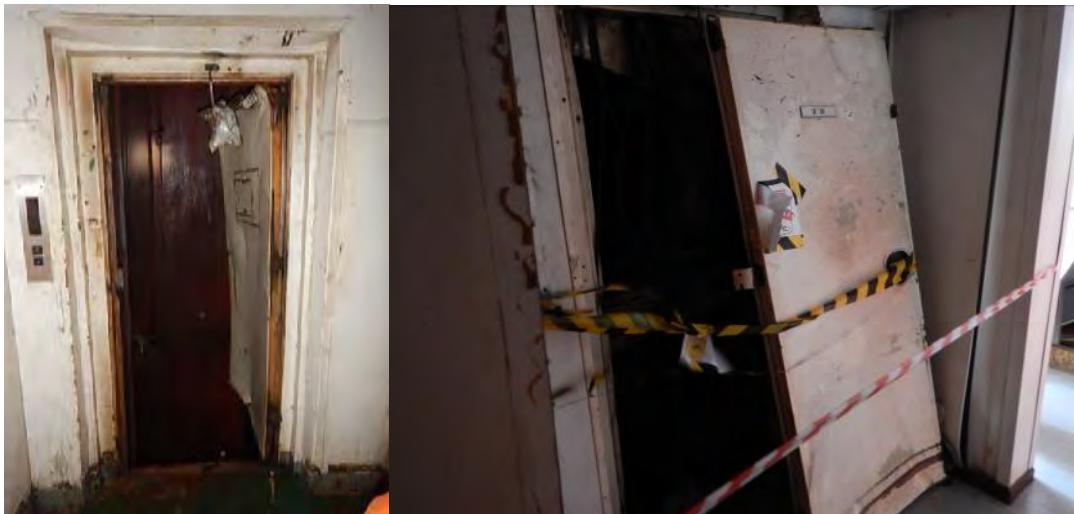
No FPSO CDSM, o elevador que ligava os níveis entre a praça de máquinas e o nível “D” foi lançado contra o teto do último piso do casario. Pode-se observar através da Figura 20 que no nível da praça de máquinas a porta do elevador se deslocou para dentro do fosso do elevador, ao contrário dos outros níveis, nos quais as portas se deslocaram para fora do elevador.

Figura 20 – Porta do elevador no nível da praça de máquinas (esq.) e no nível “D” (dir.) após a explosão

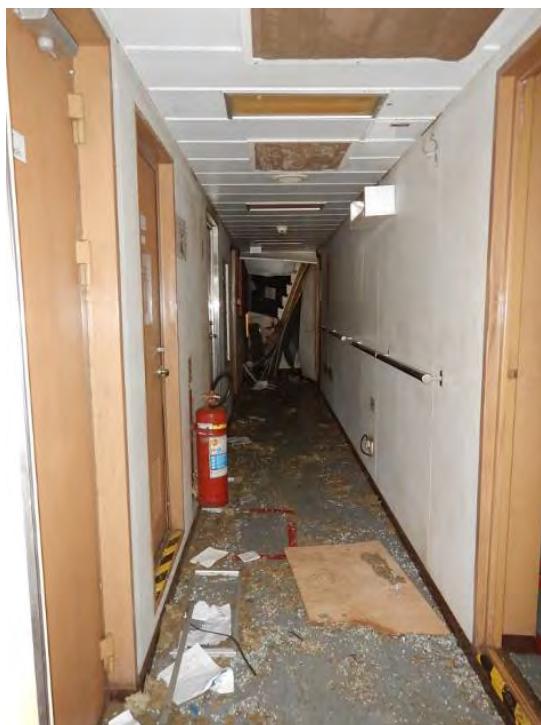
Tal situação é considerada crítica, dado que o casario deveria ser o local mais seguro da unidade, prevendo a reunião de pessoas tanto em condições normais de operação, quanto para situações de emergência. O casario era o lugar onde o maior número de pessoas estaria durante a emergência, pois concentrava pessoas dos pontos de encontro da CCR, enfermaria e refúgio temporário (refeitório). Entretanto, o casario demonstrou-se vulnerável ao cenário do acidente. A Figura 21 mostra o estado de um dos corredores do casario após a explosão.

Figura 21 – Corredor do casario no nível “A” da unidade após a explosão.

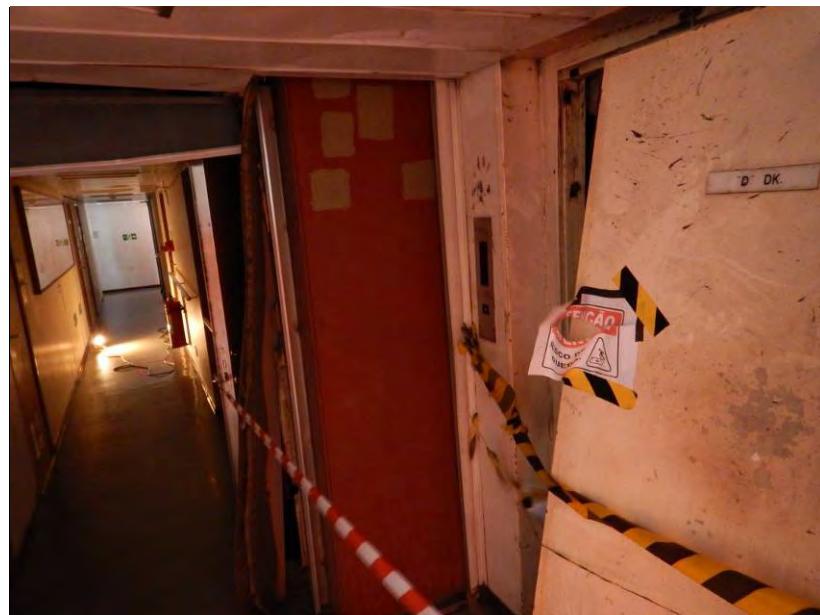
Figura 22 – Porta do elevador no nível “D” da unidade após a explosão

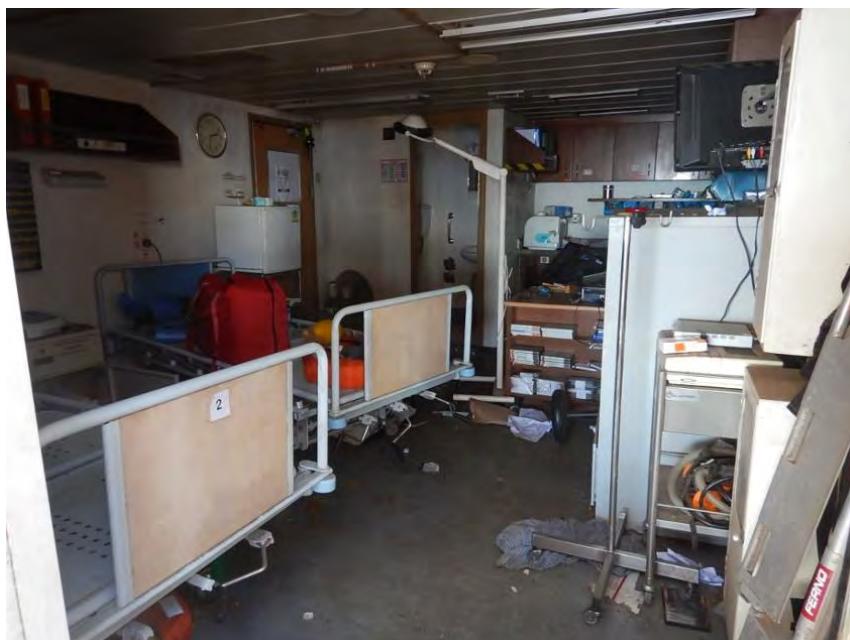
De acordo com depoimentos, os danos da explosão na enfermaria deixaram este ambiente sem condições de oferecer cuidados aos feridos. O material de primeiros socorros foi contaminado pelos resíduos da explosão e pela lâ de vidro que se desprendeu do revestimento das divisórias das acomodações. A maca da enfermaria foi projetada para o *deck* em função da explosão e foi encontrada sem o protetor de cabeça. A Figura 24 mostra como a enfermaria foi encontrada vinte e dois dias após a explosão.

Figura 24 – Enfermaria (22 dias após a explosão)

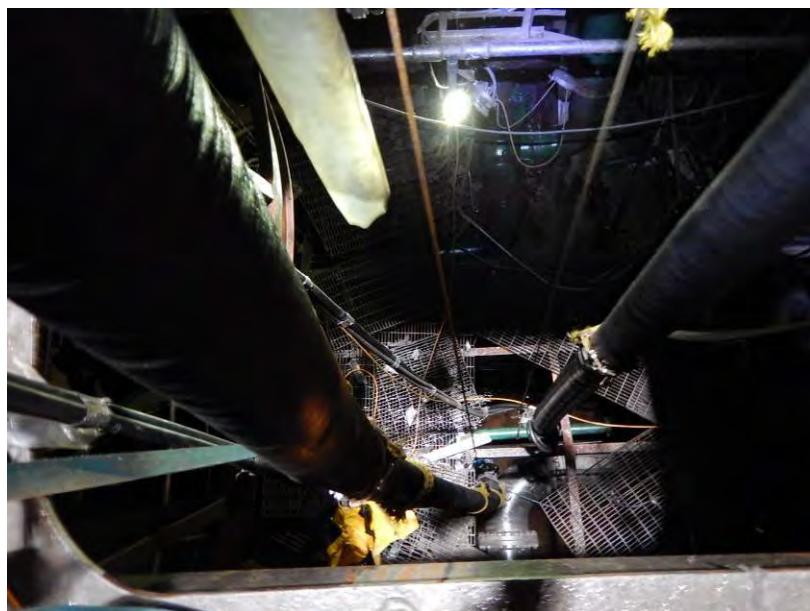
Figura 25 – Piso da sala de bombas

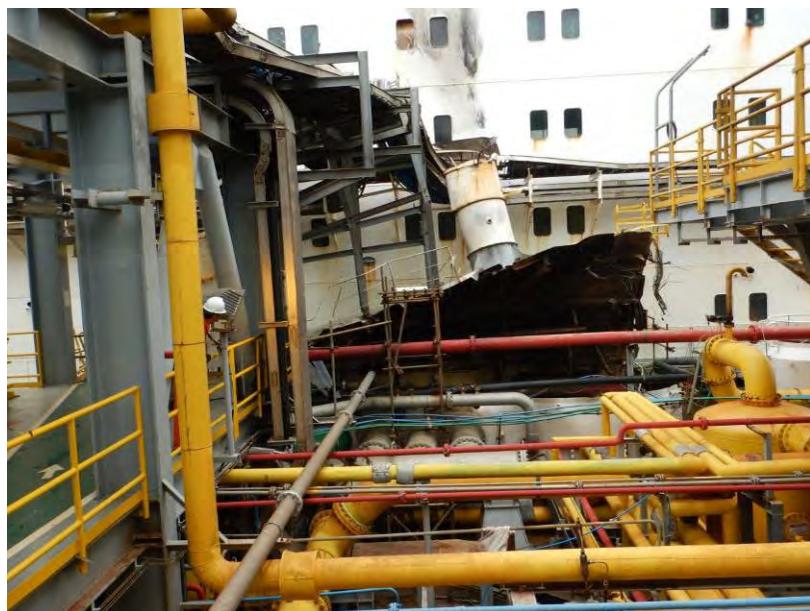
Parte do piso do *deck* principal foi rompido e deslocado para cima, conforme pode ser observado na Figura 26.

Figura 26 – Entrada da casa de bombas após a explosão.

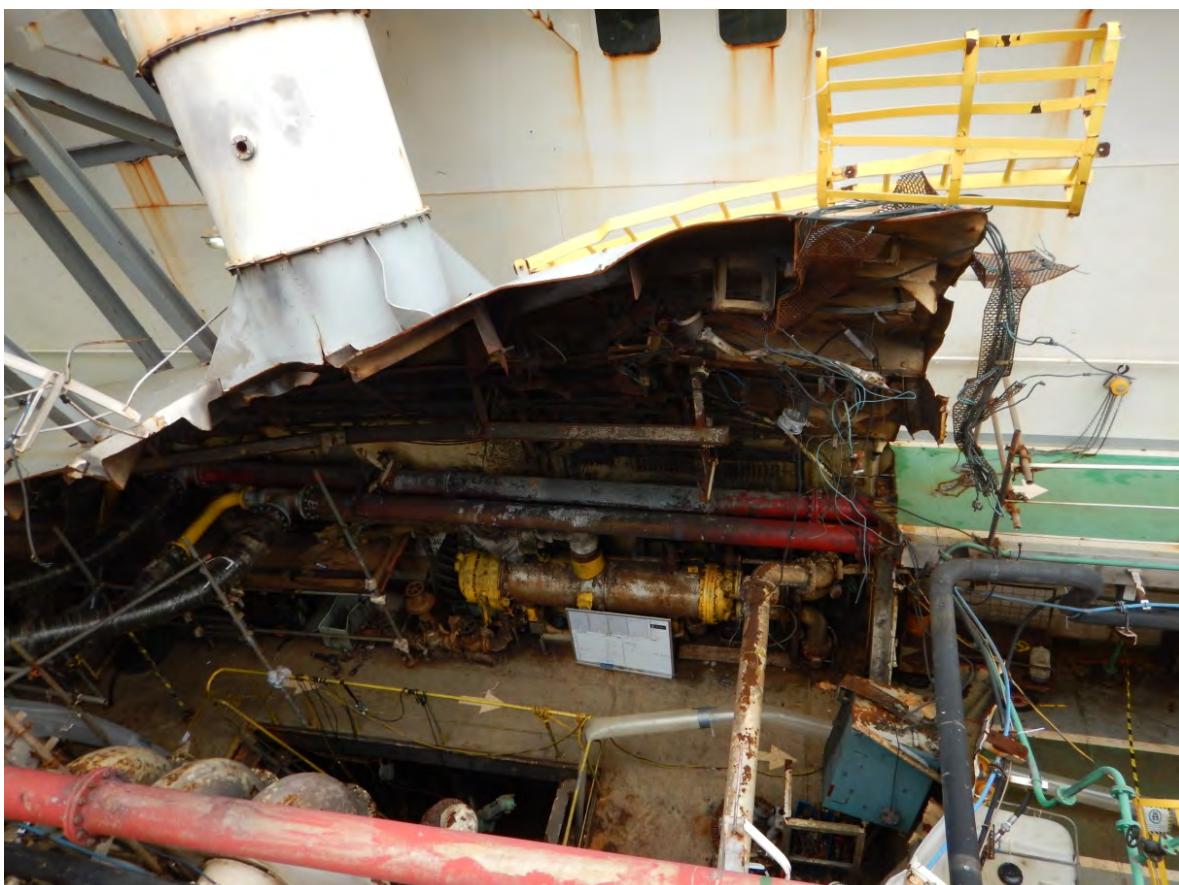
A Figura 27 mostra os danos ocorridos nas linhas de incêndio após o acidente. Podem ser observadas as linhas danificadas e recompostas com linhas flexíveis, assim como outros equipamentos afetados pela explosão.

Figura 27 – Estado das linhas de incêndio da entrada da casa de bombas após a explosão

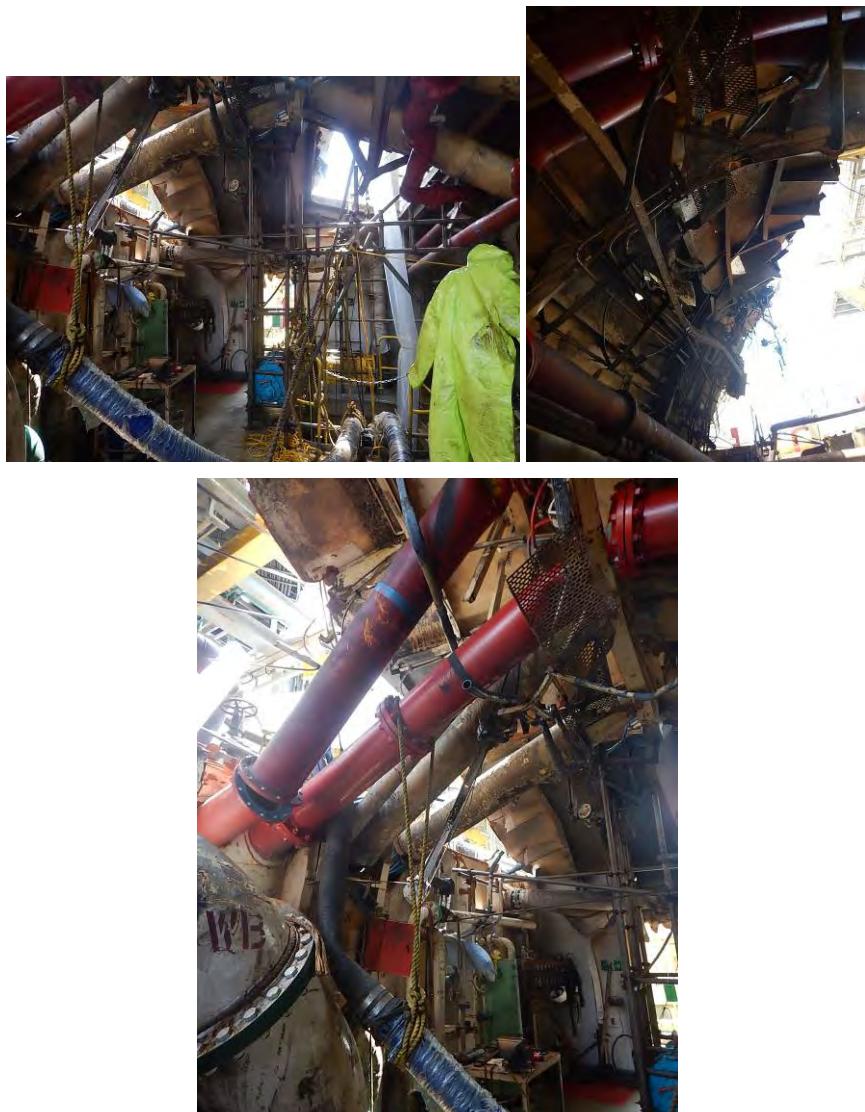
Durante as atividades de fiscalização realizadas pela ANP, os andares da casa de bombas apresentavam baixa iluminação, degraus faltantes ou abaulados e escadas destruídas substituídas por provisórias montadas com tubulação de andaime. Além das condições descritas, foram observados locais onde o piso de aço estava levantado por efeito da explosão e diversos equipamentos destruídos.

Figura 28 – Entrada da sala de bombas com teto e tubulações levantadas

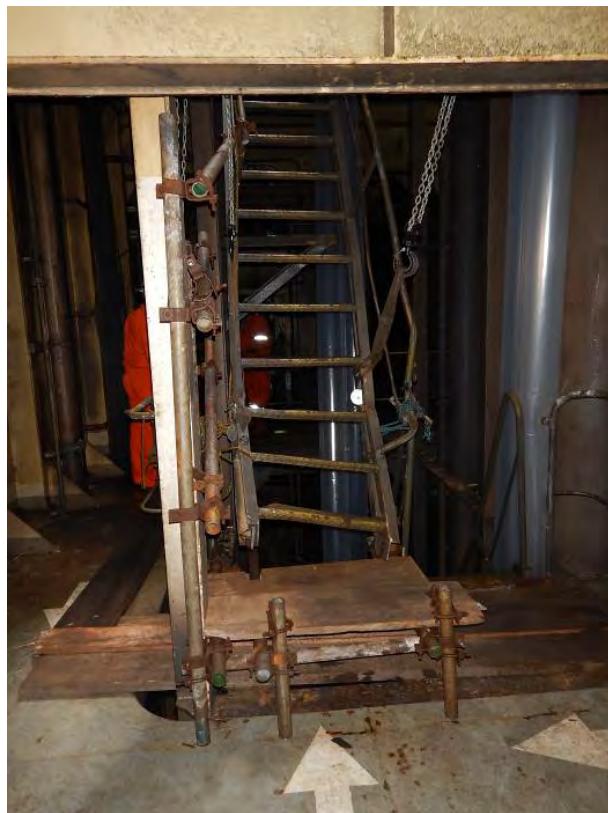
Figura 29 – Acesso danificado e provisoriamente adaptado para a passagem de pessoas

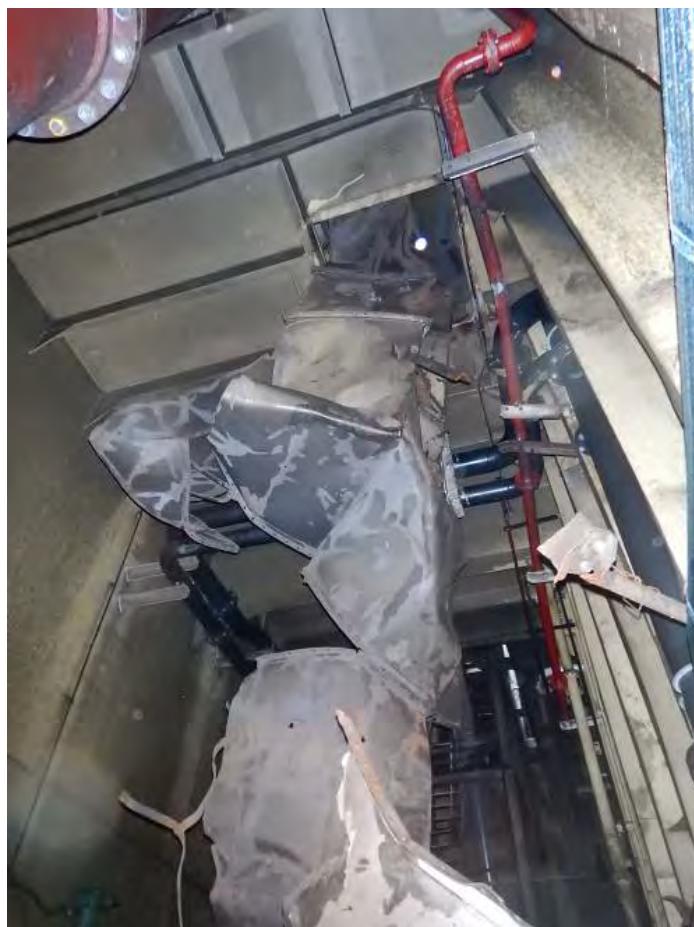
Figura 31 – Dutos de ventilação pendurados

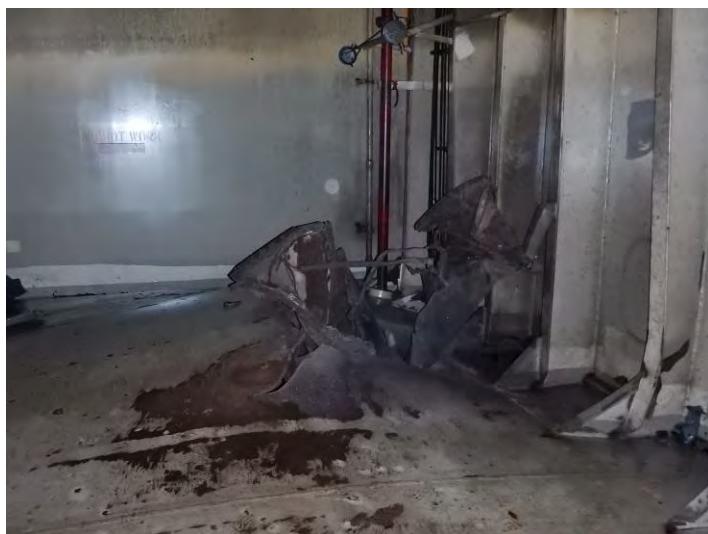
Figura 33 – Piso danificado pela explosão

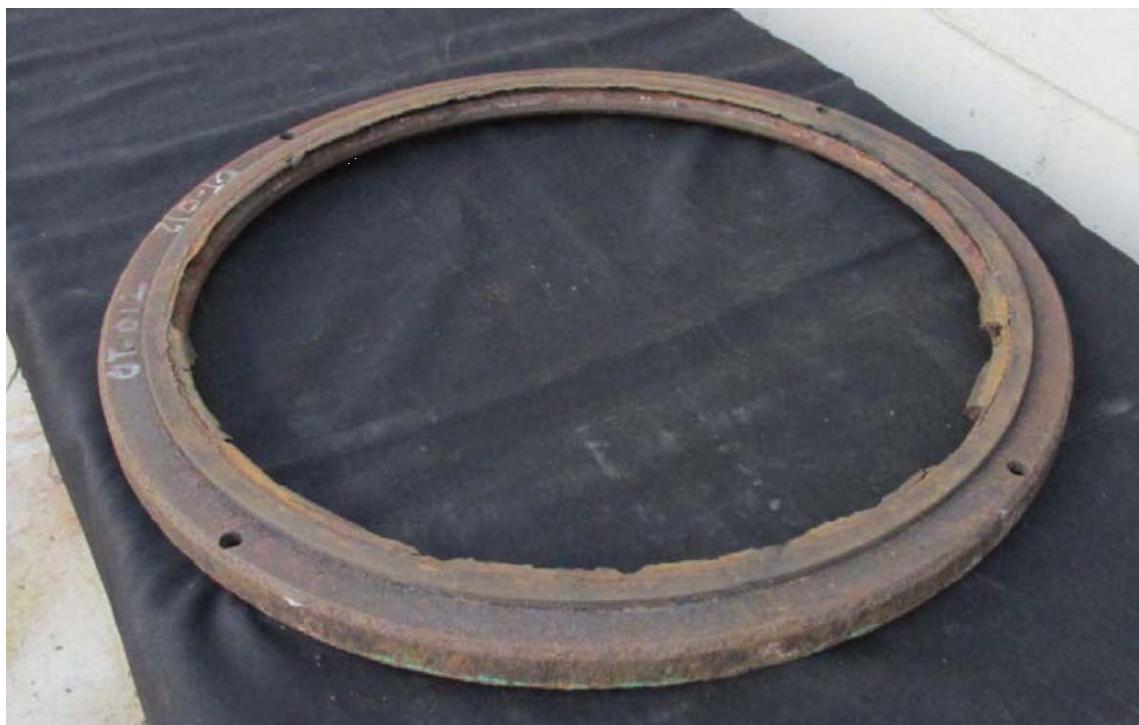
Figura 71 – Aspecto do conjunto de vedação recebido para análise – foto contida no laudo

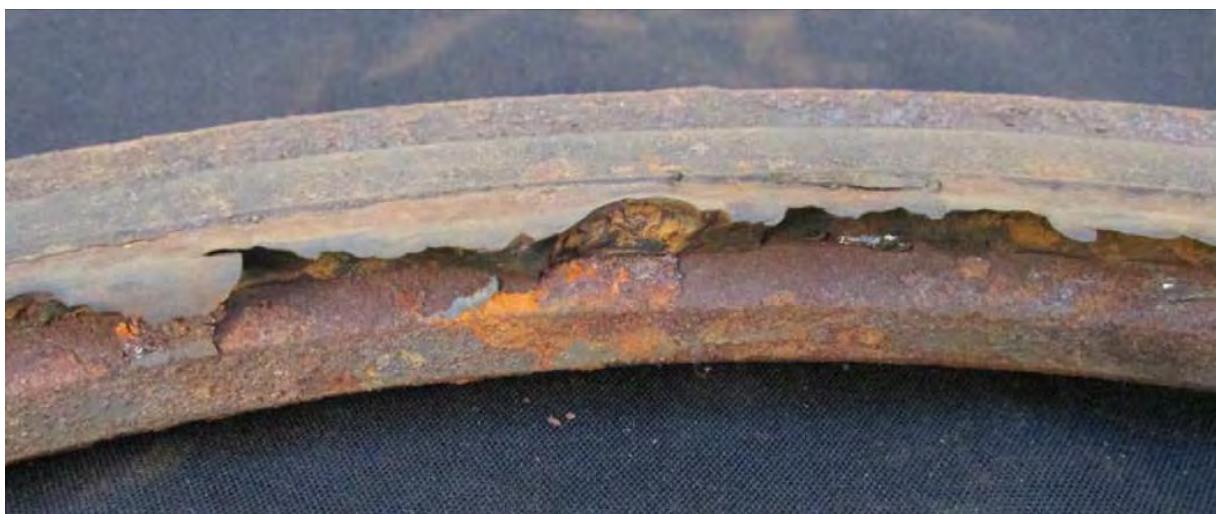
A presença de hidrocarbonetos aromáticos no condensado armazenado causou ataque químico ao material dos selos de vedação das válvulas de bloqueio do sistema de transferência de carga, acelerando a degradação generalizada do sistema de transferência de carga. Na tentativa de corrigir este problema, decidiu-se manter a operação do FPSO CDSM e realizar mudanças significativas no sistema, com isolamento de tanques e linhas, alterações de direcionamento de fluxos, utilização de tubulações alternativas e a instalação de raquetes.

Figura 72 – Aspecto macroscópico do selo de vedação falhado, apresentando trincas no sentido longitudinal e fratura próxima à região de transição de contato com o fluido e com o meio externo

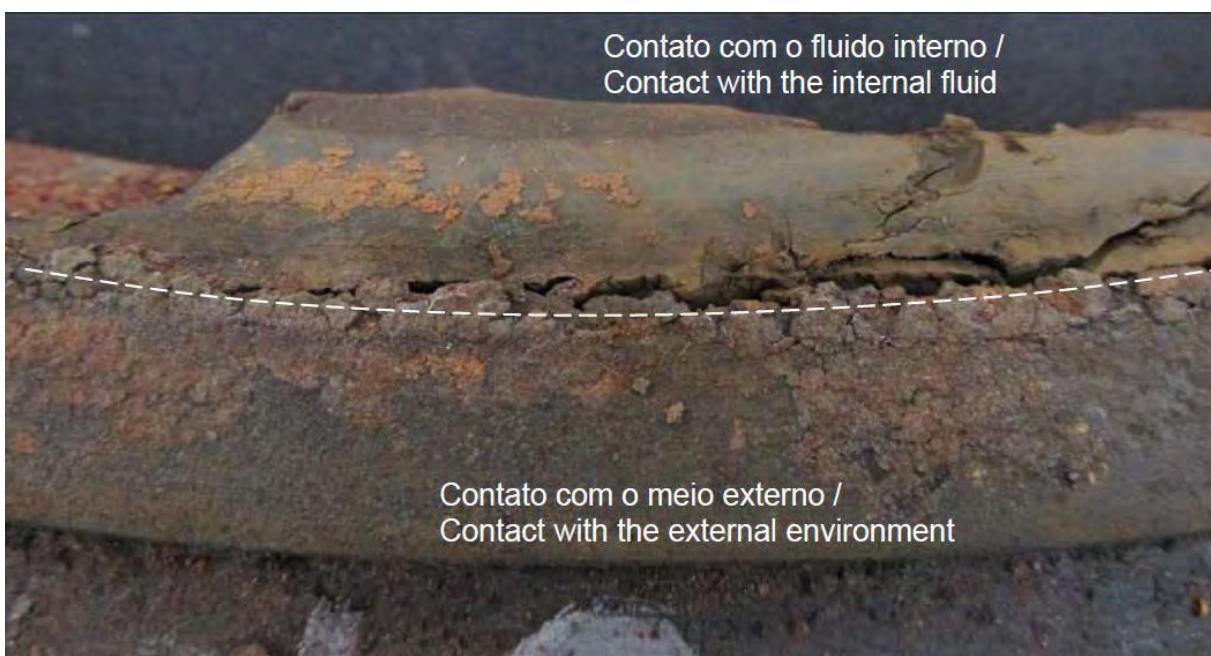
Figura 73 – Aspecto macroscópico do selo de vedação falhado, apresentando trincas no sentido longitudinal e transversal e fratura próxima à região de transição de contato com o fluido e com o meio externo

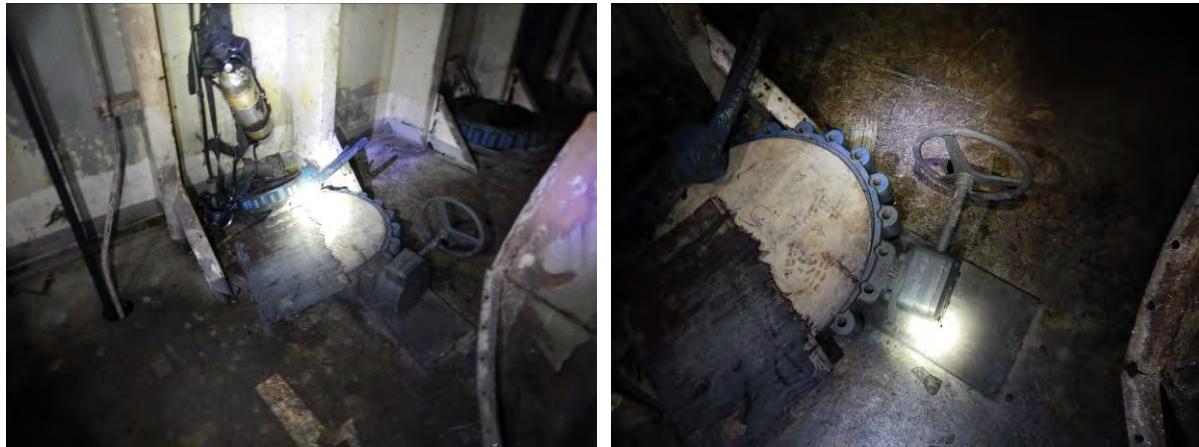
A solicitação de mudança para a instalação de cinco válvulas manuais (na succão dos tanques *slop*, bem como entre o tanque *slop* bombordo e o tanque 6C) foi aprovada pelo Gerente de Operações em fevereiro de 2012 e avaliada pelo setor de engenharia da BW Offshore. As válvulas foram compradas em 09/10/2012⁸⁸ e embarcadas na unidade, mas até o momento do acidente não haviam sido instaladas³, conforme Figura 75.

Figura 75 – Válvulas manuais não instaladas, no interior da casa de bombas

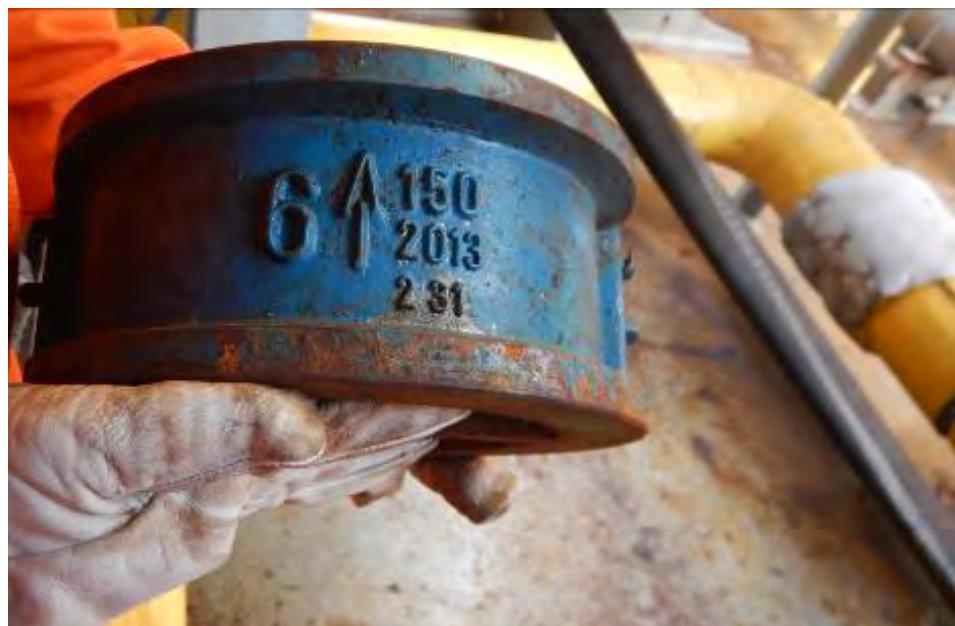
Com o intuito de impedir um contra fluxo durante o uso da bomba de *stripping*, ou seja, evitar que o conteúdo do tanque *slop* de bombordo fosse para os tanques 2C a 5C⁹¹, foi instalada uma válvula de retenção (*check valve*) na linha temporária (linha de secagem de gás inerte). Além da válvula de retenção, foi inserida uma válvula manual no alinhamento temporário, a qual impedia que a produção chegasse ao tanque 6C pela linha de secagem de gás inerte.

Figura 79 – Válvula de retenção (*check valve*) que estava instalada (retirada da linha após o acidente)

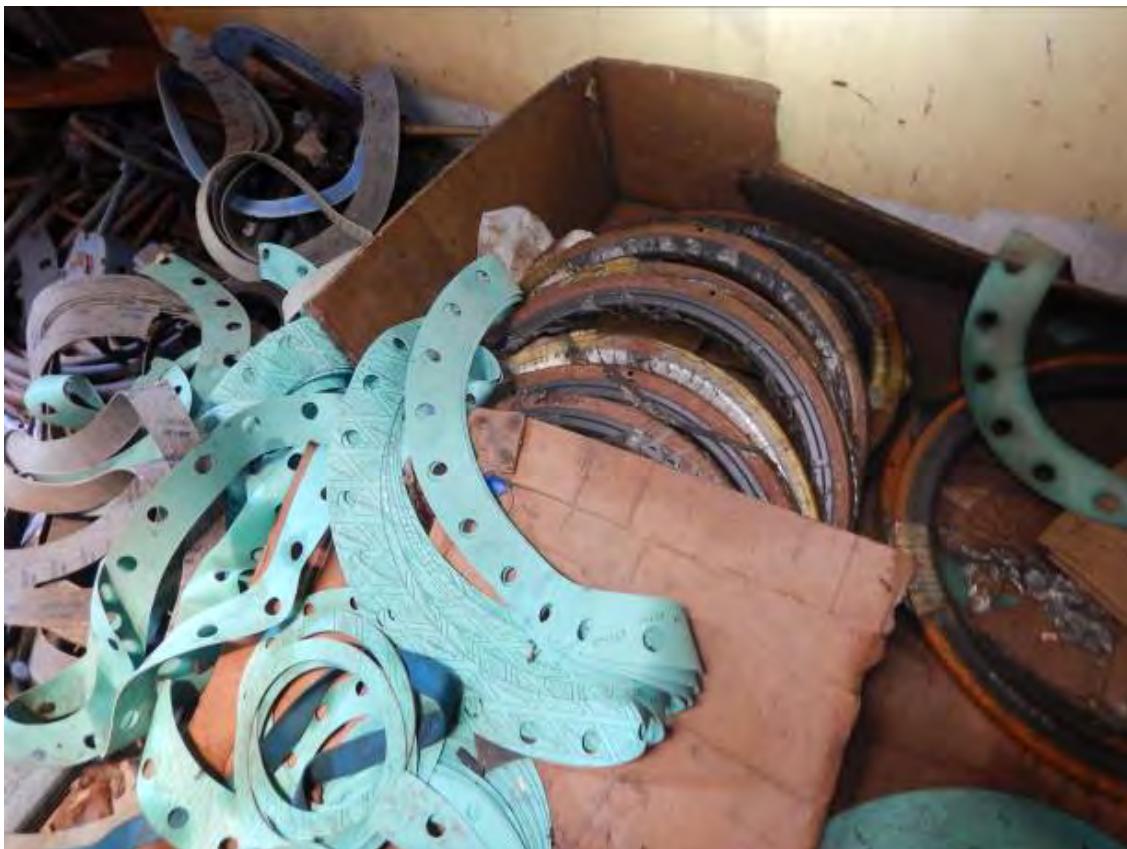
Figura 82 – Alguns dos selos de vedação (*seat rings*) substituídos com o objetivo de corrigir os problemas das válvulas do sistema de carga.

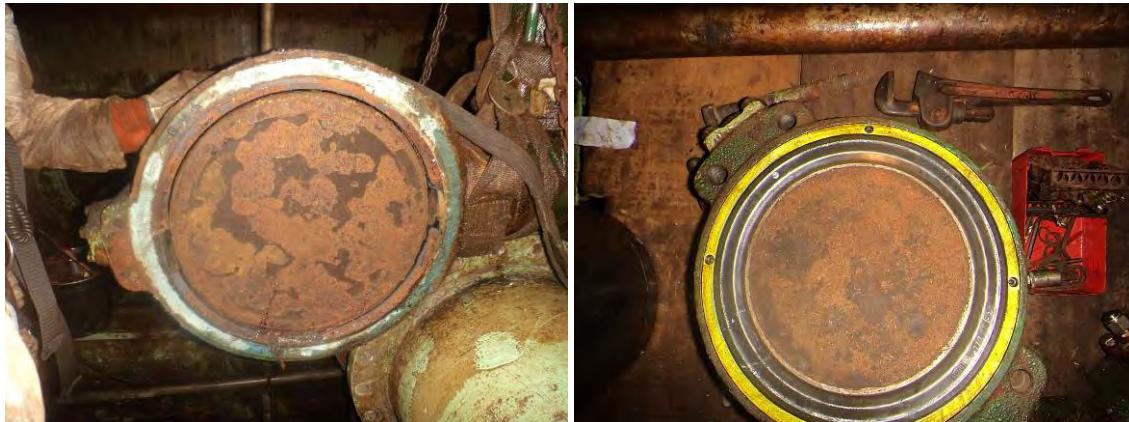
Figura 83 – À esquerda, válvula com *seat ring* degradado e à direita, válvula com *seat ring* substituído.

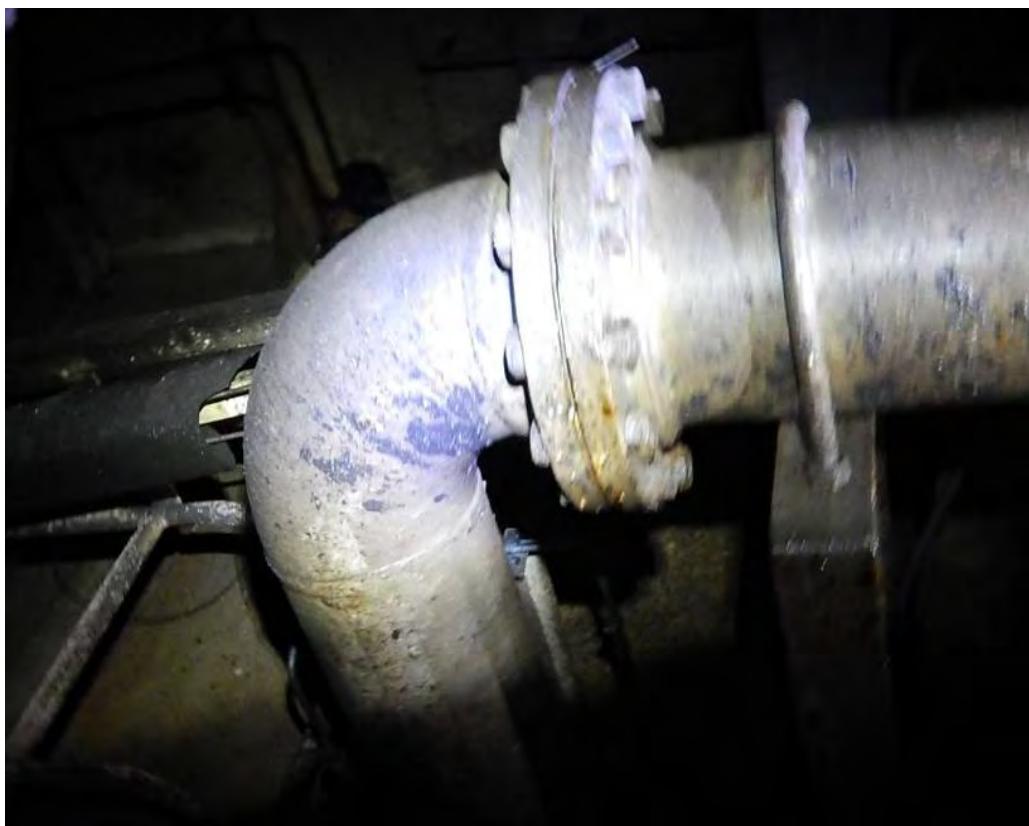
Figura 84 – Raquete instalada para isolamento da válvula OP-068

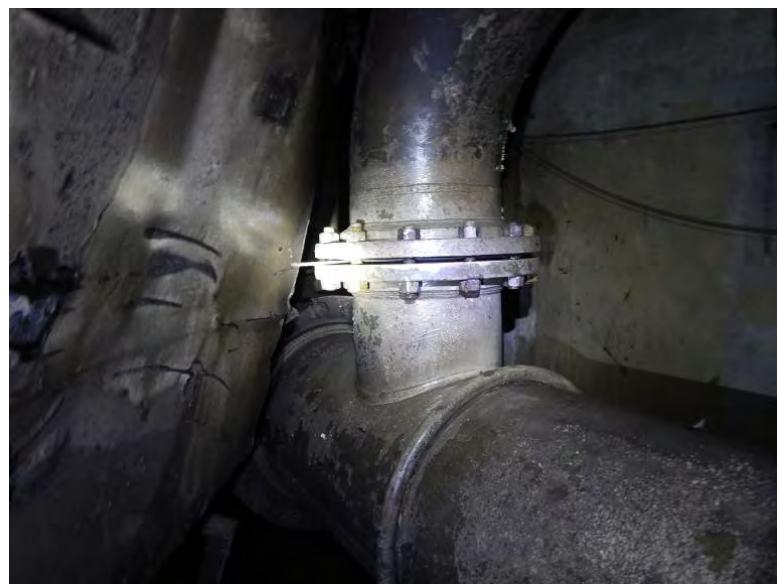
Figura 85 – Raquete instalada para isolamento da válvula BFV-1005

Acrescenta-se que, embora a instalação das raquetes para isolamento das válvulas OP-068 e BFV1005 estivesse registrada no desenho anexo à gestão de mudança MOC-CSM-091, tais isolamentos não foram registradas no controle de isolamento de longo prazo⁹⁸. Analisa-se a seguir em detalhes como eram os controles e orientações dos procedimentos estabelecidos para o isolamento de sistemas e o controle de isolamentos de longo prazo do FPSO CDSM.

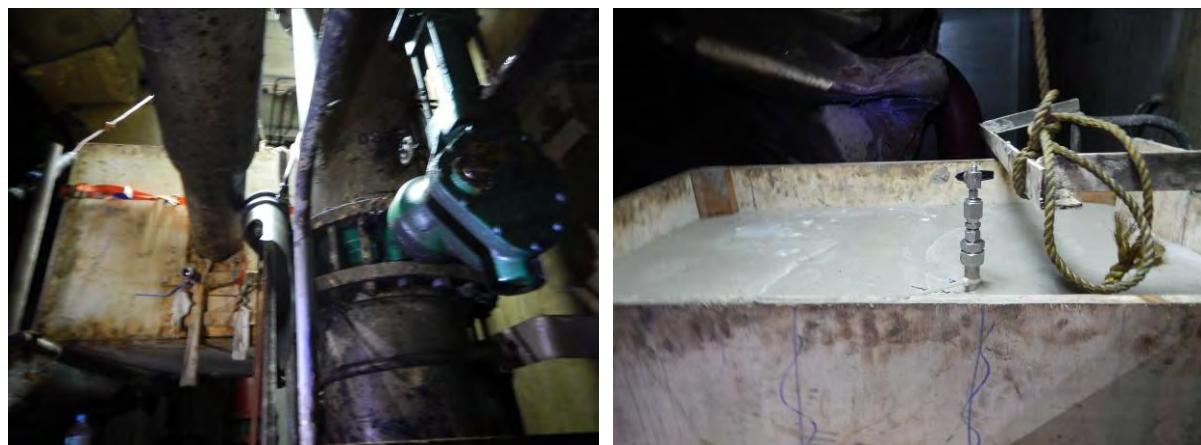
A conexão flangeada na qual foi instalada a raquete para o isolamento da válvula OP-068 foi o ponto de vazamento de condensado no presente acidente. Durante a investigação da ANP, após o acidente, havia elevado risco em retirar tal raquete na situação em que o FPSO CDSM se encontrava. Assim, a ANP não teve acesso à raquete e as análises das propriedades da peça em questão serão feitas tão logo seja disponibilizada pelas empresas envolvidas. A previsão das empresas é que a retirada da raquete ocorra quando a unidade for docada, situação ainda sem previsão de ocorrer.

Figura 86 – Isolamento (pós-accidente) em caixa de concreto em torno da raquete instalada para isolamento da válvula OP-068

A instalação da raquete (método de isolamento positivo) em janeiro de 2014 em posição à montante da válvula OP-068, ou seja, no ponto de vazamento, contrariava o procedimento de isolamento mecânico, que previa o método de isolamento por duplo bloqueio e sangria para as linhas de fundo do sistema de transferência de carga.

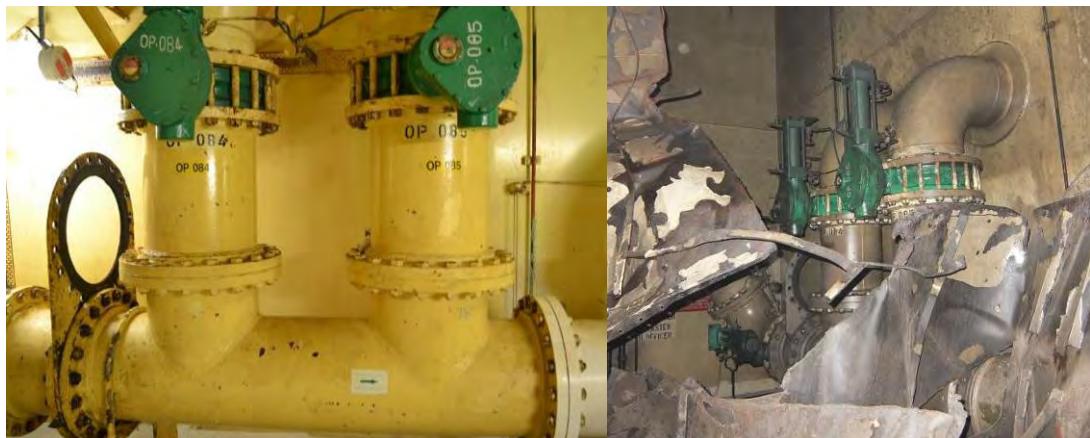
Figura 105 – Válvula OP-084 antes e após o acidente

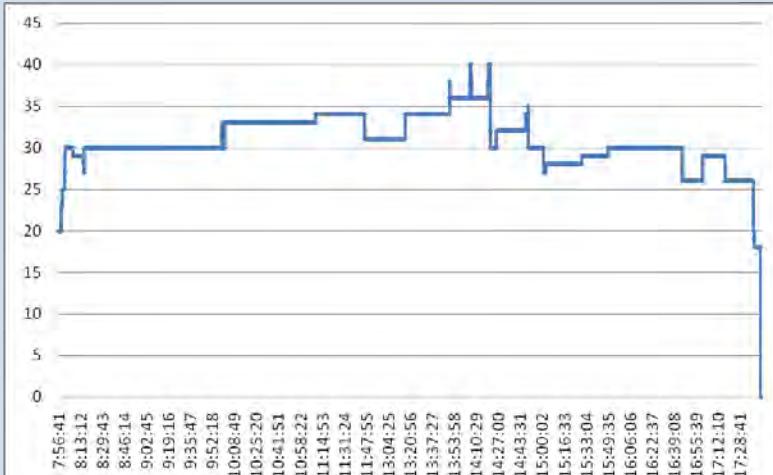
Figura 114 – Gráficos de vazão de vapor para a bomba de *stripping*

Como pode ser observado nas figuras acima, durante os meses de janeiro e fevereiro, o percentual de abertura da válvula de controle de vapor provido para partida da bomba variou entre 10% a 25%. Além disso, observa-se que em alguns dias esse provimento foi realizado de forma gradual e em outros dias isso ocorre de maneira instantânea, embora tenha sido destacado em depoimentos prestados à ANP³, que a forma de prover vapor da bomba seria de acordo com a experiência do operador de marinha.
