**RELATÓRIO DE INVESTIGAÇÃO DO
INCIDENTE DE EXPLOSÃO OCORRIDO
EM 11/02/2015 NO
FPSO CIDADE DE SÃO MATEUS**

anp
Agência Nacional
do Petróleo,
Gás Natural e Biocombustíveis

**SUPERINTENDÊNCIA DE
SEGURANÇA OPERACIONAL E
MEIO AMBIENTE (SSM)**

AGOSTO/2015

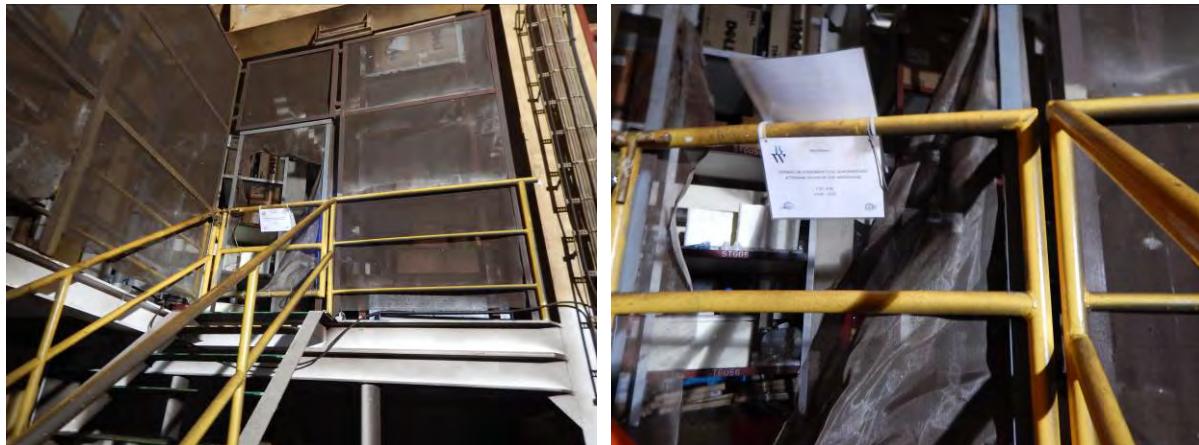
Figura 122 – Tela rompida na porta de entrada de almoxarifado

Ocorre que, conforme evidenciado em auditoria²⁹, a porta de um almoxarifado, localizado no espaço anterior a entrada praça de máquinas, estava com a sua tela de proteção rasgada.

Foi evidenciado durante a auditoria que a tela havia sido instalada no intuito de impedir a entrada de pessoas estranhas sem a presença do responsável, mas que mesmo com a instalação da tela as pessoas continuaram a invadir o almoxarifado.

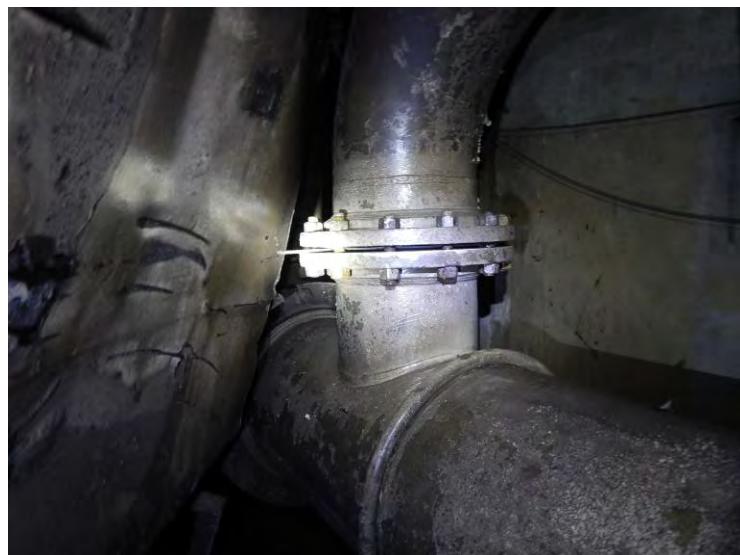
Figura 123 – Exemplo de raquete instalada em linha do sistema de transferência de carga

A falta de folgas nas linhas do sistema de transferência de carga fez com que o pessoal de bordo não conseguisse realizar adequadamente o isolamento no flange à montante da válvula OP-068, procedendo então o isolamento com uma raquete com espessura possivelmente inferior à necessária para a classe de pressão da linha.

A Figura 123 abaixo mostra um exemplo de raquete instalada em linha do sistema de transferência de carga. É possível observar que sua espessura é notadamente muito inferior à dos flanges, evidenciando que provavelmente se trata de raquete não especificada para a classe de pressão da linha.

A falha em aplicar para a casa de bombas os mesmos padrões de engenharia utilizados para a planta de processo durante o projeto de conversão impediu a instalação da raquete adequada, contribuindo com a inserção na linha de um elemento com pressão admissível provavelmente abaixo
