# Erhebung Fahrradabstellanlagen Cyta Völs 2024

Markus Einkemmer, Clemens Leiter  
in Zusammenarbeit mit dem Radstammtisch Völs

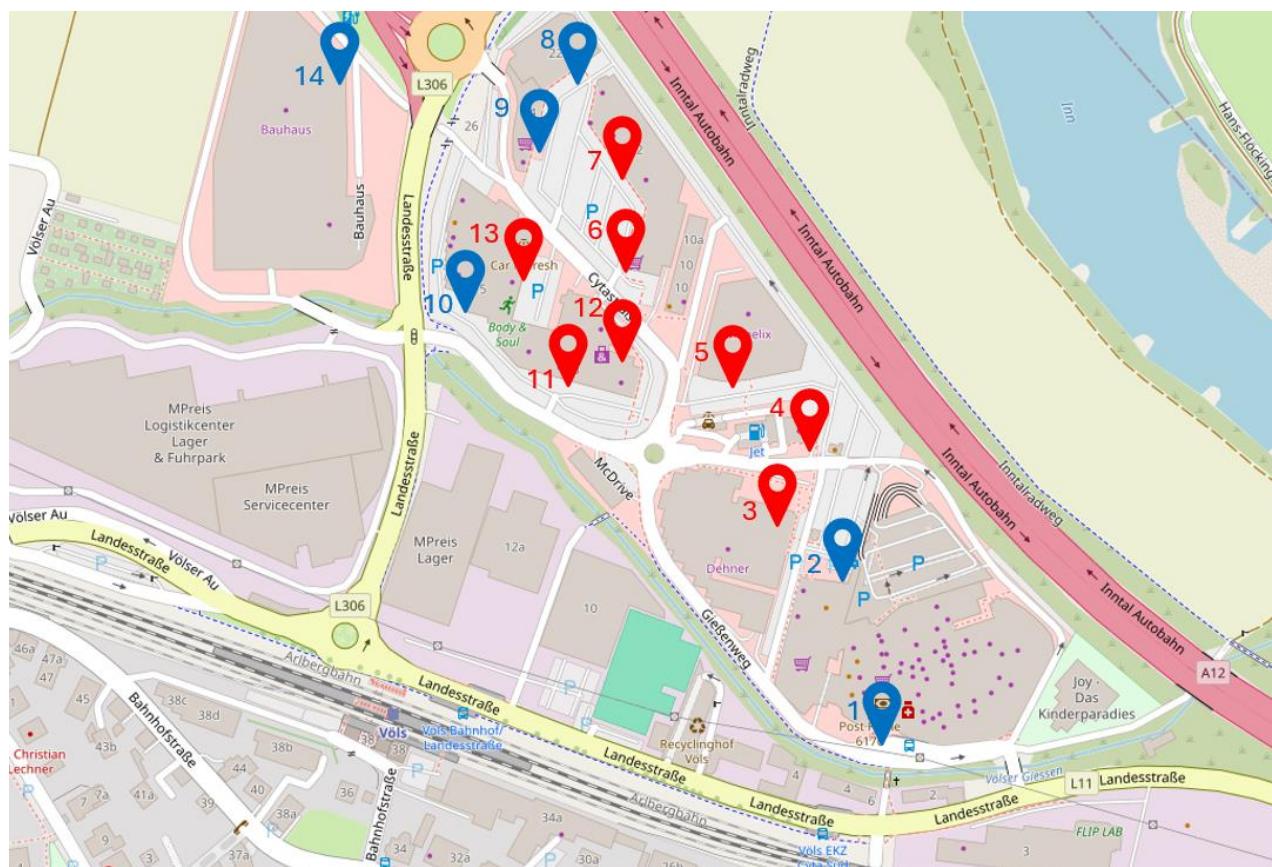
Die Gewichtung erfolgt vor allem aufgrund der Erreichbarkeit, Anzahl und Qualität.

- A ... Anlage fehlt, oder Zugänglichkeit bzw. Qualität unzureichend – Großer Nutzerkreis und gut frequentiert
- B ... Platz vorhanden, Qualität unzureichend – Großer Nutzerkreis
- C ... zeitweise frequentiert oder geringfügige Verbesserungen

Objekt / Bereich							Optimierung	Prio
Hauptgebäude								
1 Cyta Hauptgebäude Süd							Anzahl erhöhen, Anlehnbügel statt Felgenklemmen, Überdachung, Beleuchtung	B
2 Cyta Hauptgebäude Nord							Beschilderung, Beleuchtung, Überdachung verbessern	C

Objekt / Bereich						Optimierung	Prio
Außenareal							
3 Außenareal Dehner	●	●	●	●	●	Beschildern, Anlehnbügel statt Felgenklemmen, Überdachung, Beleuchtung	C
4 Außenareal Bäcker Ruetz	●	●	●	●	●	Fahrrad-Parkplatz erstellen mit Anlehnbügel, Beleuchtung, Überdachung	A
5 Außenareal Möbelix	●	●	●	●	●	w.o.	B
6 Außenareal Nord Lidl	●	●	●	●	●	Fahrrad-Parkplatz erstellen mit Anlehnbügel, Beleuchtung, Überdachung	A
7 Außenareal Nord DM, Shue4You	●	●	●	●	●	w.o.	A
8 Außenareal Nord Intersport	●	●	●	●	●	Anzahl erhöhen, Anlehnbügel statt Felgenklemmen, Beleuchtung, Überdachung	B
9 Außenareal Nord MPreis	●	●	●	●	●	Reparatur: Anlehnbügel im Boden befestigen	-
10 Außenareal West Schuler	●	●	●	●	●		-
11 Außenareal West Takko C&A	●	●	●	●	●	Fahrrad-Parkplatz erstellen mit Anlehnbügel, Beleuchtung, Überdachung	A
12 Außenareal West TK-Max KIK	●	●	●	●	●	Anzahl erhöhen, Anlehnbügel statt Felgenklemmen, Beleuchtung, Überdachung	B

13 Außenareal West Pagro, Fitnessstudio	●	●	●	●	●	Fahrrad-Parkplatz erstellen mit Anlehnbügel, Beleuchtung, Überdachung	B
14 Bauhaus	●	●	●	●	●	Anlehnbügel statt Felgenklemmen, Beleuchtung,	B
Außenareal McDonalds	●	●	●	●	●	Anzahl, Anlehnbügel statt Felgenklemmen, Beleuchtung, Überdachung	A

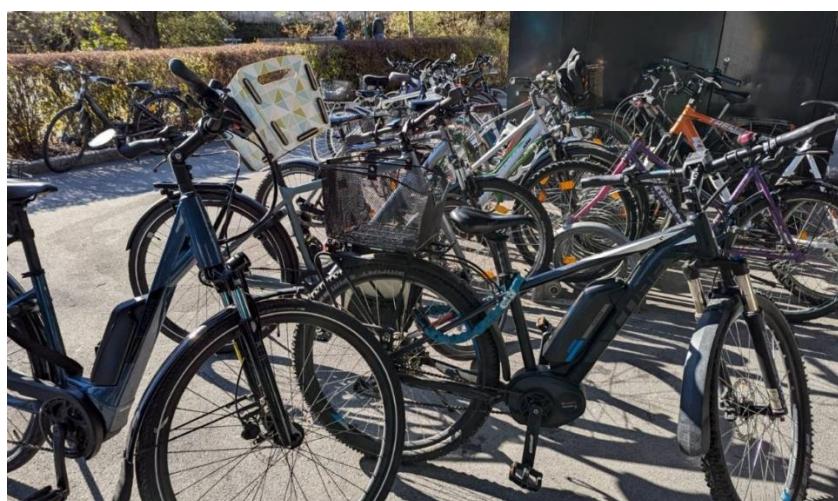
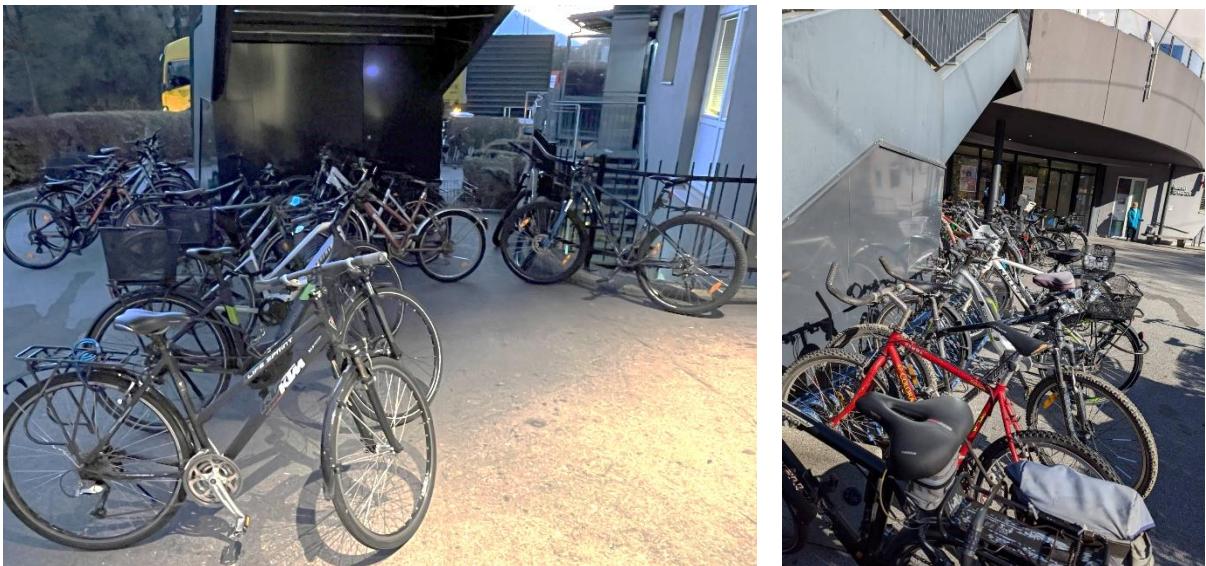
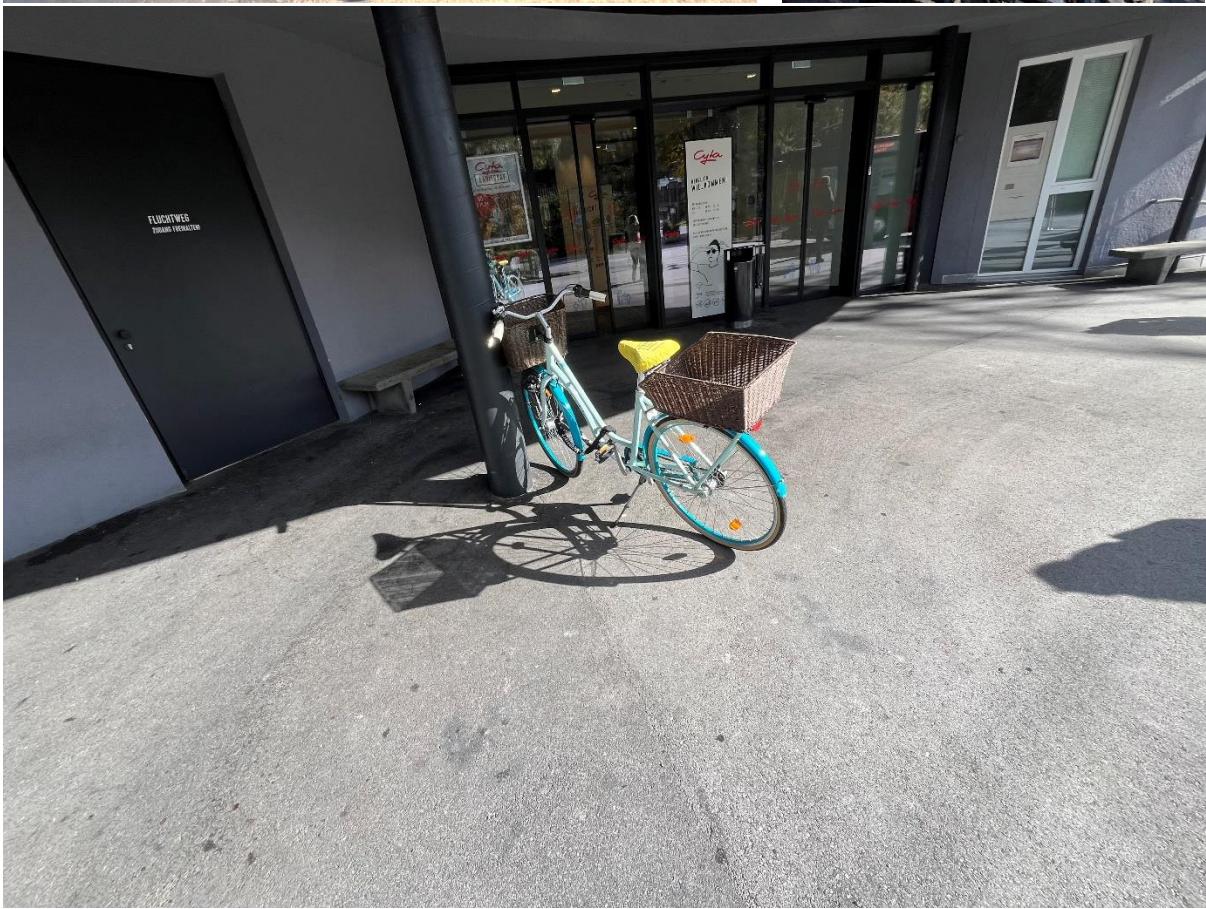
## #1 Hauptgebäude Süd

Bewertung		
	Erreichbarkeit	Gut wahrnehmbar, direkt neben Eingang
	Anzahl/Platz	15 Stellplätze – Viel zu wenige, Fahrräder Stehen neben Ständer entlang der Hecke und Geländer, Verstellen teilweise Fluchttreppe
	Qualität	schlecht – Felgenklemmen, zu wenig Platz zwischen Ständer und Geländer
	Beleuchtung	nein
	Überdachung	nein
	Sonderfahrzeuge (Lastenfahrrad, Anhänger)	Platz auf Asphaltfläche vorhanden – keine Sichere Absperrmöglichkeit

Optimierung	Anzahl erhöhen/verdreifachen, Anlehnbügel statt Felgenklemmen, Überdachung, Beleuchtung
-------------	---

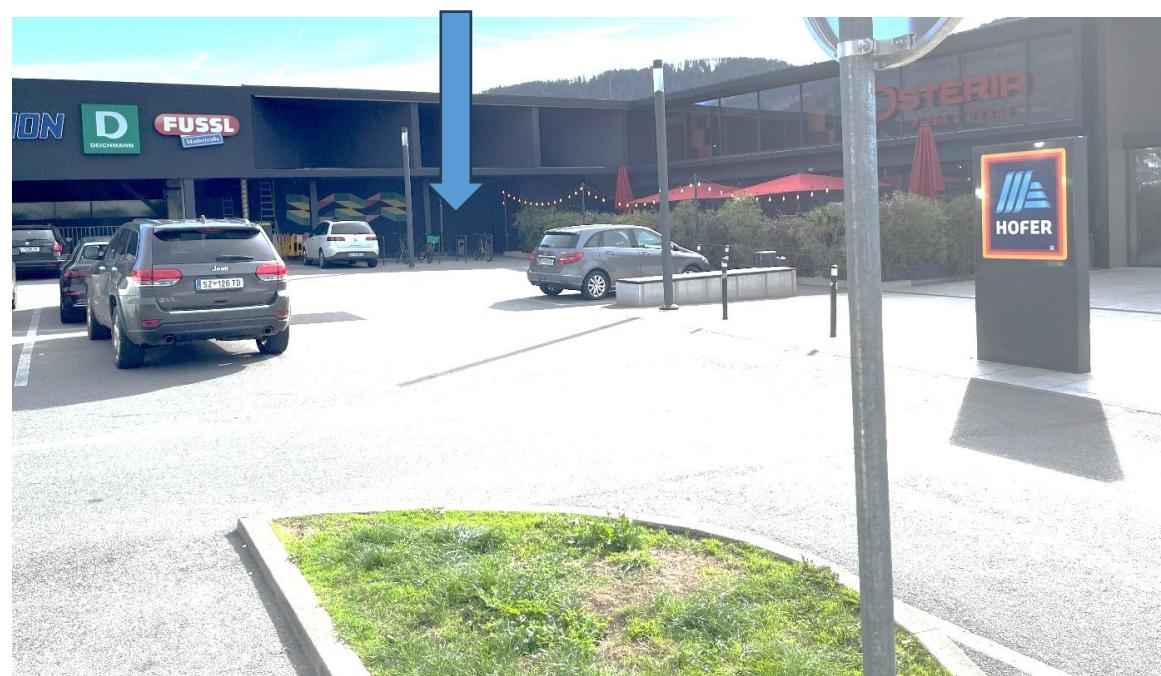
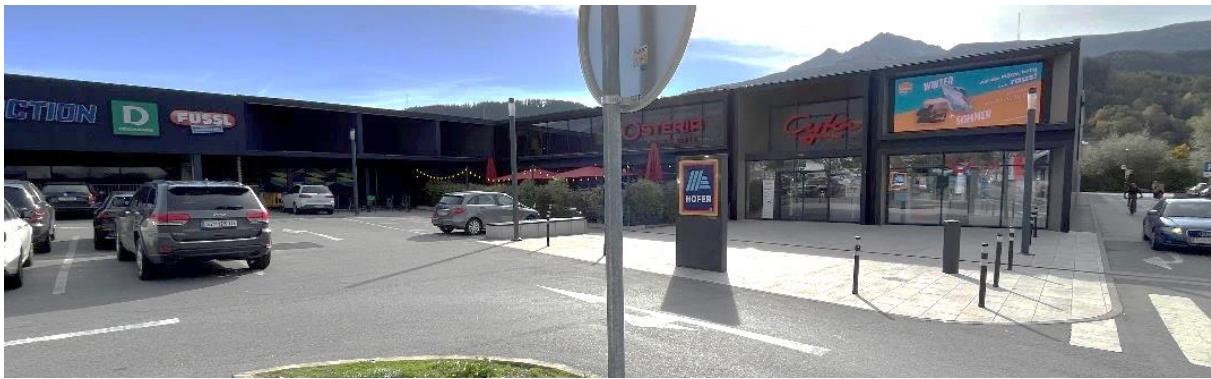
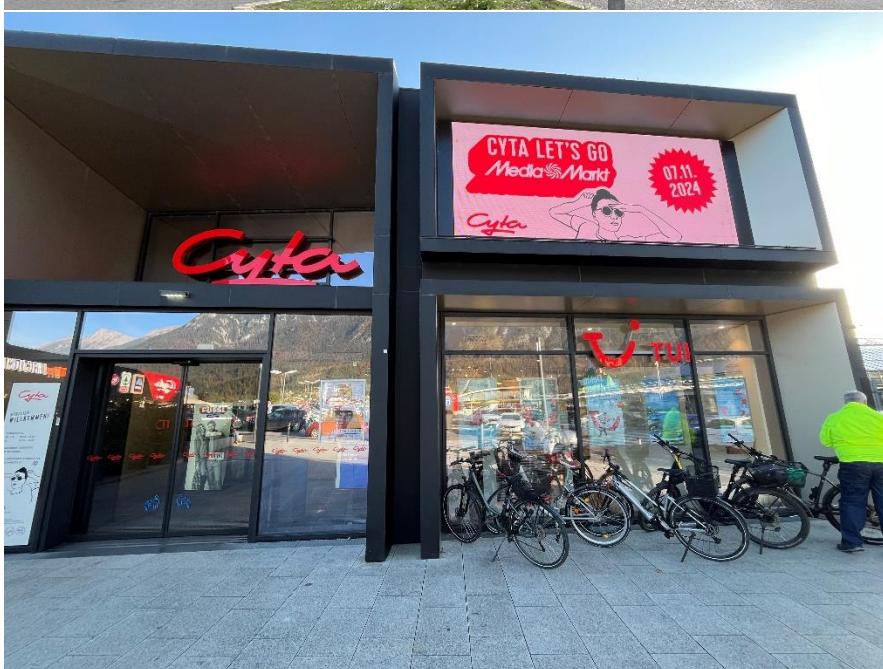
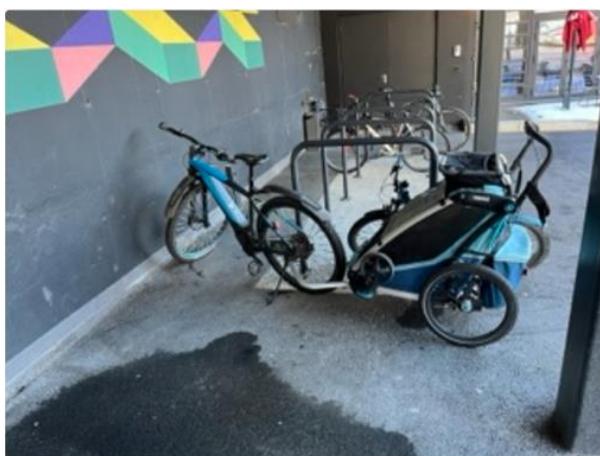
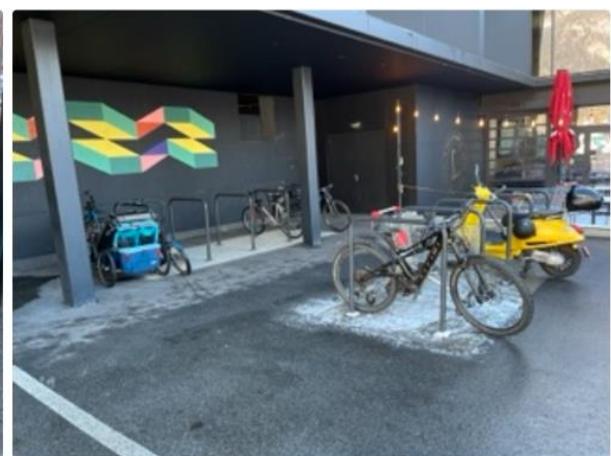
## #2 Hauptgebäude Nord

Bewertung		
	Erreichbarkeit	<span style="color:red;">●</span> Schlecht wahrnehmbar, ca. 50m vom Eingang entfernt hinter Autoparkplätzen Fahrräder werden oft auf Vorplatz geparkt siehe Foto
	Anzahl/Platz	<span style="color:green;">●</span> 14 Stellplätze
	Qualität	<span style="color:green;">●</span> Gut - Anlehnbügel
	Beleuchtung	<span style="color:red;">●</span> nein
	Überdachung	<span style="color:orange;">●</span> Teilweise: 50% der Plätze
	Sonderfahrzeuge (Lastenfahrrad, Anhänger)	<span style="color:orange;">●</span> Wenig Platz

Optimierung	Beschichterung, Beleuchtung, Überdachung verbessern
-------------	---

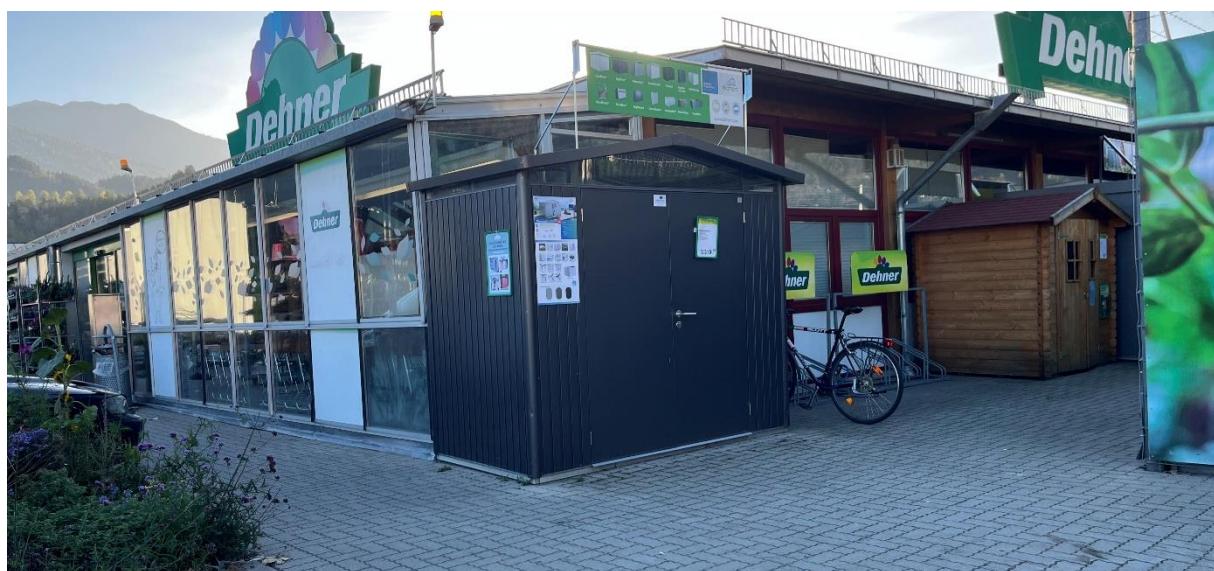
## #3 Außenareal Dehner

Erreichbarkeit		bedingt wahrnehmbar, ca. 20m vom Eingang
	Anzahl/Platz		6 Stellplätze
	Qualität		schlecht – Felgenklemmen
	Beleuchtung		nein
	Überdachung		nein
	Sonderfahrzeuge (Lastenfahrrad, Anhänger)		keine Sichere Absperrmöglichkeit

Anzahl erhöhen, Anlehnbügel statt Felgenklemmen, Überdachung, Beleuchtung

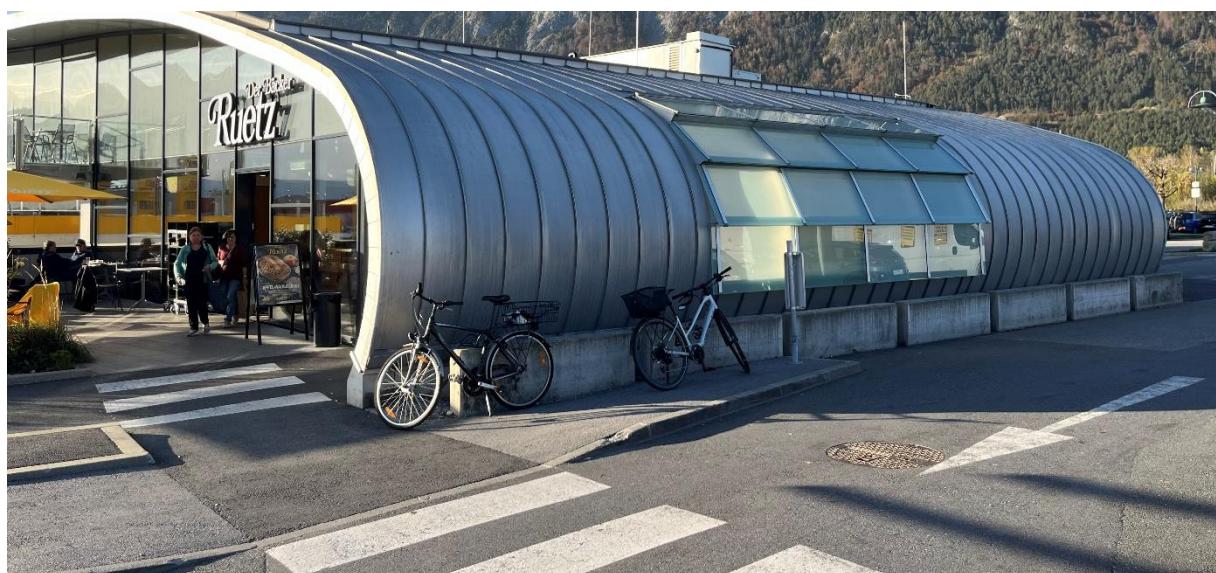
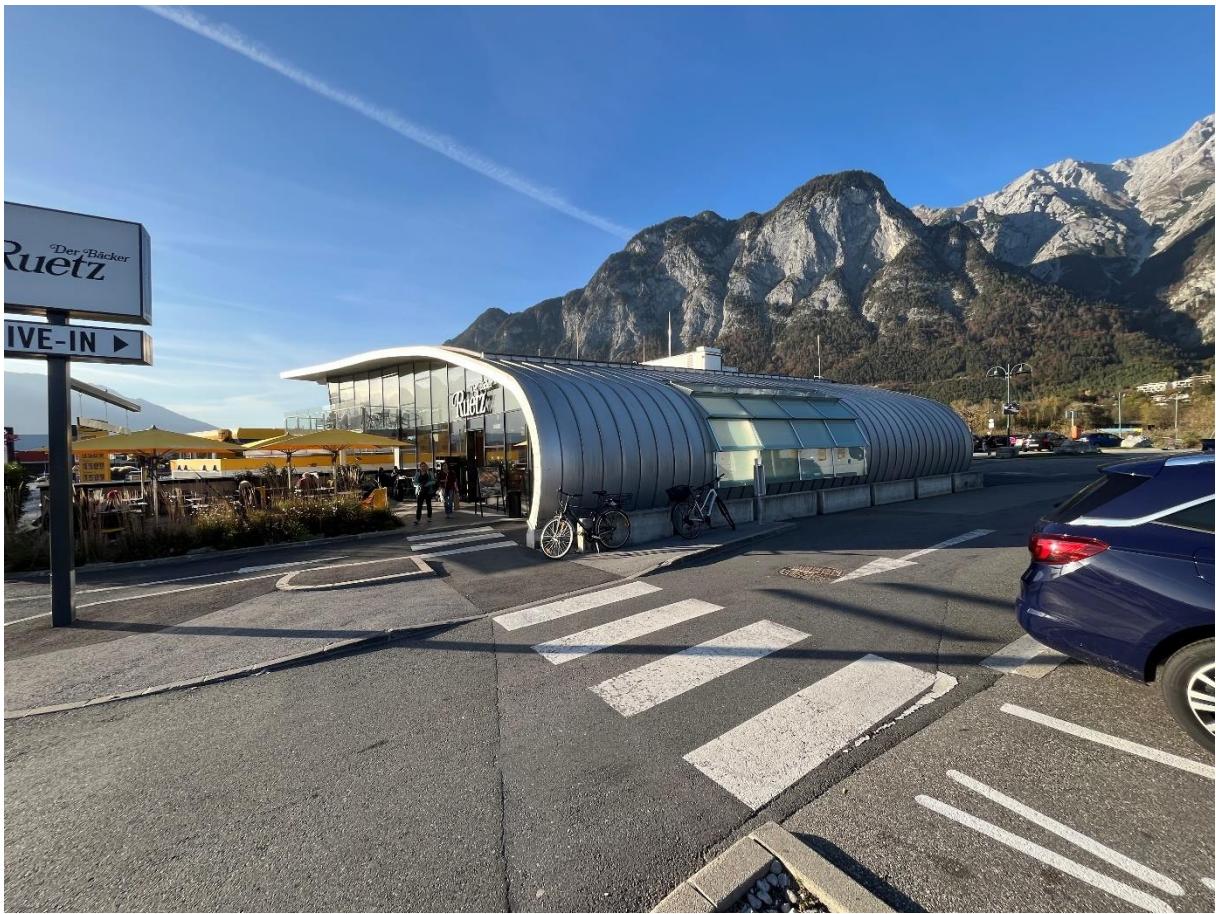
## #4 Außenareal Bäcker Ruetz

Nicht vorhanden!

0 Stellplätze!

Fahrrad-Parkplatz erstellen mit Anlehnbügel, Beleuchtung,  
Überdachung

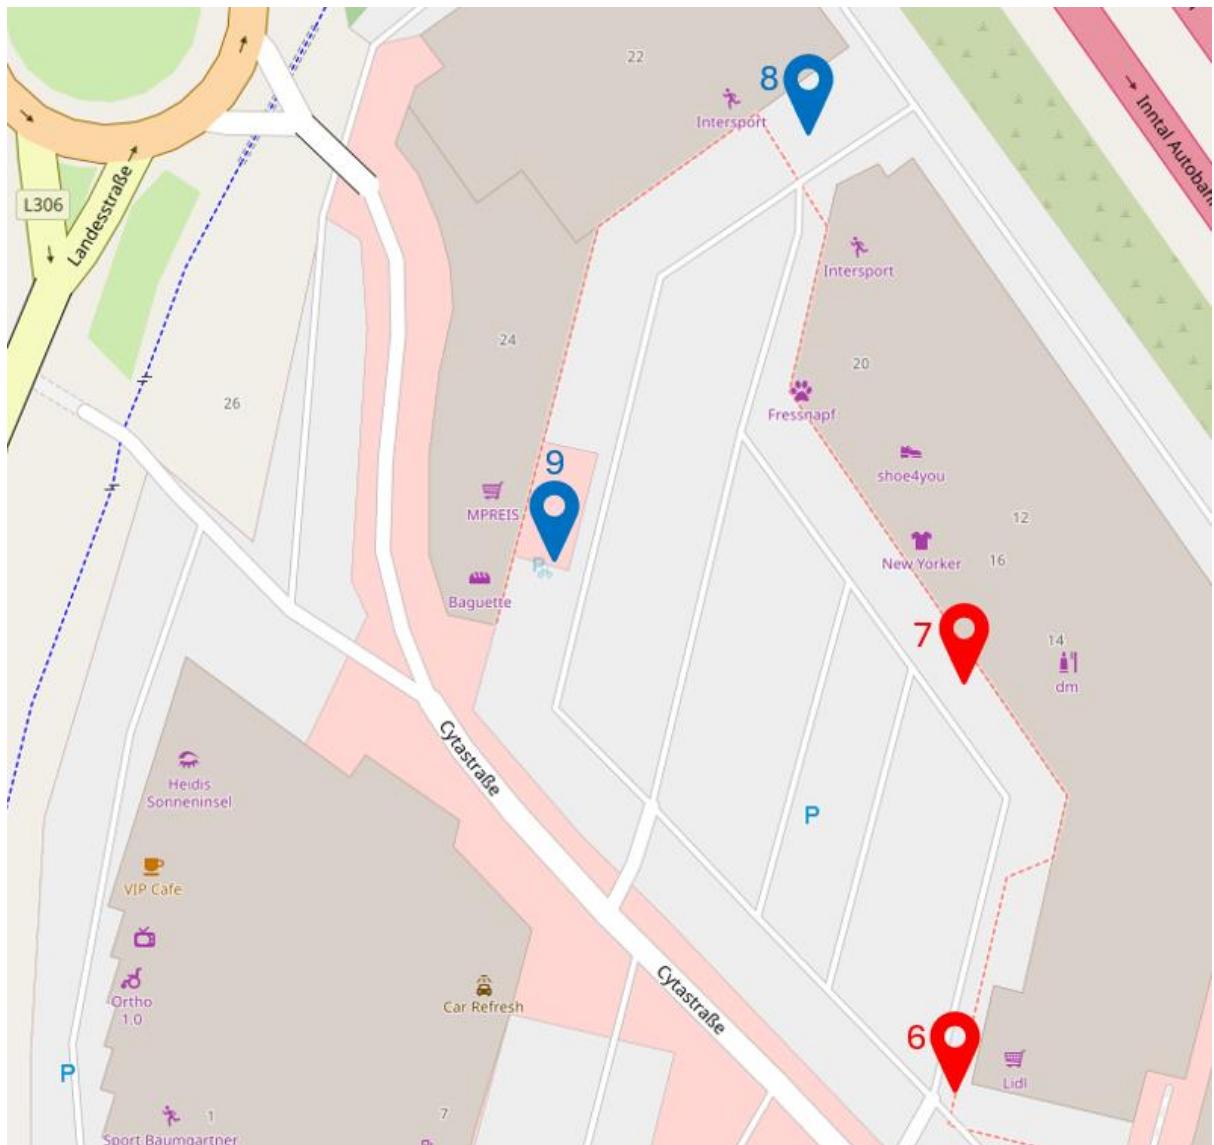
Lageplan

An den rot gekennzeichneten Orten fehlt eine Fahrradabstellanlage komplett.

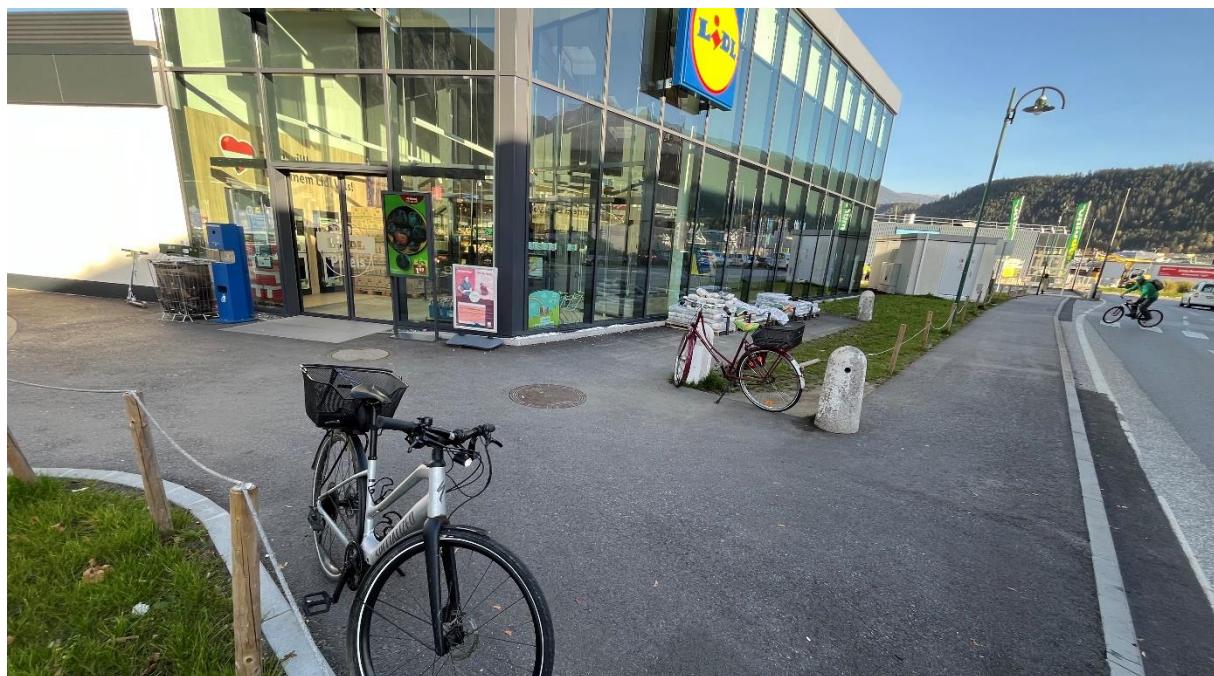
## #6 Außenareal Nord Lidl

Erreichbarkeit		Nicht vorhanden!
	Anzahl/Platz		0 Stellplätze!
	Qualität		-
	Beleuchtung		-
	Überdachung		-
	Sonderfahrzeuge (Lastenfahrrad, Anhänger)		-

Fahrrad-Parkplatz erstellen mit Anlehnbügel, Beleuchtung,  
Überdachung

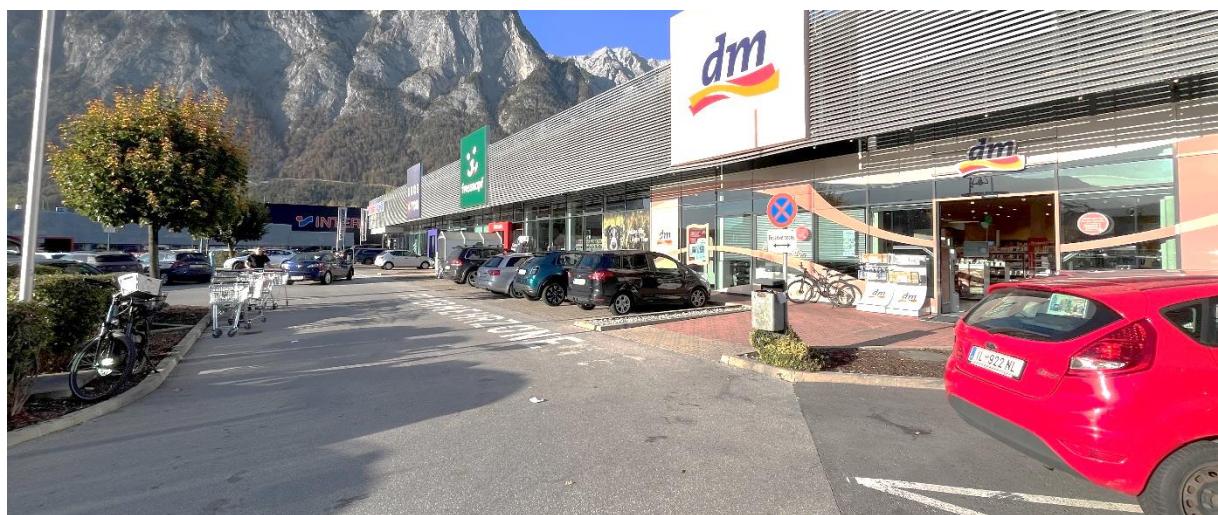
## #7 Außenareal Nord DM, Shoe4You, Fressnapf

Erreichbarkeit		Nicht vorhanden!
	Anzahl/Platz		0 Stellplätze!
	Qualität		-
	Beleuchtung		-
	Überdachung		-
	Sonderfahrzeuge (Lastenfahrrad, Anhänger)		-

Fahrrad-Parkplatz erstellen mit Anlehnbügel, Beleuchtung,  
Überdachung

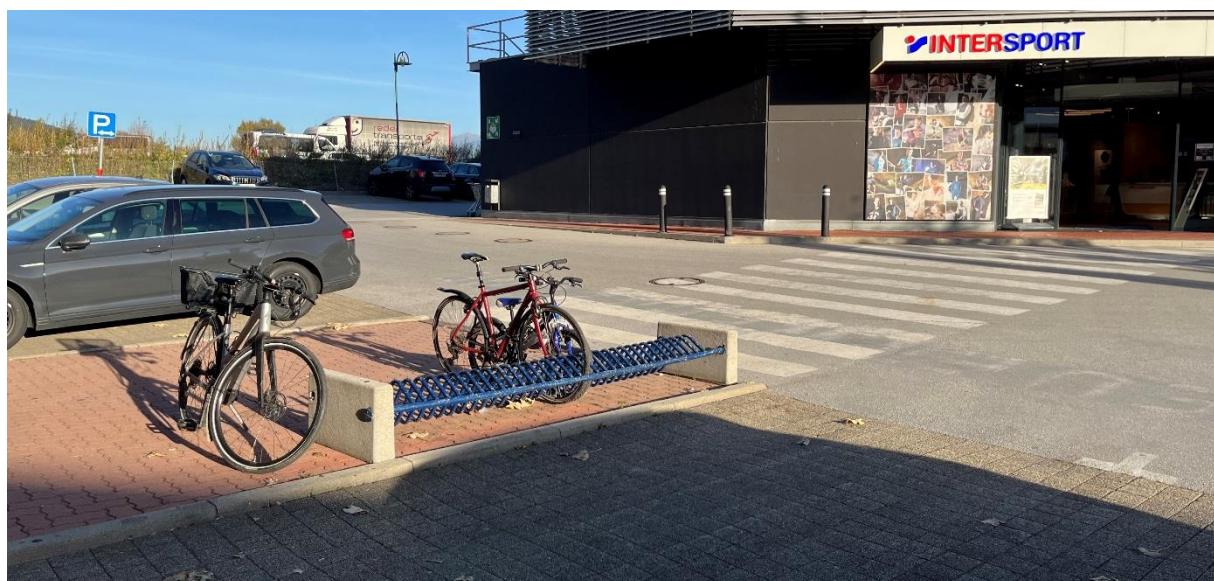
## #8 Außenareal Nord Intersport

Erreichbarkeit	Gut sichtbar
	Anzahl/Platz	5 Stellplätze - wenig
	Qualität	Schlecht Felgenklemmen
	Beleuchtung	nein
	Überdachung	nein
	Sonderfahrzeuge (Lastenfahrrad, Anhänger)	Platz nur auf Parkplätzen, nicht sicher absperrbar

Anzahl erhöhen, Anlehnbügel statt Felgenklemmen, Beleuchtung, Überdachung

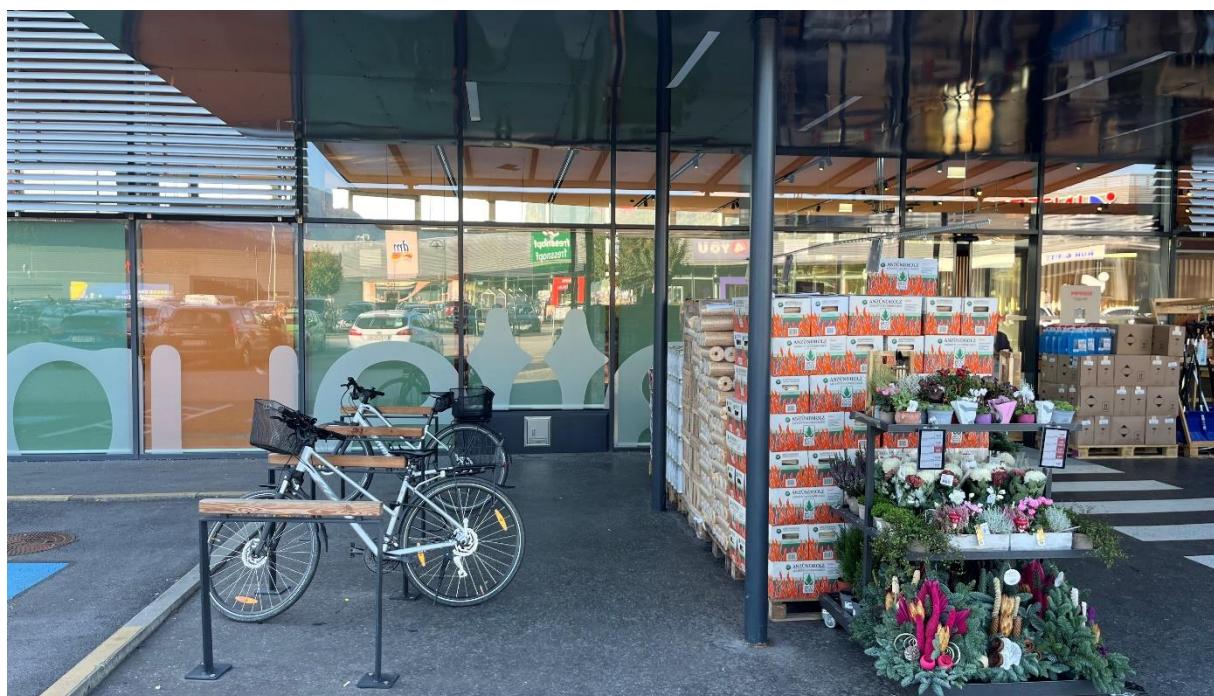
## #9 Außenareal MPreis & Baguette

Erreichbarkeit	Direkt vor Eingang
	Anzahl/Platz	8 Stellplätze
	Qualität	Anlehnbügel
	Beleuchtung	ja
	Überdachung	ja
	Sonderfahrzeuge (Lastenfahrrad, Anhänger)	Belegt mehrere Plätze auf einmal

Reparatur: Anlehnbügel im Boden befestigen

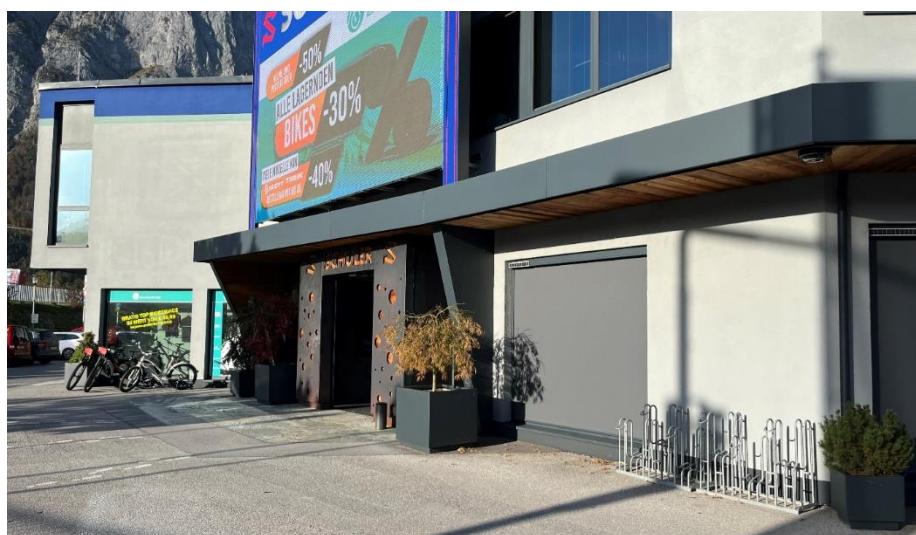
## #10 Außenareal Schuler

Erreichbarkeit	Direkt vor Eingang
	Anzahl/Platz	6 von 12 Stellplätze nutzbar
	Qualität	Felgenklemmen, zu enger Abstand
	Beleuchtung	nein
	Überdachung	nein
	Sonderfahrzeuge (Lastenfahrrad, Anhänger)	Sicheres Absperren nicht möglich

Anzahl erhöhen, Anlehnbügel statt Felgenklemmen, Beleuchtung,  
Überdachung

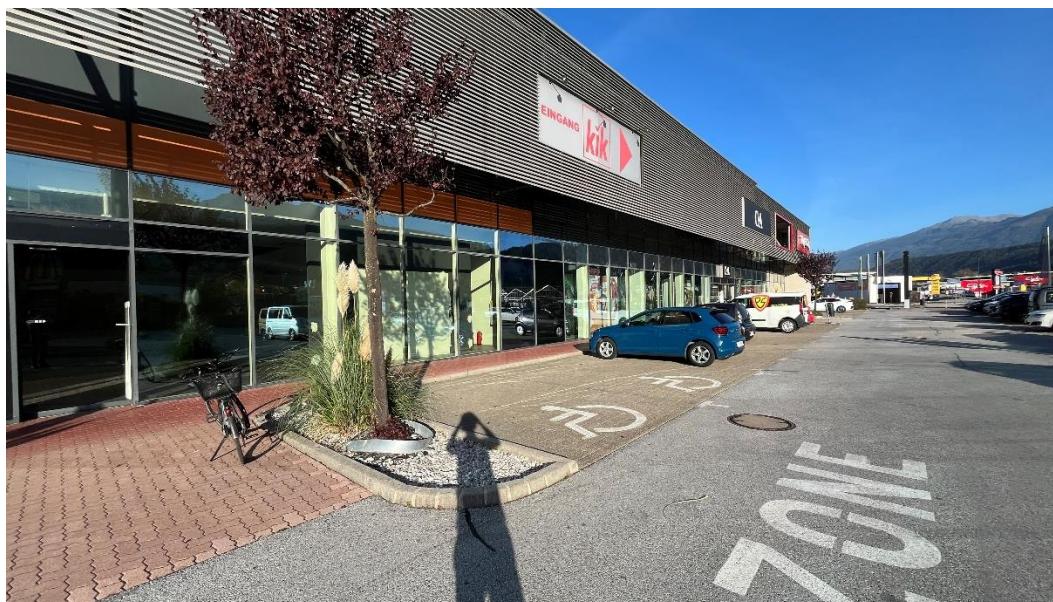
## #11 Außenareal Takko C&A

Erreichbarkeit	Nicht vorhanden!
	Anzahl/Platz	0 Stellplätze!
	Qualität	-
	Beleuchtung	-
	Überdachung	-
	Sonderfahrzeuge (Lastenfahrrad, Anhänger)	-

Optimierung	Fahrrad-Parkplatz erstellen mit Anlehnbügel, Beleuchtung, Überdachung
-------------	--

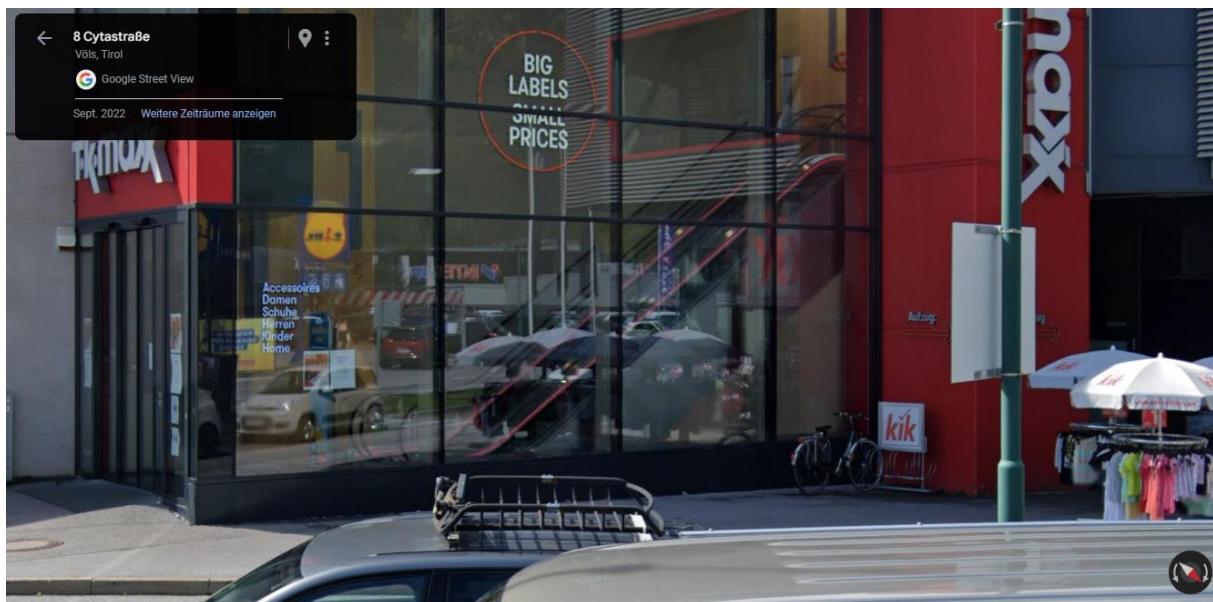
## #12 Außenareal TK Max, KIK

Erreichbarkeit		Nahe Eingang
	Anzahl/Platz		3 Stellplätze nutzbar (Ständer nur für KIK?)
	Qualität		Felgenklemmen, zu enger Abstand
	Beleuchtung		nein
	Überdachung		nein
	Sonderfahrzeuge (Lastenfahrrad, Anhänger)		Sicheres Absperren nicht möglich, wenig Platz

Anzahl erhöhen, Anlehnbügel statt Felgenklemmen, Beleuchtung, Überdachung

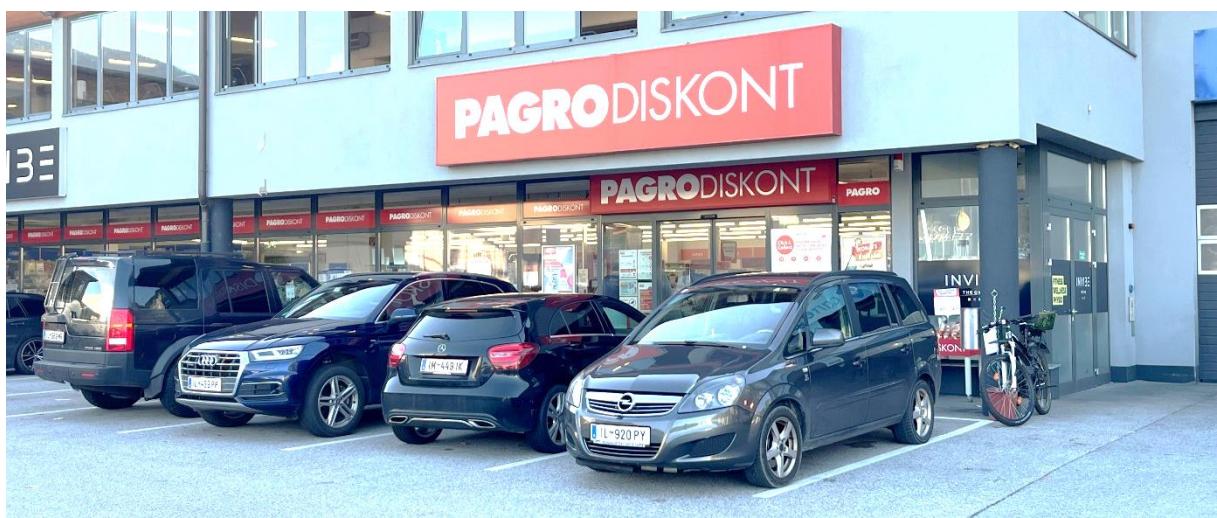
## #13 Außenareal Pagro, Fitnessstudio

Nicht vorhanden!

0 Stellplätze!

Optimierung	Fahrrad-Parkplatz erstellen mit Anlehnbügel, Beleuchtung, Überdachung
-------------	--

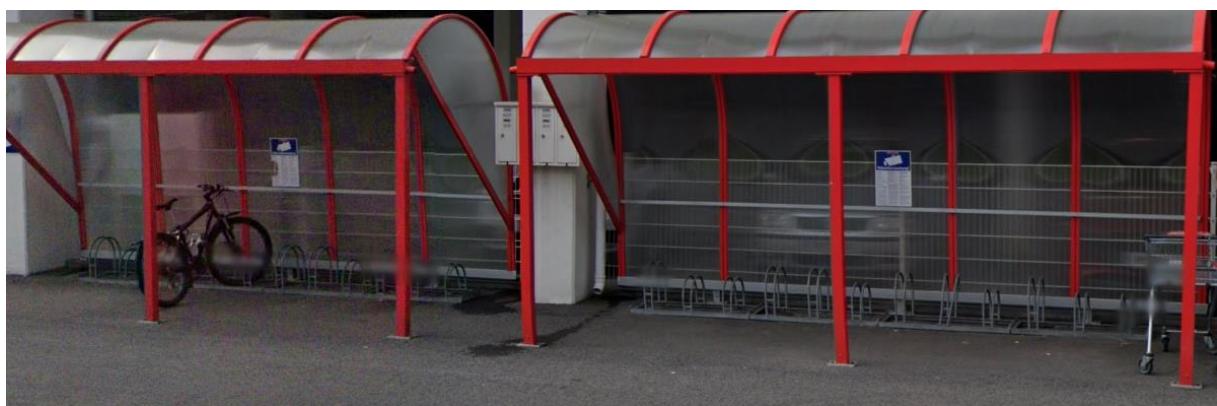
## #14 Bauhaus

Erreichbarkeit		50m entfernt vom Eingang
	Anzahl/Platz		20 Stellplätze nutzbar
	Qualität		Felgenklemmen, zu enger Abstand
	Beleuchtung		nein
	Überdachung		ja
	Sonderfahrzeuge (Lastenfahrrad, Anhänger)		Sicheres Absperren nicht möglich.

Die Anzahl wurde Anfang 2025 wurde die Stellplätze inkl. Überdachung um 50% reduziert.  
Die Abstellanlage im Bild links wurde entfernt!

Anlehnbügel statt Felgenklemmen, Beleuchtung, Überdachung

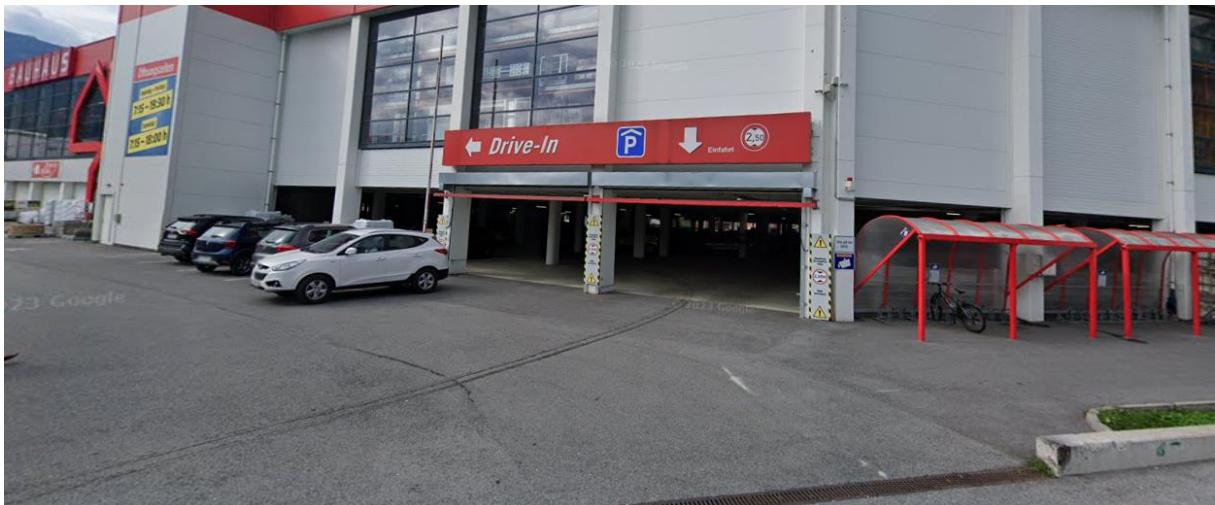
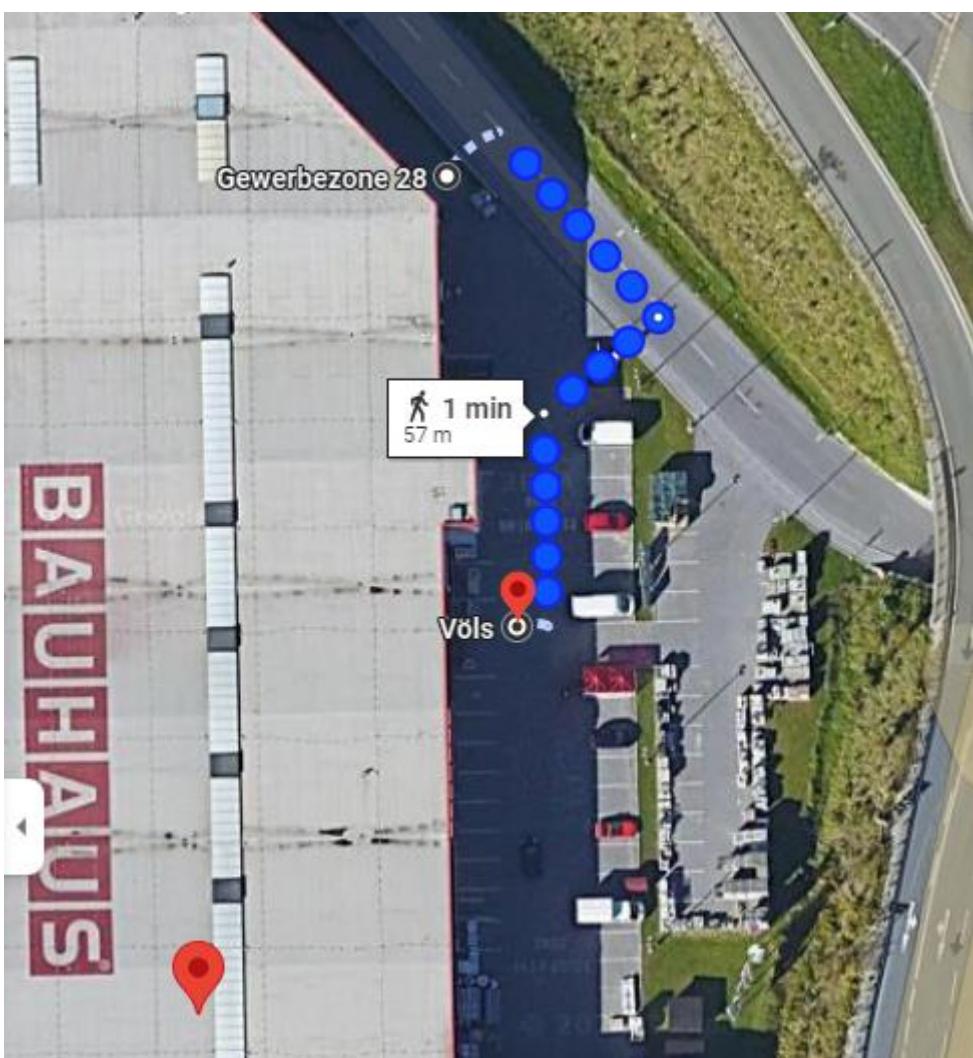
## McDonalds

Erreichbarkeit	20m entfernt vom Eingang
	Anzahl/Platz	Ca 10 Stellplätze nutzbar
	Qualität	Felgenklemmen/Spiralklemme, zu enger Abstand
	Beleuchtung	nein
	Überdachung	nein
	Sonderfahrzeuge (Lastenfahrrad, Anhänger)	Blockiert gesamten Platz Sicheres Absperren nicht möglich.

Anzahl erhöhen, Anlehnbügel statt Felgenklemmen, Beleuchtung, Überdachung
