# Sanderødgård forureningsundersøgelse FASE 1

Afrapportering

Dato: 15. september 2021

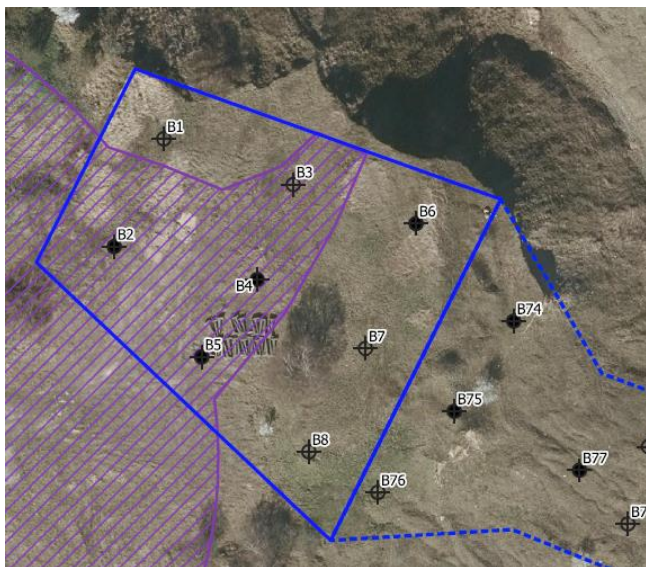
Figur 2.1. Bærelag ved Område 1.1: Område 1.1 markeret med blå. Estimeret område for bærelag er markeret med lilla.

Efter første afgravning konstaterede RGS, at udbredelsen af bærelag i område 1.1 var mere omfattende end først antaget. Derfor er der udført en supplerende afgravning længere mod øst end først planlagt. På Figur 2.3 ses et foto af det afrømmede område. Den estimerede udbredelse af bærelaget er vist på Figur 2.1.

Der er ved afrømningen konstateret blandede materialer i bærelaget såsom slagger, knust beton, knuste tegl, jern mv. Der er generelt afskrabet mellem 0,5-1 meters bærelag i et område svarende til ca. 1.650m<sup>2</sup>.

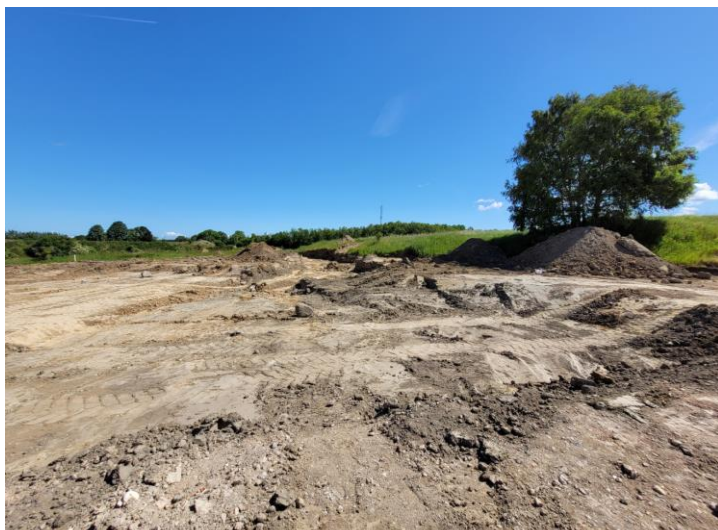
Under bærelaget er der observeret sand- og lermaterialer.

Figur 2.3. Område 1.1 efter afrømning af bærelag set fra vest mod øst

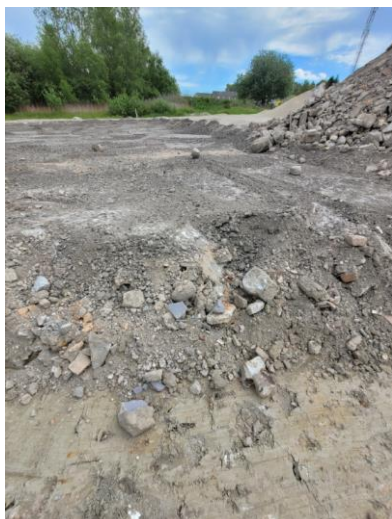
Figur 2.4. Bærelag ved område for vold bestående af hele mursten, knust beton og jord.

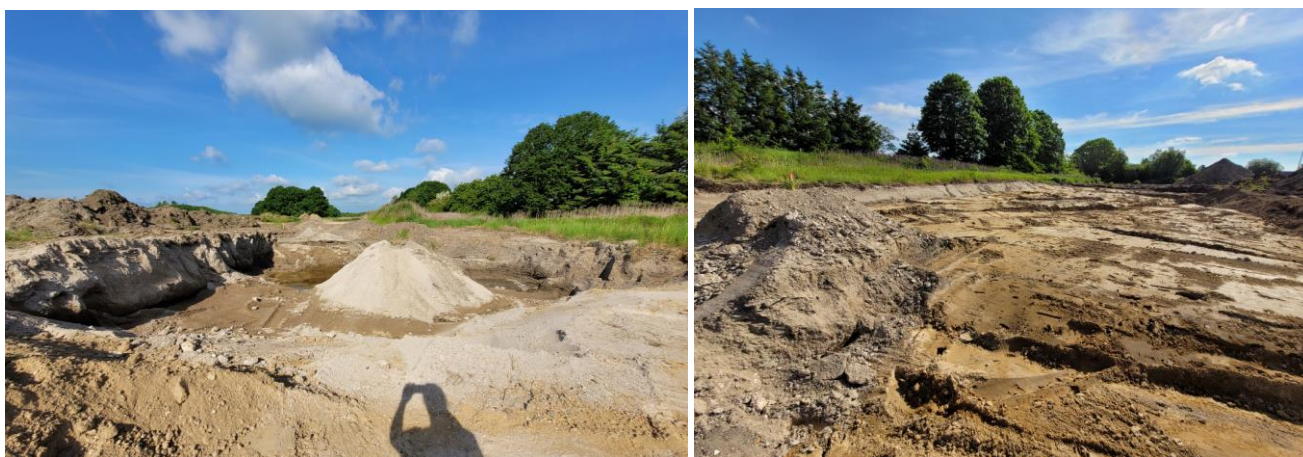
Figur 2.5. Område ved kommende vold efter afrømning af bærelag. TV: Set fra øst mod vest, hvor der evt. tidligere har været et mindre vandhul. TH: Set fra vest mod øst.
