**UNIVERSIDAD NACIONAL MAYOR DE SAN MARCOS**  
(Universidad del Perú, Decana de América)

**FACULTAD DE INGENIERÍA ELECTRÓNICA Y ELÉCTRICA**

**TEMA:**  
**Calidad de servicio móvil mediante Drive Test real en el Perú**

**Silva Mejia Victor Miguel**

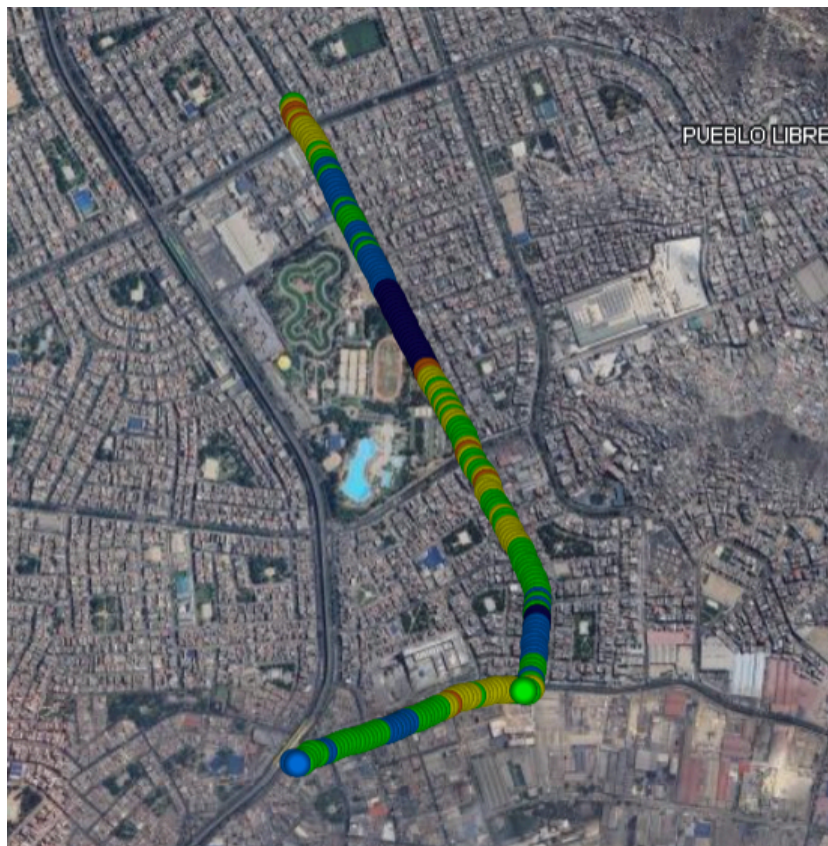
Figura 4

Cobertura usando el servicio de VIETTEL PERU S.A.C.

Nota: La ruta generada después de abrir el archivo . KML en Google Earth
