Dispositif REX  
Bâtiments  
performants

# BÂTIMENTS TERTIAIRES EN GUYANE 12 ENSEIGNEMENTS À CONNAÎTRE

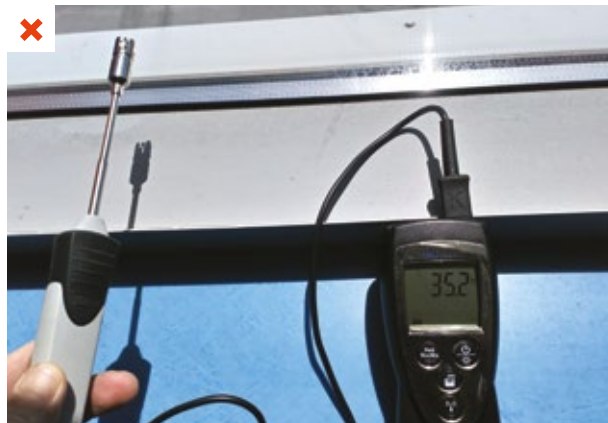
Double vitrage sur paroi Est sans protection solaire à 11h : température de contact de la face interne du vitrage à 35,2°C, pour des températures ambiantes moyennes de 25,5°C à l'intérieur, et de 31,5°C à l'extérieur des locaux. ©AQC

- Choisir le type de protection solaire en fonction de la morphologie du bâtiment.
- S'appuyer sur les dispositions proposées pour les bâtiments d'habitation par la RTAA DOM.

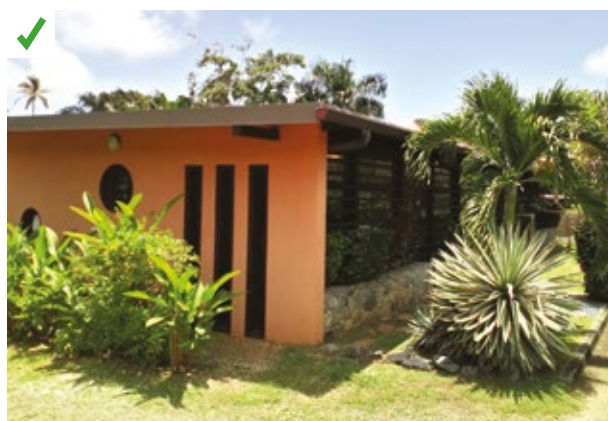
Pour se prémunir des surchauffes, le pignon Ouest (en orange) est faiblement vitré et protégé du soleil par des débords de toiture et de la végétation. Les plus grandes façades, sont exposées Sud et Nord. La façade principale au Sud, fortement vitrée est elle protégée du soleil par un débord de toiture, des lames horizontales et la présence de végétation. ©AQC

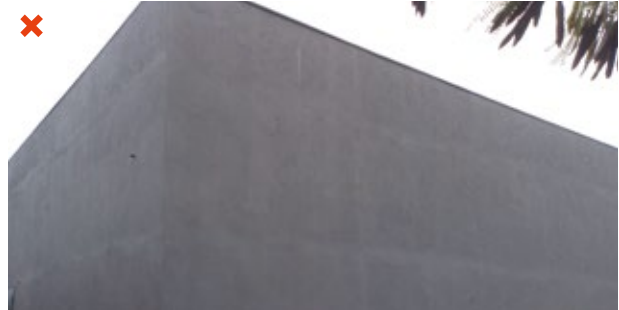
- Défaut de conception : aucune disposition architecturale n'a été prise pour limiter le facteur solaire des parois verticales en fonction de leur exposition.

La couleur sombre des parois de ce bâtiment administratif et l'absence de protections solaires entraînent une forte augmentation du coefficient d'absorption des rayons solaires. ©AQC

- Se référer aux outils de dimensionnement de brise-soleil tel que Le Guide RTAA DOM.
- Prévoir, la protection solaire au Nord et au Sud par des brises soleil horizontaux, un dimensionnement permettant une protection pendant les différentes saisons et donc les différentes courses du soleil.

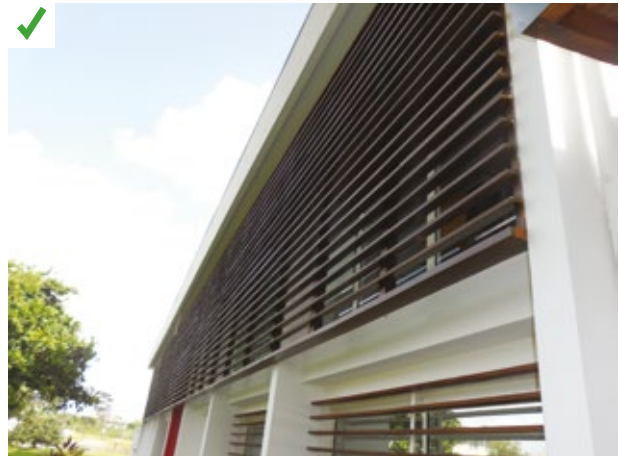
Protection des vitrages et d'une partie des parois opaques verticales par des lames en bois. Le reste des parois verticales sont peintes en blanc pour limiter l'absorption des rayons solaires. ©AQC

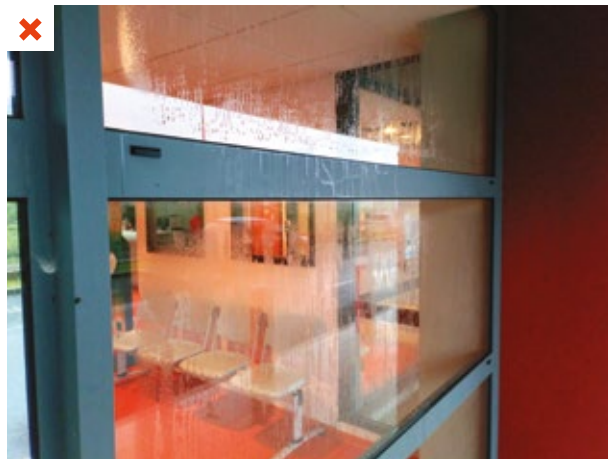
- Pour des raisons de coût, les parois vitrées prescrites sont en simple vitrage, et présentent un fort coefficient de transmission thermique. Les vitrages des espaces climatisés deviennent donc des surfaces froides provoquant la condensation de l'air extérieur chaud et humide.

Condensation régulière sur la face extérieure des menuiseries simple vitrage de l'espace d'attente climatisé. ©AQC

- Identifier les espaces qui seront climatisés et choisir des menuiseries performantes pour ces espaces, avec des coefficients de transmission thermique pour le cadre (Uf) et pour le vitrage (Ug) adaptés.

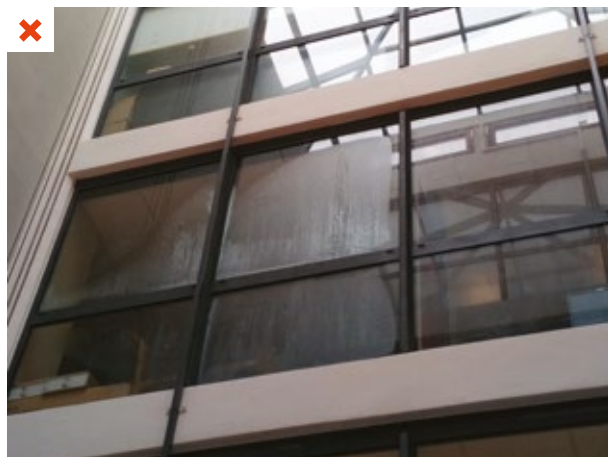
Seules les vitres des bureaux climatisés présentent une condensation sur la partie extérieure du vitrage. Les châssis, plus performants thermiquement que les vitrages, ne sont pas impactés. ©AQC

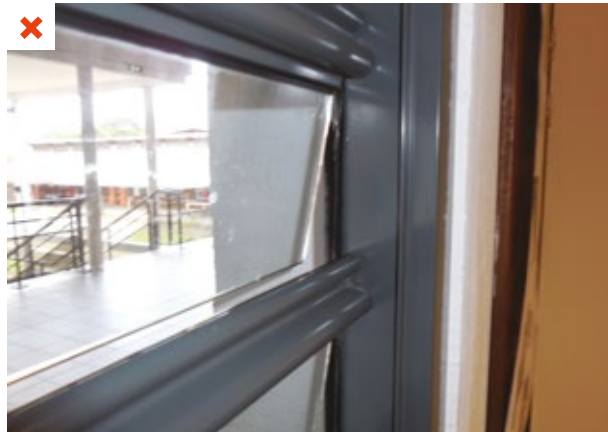
Les joints d'étanchéité à l'air et à l'eau des jalousies sont dégradés prématurément. Les cycles répétés d'ouverture - fermeture pour le passage de la ventilation naturelle à la climatisation en sont à l'origine. ©AQC

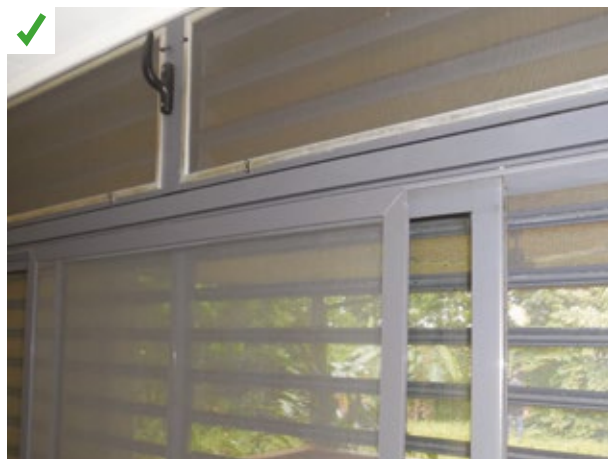
Triple menuiserie permettant une bonne étanchéité à l'air en cas de climatisation, une ouverture facile pour la ventilation naturelle et une protection contre les nuisibles (moustiquaire). ©AQC

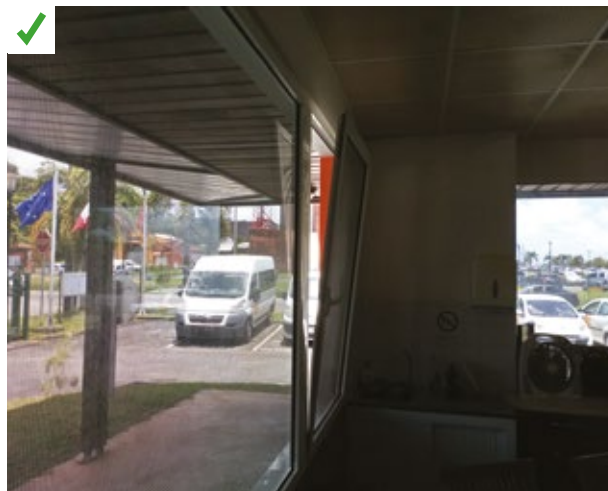
Une fenêtre oscillo-battante a été installée permettant une bonne étanchéité à l'air en position fermée et une utilisation pour la ventilation naturelle. ©AQC

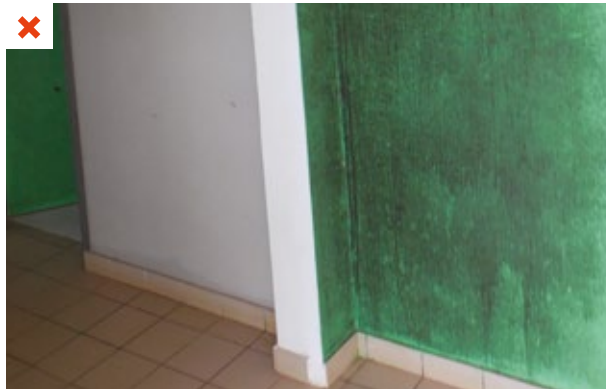
- Défaut de conception : l'isolation des murs des pièces climatisées n'a pas été prévue.
- Défaut d'utilisation : le réglage des climatiseurs à des températures trop basses ( $<24^{\circ}\text{C}$ ) favorise les phénomènes de condensation sur un mur non isolé et en contact avec un air extérieur chaud et très humide. L'orientation du flux d'air des climatiseurs directement sur les parois verticales peut amplifier ce phénomène.

Développement de moisissures sur la partie extérieure d'un mur maçonné non isolé. Ce mur sépare une pièce climatisée d'un espace de circulation non climatisé. ©AQC

- Prévoir l'isolation des parois des pièces climatisées dès la conception.
- Limitier la température basse des climatiseurs en mettant en place des températures de consigne.

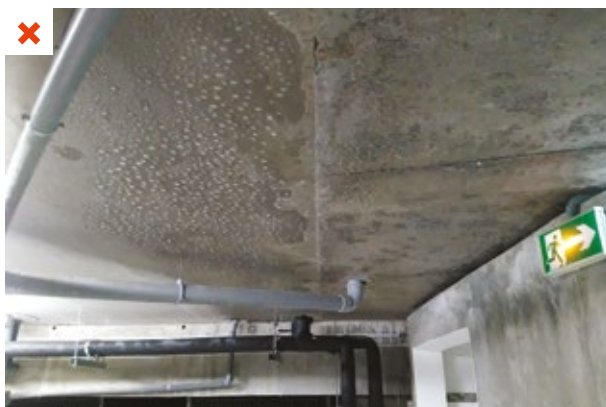
Gouttelettes de condensation en sous face du plancher bas non isolé d'un local climatisé. L'air chaud et humide du sous-sol condense sur la dalle béton plus froide. ©AQC

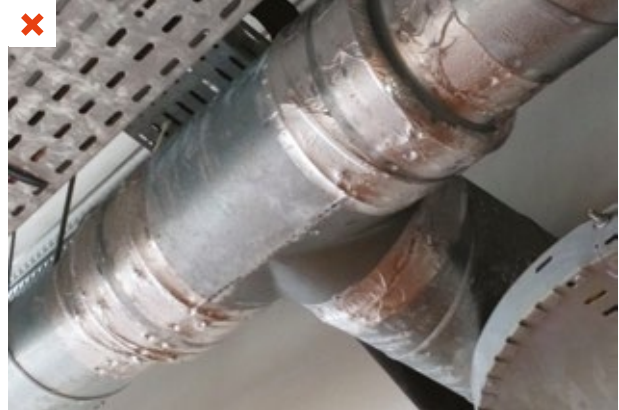
Condensation au niveau des portions non isolées d'un réseau de CTA. ©AQC

- Identifier en conception les passages de réseau de la CTA dans les espaces non climatisés et prévoir leur isolation.
- Contrôler la mise en œuvre de l'isolant, notamment pour les points singuliers tels que les coudes, les T de dérivation et les traversées de murs.

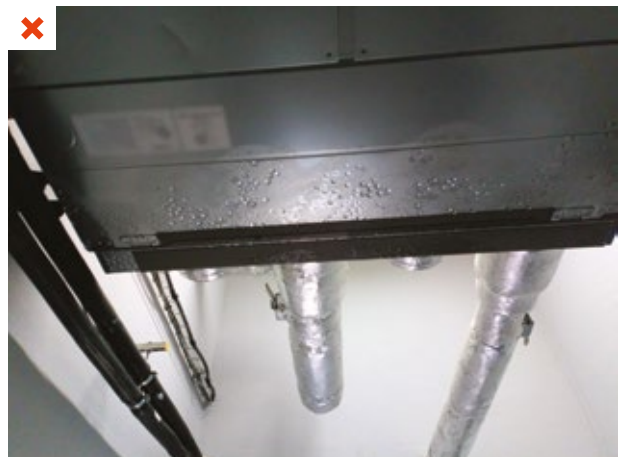
Condensation sur les parois non isolées du caisson de distribution de la CTA. ©AQC

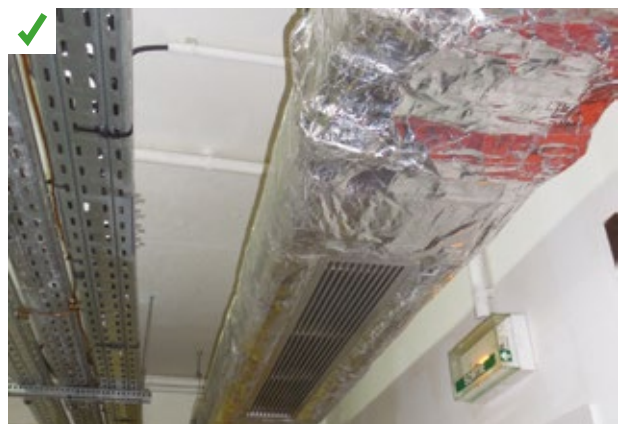
Réseau CTA isolé intégralement. ©AQC

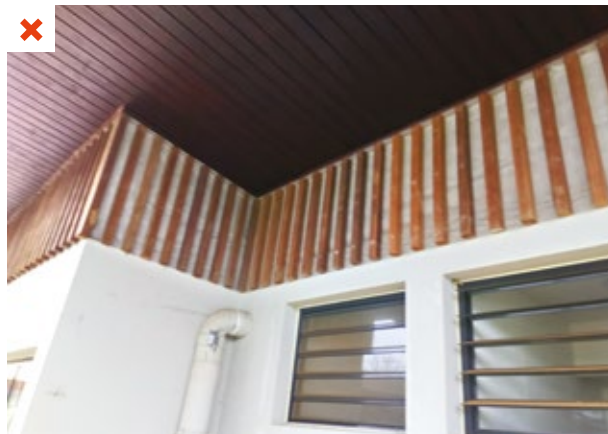
Les combles accueillant l'unité extérieure de la climatisation sont fermés et non ventilés. ©AQC

- Placer les unités extérieures dans des espaces fortement ventilés de manière à évacuer au mieux l'air chaud propulsé par les groupes.

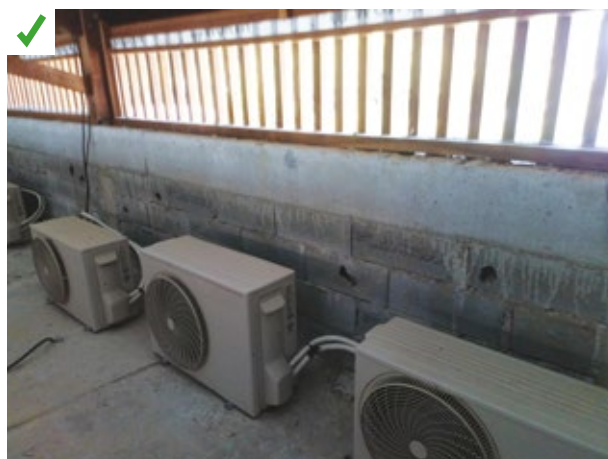
La ventilation des combles accueillant les unités extérieures de la climatisation est assurée par un espace non fermé. ©AQC

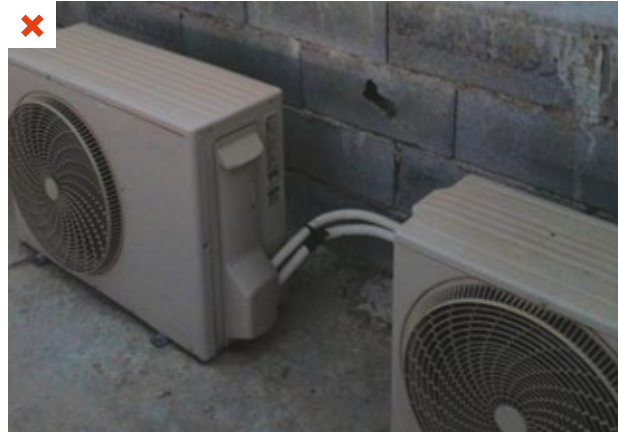
- Défaut de mise en œuvre : absence de dispositif d'atténuation du bruit au niveau des unités extérieures de climatisation.

Unités extérieures de climatisation posées à même la dalle haute, sans dispositif antivibratoire, créant de l'inconfort acoustique pour les occupants. ©AQC

- Veiller à éloigner les groupes des zones de vie ou de travail, ou encore des ouvrants.
- Prescrire et installer des plaques ou des dispositifs antivibratoires en cas de pose sur une dalle haute ou en façade.
- Intégrer ces dispositifs dès la rédaction des CCTP .

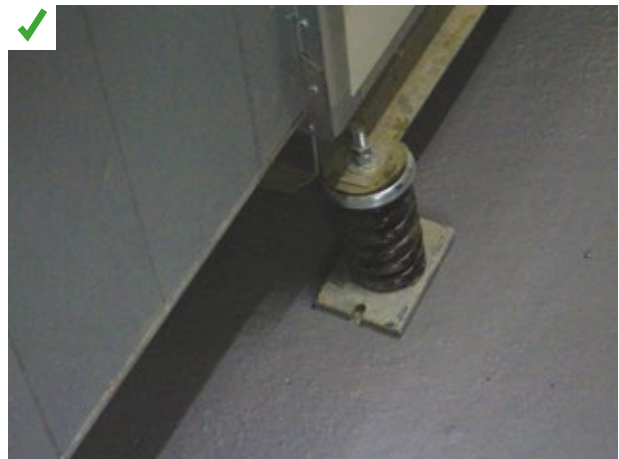
Plots anti-vibratiles permettant de désolidariser l'unité extérieure de la dalle. ©AQC

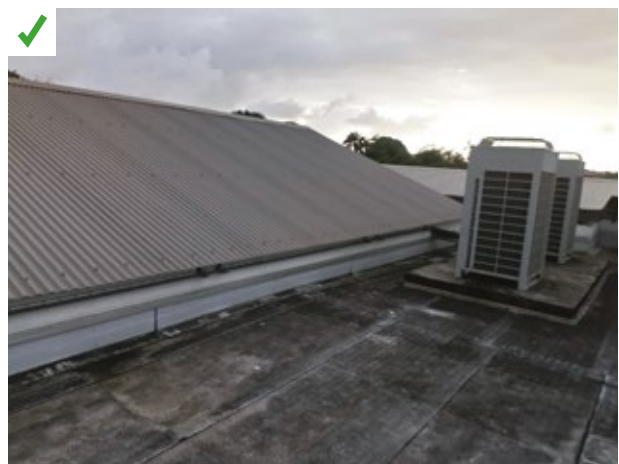
Unités extérieures de climatisation ré-installées à l'extérieur des combles sur silent-blocs et sur une dalle séparée. ©AQC

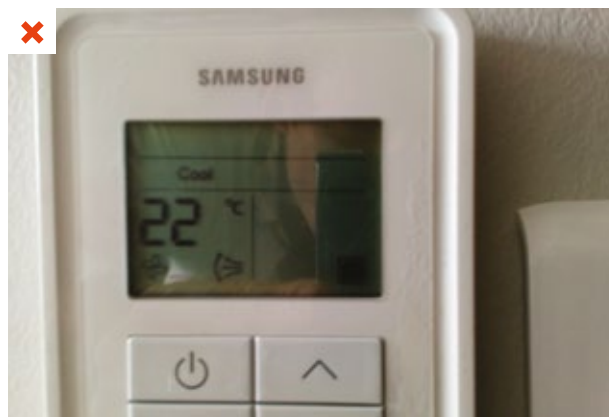
Les locaux sont inoccupés mais la climatisation est en fonction suite à une absence de paramétrage de la GTC. ©AQC

- Programmer la climatisation en prévoyant l'extinction des systèmes tout en laissant la commande d'allumage sous le contrôle de l'utilisateur.
- Imposer dès la phase programmation la gestion des équipements de climatisation et une intervention de réglage des équipements post livraison.
- Prévoir un temps de sensibilisation des occupants.

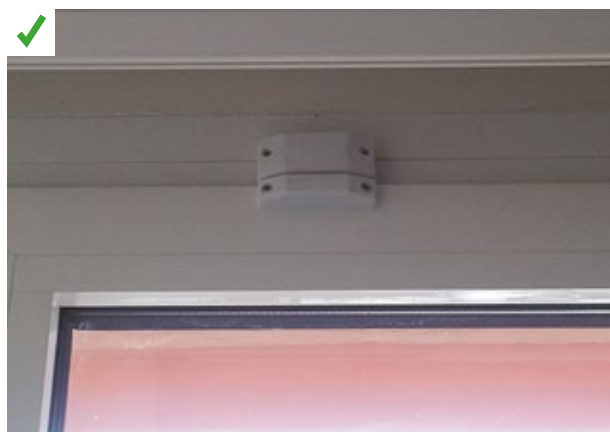
Contact de feuille installé sur les ouvrants permettant l'arrêt automatique de la climatisation en cas d'ouverture d'une fenêtre. ©AQC

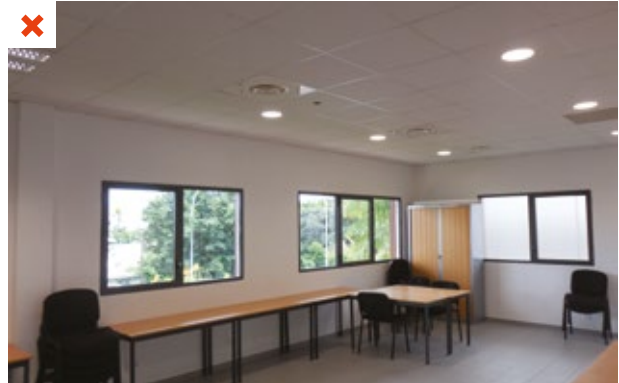
Espace de travail dont les éclairages ne sont pas sectorisables et dont la puissance est insuffisante en certains points de la salle. ©AQC

- Prévoir une commande spécifique des zones de travail indépendante de l'éclairage global de la pièce.
- Effectuer un zonage de l'éclairage des pièces quand elles sont grandes (salle de réunion ou de cours par exemple).
- Ne pas disposer tous les interrupteurs les uns à côté des autres pour éviter l'allumage automatique de l'ensemble des luminaires en même temps.

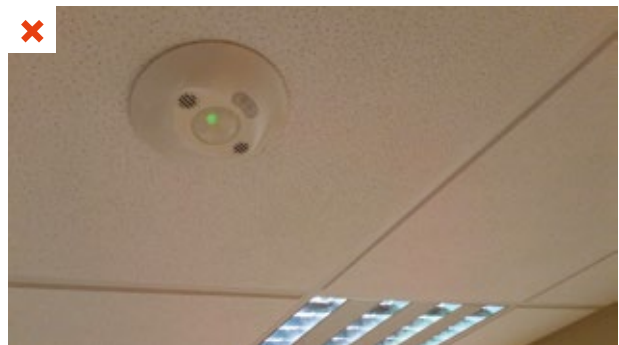
Cellule de détection couplée au déclenchement de l'éclairage artificiel dans un bureau aveugle : l'utilisateur doit agiter les bras pour obtenir un éclairage continu. ©AQC

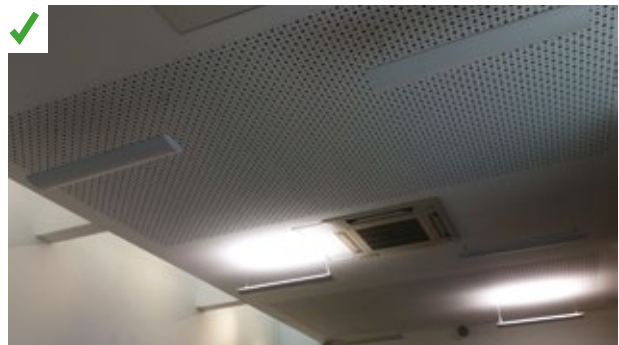
Sectorisation et réglage de l'ambiance lumineuse d'une salle de travail rendus possibles grâce à des commandes différenciées. ©AQC

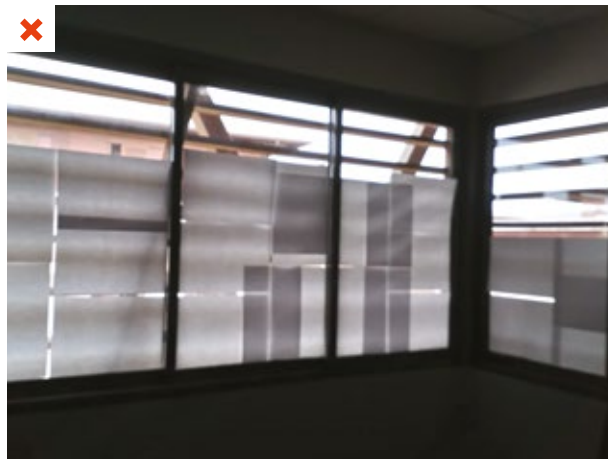
Bureau se trouvant face à d'autres bâtiments reflétant la lumière du soleil : les occupants sont en situation d'inconfort visuel. ©AQC

- Effectuer des mesures et des simulations en amont de la conception du projet afin d'ajuster au mieux le placement des ouvrants et leurs protections en fonction de l'environnement immédiat.
- Coupler la solution de protection solaire à une protection contre l'éblouissement dès la conception.

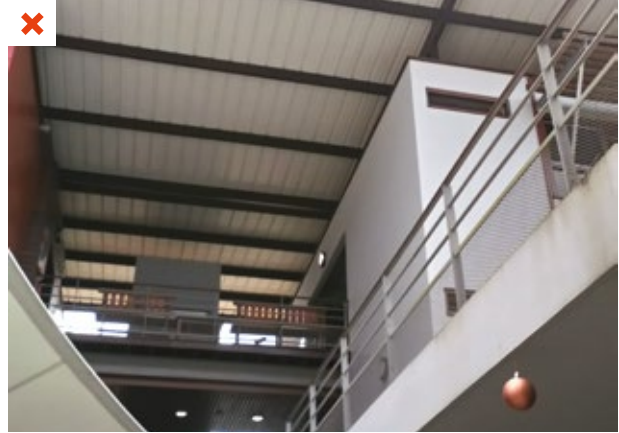
- La GTB est en panne. Les systèmes ne sont plus pilotables depuis des mois.

*En l'absence de maintenance, le pilotage des luminaires est défectueux. Les éclairages des coursives extérieures s'allument automatiquement en pleine journée. ©AQC*

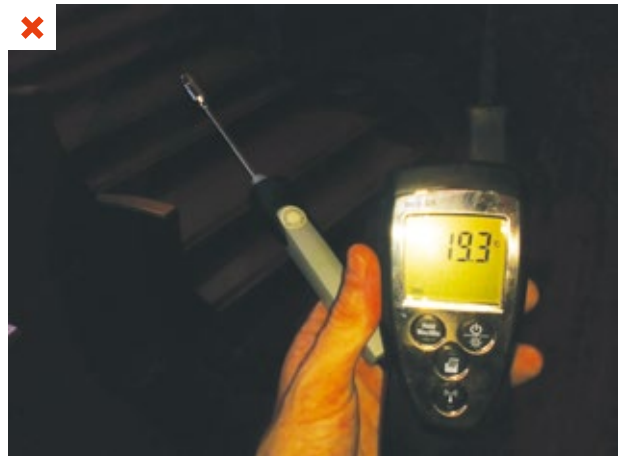
*Le défaut de maintenance de la GTB ne permet plus de régler les plages de fonctionnement et la température de consigne de la climatisation. Cette dernière fonctionne en dehors de la période d'usage prévue (ici le week-end) et à une température très basse (19,3°C). ©AQC*
