Instituto Nacional de Tecnología Agropecuaria

Informe Técnico de Sistema de Riego por goteo adaptado para una Huerta Comunitaria

Fecha: 04 de abril de 2012.

Lugar: Ocampo Norte, Dpto. Gral. Obligado, Santa Fe

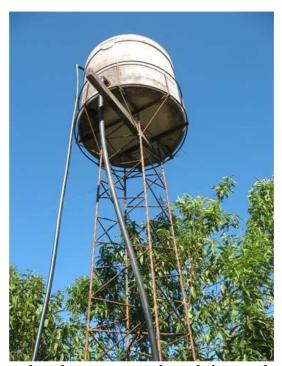
Tanque elevado para presurizar el sistema de riego.

<u>Se le recomendó que tape el tanque elevado</u> con plástico negro bien colocado y apretado al tanque con alambre o soga para que quede hermético y así mantenga el agua limpia. Eso no permite que se forme verdín y que no tenga problemas en el consumo de la familia ni con obturaciones en los goteros del sistema a implementarse.

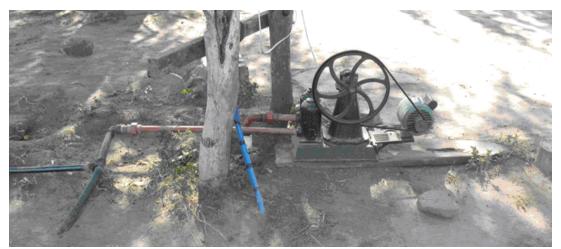
Bomba de diafragma utilizada para extraer el agua de la perforación y elevarla al tacho.

Si bien no se pudo medir el nivel del agua del acuífero, se infiere que está a menos de 8 m porque la bomba funciona, pero al hacer andar la misma se nota el esfuerzo del equipo, por lo que se le sugirió implementar un antepozo de por lo menos 2 m para bajar la bomba y así el equipo trabaje más holgado y con mejor rendimiento.

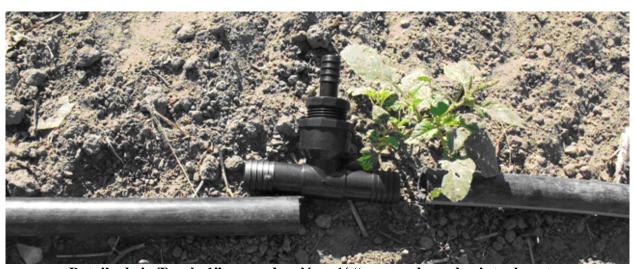
Detalle de la Tee de 1" con reducción a ½ " para colocar la cinta de goteo

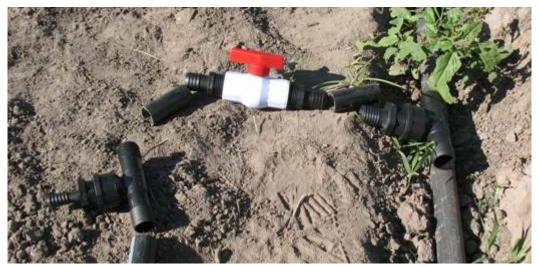
Válvula esférica de 1" que sale de la cañería madre de 1 ¼" para manejar el riego de 6 canteros

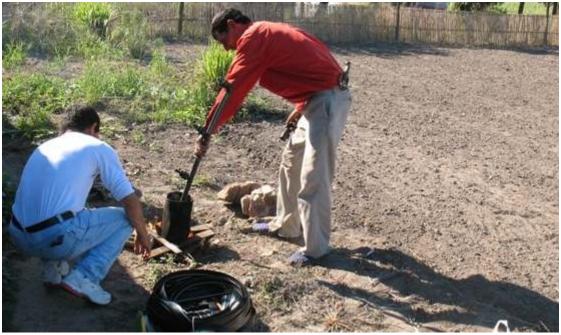
Ablandando la manguera con agua caliente para colocar los accesorios espigados. Siempre se recomienda agua caliente y no fuego para realizar esta operación.

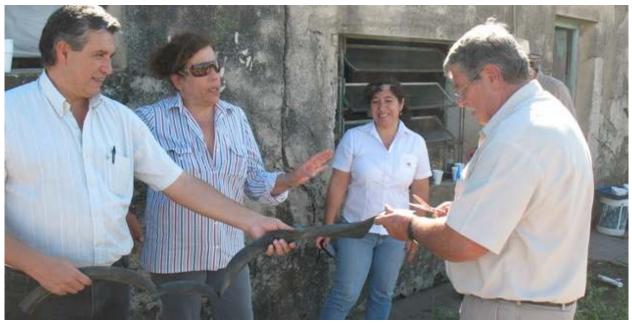
Preparando tiras de cámara de neumático para atar las cintas de goteo a las reducciones espigadas de ½ "

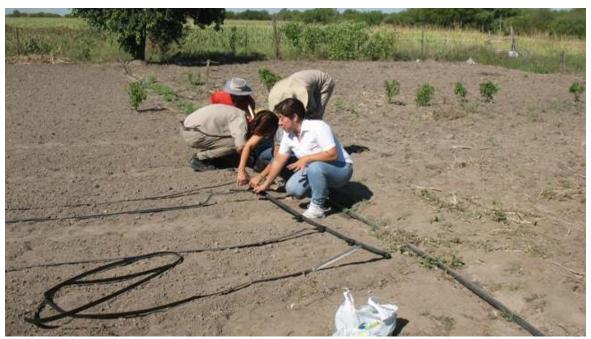
Colocando las cintas de goteo en las reducciones de ½ "

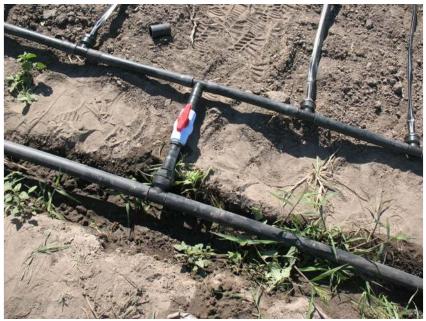
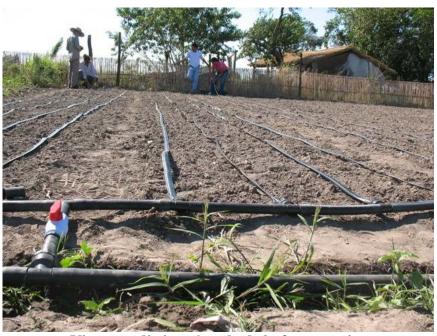
Detalle de la Tee de 1 ¼ " con reducción a 1", luego la válvula esférica de 1", y luego la Tee de 1" y las distintas Tee de 1" con reducción a ½ " para las cintas de goteo

Vista con distinto ángulo de la foto anterior

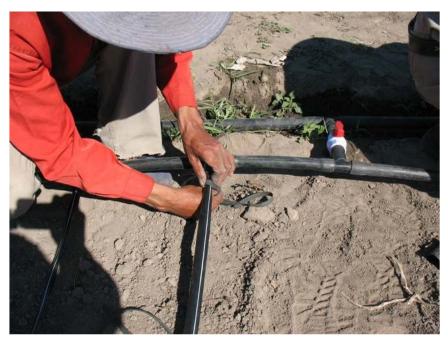
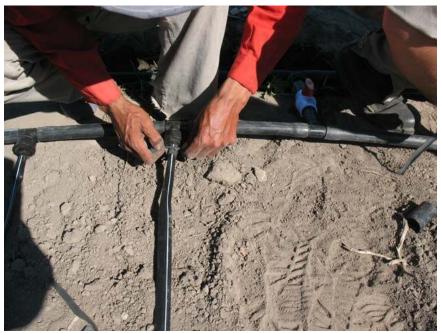
Unión de la cinta de goteo a la reducción espigada de ½ " con cámara de neumático

Detalle de la unión anterior

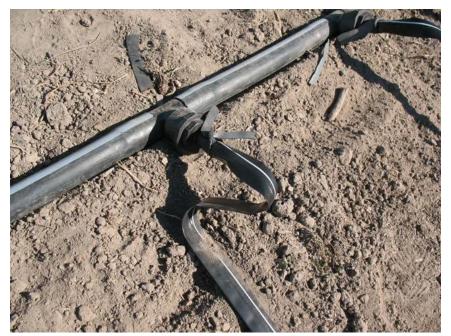
Unión terminada de la cinta de goteo a la reducción espigada de ½ "

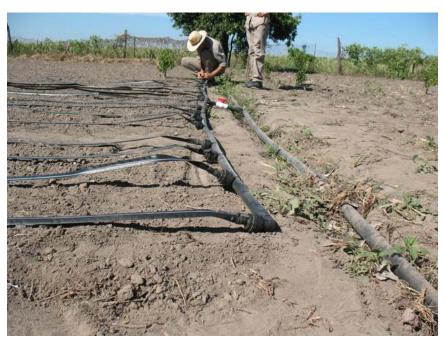
El sistema terminado en su primera fase

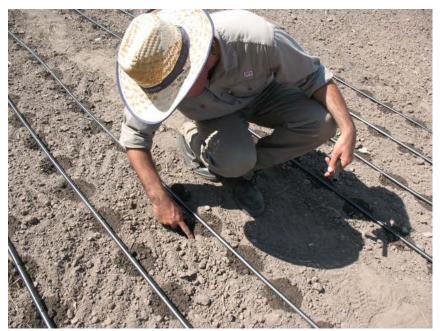
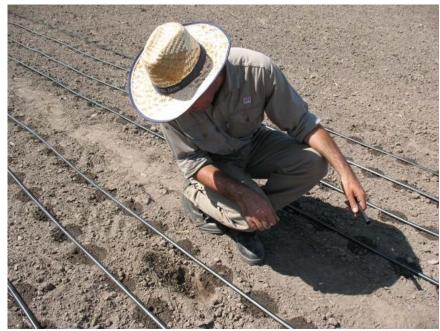
Detalle de la uniformidad del riego de los goteros y curiosidad de Daniel para ver como avanzaba la humedad en profundidad

Interesante seguimiento de la humedad del suelo a medida que se avanzaba en la prueba de homogeneidad de los goteros.
