KOSHA GUIDE C - 103 - 2014

(2) 측정 결과 분석 예

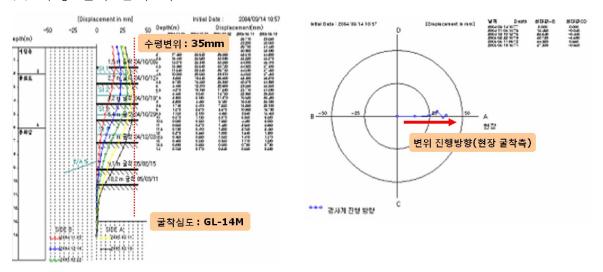
- 일반 흙막이 벽체
- 굴착심도는 약 14m, 굴착방향으로 약 35mm의 누적변위가 발생. 이는 약 0.25%의 벽체 기울기로서 1차 관리 기준치 0.2%를 초과하여 현장 관리자의 주의가 요하는 상태임.
- 추후 2차 관리 기준치인 0.4%를 초과하는 변위가 발생할 경우에는 즉각적인 대책 방안 수립 및 보강이 이루어져야 하는 상태임.
