<b>CALFERQUIM S.A.S</b> CALES Y FERTILIZANTES QUÍMICOS	<b>RESPUESTA A PETICIONES, QUEJAS Y RECURSOS</b> SISTEMA DE GESTIÓN INTEGRAL		SC
	CODIGO: RC-SI09	VERSIÓN: 0	SS

<b>RECLAMACIÓN N°</b>	<b>CLIENTE</b>	<b>FECHA</b>
<b>RC002</b>	ALFAGRO DISTRIBUCIONES S.A.S.	RCP: 23/07/2024
<b>MOTIVO DE RECLAMACIÓN</b>		
<input checked="" type="checkbox"/> Calidad Producto <input type="checkbox"/> Despacho <input type="checkbox"/> Cantidades <input type="checkbox"/> Peso <input type="checkbox"/> Transporte <input type="checkbox"/> Documental <input type="checkbox"/> Calidad en el Servicio

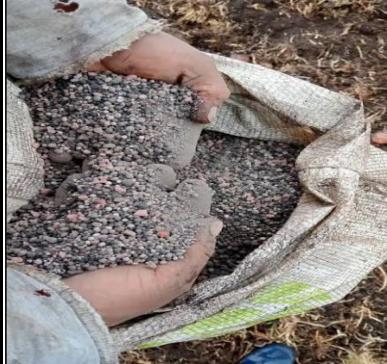
<b>REPORTE DE LA SITUACIÓN NO CONFORME</b>	
<b>DESCRIPCIÓN</b>	<b>SOPORTE FOTOGRÁFICO</b>
<p>El 14 de junio de 2024, se despachó a la empresa ALFAGRO DISTRIBUCIONES S.A.S. :</p> <p><b>Remisión N°019489:</b> 160 sacos de la mezcla física Fórmula Especial Alfagro Siembra IO 30 IO + EM + Corg de cincuenta (50) kilogramos cada uno.</p> <p>Este despacho obedeció al lote N°155220524</p> <p>Teniendo en cuenta lo anterior, el cliente ha expresado su inconformidad con el producto debido a la presencia de polvillo de carbón y partículas de carbón de más de 3 cm.</p>

Se realizó un seguimiento detallado desde el área de producción hasta el proceso de embalaje y almacenamiento. Se observó que la materia prima Raifos 20, utilizada para fabricar el producto Alfagro Siembra IO-30-IO + EM, presentó una situación atípica en el proceso de fabricación; algunos big bags (contenedores de materia prima) de este lote sufrieron roturas debido a que el producto interno (Raifos 20) tenía una temperatura más alta de lo normal, lo que provocó que el producto migrara fuera de los Bigs-Bags afectando parte de la estiba de madera que sostenían el material FIBC, y generando residuos de carbón, al recoger el producto derramado, el personal no se percató de separar el material carbonizado del Raifos 20.

- 1) Desde el área de producción se seguirá inspeccionando y vigilando los procesos de producción para evitar que se repitan nuevamente estos inconvenientes.
- 2) Desde el área de bodega se asegurará la separación y acondicionamiento de productos terminados que presenten altas temperaturas, dando un manejo adecuado y estandarizando las medidas que evitarán que la situación vuelva a presentarse.
- 3) Se llevará a cabo una sensibilización a todo el personal en operación para que se garantice la calidad del producto y se instaure la vigilancia sobre todas las fases del proceso.

<b>DOCUMENTOS DE RESPALDO</b>	N/A	
<b>REPOSICIÓN O COMPENSACIÓN</b>	Se realizará reposición de ocho (8) sacos del producto Alfagro Siembra IO-30-IO + EM
