## 2026 공사부 슬로건

# 전 파 사 항

# 이슈 사항

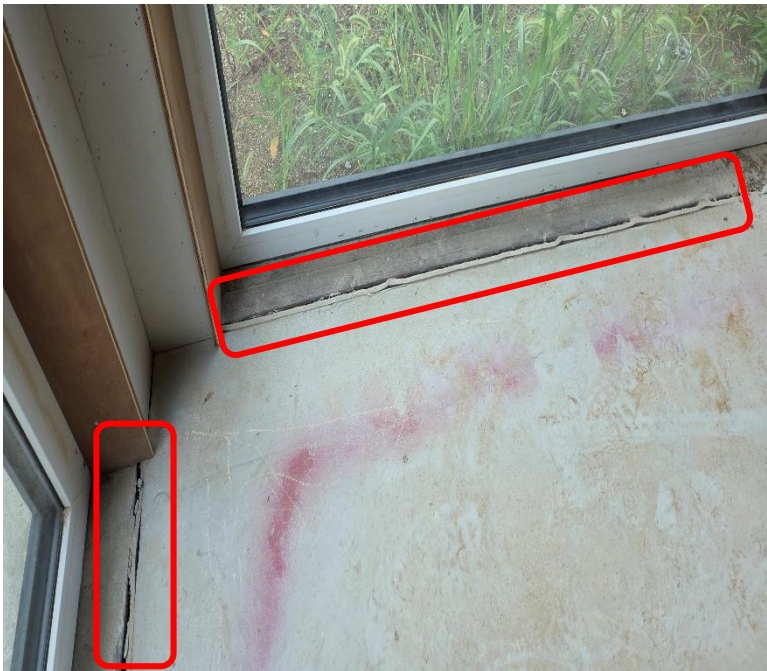
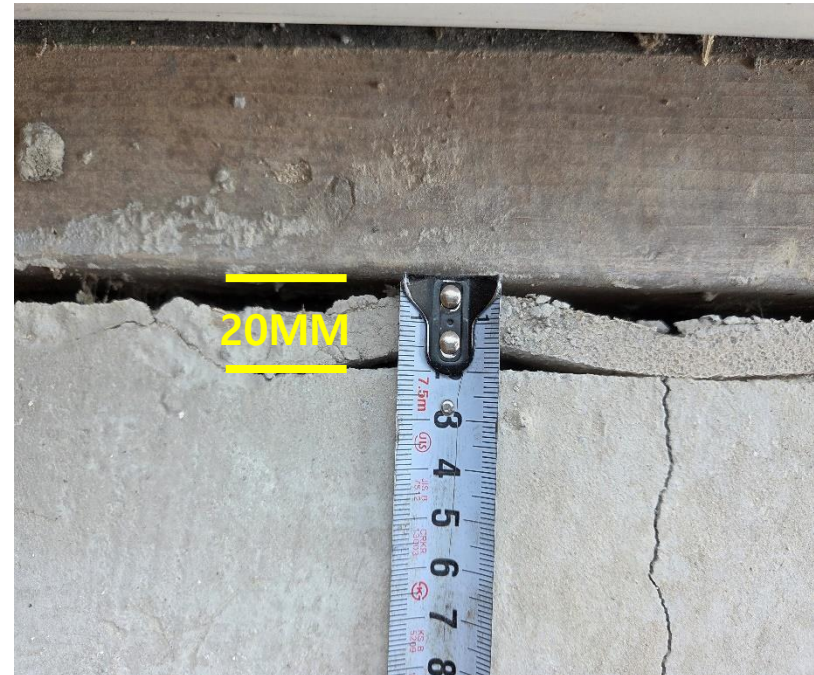
## - 목골조 수축 -

- 목 적 : 내장공사 마무리 중 1년동안 공사 중지로 인한 목골조 수축상태확인
- 확 인 : 방통과 목재사이 방통벤트를 포함해서 20MM이격  
일반 벽쪽도 10MM정도 이격

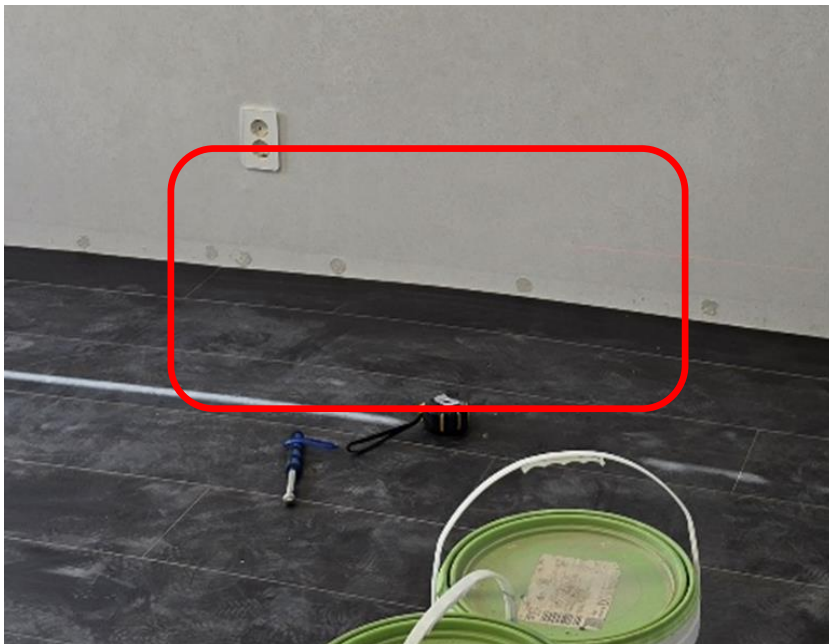
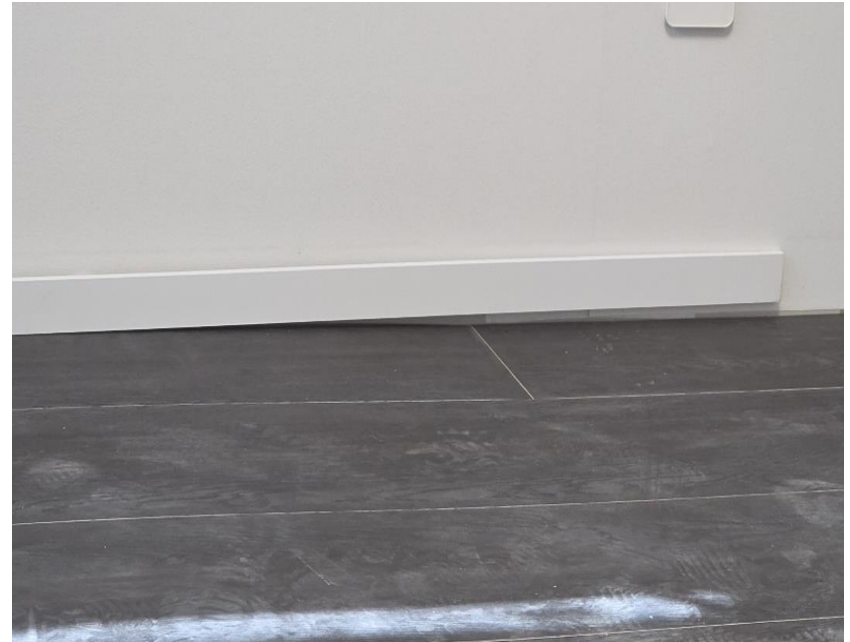
### - 방통 레벨 단차 -

- 원 인 : 마루시공 후 바닥레벨이 20MM가량 차이 확인
- 대 처 : 바닥 샌딩 후 마루 재시공 예정
- 재발방지 : 1. 방통 타설 후 내장자재 투입 전 방통레벨체크  
2. 난방가동 후 마루 시공 전 방통레벨체크  
**레벨 편차 심할 경우 보고 후 바닥 샌딩진행**

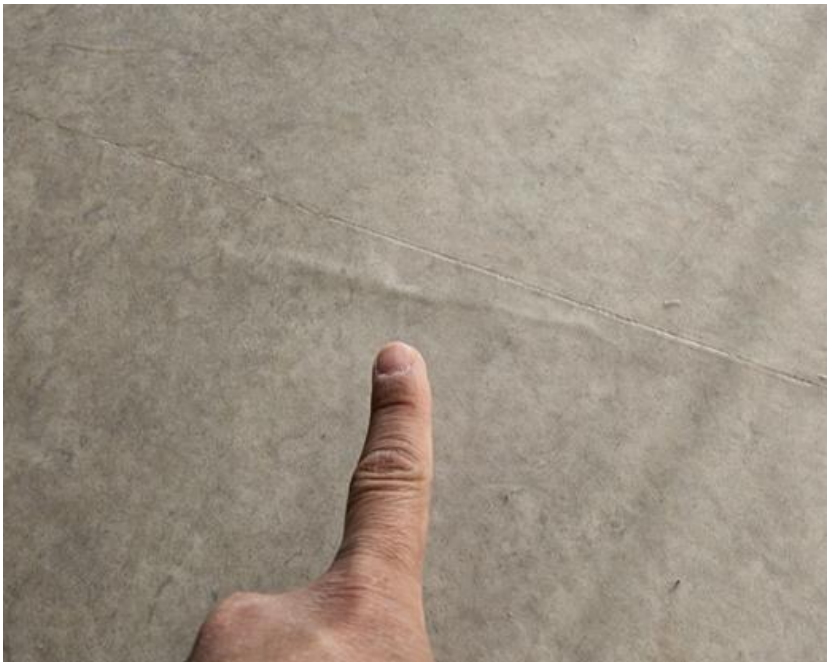
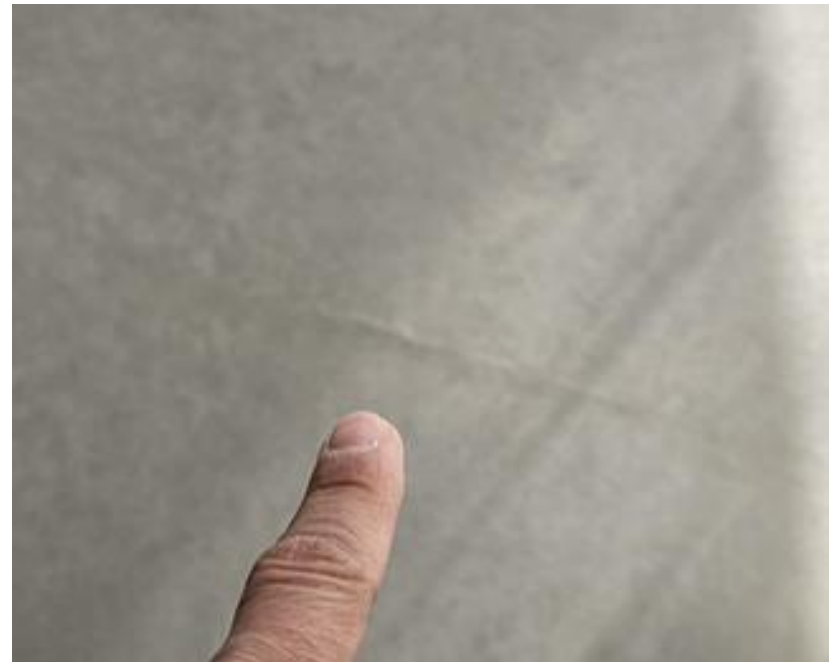
### - 펫 장판 시공 -

- 원 인 : 방통 변형 및 얇은 장판으로 바닥과 본딩 시공으로 인해 울음 발생
- 대 처 : 장판 상부에 추가 한겹 더 시공
- 재발방지 : 1. 펫 장판 시공 시 건축주에게 해당 내용 고지 해달고 요청

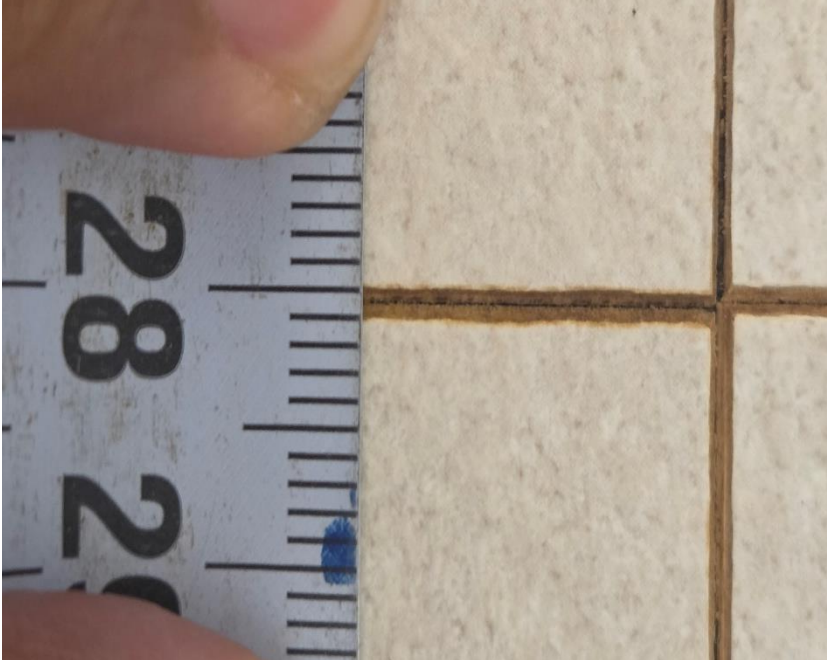
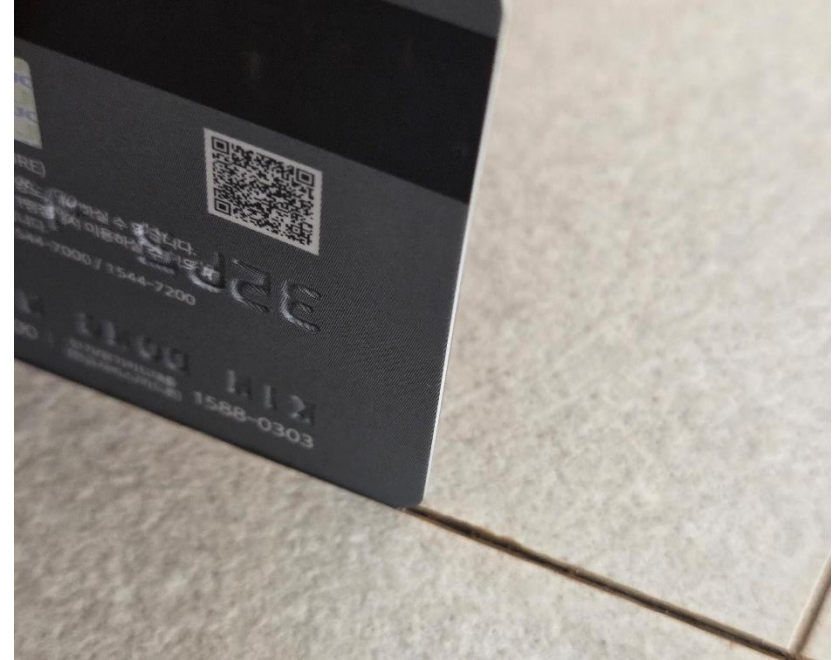
### - 마루 클레임 -

- 원 인 : 마루 사이 줄눈 간격으로 클레임 발생
- 대 처 : 현장에서 시공 상태 확인 및 줄눈 간격 확인하여 해결
- 재발방지 : 현재 품질관련한 건축주들의 기준이 높아져 제대로 된 대응 필요

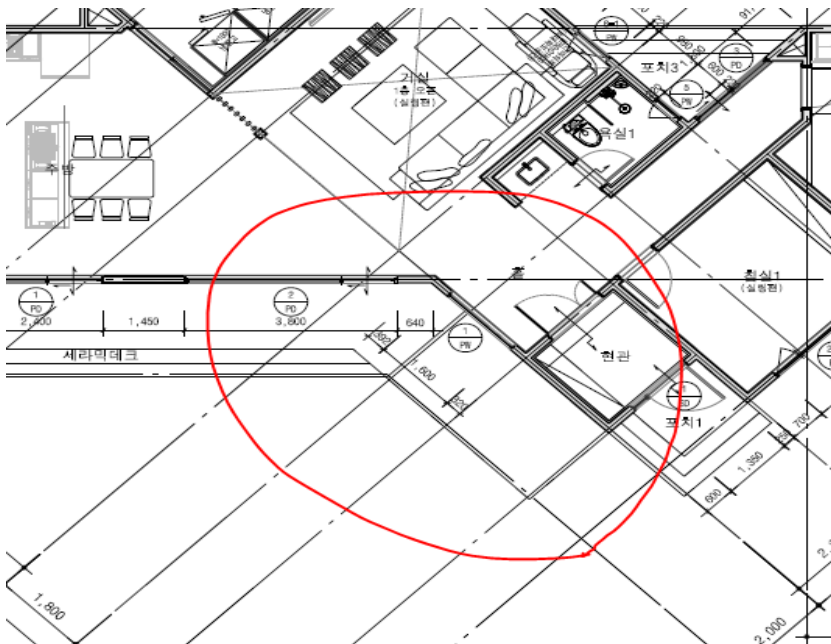
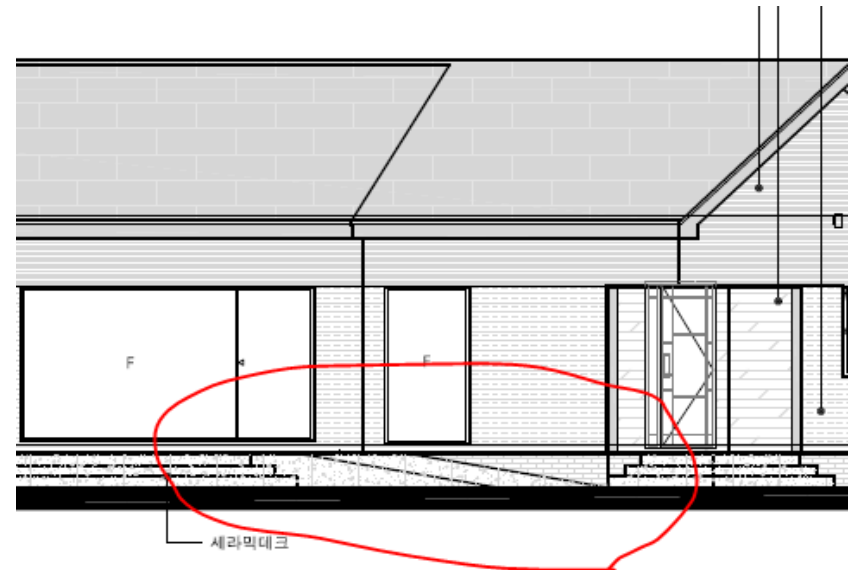
### - 기초데크 슬로프 -

- 원 인 : 평면도상 슬로프 미표기, 입면에는 표시 되었으나 확인되지 않음
- 대 처 : 계단형태로 만들자고 협의 완료
- 재발방지 : 1. 도면상 슬로프 표시 필요  
2. 입면도 확인으로 도면 숙지 필요

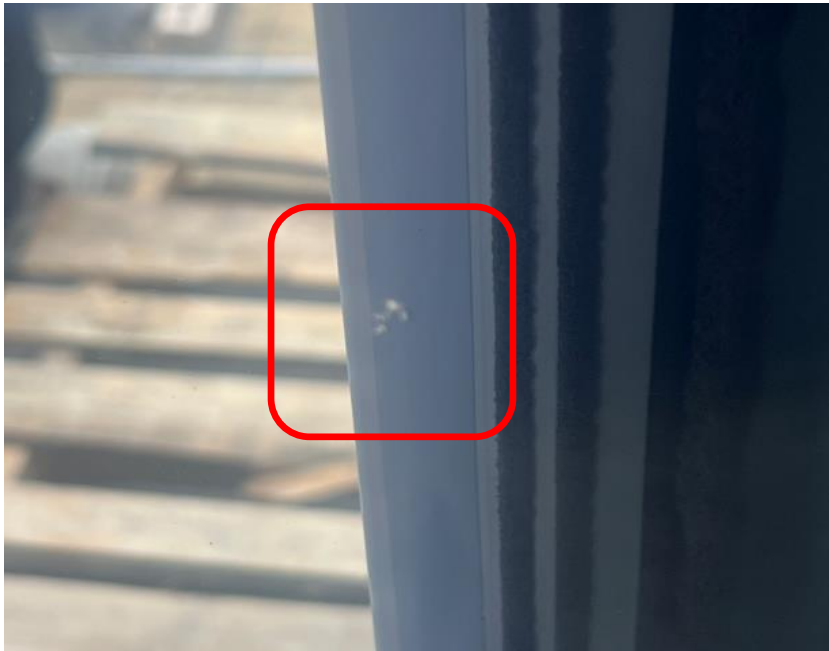
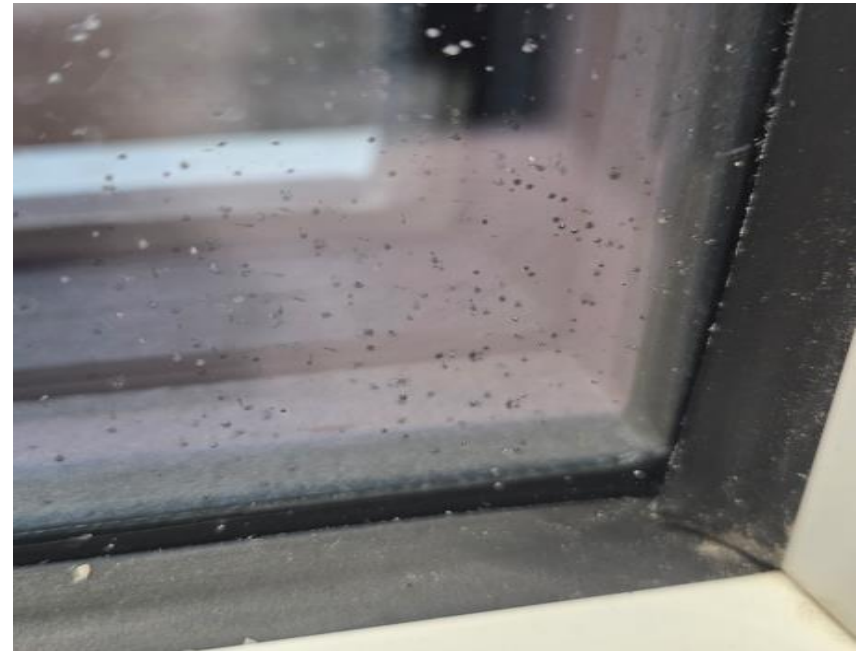
### - 내부 유리 파손 및 손상-

- 원 인 : 내부 유리 보양 미흡 및 관리소홀로 유리 파손 및 손상발생
- 대 처 : 방통 타설 전 유리 보양 반드시 진행 후 방통 타설
- 재발방지 : 1. 50만원 발생  
2. 유리 생산 불량으로 비용 협의 중  
(시공 후 바로 체크해야 되었는데 늦었음)

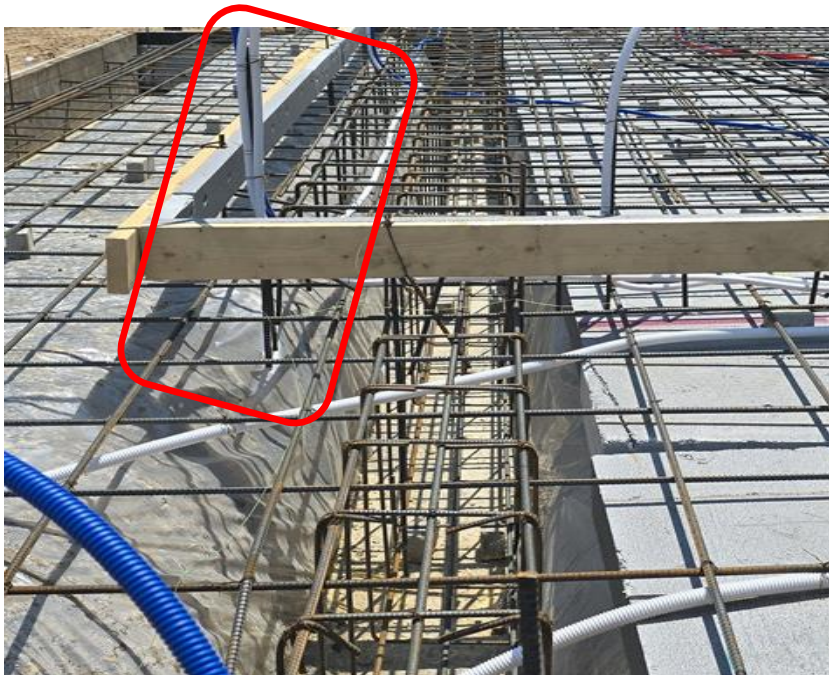
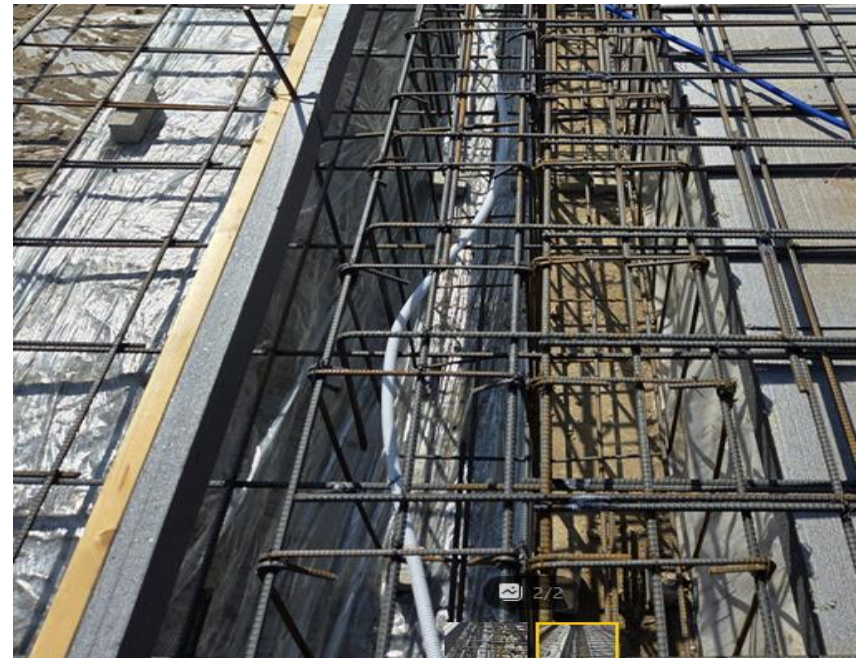
### - 지중보 터파기 오류 -

- 원 인 : 지중보 시공 위치 오류
- 대 처 : 타설전 지중보 사이즈 키워서 해결
- 재발방지 : 1. 버림 타설 후 먹메김 시 반드시 지중보 위치 확인

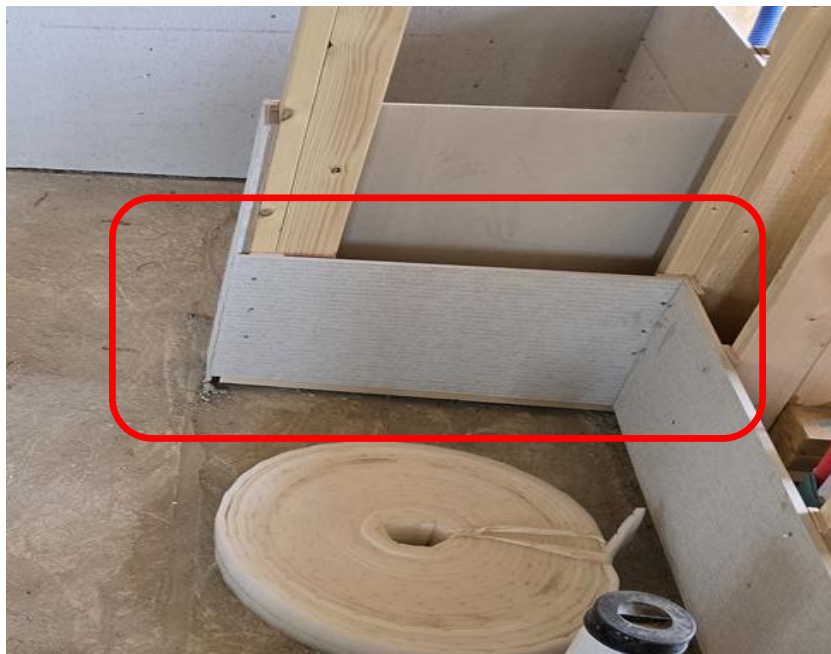
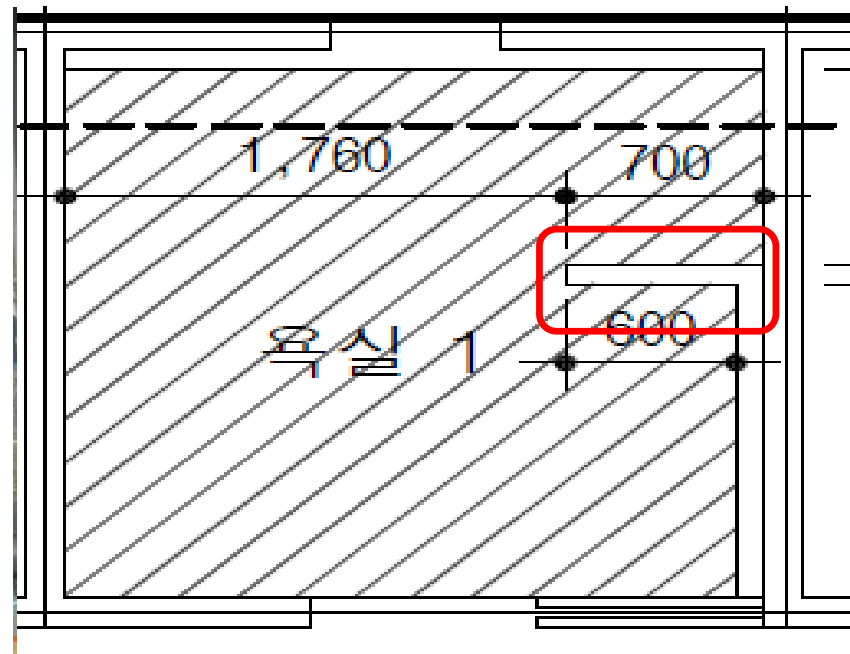
### - 화장실 기초 방수턱 누락 -

- 원 인 : 기초공사 시 화장실 방수턱 시공 누락
- 대 처 : 무수축 몰탈 방수턱 시공
- 재발방지 : 1. 버림 타설 후 먹메김 시 반드시 지중보 위치 확인

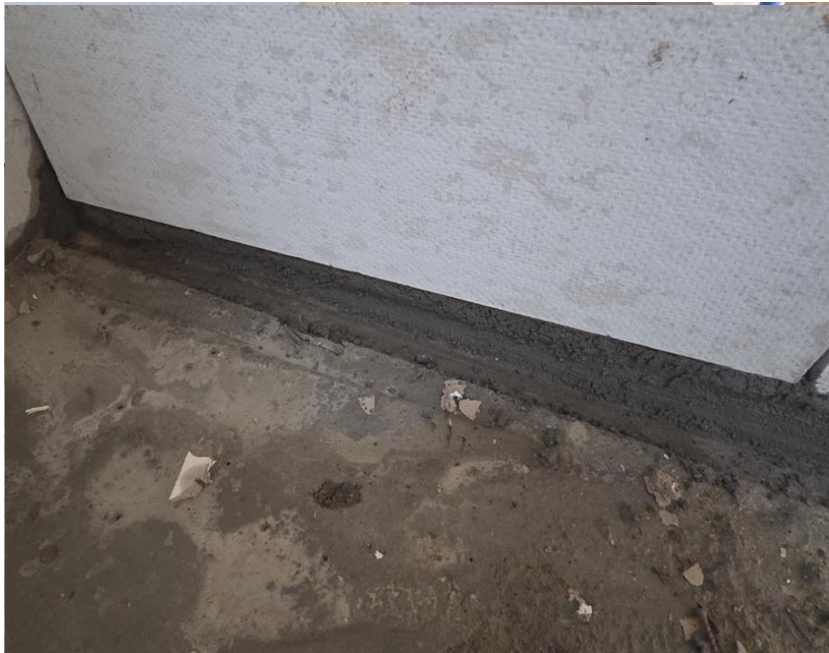
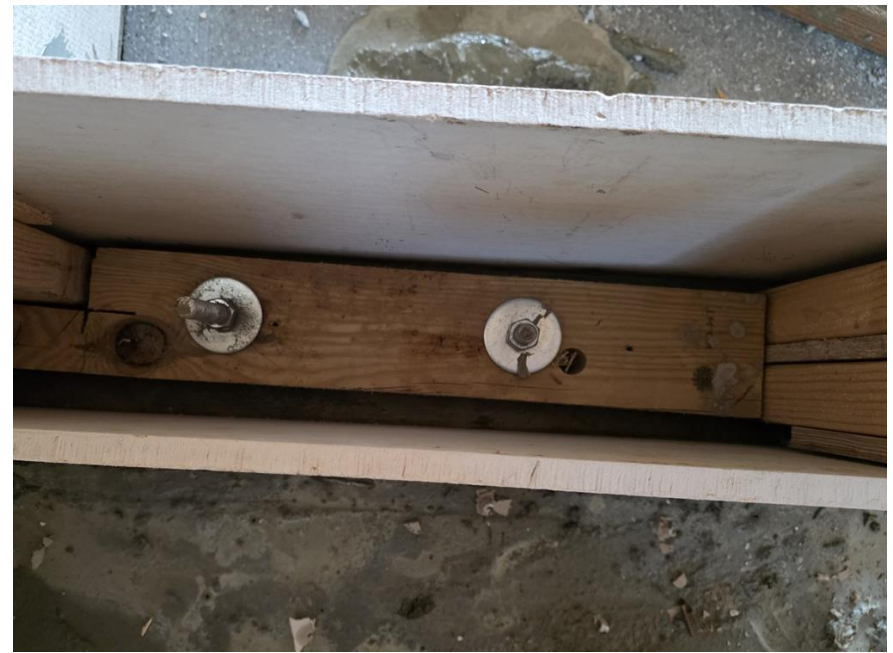
### - 화장실 기초 방수턱 누락 -

- 원 인 : 기초공사 시 화장실 방수턱 시공 누락
- 대 처 : 무수축 몰탈 방수턱 시공 / 양카로 고정
- 재발방지 : 1. 버림 타설 후 먹메김 시 반드시 지중보 위치 확인

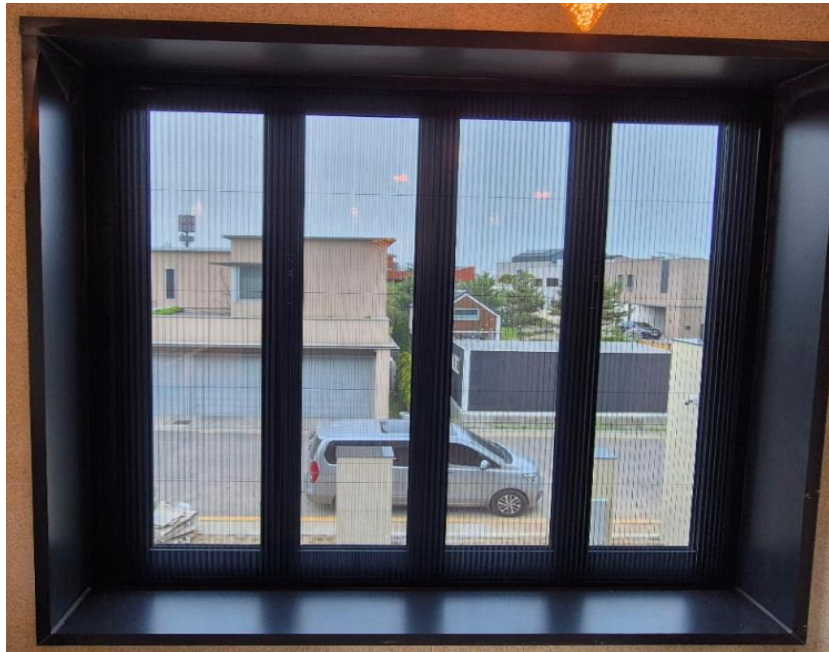
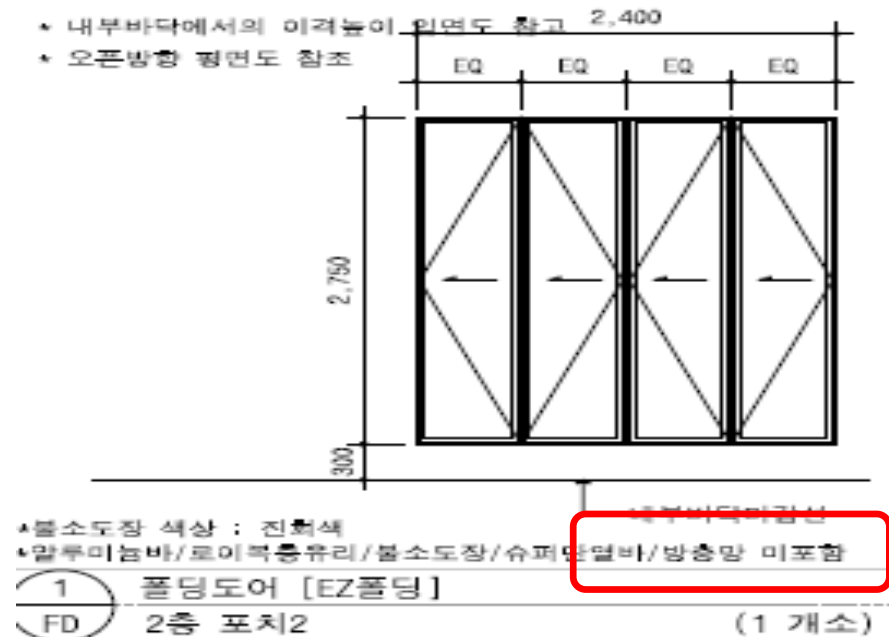
### - 폴딩도어 방충망 누락 -

- 원 인 : 폴딩도어 금액에 방충망 포함으로 착각
- 대 처 : 방충망 설치 후 미포함 확인되어 50만원 추가 비용
- 재발방지 : 폴딩도어는 방충망 별도 또는 설치 안하는 경우가 있어 확인 필요

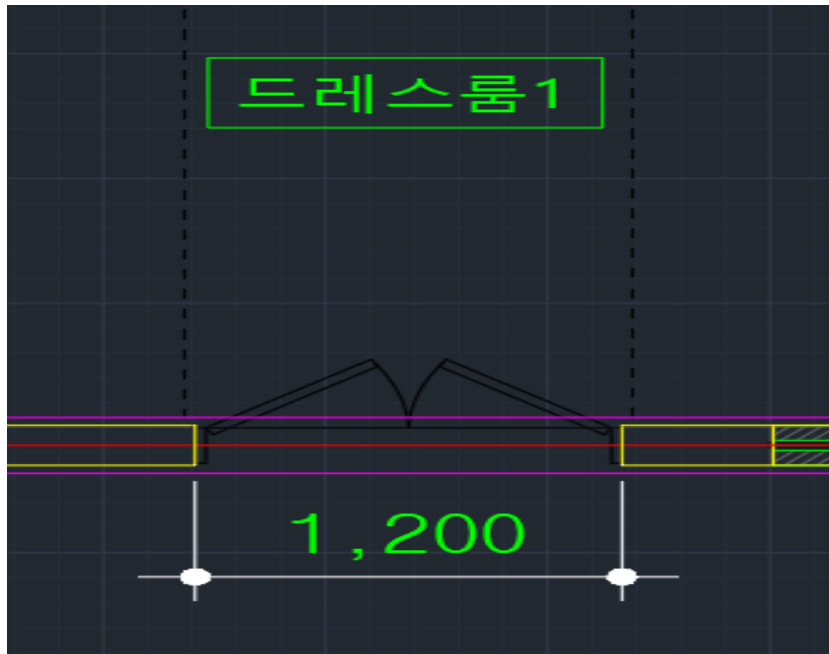
### - 내부 도어 오발주 -

- 원 인 : 설계도면과 인테리어도면 개구부 사이즈 다름 / 소장과 자재부 크로스체크 미흡
- 대 처 : 도어 재발주해 시공 예정
- 투입비용 : 1. 55만원투입

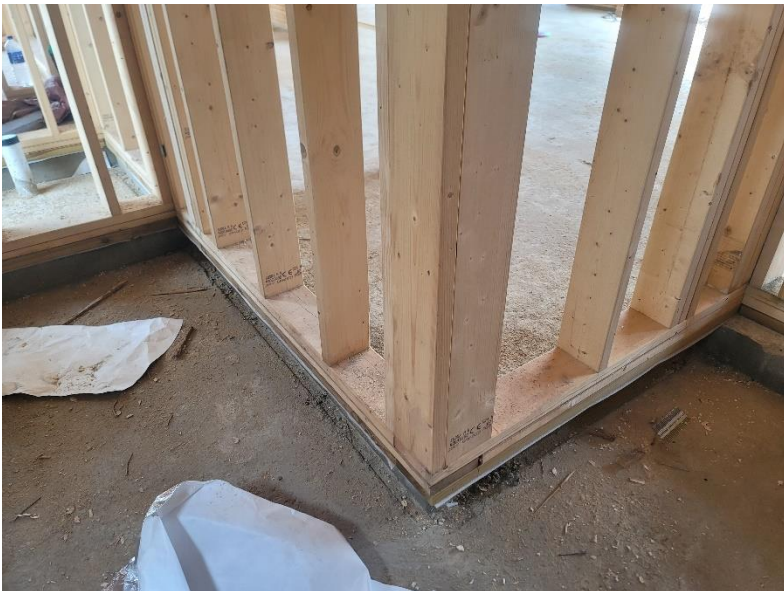
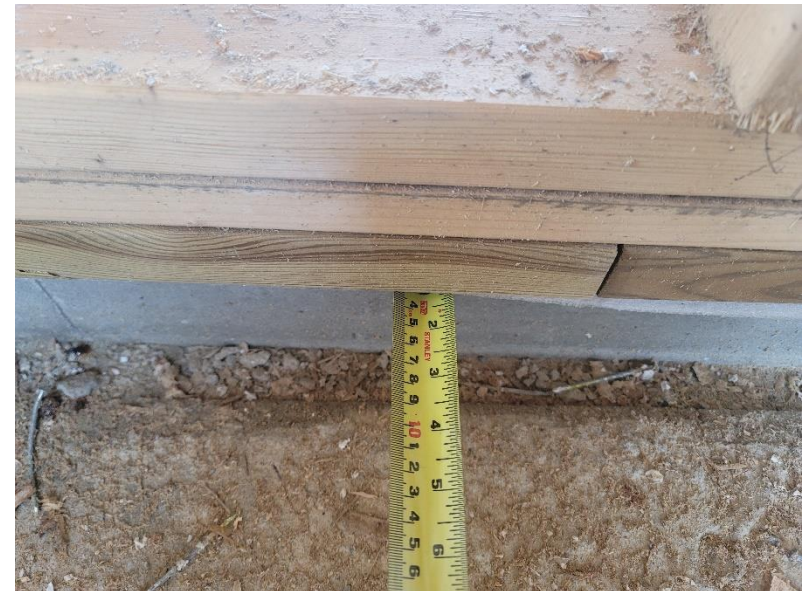
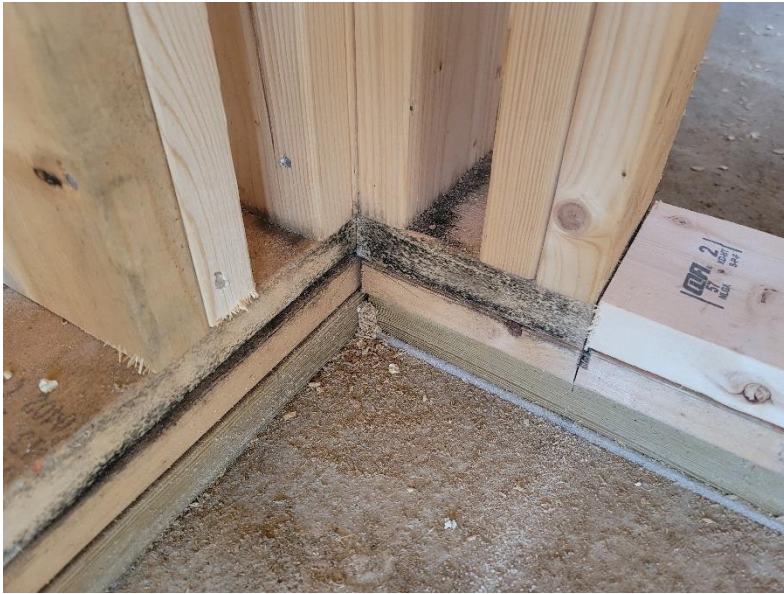
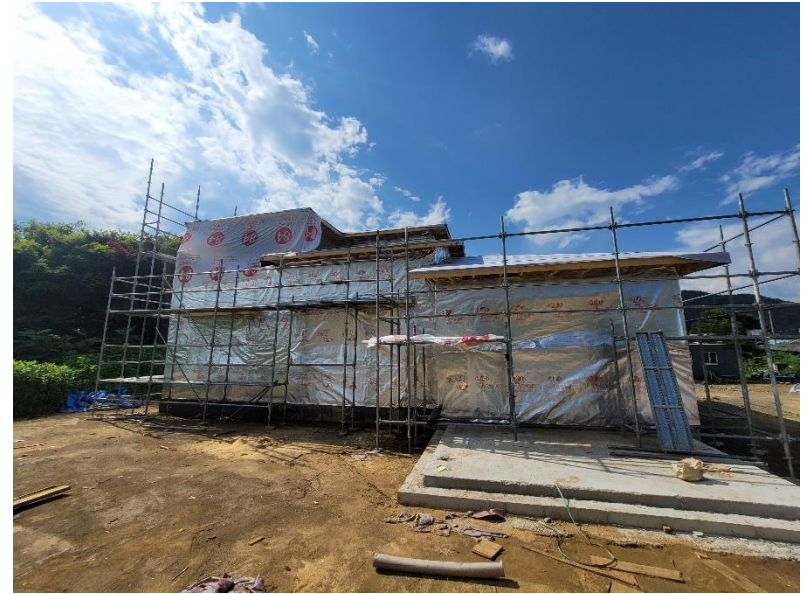
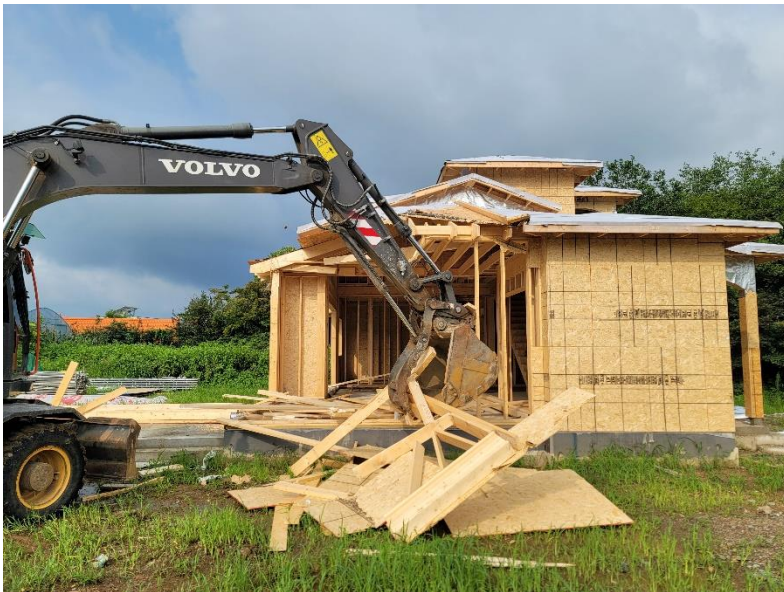
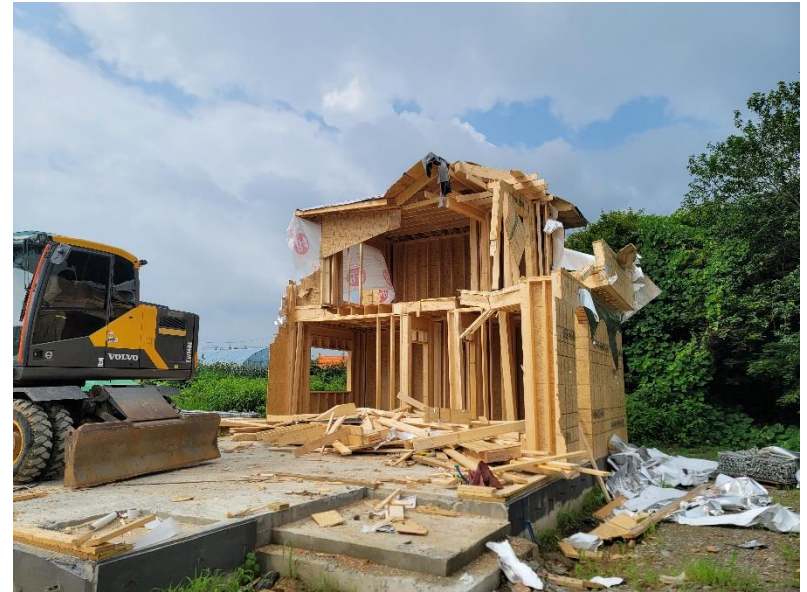
- 감리 전파 사항
  - 전체적인 시공품질 저하로 인한 철거
  - 다운구간 기초와 플레이트 단차 발생, 우천으로 인한 청태발생 등 많은 이유로 현장관리 및 품질관리 못하여 목골조 완료 후 철거진행 했던 현장임 철거 후 똑같이 다시 공사 진행

※ 현장에서 사소한 문제라고 할 수 있지만 소비자 입장에서는 전혀 그렇지 않은 상황이 발생하니 사소한 것 하나까지도 챙겨야합니다.

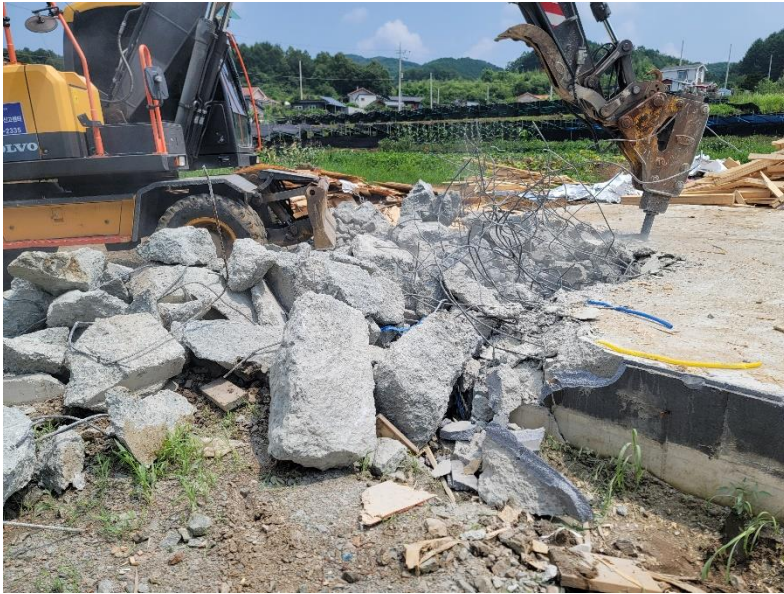
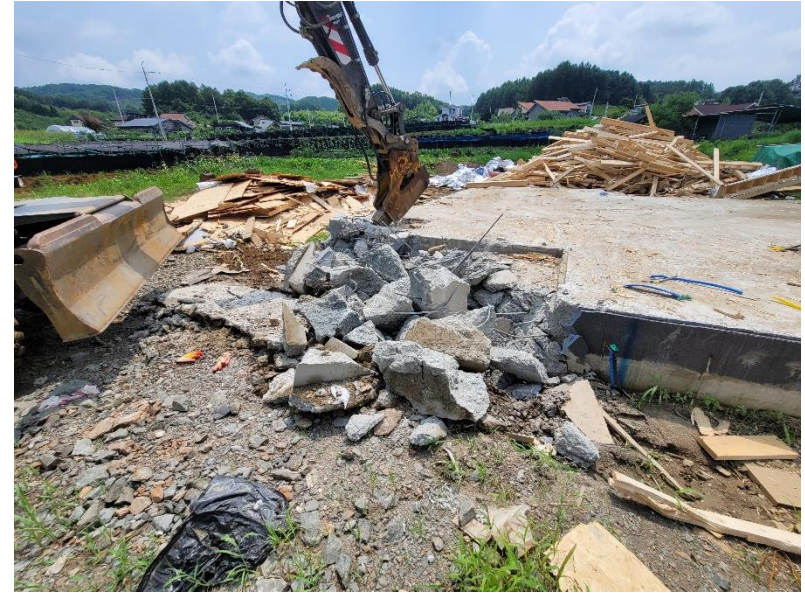
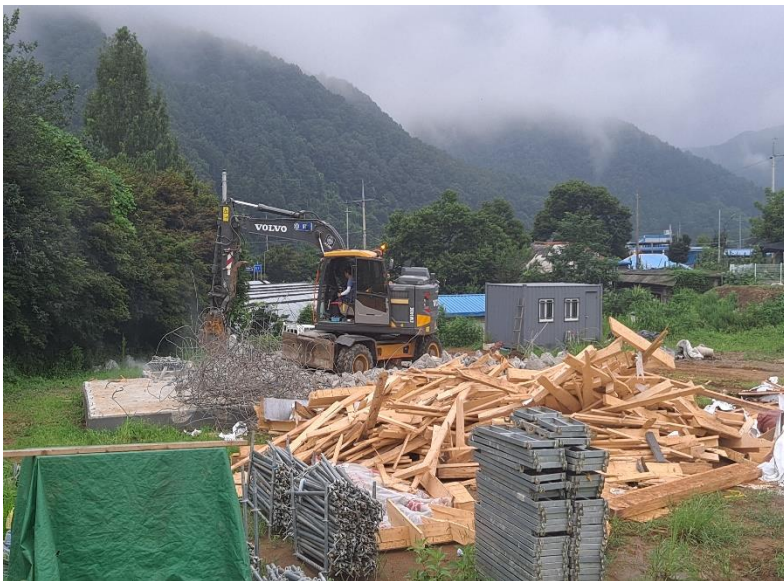
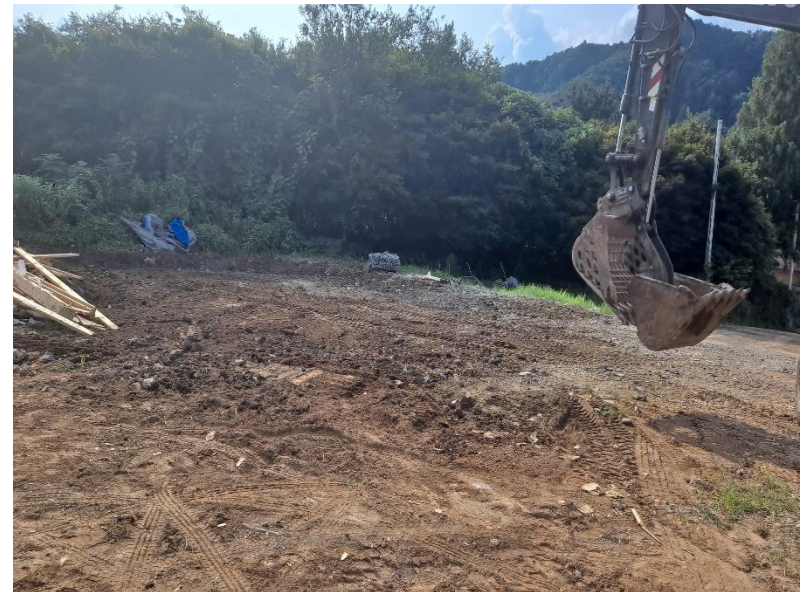
- 감리 전파 사항
- 우천 보양
- 100평이 넘는 목조주택 시공 중 우천으로 인해 곰팡이, 청태 발생하여, 전체철거하고 재시공 하였던 현장입니다. 많은 비용과 인력이 투입

※ 우천예보시 무조건 이유불문하고 천막 보양 진행 ※

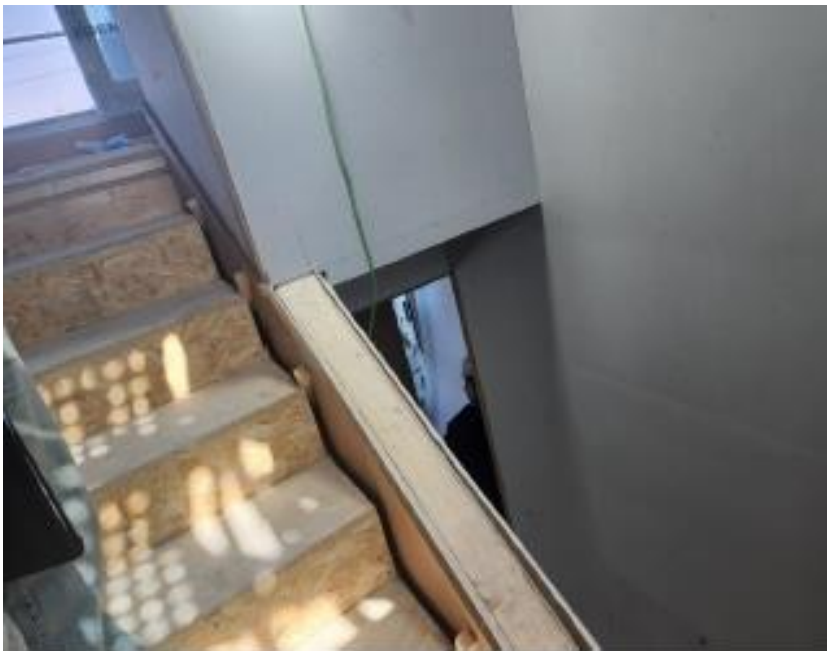
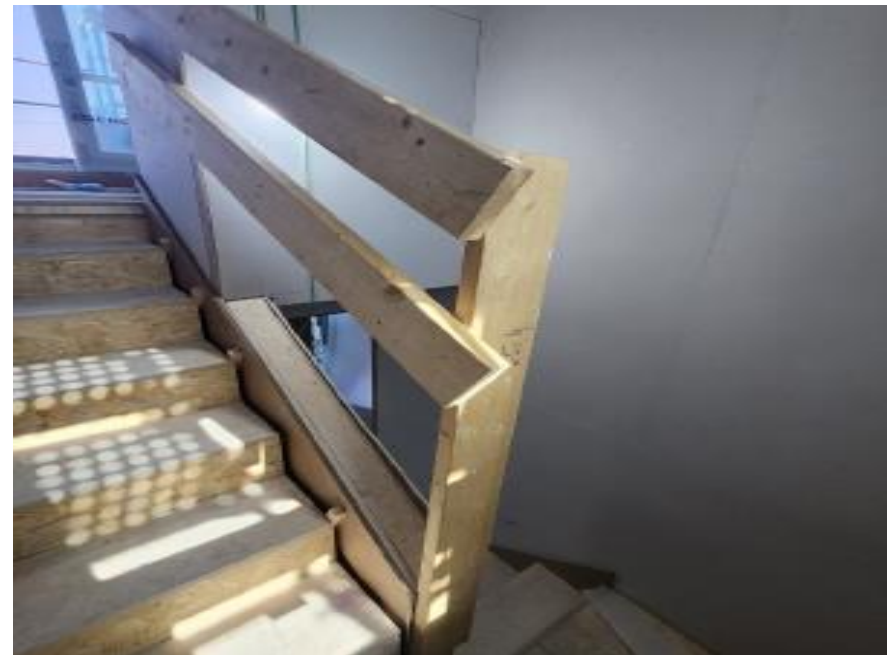
### - 안전난간 미설치로 인한 고용노동부 지적 -

- 원 인 : 현장소장이 작업성을 이유로 계단 안전난간 해체
- 대 처 : 안전난간설치 후 제출
- 재발방지 : 작업성이 떨어진다는 이유로 안전난간 해체는 절대 해서는 안됨

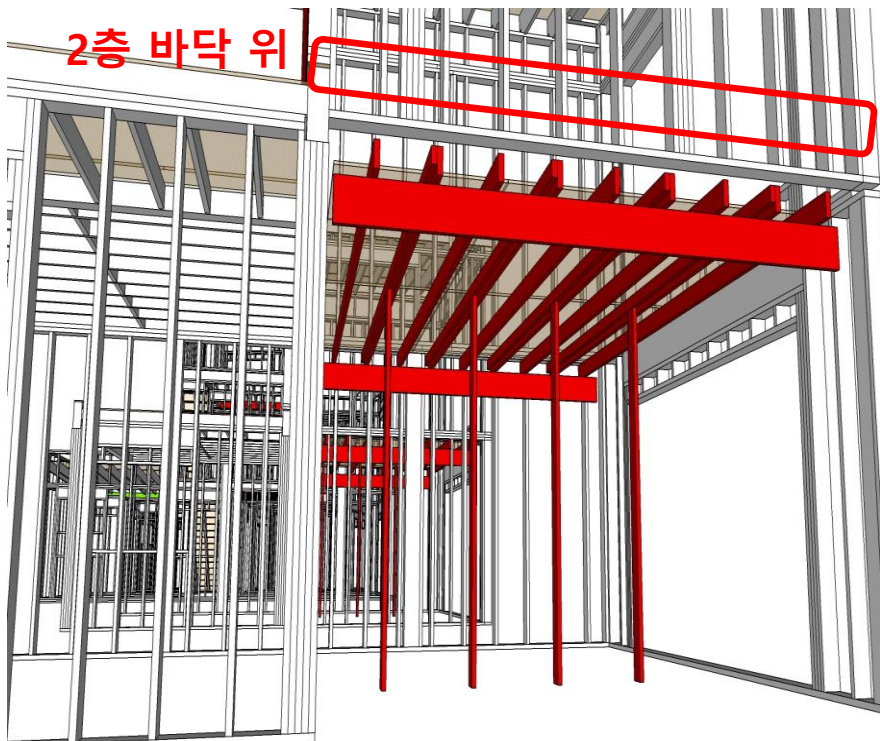
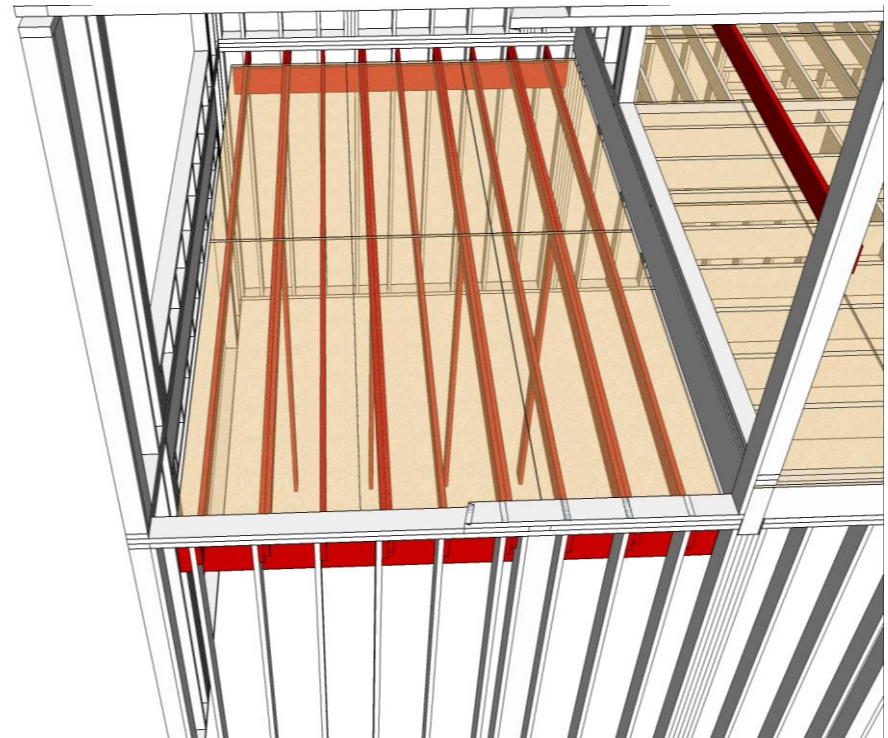
- 오픈천장 발판 설치 -

- 위 치 : 종전 - 1층 탑플레이 하단 -> **2층 바닥으로 변경**  
종전 발판은 내장 작업 시 낮아 불편함 발생
