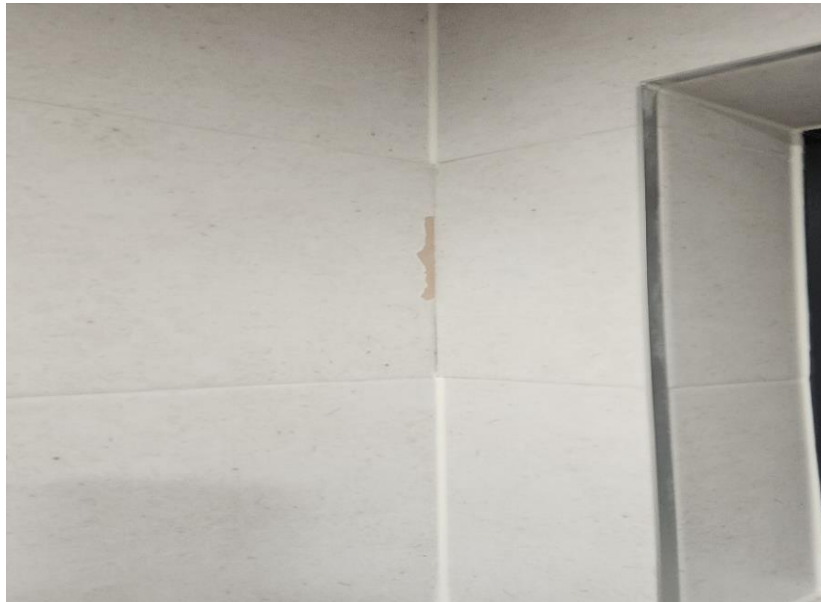
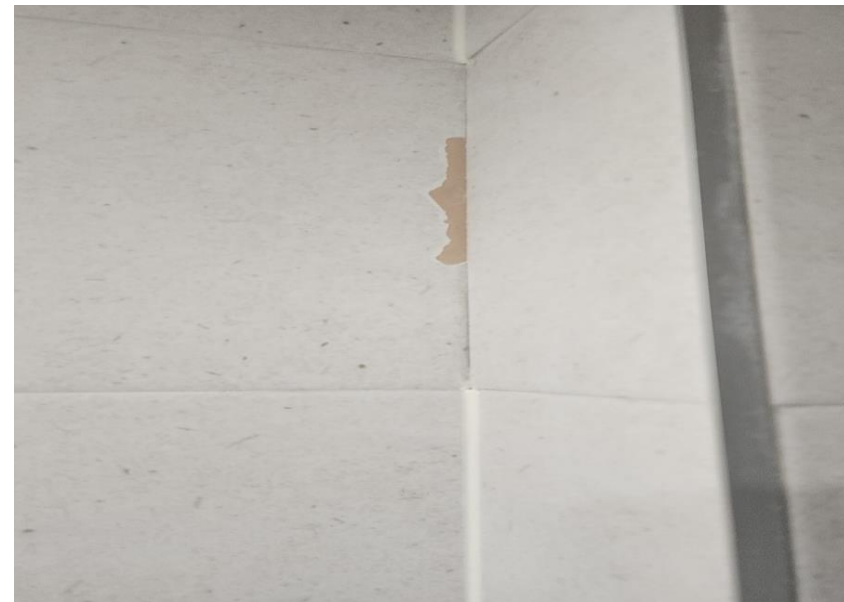
목 적 : 타일 하자 발생 요인

〈타일 인코너 깨짐〉

- 타일 벽 인코너 부분은 최소 3~5mm 이격시켜 시공.
- 거실 파티오 창호 부분은 바닥 타일 나누기 하여 시공.
- 인코너 이격 시공 후 현장소장이 체크

해당 사항으로 발생한 하자는 AS기한 없음 업체 공문 전달 완료

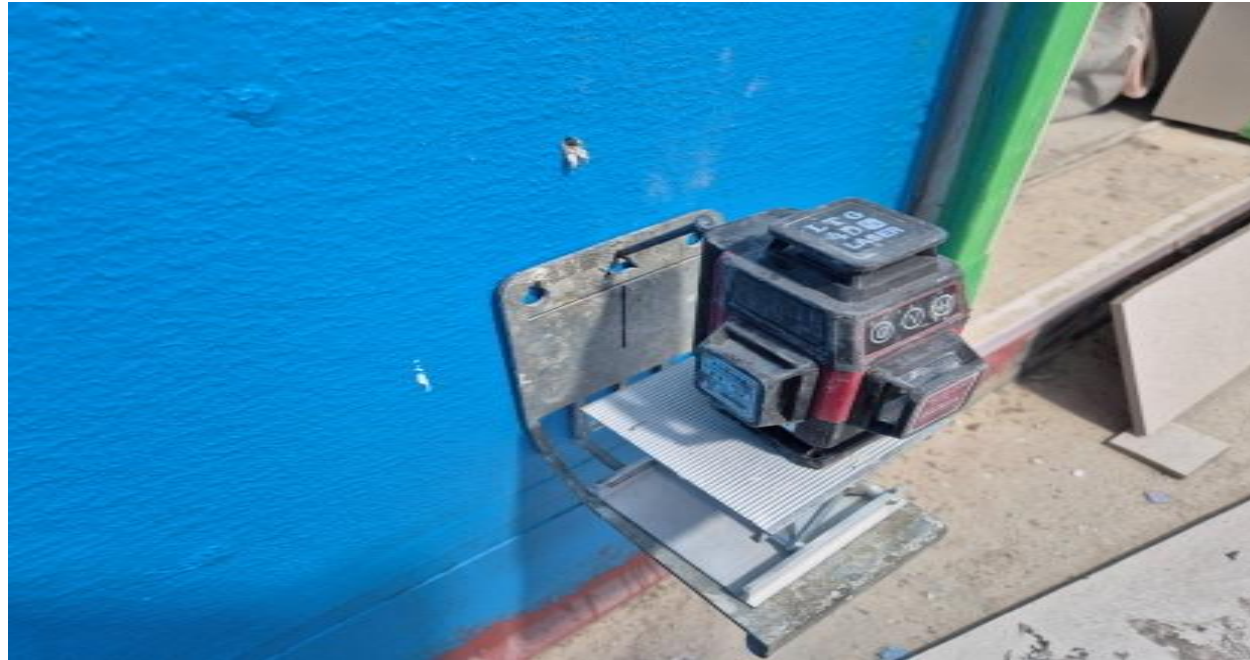
원 인 : 타일업체 레이저 사용 시 피스(못) 사용으로 방수층 손상 발생, 추후 누수발생 가능

〈 방수 도막면 파손된 현장사진〉

재발방지 : 방수면 파손금지 - 레이저 거치대 사용, 피치 못할 경우 우레탄 실리콘 보강, 양생 확인 후  
타일 부착작업 진행

못(또는 피스) 사용 발견 시, 시공자, 관리자 엄중한 패널티 부과

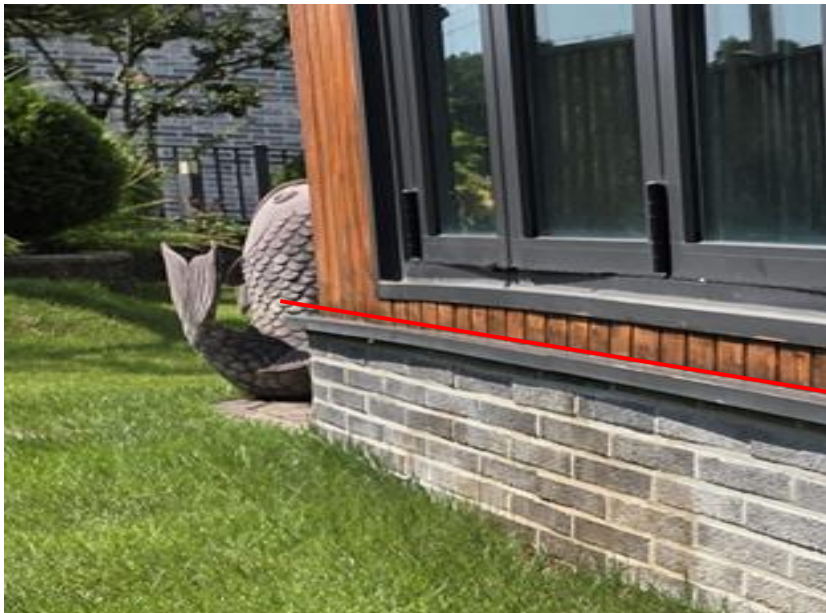
- 발 생 : 폴딩도어 작동 개폐 불가
- 원 인 : 폴딩도어 하부로 빗물 및 바닥청소물 유입
- 대 안 : 1. 폴딩도어 하부 방수 처리  
2. 폴딩도어와 바닥 단차 필요 or 폴딩도어 하부 목재 대용 자재 사용 필요

모서리 처짐

- 방 법 :
1. 하부 프레임 물 배출구 타공
  2. 하부 프레임 하부 피스 고정 금지 / 측면만 고정
  3. 수직 프레임과 하부 프레임 만나는 부분 실리콘 처리
  4. 폴딩도어 하부 자재 방수진행  
(자착식방수시트- 그레이스 아이스워터 시공)
  5. 폴딩도어와 바닥 단차 시공 필요

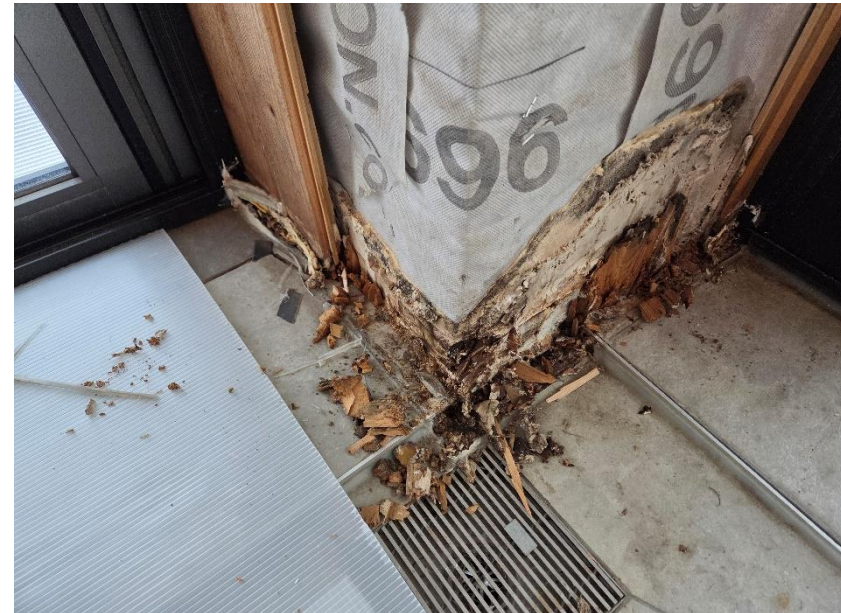
구조재 손상

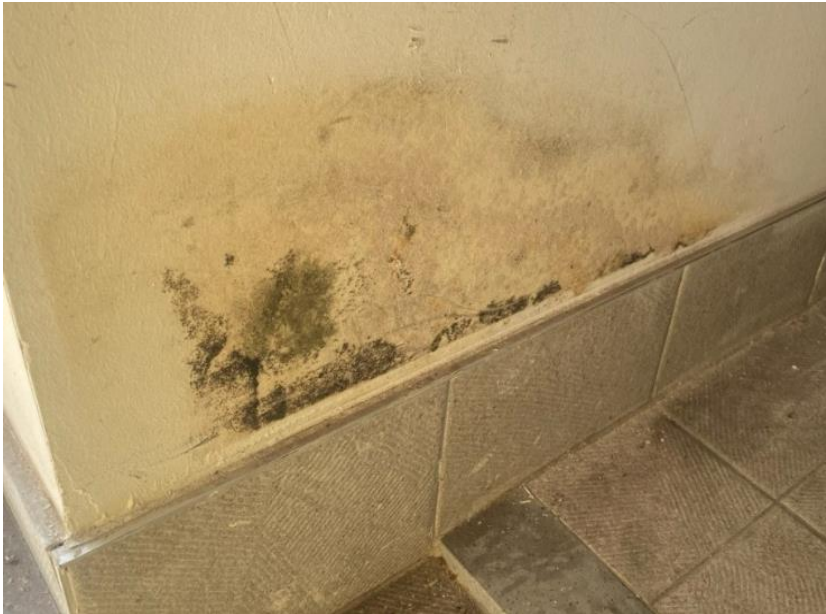
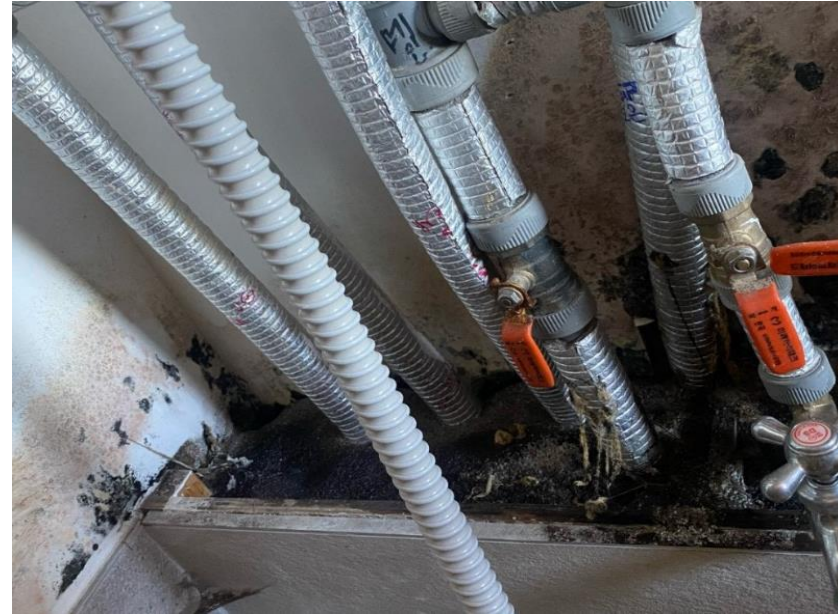
현 장 사 진

- 발 생 : 보일러 드레인 배관에 설치 안되 석고 곰팡이 발생
- 원 인 : 보일러실 하부 시멘트보드 미시공 및 드레인 고정 미흡
- 대 안 : 보일러실 하부 시멘트 보드 시공 및 보일러드레인용 배관 시공 후 고정

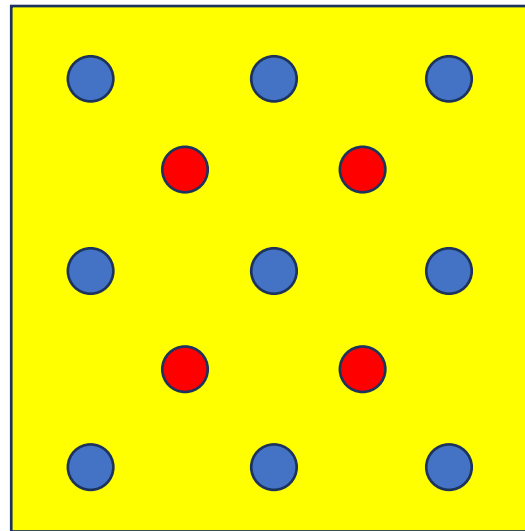
- 발 생 : 욕실 벽 타일 떨어짐
- 원 인 : 대형타일 시공 시 접착기준 불량으로 탈락 발생
- 대 안 : 떠붙임시공 - 600x600기준 에폭시 9점(지름10cm이상), 실리콘 4점  
본드압착시공 - 타일면에 70%이상 본드 부착

● 에폭시 : 지름 80mm 이상

● 실리콘
