# 2024년 현장 이슈

## 현장별 이슈 사항

건축공사부

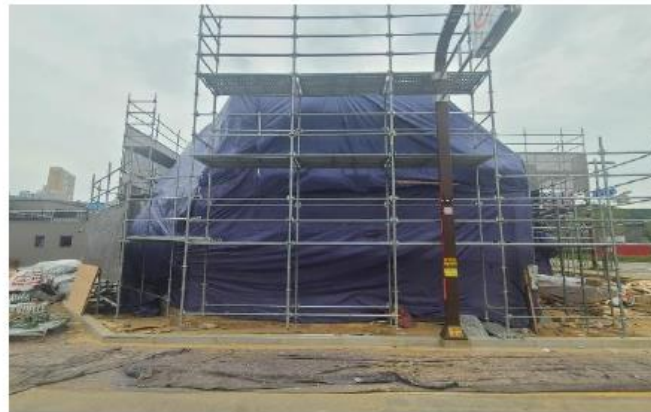
목골조 공사 중 천막보양

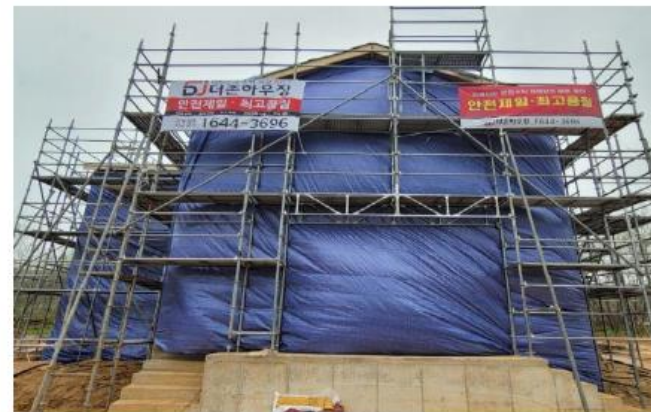
합판 미시공 시 천막보양

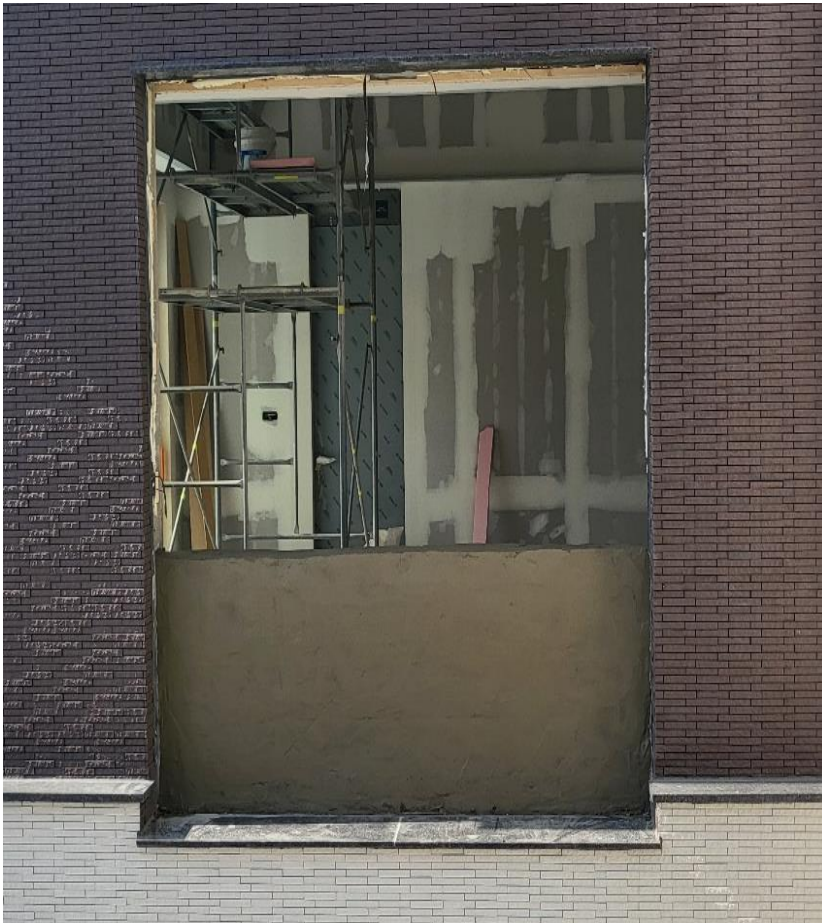
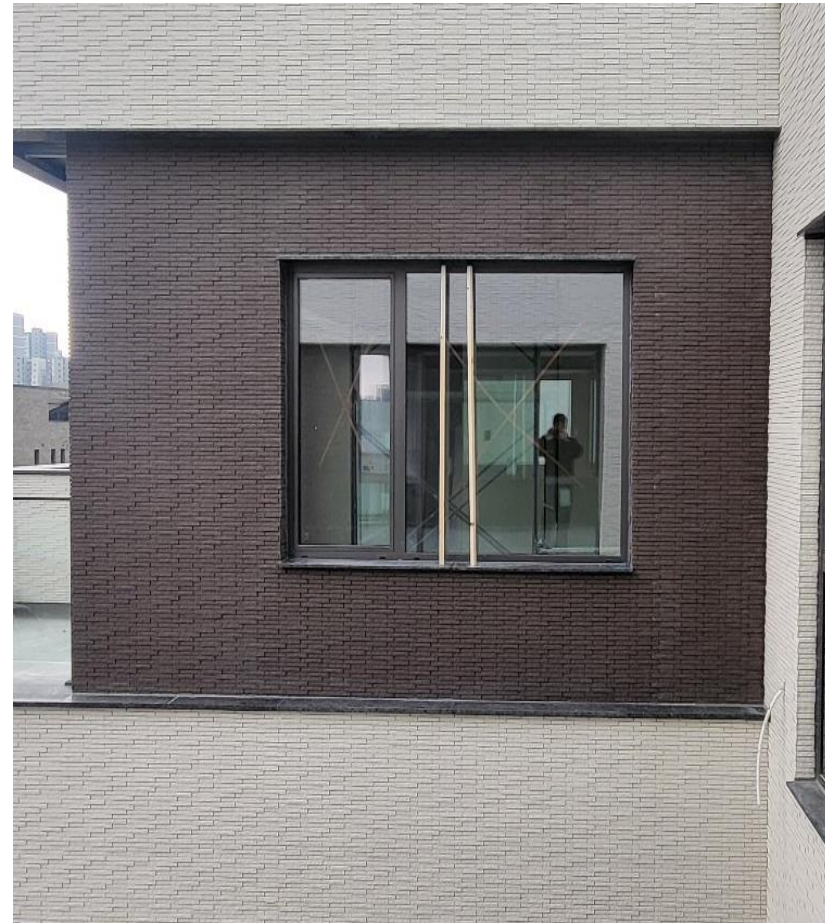
### - 창호 간격 및 창호 사이즈 오류

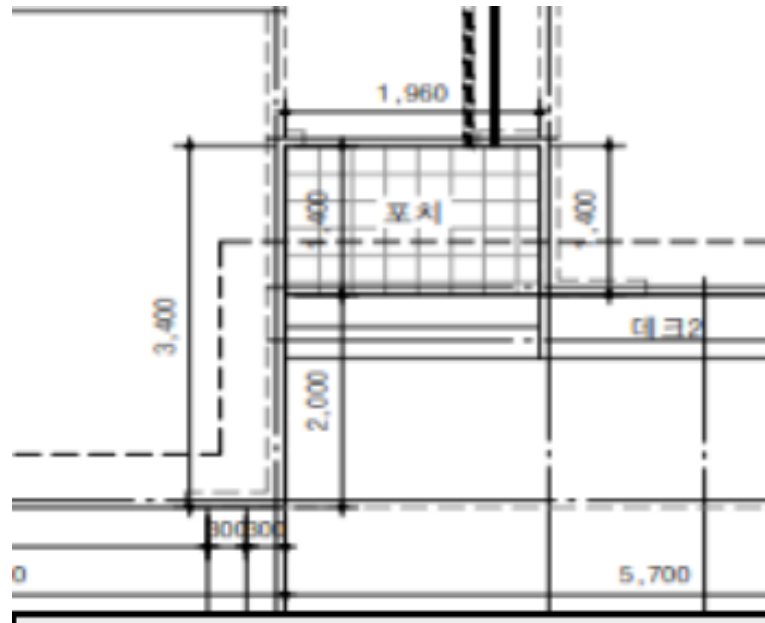
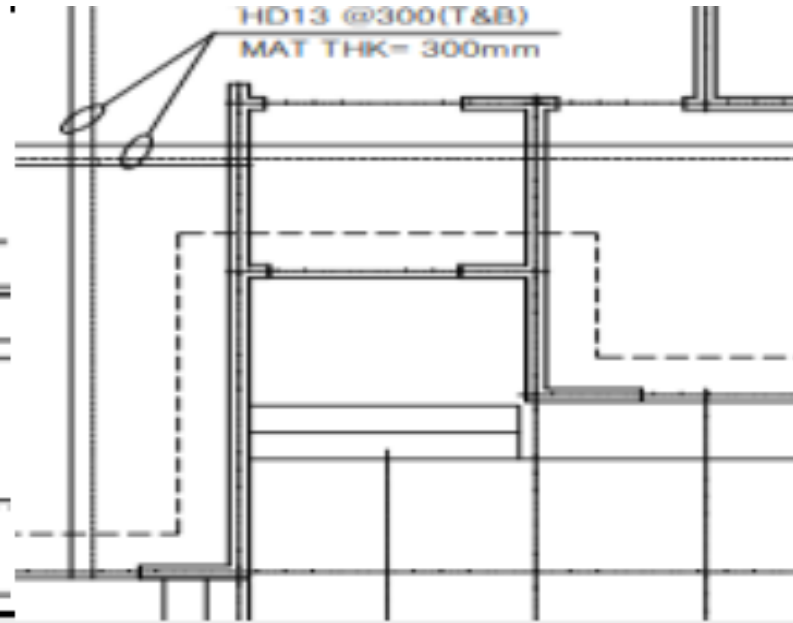
- 도면과 다른 시공
- 문 제 : 구조도면과 시공도면 테두리보 차이 발생
- 조치방법 : 설계담당자와 협의 후 두가지도면 중 시공 위치 결정된 도면으로 도면수정진행
- 예방방법 : 관계자미팅전이나 미팅 시 도면 차이점 확인해 도면 수정 요청

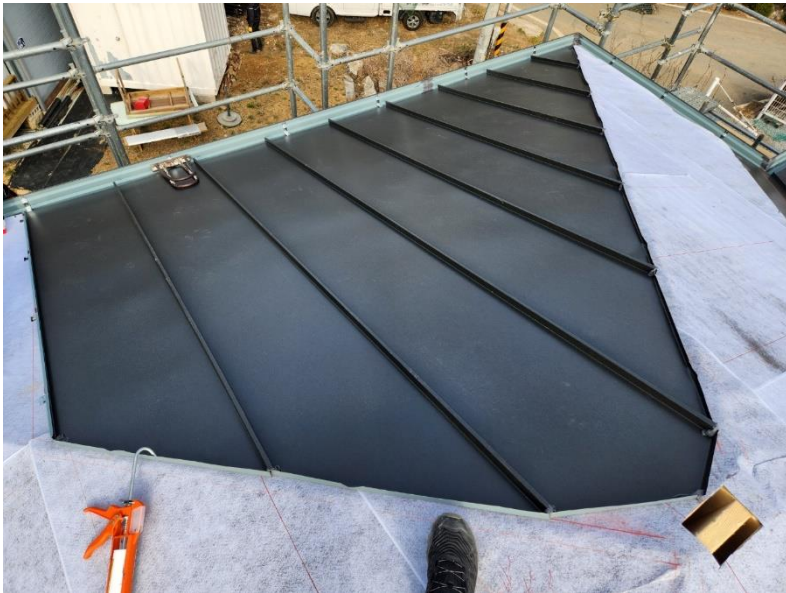
〈 멤브레인 미시공 〉

- 지붕 멤브레인 미시공으로인한 재시공
- 문 제 : 칼라강판이라 멤브레인 시공 안했다고 함.
- 조치방법 : 60%시공 되었지만 재시공 진행 많은 비용 및 시간 투입
- 예방방법 : 시공도면 및 내역 검토가 면밀히 되어야 함

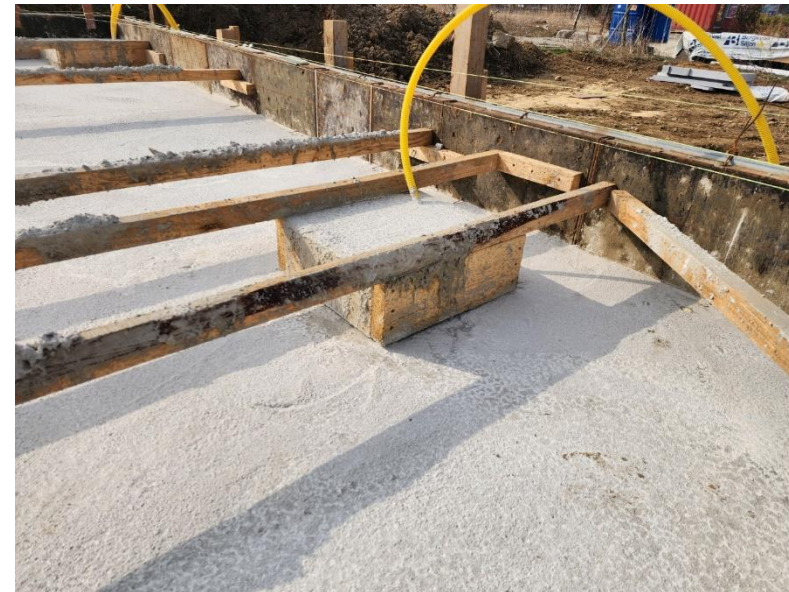
- 기초 L양카 미시공
- 문 제 : 포치기둥부분에 L양카 매설되지 못함
- 조치방법 : 현재 케미컬 양카로 시공 설명하였으나, 건축주는 인정못하고 계심
- 예방방법 : 구조도면에 맞게 L양카 시공 되어야하며  
현재까지 나온 구조도면은 변경이 어려우나 이 후 도면부터는  
양카 간격 기준 제외해서 도면에 표기 예정입니다.

< 양카 미시공 >

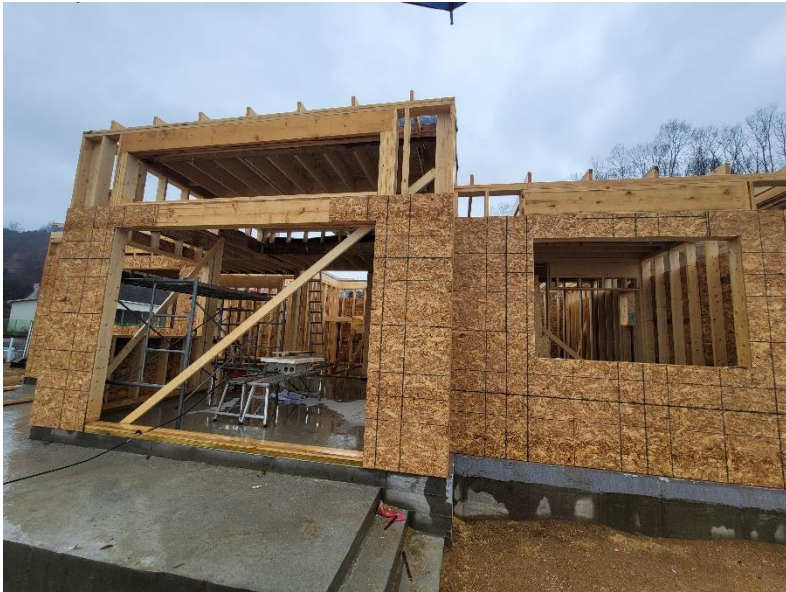
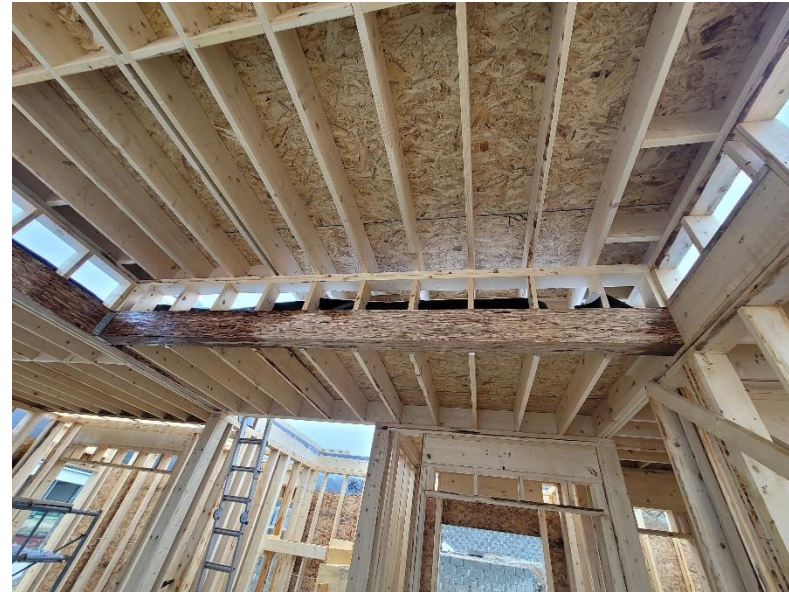
- 우천 보양 안됨
  - 우천 시 보양 안됨
- 매년 우천시 보양 관련 교육진행 하지만 아직도 이루어지지 않은 현장 발생

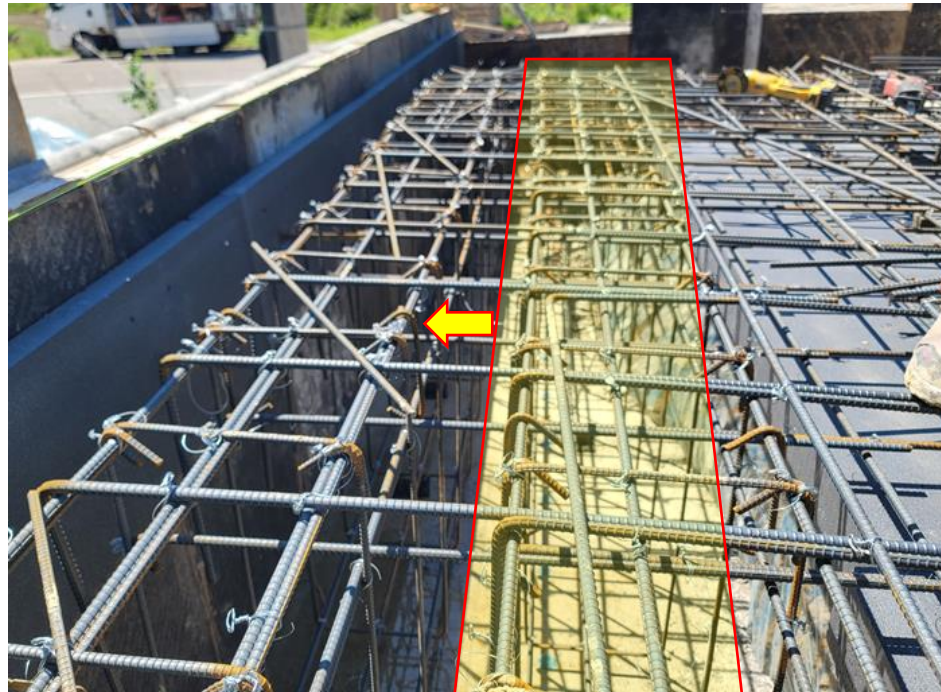
1. 배치 중 1m 미만 이동 가능하여 500mm이동 하여 공사 진행 중 건축사와 통화하여 배치이동 하였다고 이야기하니 자연녹지지역이라 배치이동 되면 안된다고 하여 수정 시공 진행
2. 자연녹지지역 포함 경우 배치 이동할 경우 건폐율에 영향을 미쳐 절대 이동하지 말고 배치해야함

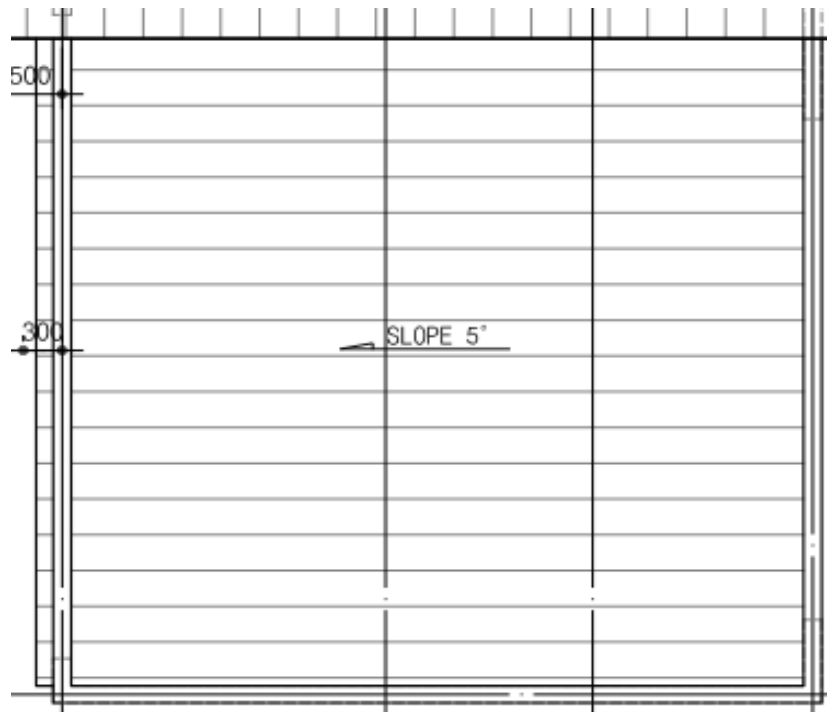
1. 지구단위계획중 차고지붕각도를 3도로 시공해야되는 기준이었으나 시공도면에는 5도로 표기되어 있었고, 현장소장은 누수우려로 8도시공 하였음.

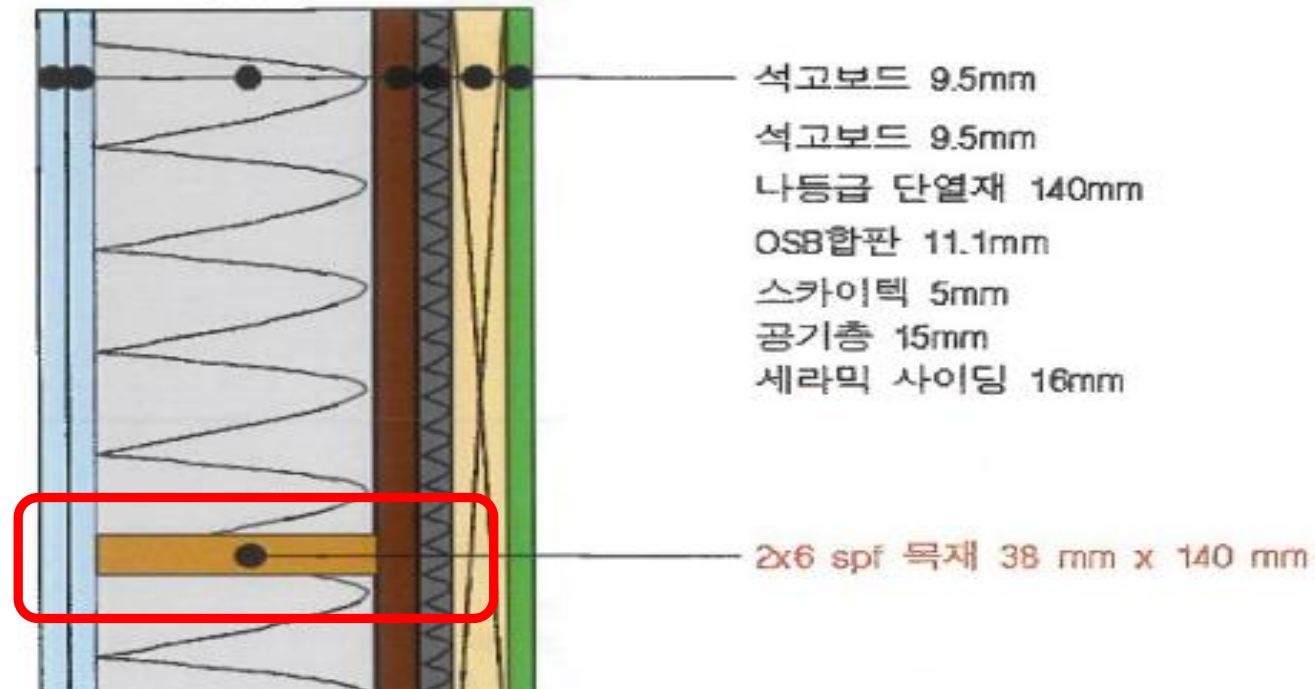
1. 인/허가 단계에서 스테드에 단열 결손을 문제 삼은 현장이 늘어 나고 있음.

대 처 : 시험체 구성해서 시험성적서 녹색건축과에 기능여부 확인 하여 사용 가능 하다는 답변 받음.

시험체 : 2x6구조재 + 스카이텍 5T + 세라믹사이딩

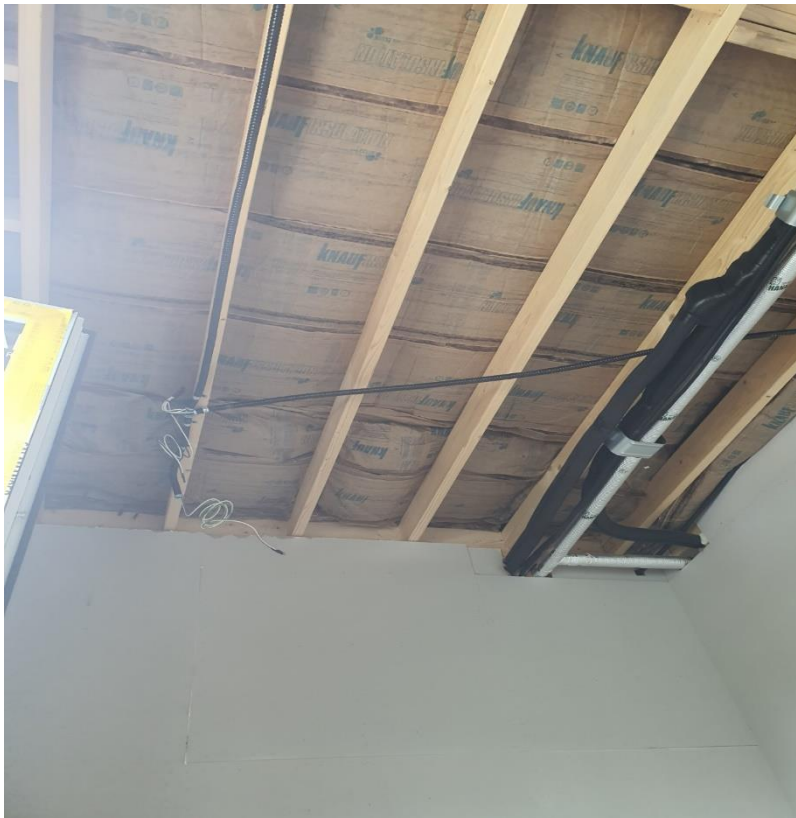
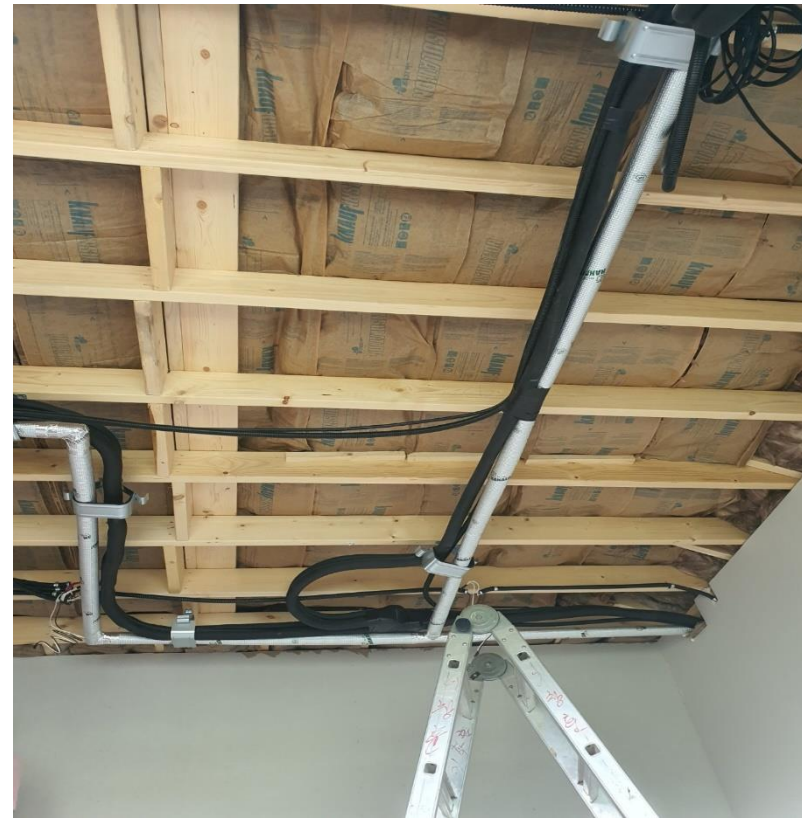
### - 지붕 단열 결손 -

- 단열재 직각 방향 시공 사진 -

대 처 : 실링위에 단열재 직각 방향으로 시공하여 구조재로 단열 결손 부분 해결

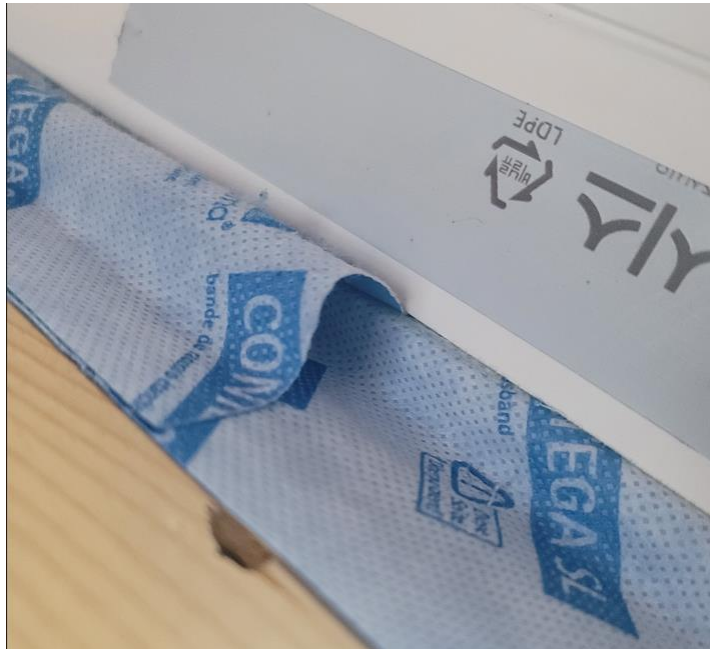
- 테이프 시공 불량 -

요청사항 : 현장에서 소장님들이 정확한 창호 시공 방법 전달 및 교육 시공 완료가 아니라 시공 중  
위의 불량 관련 내용에 대한 꼼꼼한 검측이 이루어져 품질 확보 해주시길 바랍니다.

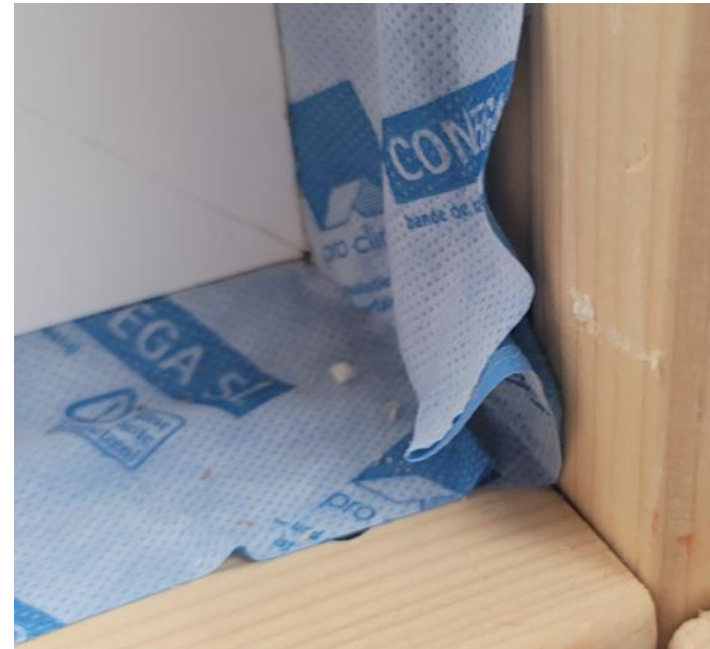
- 테이프 시공 불량 -

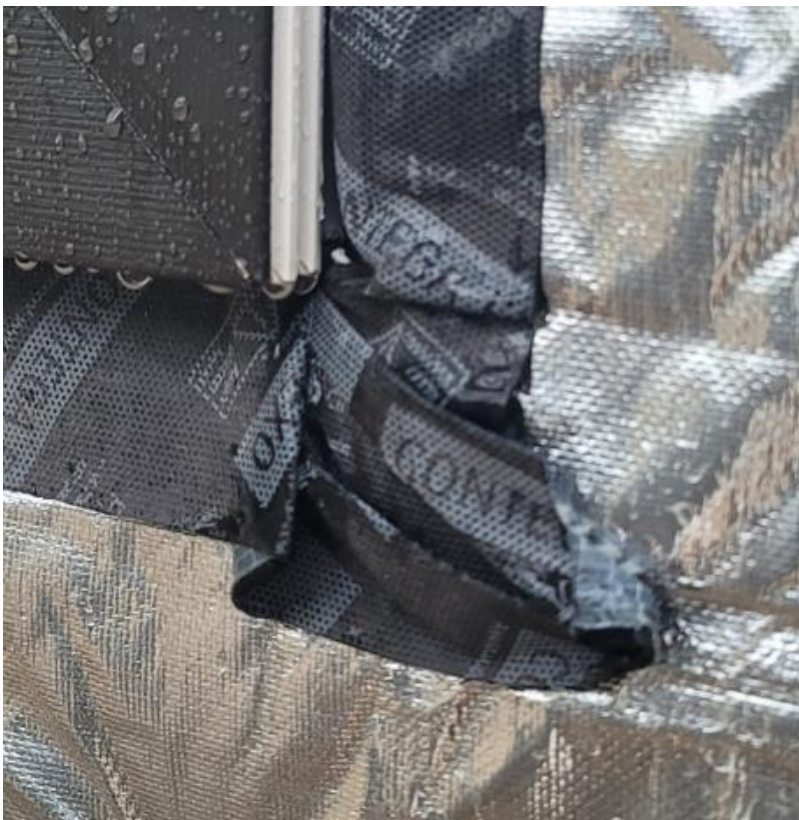
#### 1. LX창호 폴 충전 불량 / 테이프시공 불량 / 바닥 고임목 돌출부 미제거 / 외부 아우터 후레싱 불량

- 테이프 시공 불량 -

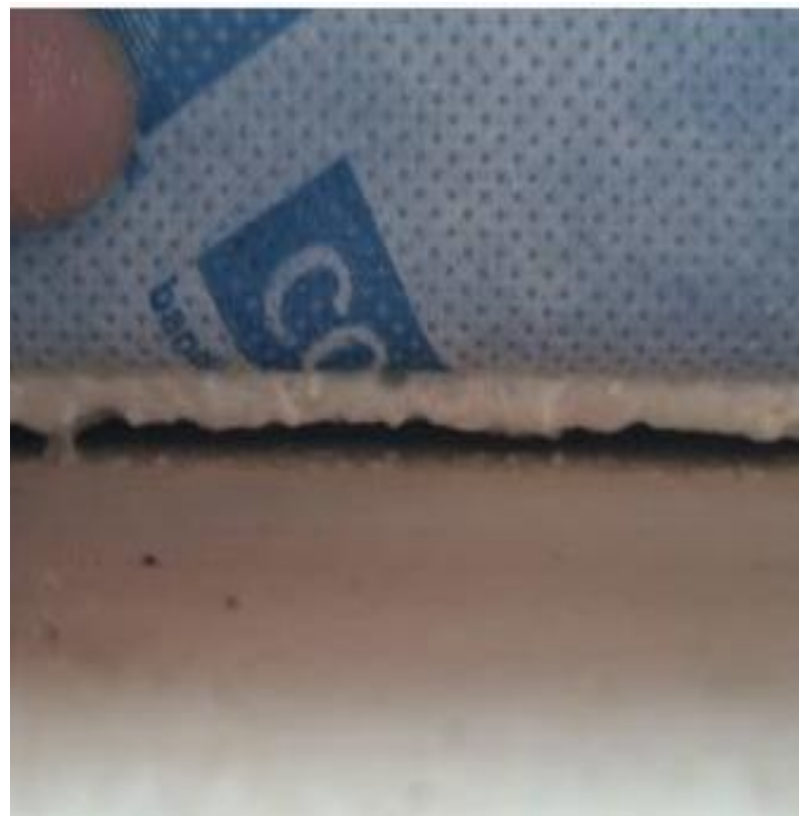
- 폴 충전 불량 -

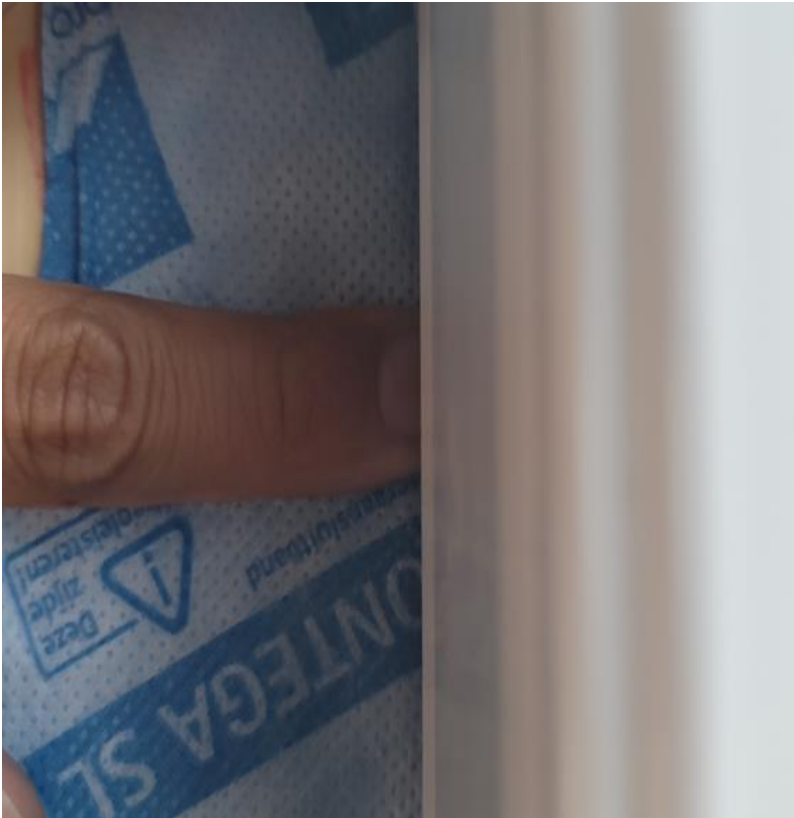
- 폴 충전 불량 -

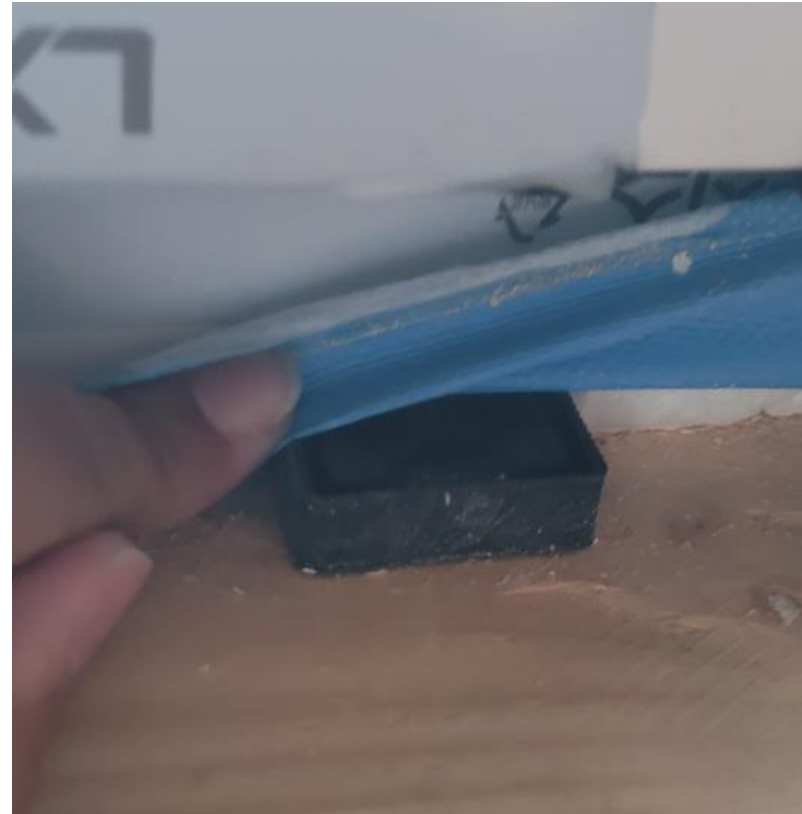
- 고임목 돌출 미제거 -

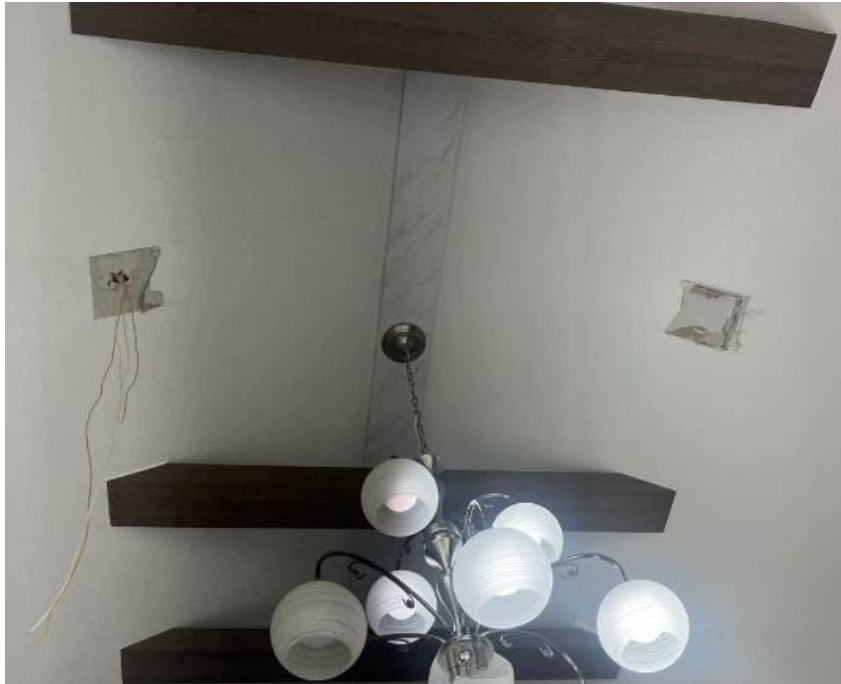
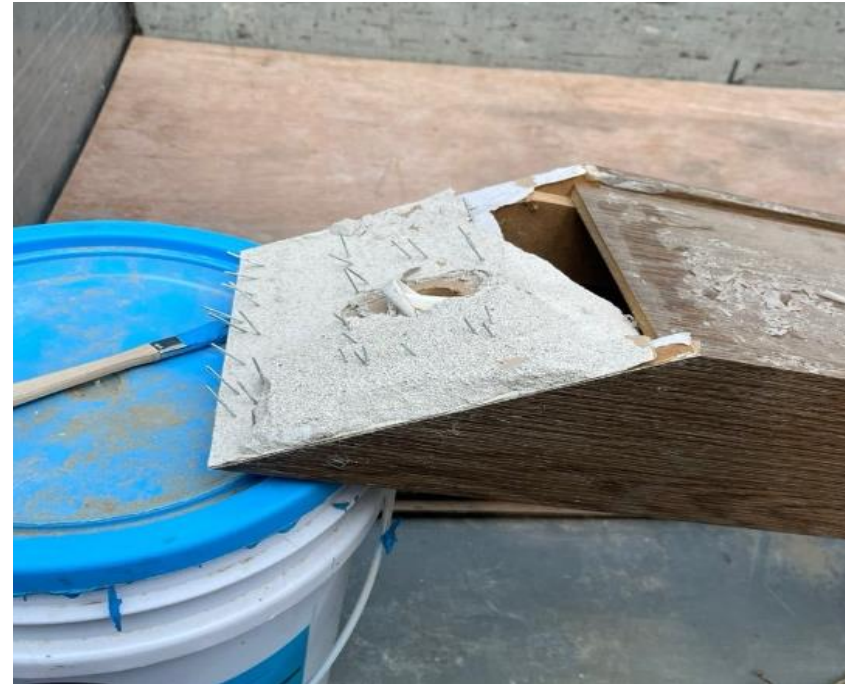
원 인 : 석고보드면에 인테리어 서까래 고정

재발방지 : 석고보드면이 아닌 내부 골조에서부터 고정해서 디자인 연출

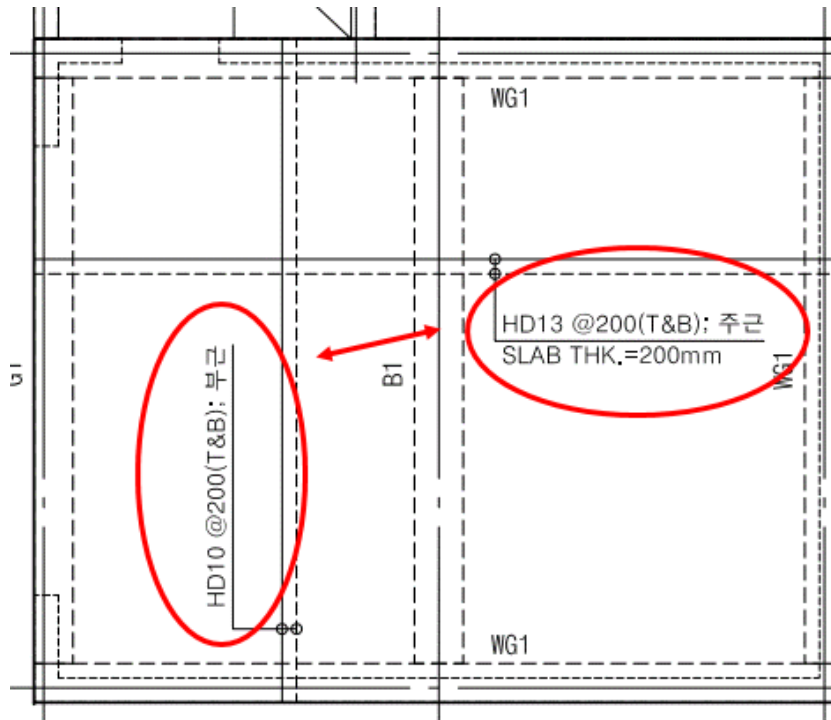
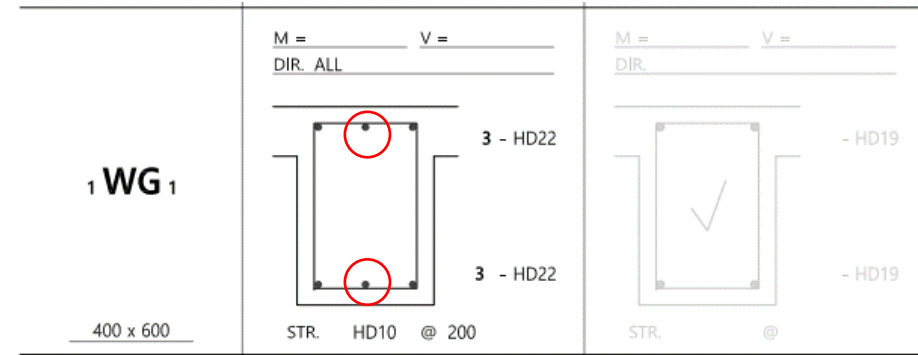
- 원 인 : 1. 주근 과 부근 시공을 반대로 시공함  
2. 보철근 주근 중앙부 누락 (도면해석 미흡)  
3. 현장에서 검측 부족

재발방지 : 현장에서 정확한 검측이 필요 함

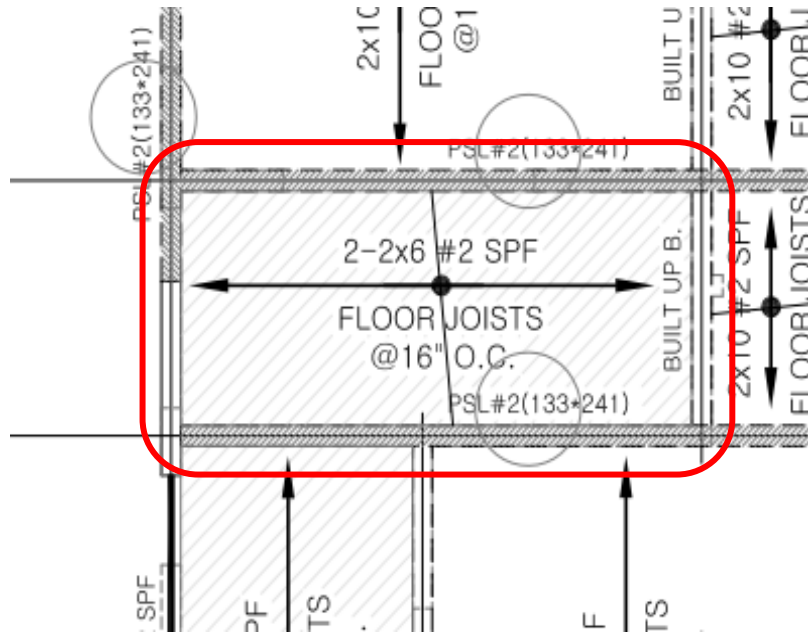
〈 설계도면 〉

원 인 : 구조 도면대로 시공되어 있지 않음. 현장협이가 있었다고 예상되나 최종도면 반영 안됨  
 재발방지 : 현장에서 도면 변경 시 관련내용 단체카톡방에 고지하고 최종도면도 수정필요

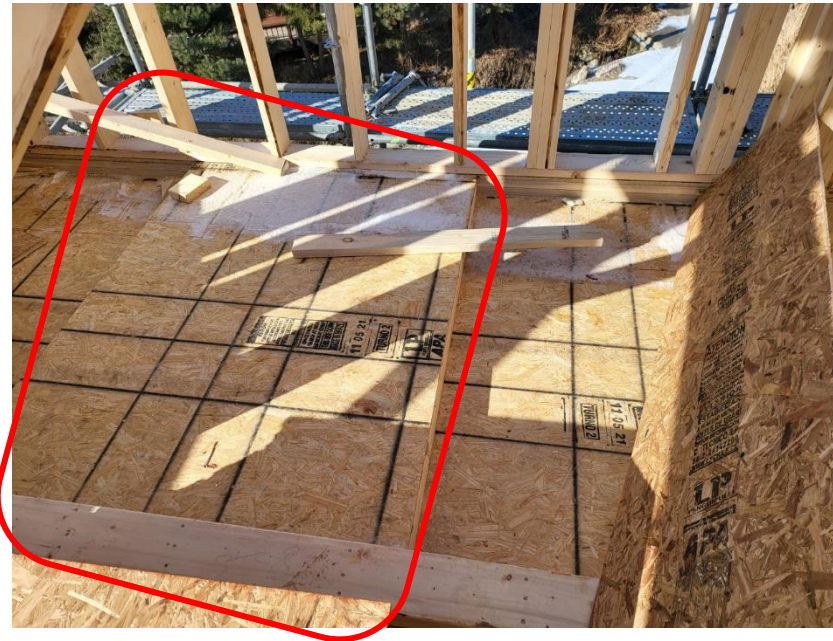
< 설계도면 >

원 인 : 구조 도면대로 시공되어 있지 않음. 현장협이가 있었다고 예상되나 최종도면 반영 안됨  
 재발방지 : 현장에서 도면 변경 시 관련내용 단체카톡방에 고지하고 최종도면도 수정필요

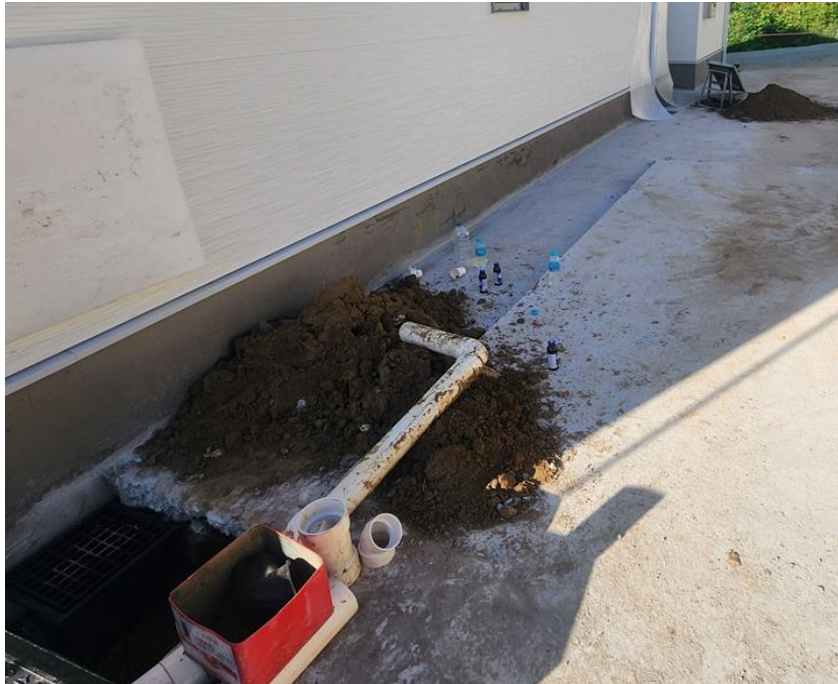
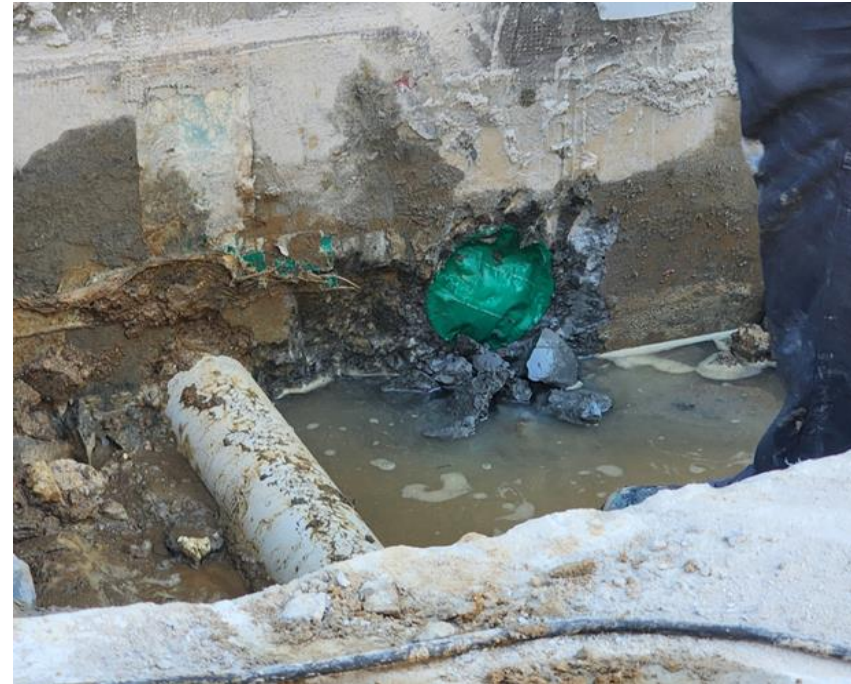
원 인 : 건축주가 부대공사 진행하였는데 오수배관 연결 하지 않아 문제 발생  
재발방지 : 건축주공사 부분이라도 고객만족 및 품질을 위해 관리를 해야함.

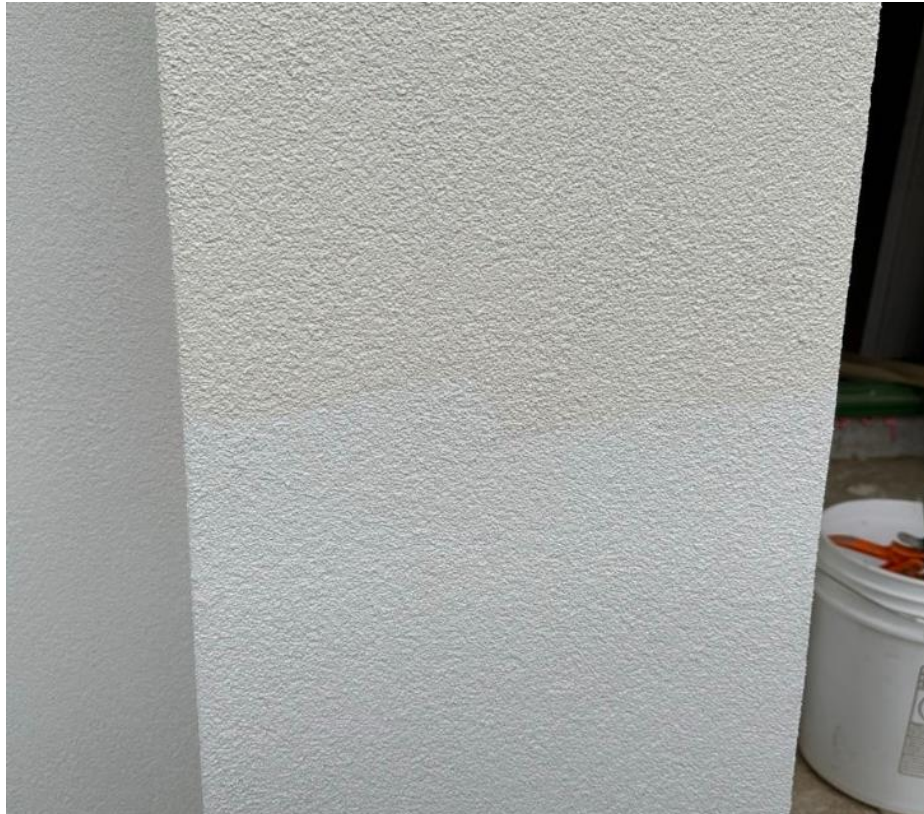
원 인 : 현장소장 외장재 발주 오류로 인해 재시공 / 건축주가 찾아서 소장에게 이야기함

피해금액 : 재시공비용 120만원 지출

재발방지 : 시공 전 투입자재 확인

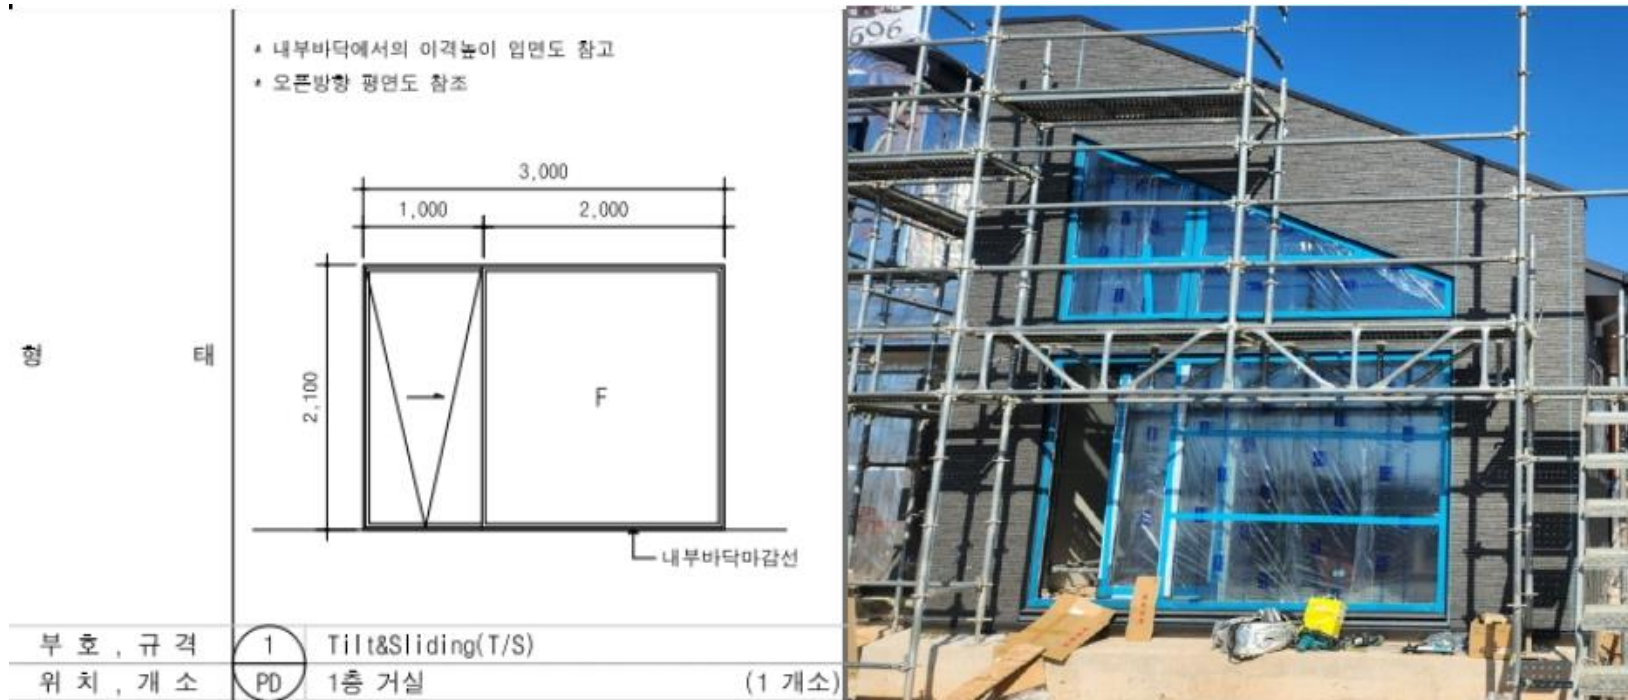
원 인 : 건축주 창호변경 사항 미반영 건축주는 LS창호 바꿔달라고 사전에 요청 하였지만 반영되지 않아 TS로 시공 시공완료 후 확인됨

해결내용 : 건축주는 수정을 하더라도 재시공으로 인해 스트레스 및 여러가지 클레임을 이야기하여 다락방 마감과 도배 등급 업그레이드 하기로 협의

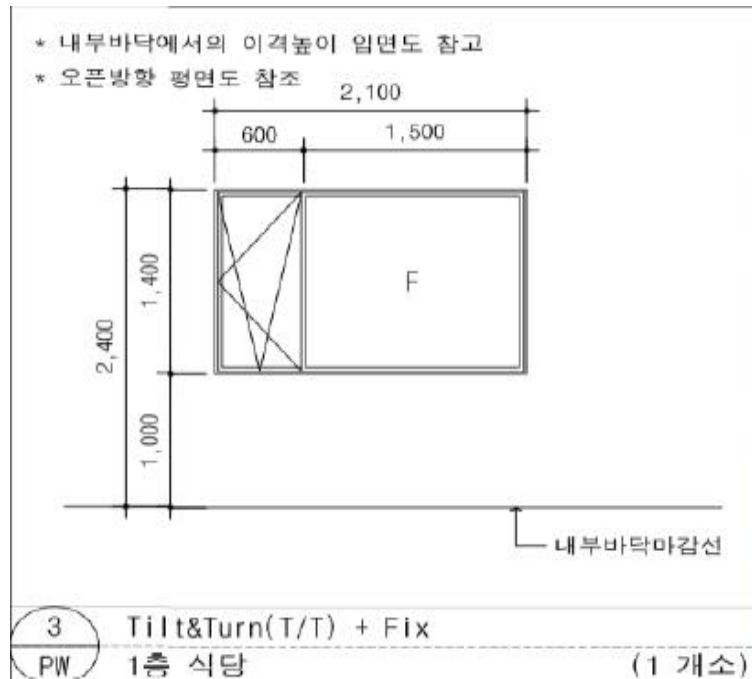
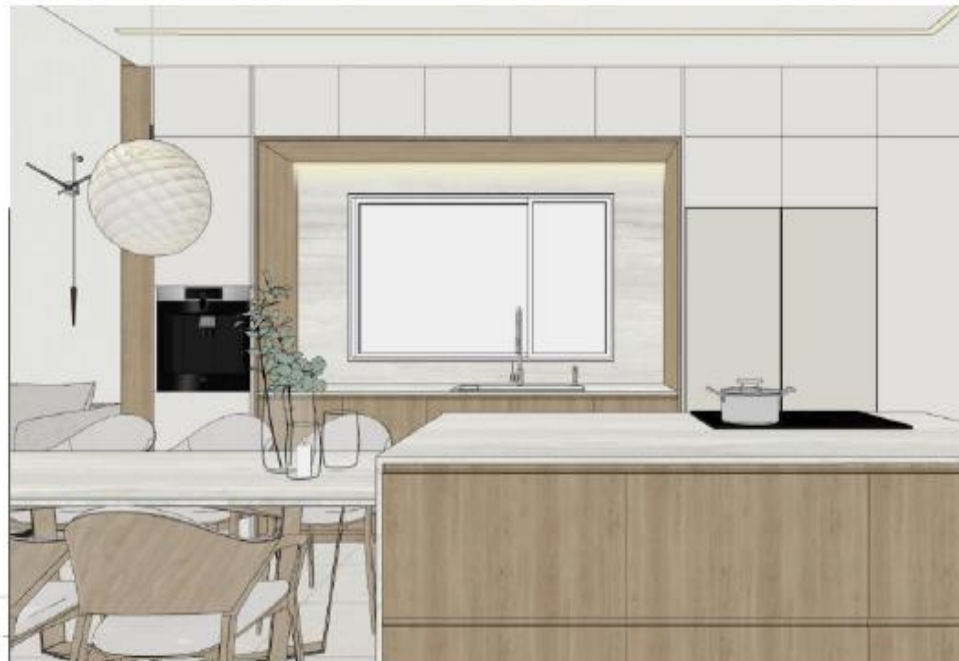
### - 도면오류\_창호변경미반영 -

원 인 : 인테리어 미팅 시 주방 창호를 줄여달라고 건축주가 요청하였으나 반영되지 않음

해결내용 : 외장완료, 내장완료 후 건축주가 가구를 변경할테니 금전적인 보상을 요구하여  
250만원 서비스 하기로함

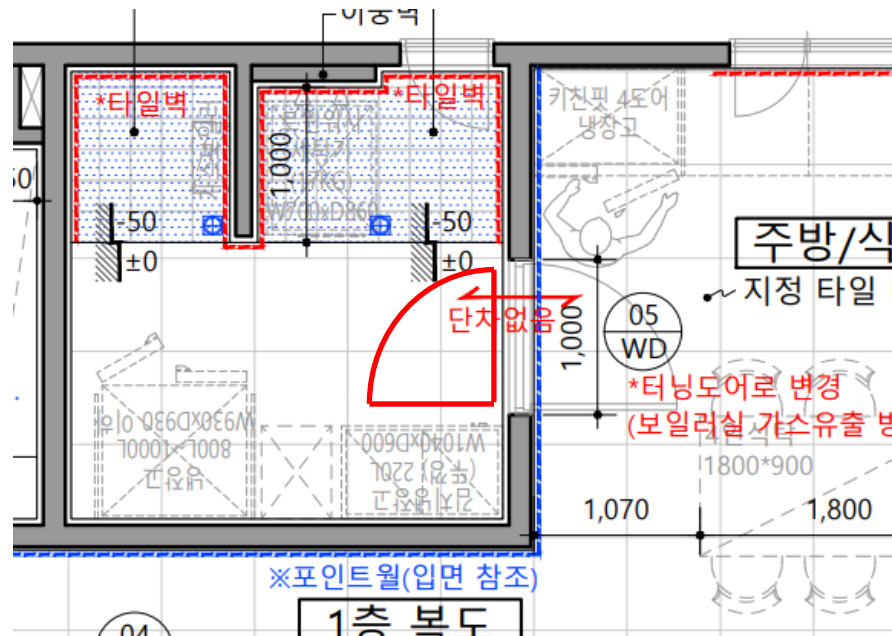
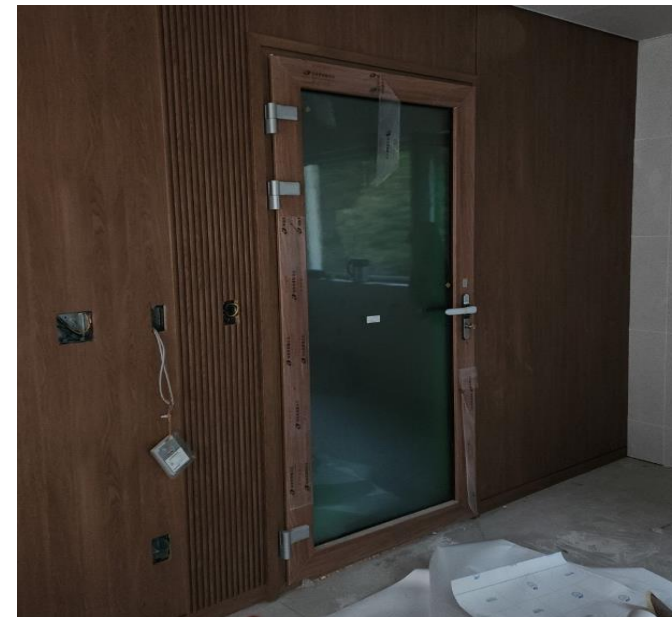
### - 도면오류\_창호변경미반영 -

원 인 : 인테리어 미팅 시 건축주가 도어 열리는 방향을 바꿔달라고 요청했다고 하시나 담당자는 그런 내용 들은적이 없다고 함.

재발방지 : 도면에 표기가 되어 일일이 건축주한테 물어보기 어려우나 사용상에 불편함이 있으면 담당자에게 확인 필요

해결내용 : 1. 도어 재시공, 2. 금전적 보상 중 협의 예정

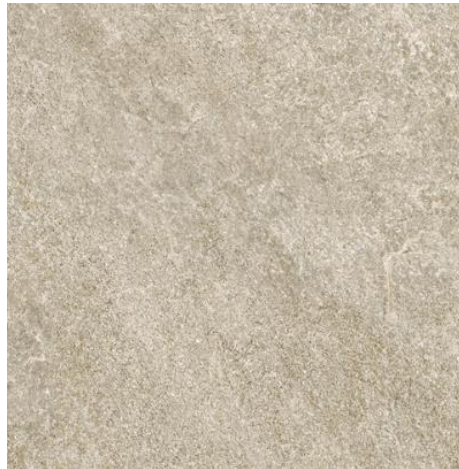
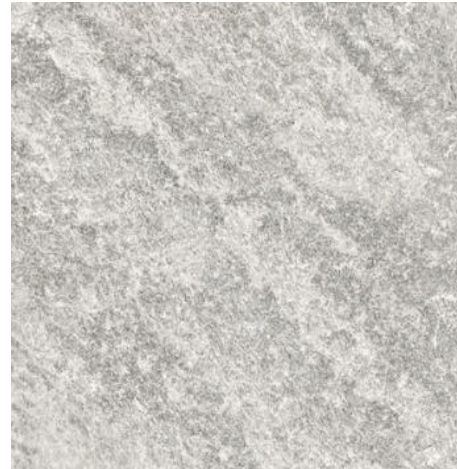
원 인 : 현장소장이 발주한 자재가 아닌 다른 자재가 시공. 시공 전 제품 확인 누락으로 발생

1. 세라믹데크자재 자재명이 유사하며 색상 또한 유사였음.
2. 마루자재를 현장소장이 발주한 사이즈가 아닌 다른 사이즈로 시공

1번자재로 선정되어 있었으나  
2번자재로 시공됨

재발방지 : 시공 전 반드시 건축주가 선택된 자재가 맞는지 여부 현장확인필요

해결내용 : 1번 - 재시공 또는 금전적인 보상으로 협의중 (700만원예상)

2번 - 금전적인 보상으로 협의완료 (300만원)

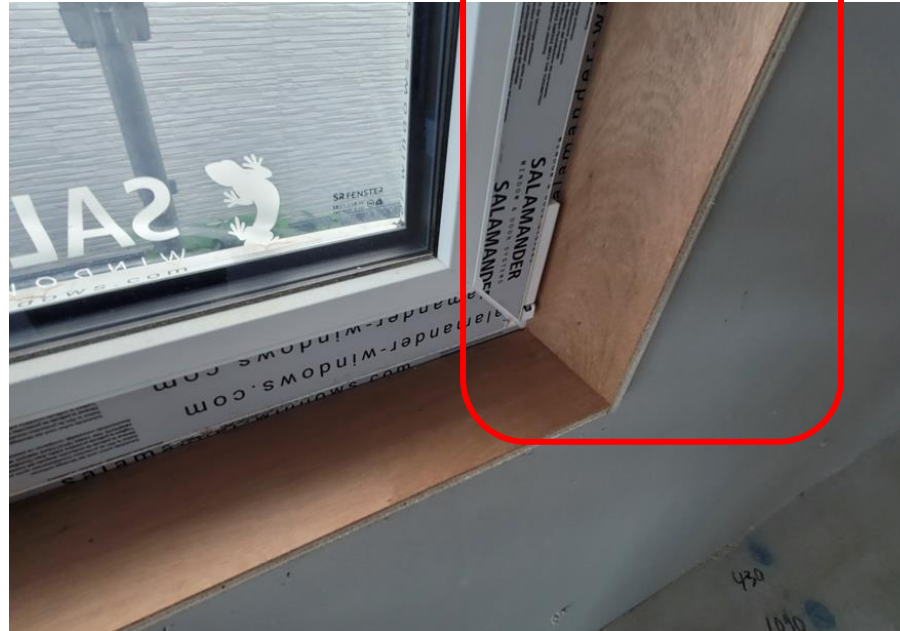
### - 창호 몰딩 부분-

- 현 재 : 창호 몰딩 하부 합판 시공, 수직부 M.D.F 시공
- 변경후 : 창호 수직 부분도 합판 시공

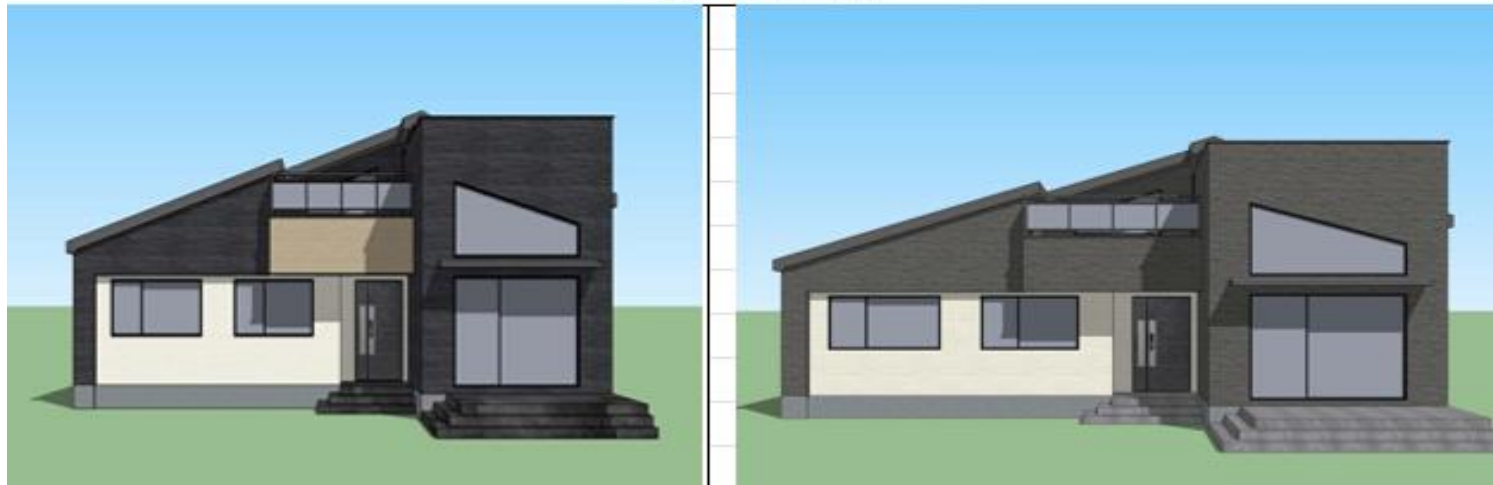
- 원 인 : 1. 도면 변경이 있었지만 최신화된 도면으로 시공하지 못하였음  
 2. 변경전 도면으로 자재 발주 진행  
 3. 투입된 자재 미검수 하여 시공 진행  
 4. 철거비용 400만원 및 재시공 비용 2000만원 발생

| 사 고 유 형 | 오발주 | 사 고 부 위 | 외부 외장 |
| 발 생 원 인 | 도면 변경전 발주 후 도면 변경 미확인 | | |

- 재발방지 : 1. 도면 변경 있으면 카톡에 최신 도면 확인 하였다는 내용 작성  
 2. 투입된 자재 검수 반드시 진행
