# 2024년 현장 이슈

## 현장별 이슈 사항

건축공사부

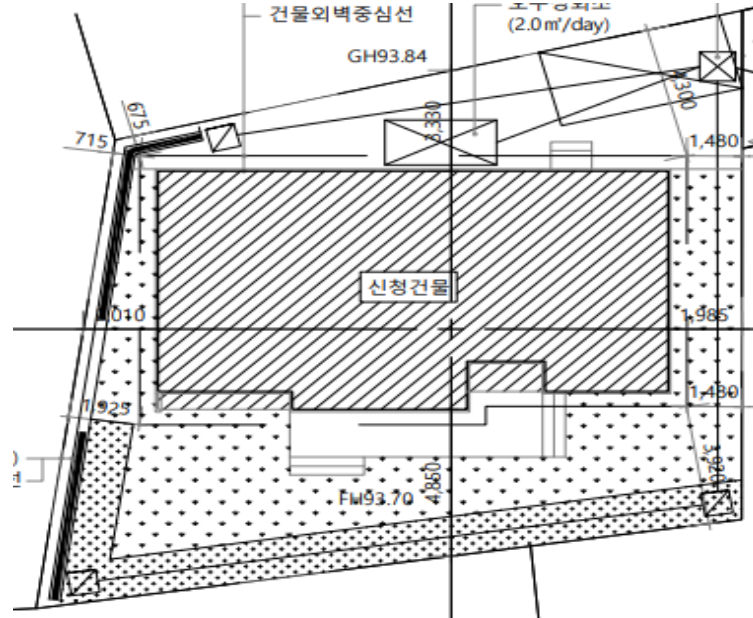
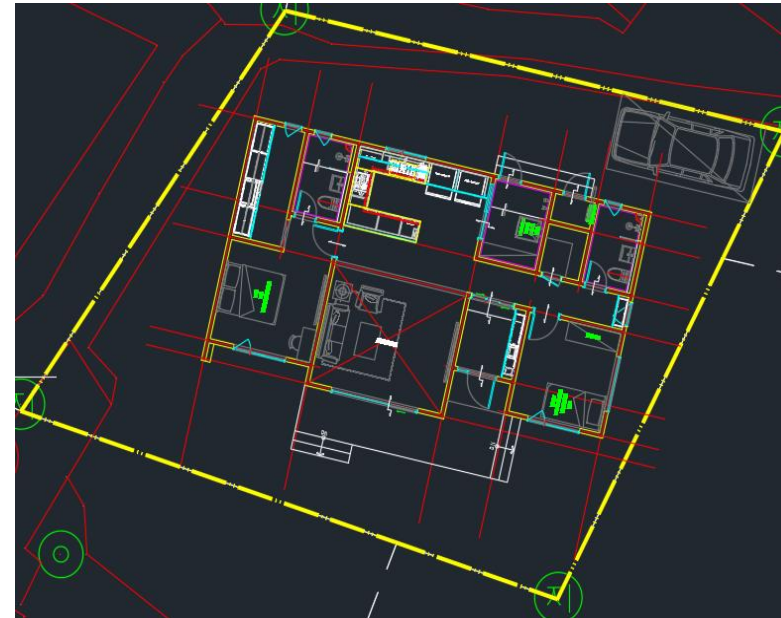
원 인 : 배치관련하여 최종도면 워플에 pdf파일 올라와있고, 캐드파일에는 2가지 배치도가 있었음  
업체에서 캐드파일에 있는 2가지중 1가지 확인해 배치하여 기초 시공하였으나, 건축주와  
최종협인된 배치는 아니었음. 현장소장은 업체가 배치 잘못하였으면 검측을 했어야하는데  
전혀 검측되지 않았음. 아주 심각한 문제임. 업체에서 건축주에게 옆부지 창고 진행하기로  
하고 협인 됨.

재발방지 : 1. 모든 공사는 업체에서 진행하였다고 해도 현장에서 검측, 검수, 확인 되어야함  
2. 도면상 확인이 필요한 경우 담당자에게 반드시 확인 필요

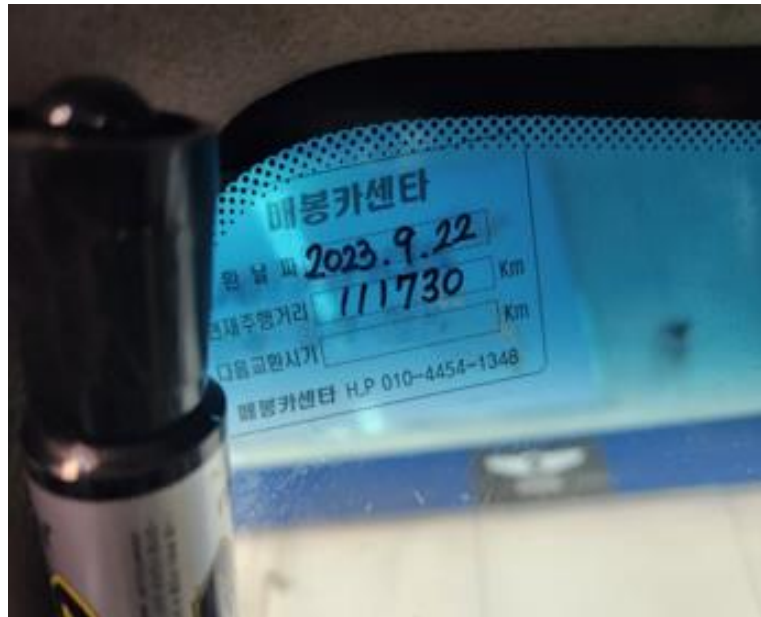
원 인 : 엔진오일 교체시기가 많이 지났음에도 불구하고 교체하지 않아 엔진교체 되어야함.  
교체시기보다 25,000km 더 주행됨

엔진교체비용 600만원 투입

재발방지 : 회사에서 지급하는 모든 자재에는 책임을 가지고 관리르 해야됨.  
예\_빗자루, 쓰레받기 등 포함

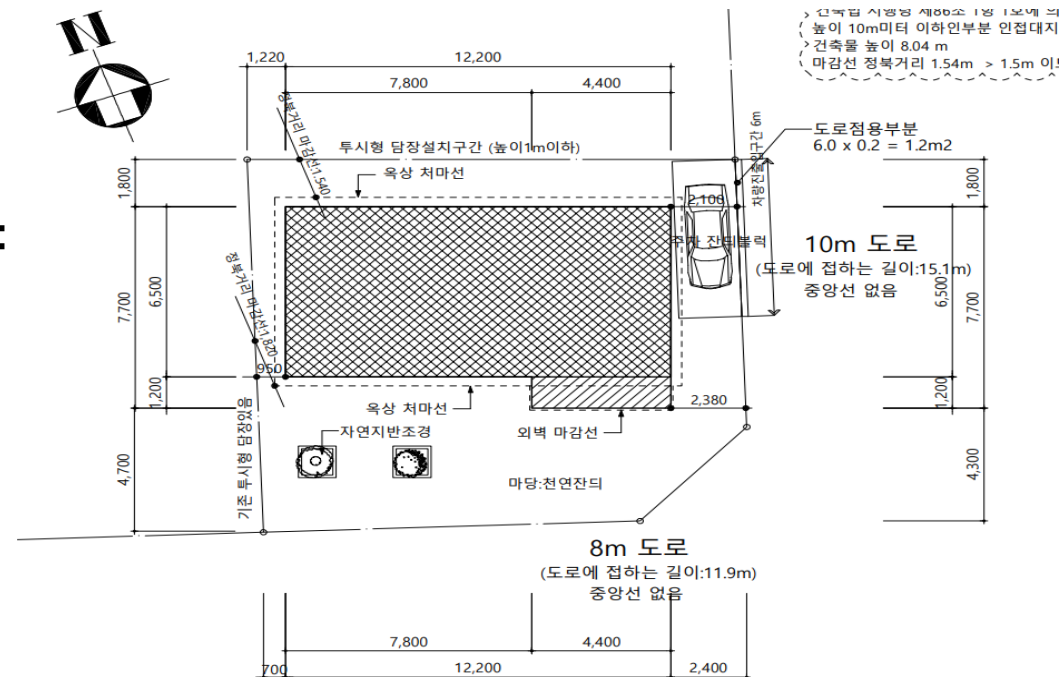
**G.L 미표기 배치도 :**

원 인 : 1. 기초 공사 시 설계담당자와 유선으로 G.L기준 확인하여 진행 (도면 상 기점의 표기 없음)  
2. 기초 감리 검수 시 기초높이 계획보다 낮게 시공된 부분 확인  
3. 이후 기초 150mm 추가 입상 진행(추가공사 발생)

재발방지 : 1. 배치도 상 기점 위치를 도면에 의무표기하여 오시공 방지 ( G.L±0 )  
2. 기점 표기는 반드시 변동이 발생치 않는 지장물을 이용하여야 함  
EX) 경계석, 포장도로 중앙, 용벽 등

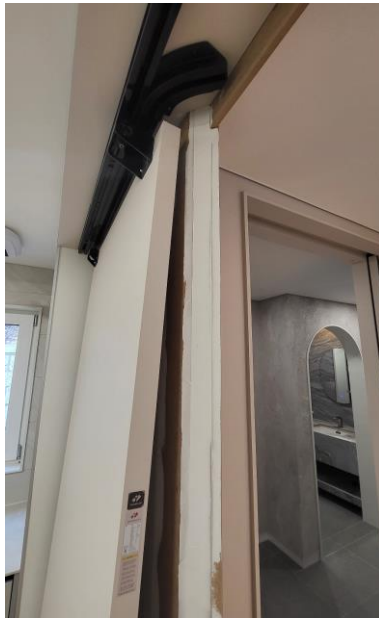
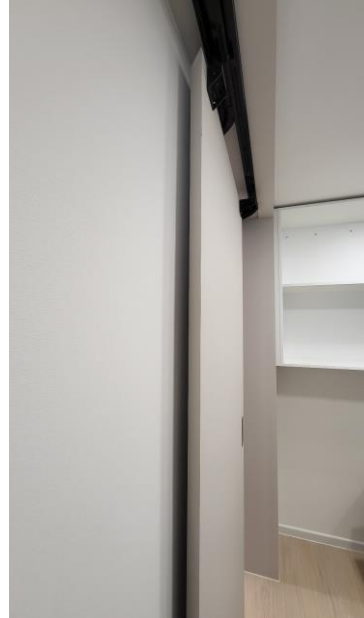
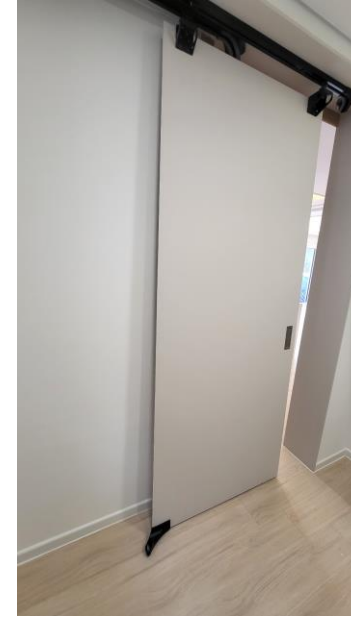
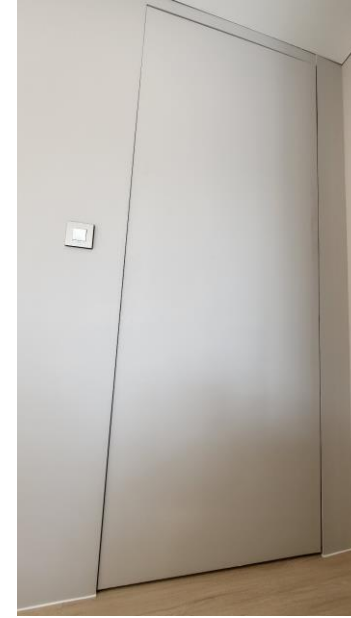
원 인 : 현장에 첫 적용되는 영림 히든푸쉬슬라이딩 도어를 영림 측 시공팀이 아닌 내장팀이 시공함으로서 마지막에 잘 닫히지않아 재시공(예상비용 150만원 가량)이 필요해진 사례 (교체필요한 레일부속 100만원 가량의 고가제품)

〈 레일수직 수평문제로 완전히 닫히지않는 상태 〉

재발방지 : 1. 히든푸쉬슬라이딩 도어 설치될 경우 1~2mm의 오차도 허용되지 않음으로 **영림도어 측 시공팀이 직접 시공**, 사후 책임질 수 있도록 계획할 것

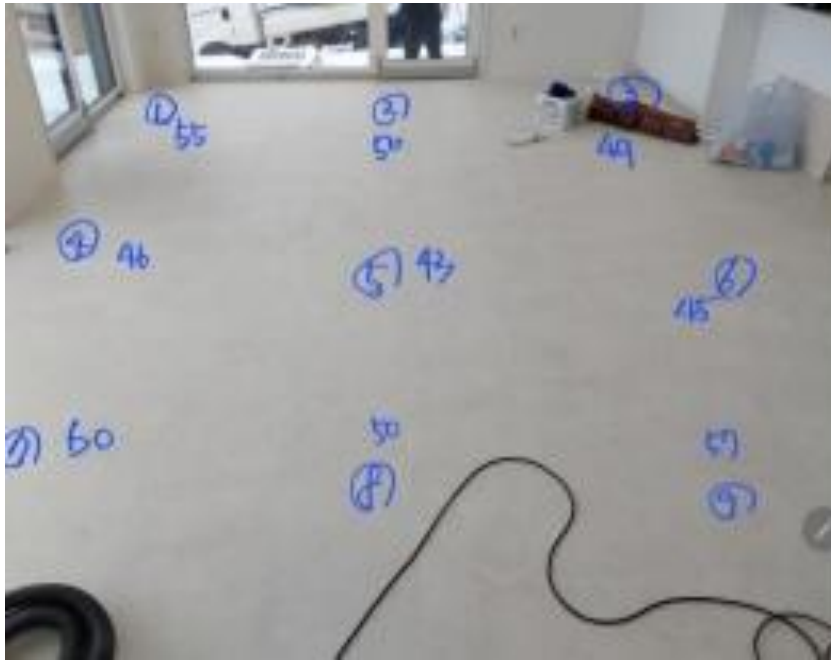
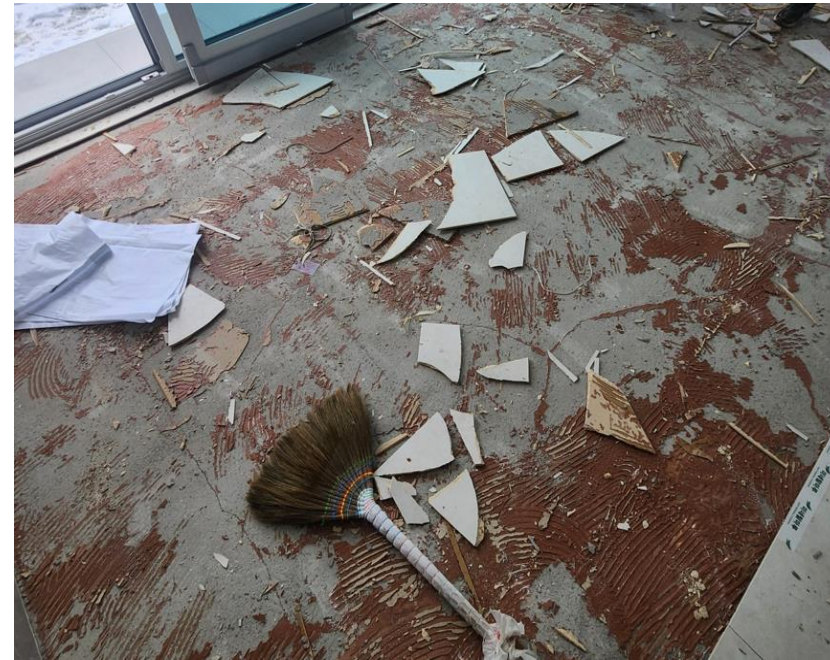
원 인 : 1. 방통 바닥이 들어올라옴에 따라 마감 편차 20mm 이상 발생  
처 리 : 1. 마루 전체 철거 후 방통 일부 클리닝 후 마루 재시공  
재발방지 : 1. 방통 타설 시 바닥에 레벨봉 작업을해 방통 평할도 유지

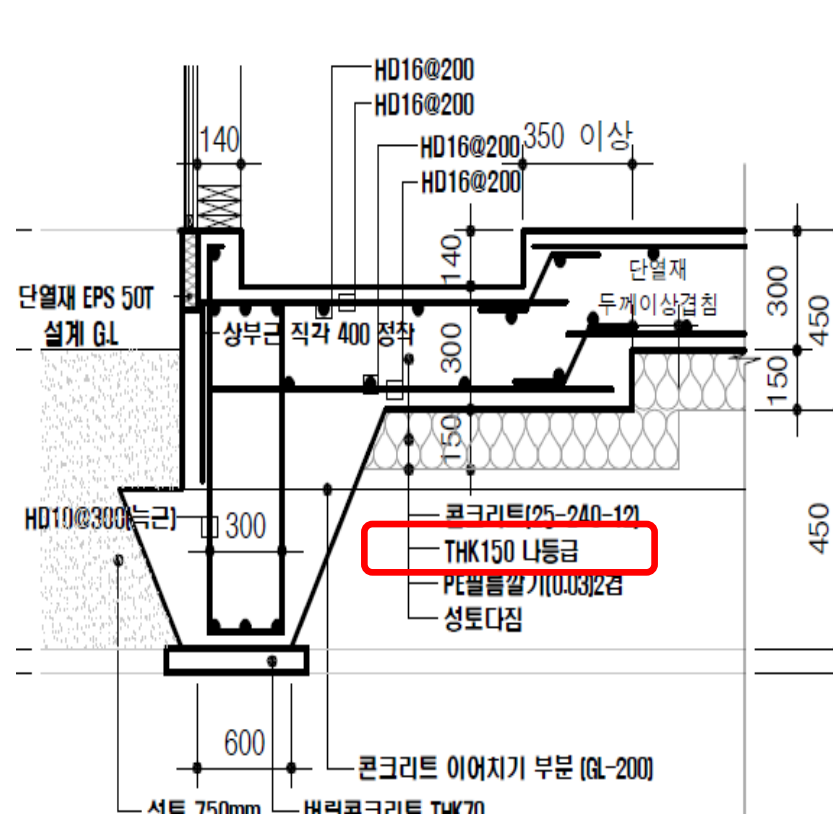
- 기초도면과 단면도상 단열재 다름

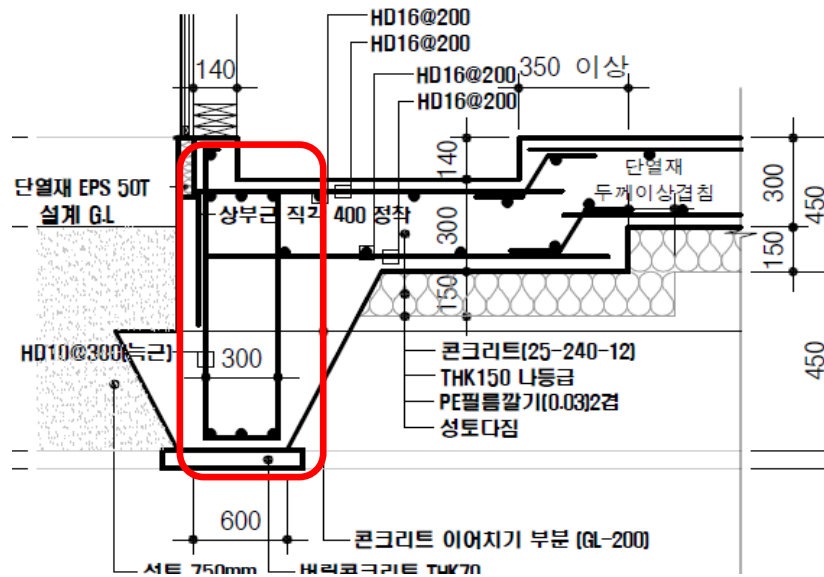
- 기초도면 철근배근도와 구조도면 배근도가 다름

## - 시공, 구조도면 통일화 필요 -

- 발 생 : 설계담당 : 검토안됨 / 현장소장 : 검토안됨.
- 대 안 : 1. 시공, 허가도면 검토 철저  
2. 도면에 상이한 부분이나 특이사항 있을 시 도면 변경 요청

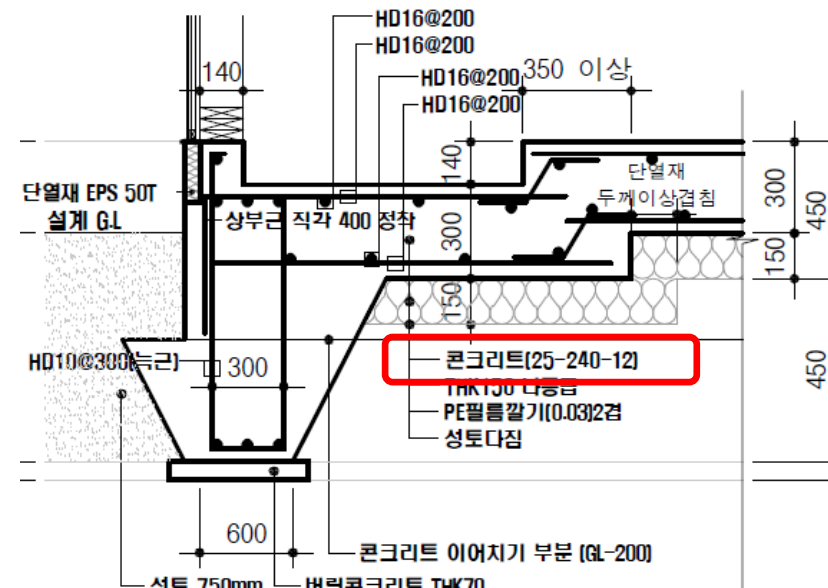
- 수원 권선동 지중보 다름 -

- 발 생 : 도면 통일화 되지 않음
- 대 안 : 1. 시공, 허가도면 검토 철저히 필요  
2. 도면에 상이한 부분이나 특이사항 있을 시 도면 변경 요청

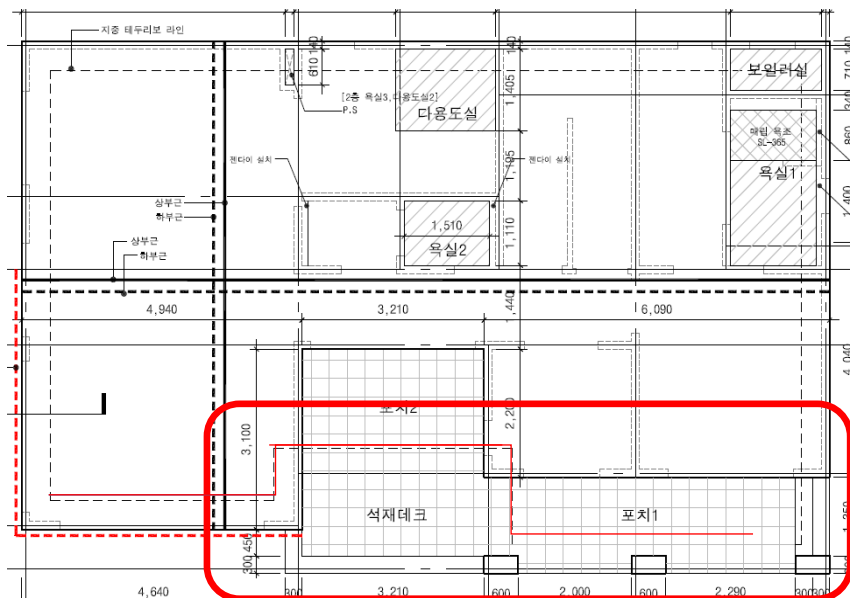
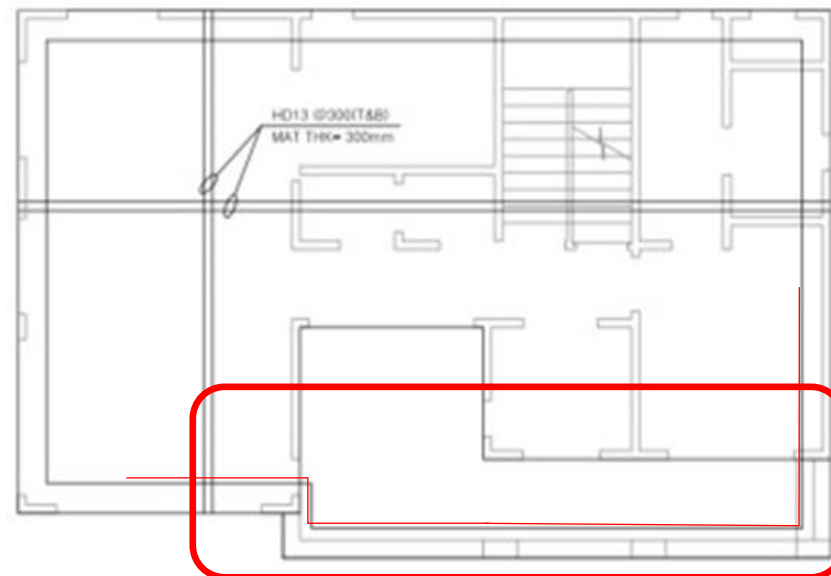
- 기초도면 철근배근도와 구조도면 배근도가 다름

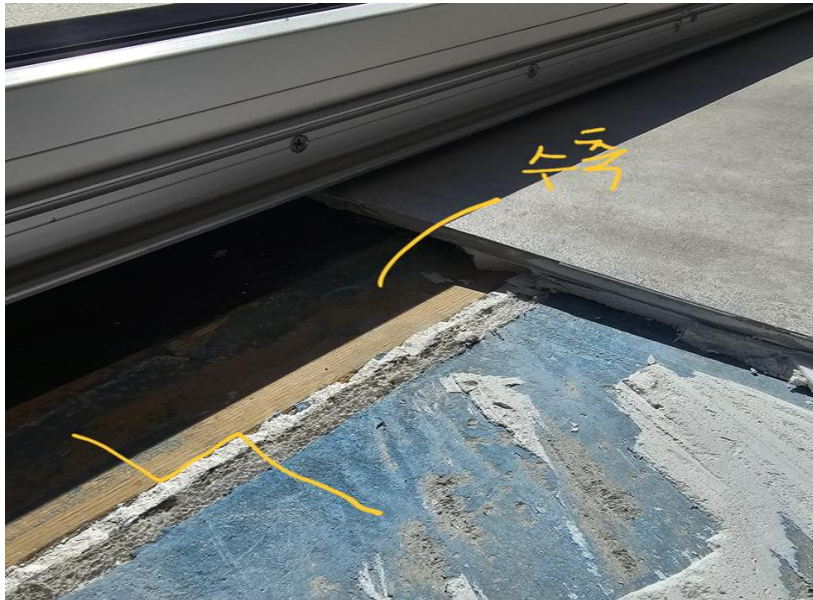
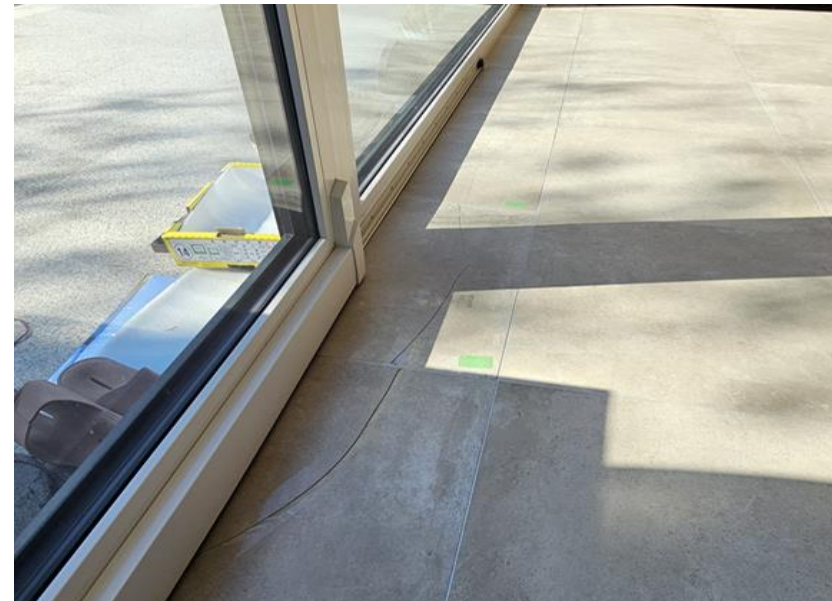
## - 1층 거실 파티오 창호 하부 -

- 목 적 : 거실 파티오 도어 하부 타일, 마루 하자 방지  
현 황 : 파티오 도어까지 마감재 시공되고 있음  
변 경 : 1. 파티오 도어 하부 목재 추가시공해 바닥 마감재와 이격  
2. 하부 케이싱 합판 위 필름 마감  
현재 바꿀 수 없는 현장은 외벽라인으로 타일 나누기해서 시공

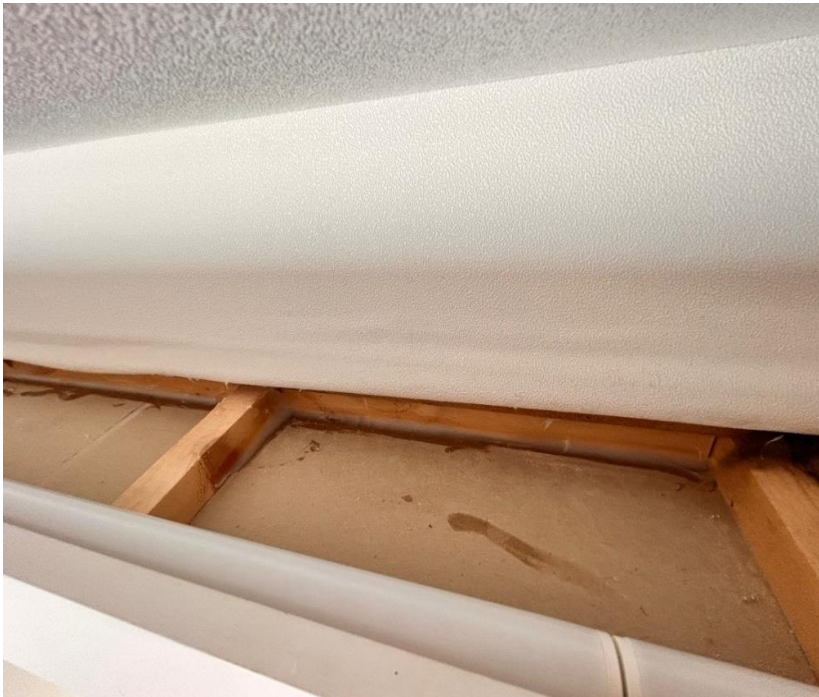
간접등 박스 제작시 한치각 빈틈으로 바람이 들어옴  
간접등 박스 제작시 막힌구조가 될 수 있게 간접등박스 제작

〈 간접등 박스 빈틈 〉

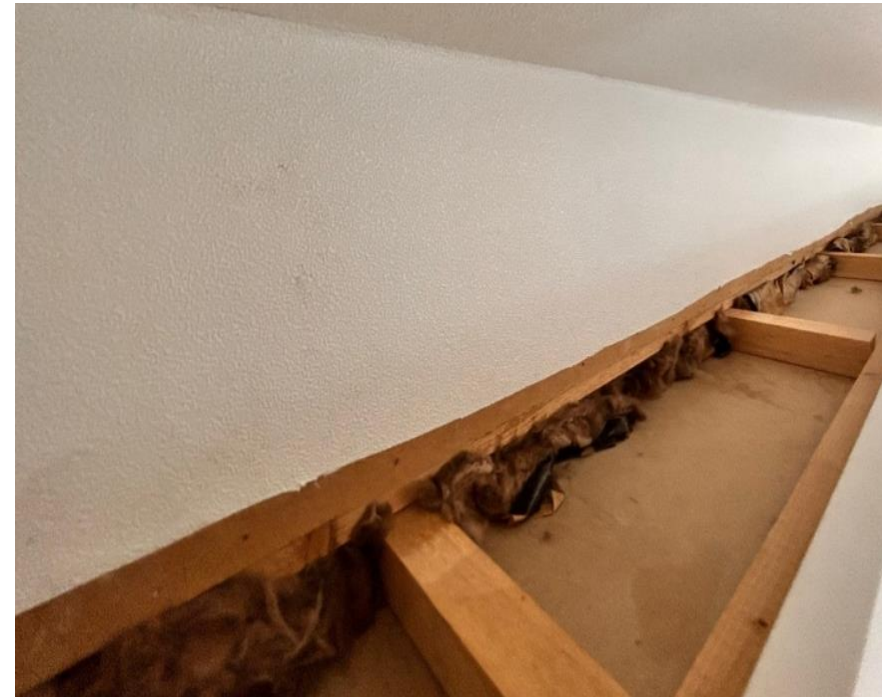
〈 간접등 박스 빈틈 보수〉

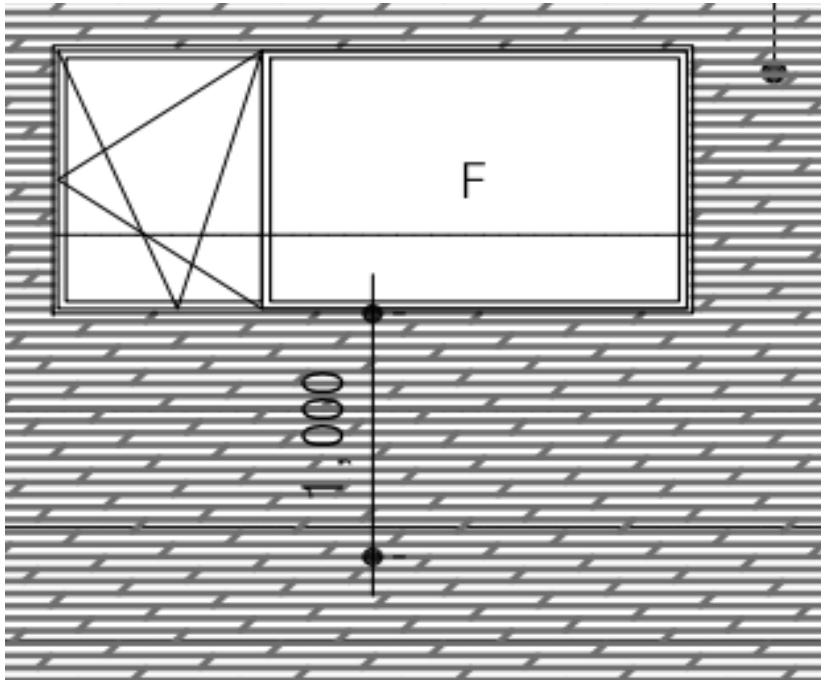
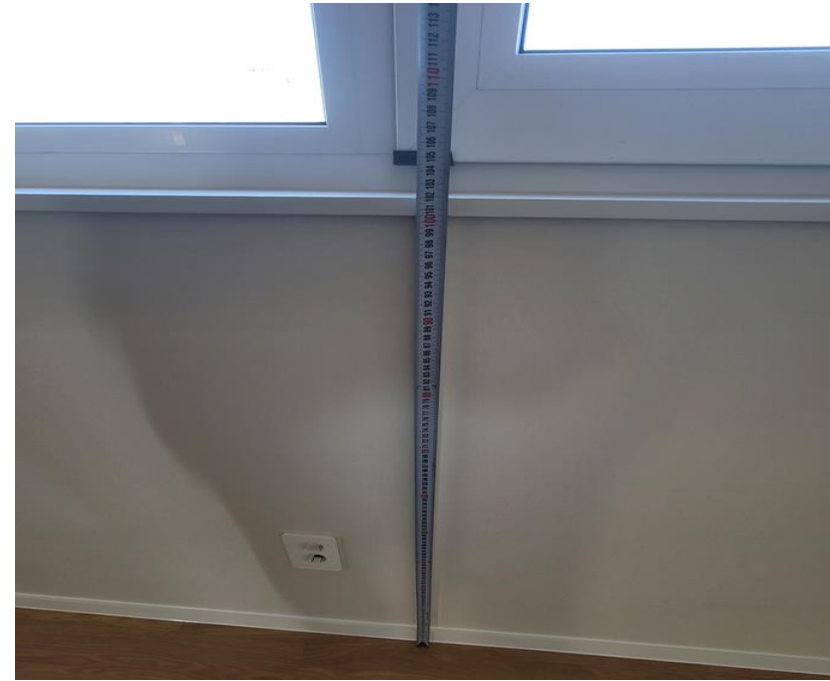
목 적 : 높이 1200mm 확보해 안전높이 확보  
현 황 : 도면상 높이는 1000mm  
변 경 : 도면에도 1200mm 변경

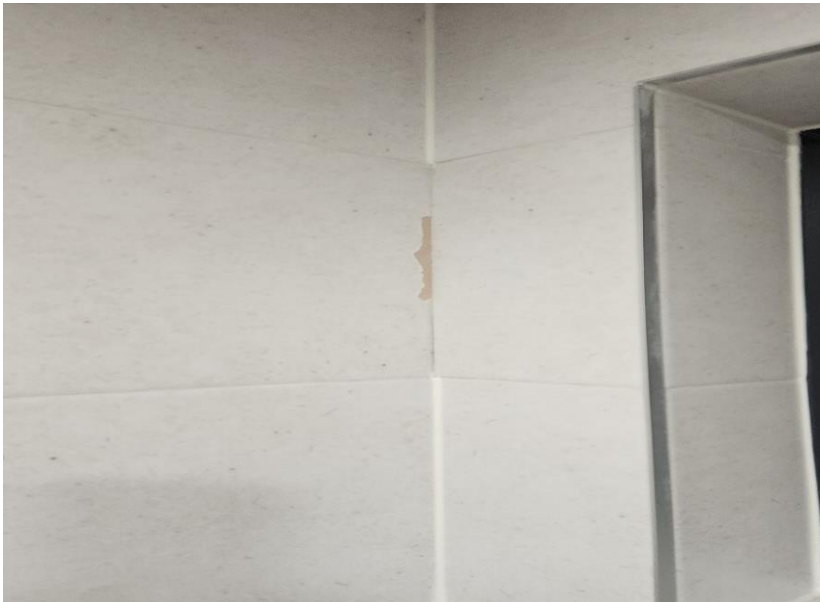
- 타일 벽 인코너 부분은 최소 3~5mm 이격시켜 시공.
- 거실 파티오 창호 부분은 바닥 타일 나누기 하여 시공.
- 인코너 이격 시공 후 현장소장이 체크

〈타일 인코너 깨짐〉

해당 사항으로 발생한 하자는 AS기한 없음 업체 공문 전달 완료

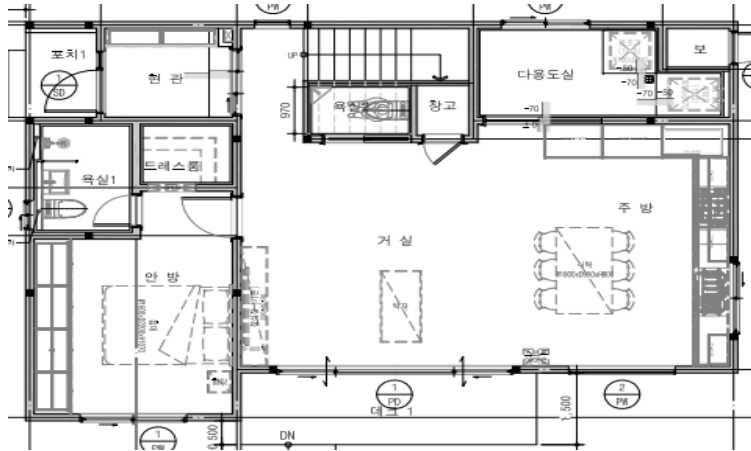
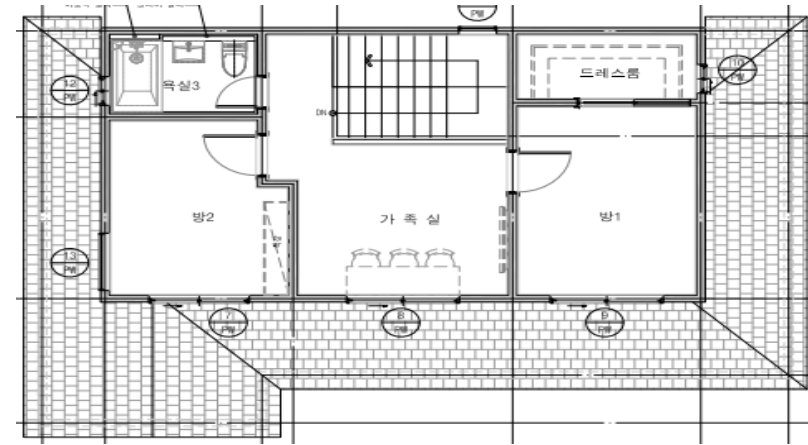
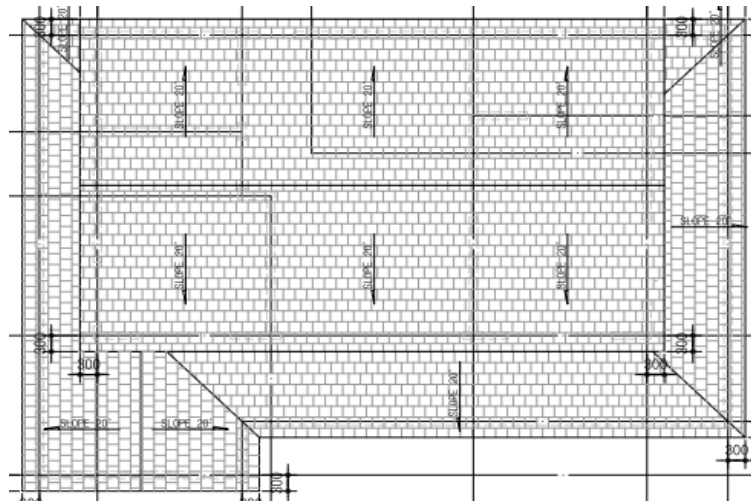
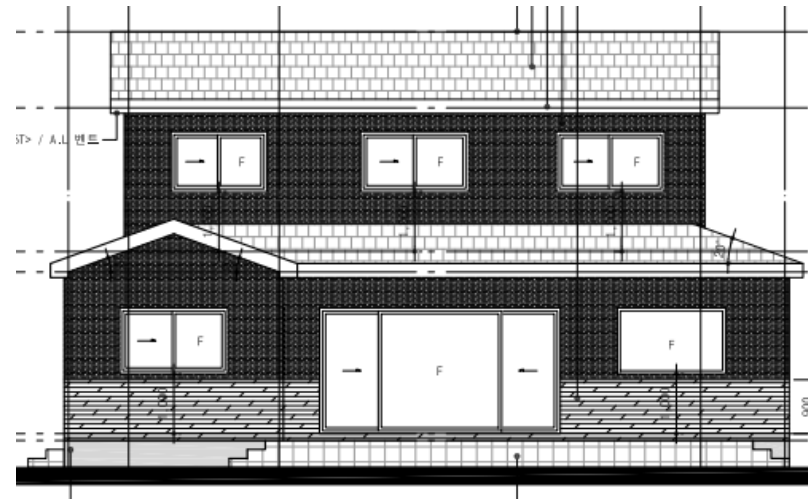
## - A/S 발생 도면 -

- 1,2 층 구조가 내력벽과 만나는 곳이 거의 없어 장선위에 시공된 현장

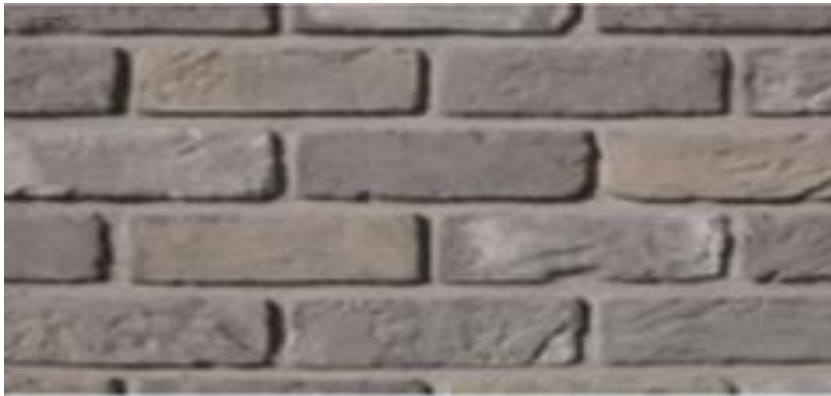
EP-108 / 기단부

## - 자재발주 오류 및 검측 -

- 발 생 : 자재부 오발주로 인해 다른 자재 시공  
원 인 : 1. 자재부 자재 오발주  
          2. 현장소장 투입자재 검측 누락  
처 리 : 기단부 파벽 재시공 진행  
예 방 : 자재 발주 후 현장에 들어오는 자재는 모두 현장소장이 발주한 자재 맞는지 확인 필요

〈 도면 표기된 자재 〉

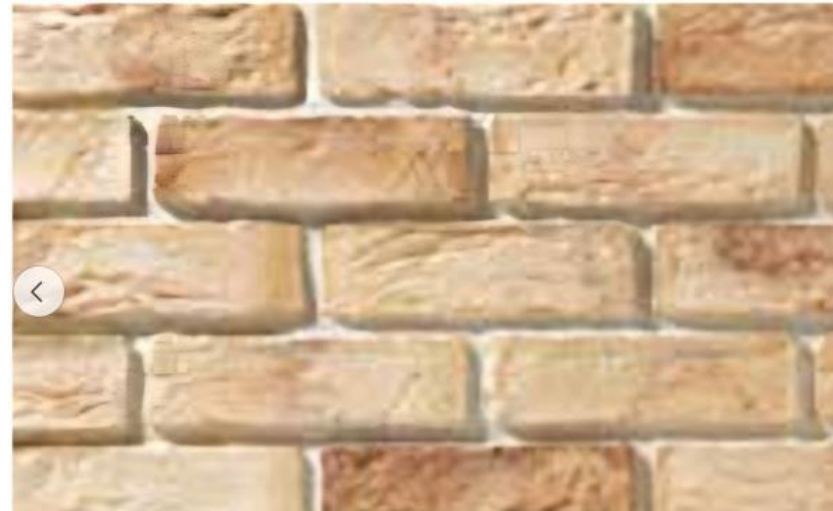
EP-180

〈 오시공 된 자재 〉

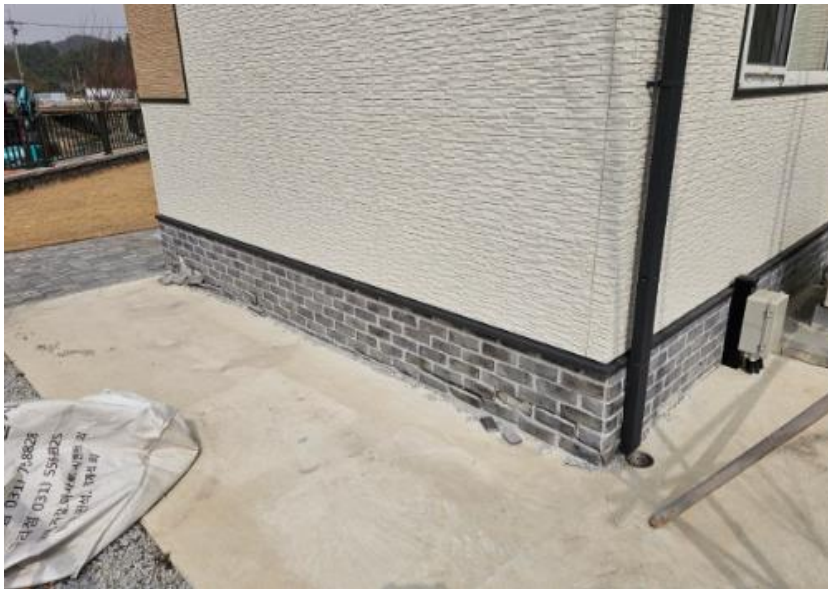
### - 기단부 파벽 밀어올림 -

- 발 생 : 마당 콘크리트가 동결심도 미확보로 인해 들어 올려져 기단부 파벽 깨짐 발생
- 대 책 : 1. 건축주 토목공사 시 관련내용 사전 고지해 잡석포설, 이격 시공, 완충재 시공 등 전달  
2. 엔딩 미팅 시 하자이행각서에 관련내용 추가 설명

〈 마당 콘크리트 〉

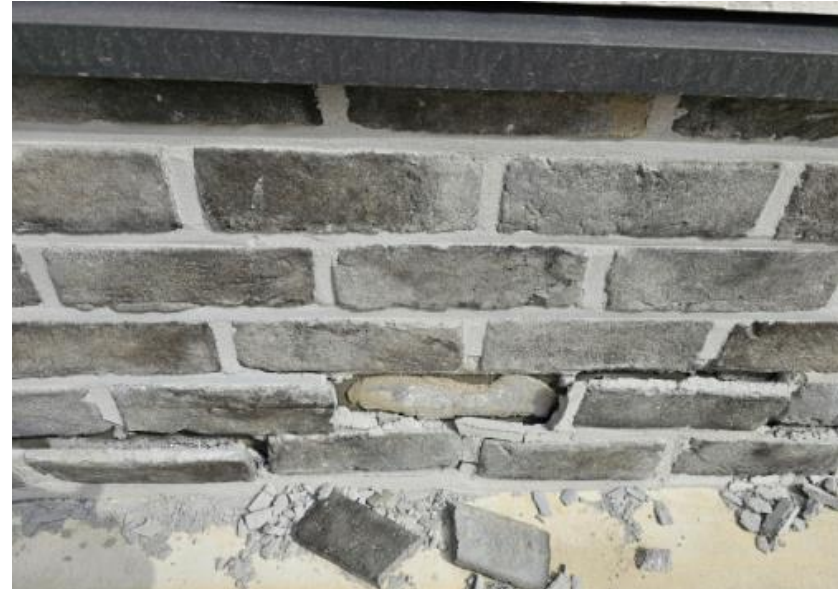
〈 파벽 밀어내 탈락 〉

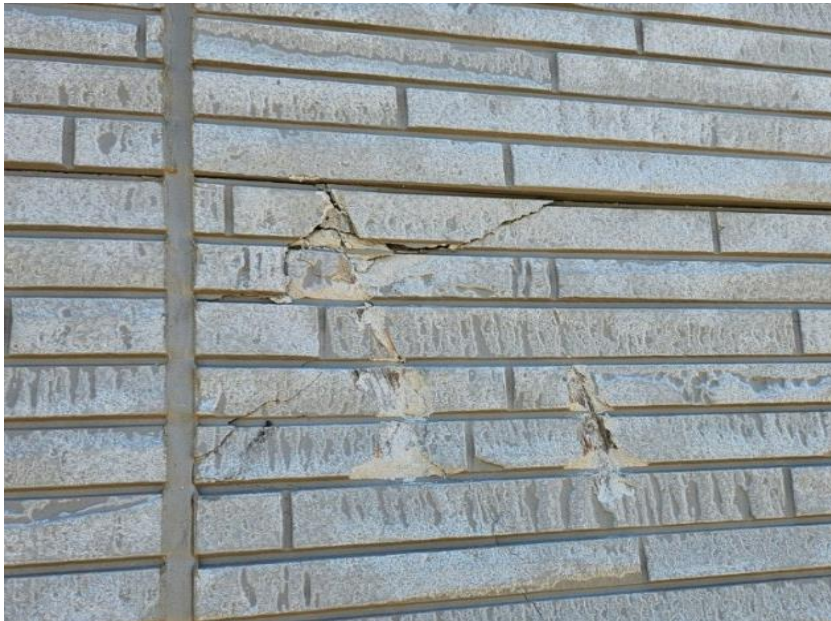
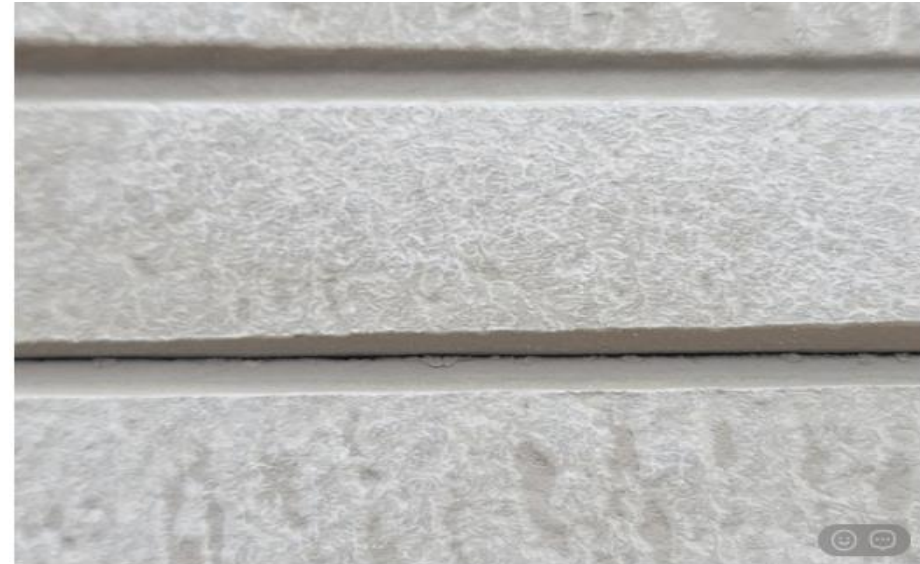
### - 외장재 파손 -

- 토목 장비로 외장재 파손 되었고 보수 하였지만 건축주는 보수 부분에 대해 불만족 하였고 이에 집을 매수 하지 않을 생각까지 하심
- 건축주 성향이 모두 다르나 문제 발생과 해결시 건축주 만족될 수 있게 처리 필요

보수한 부분 현장 점검해 보니 위 사진과 같이 크랙이 생겼네요  
보수를 제대로 하신건지요?  
현장 방문때마다 하자부분이 보이니  
계속 불안한 마음입니다  
이 부분 만족스럽게 해결되지 않으면  
집을 매수하지 않을 생각이니 고려해주세요

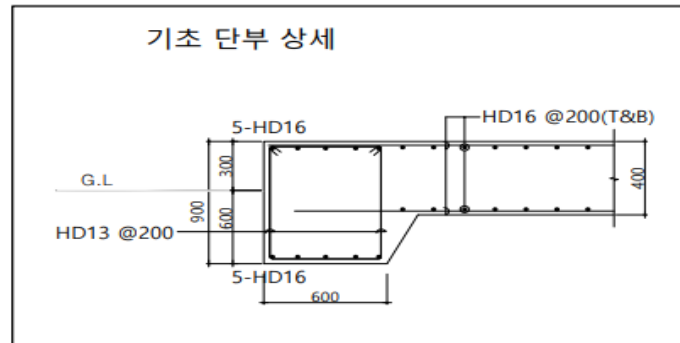
기초 단부 상세

## - 콘크리트 압축강도 미확인 -

- R.C현장에 도면에 Con' c 압축강도 30mpa로 되어있지만 24mpa로 타설
- 발생원인 : 현장소장이 발주 오류 / 체크 불량
- 해결 : 도면상 압축강도 최종협의 필요한 부분이 도면 수정하여 정리
- 수정예상비용 : 약 **4,000만원**

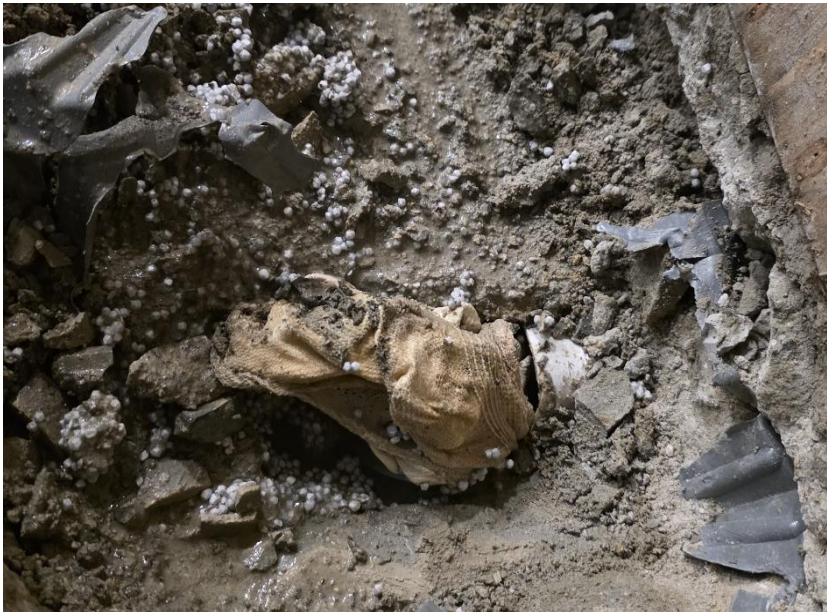
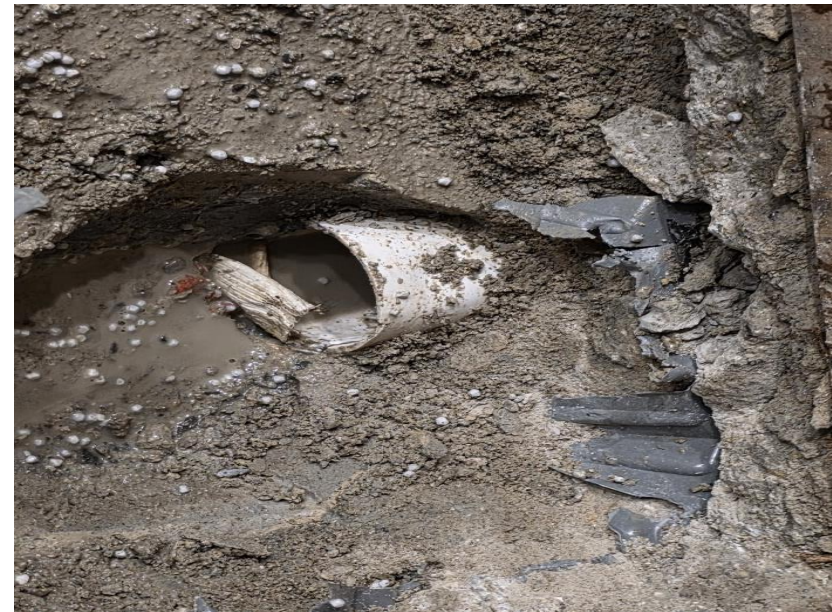
- 지하 물이 차올라 A/S접수
- 지하 공사 중 배수판 아래 건수 배수구가 있는데 장갑으로 막아 놓고 지하 바닥 타설
- 발생원인 : 현장소장 관리 실수
- 수정예상부위 : 지하 스크린골프장 마감 재공사

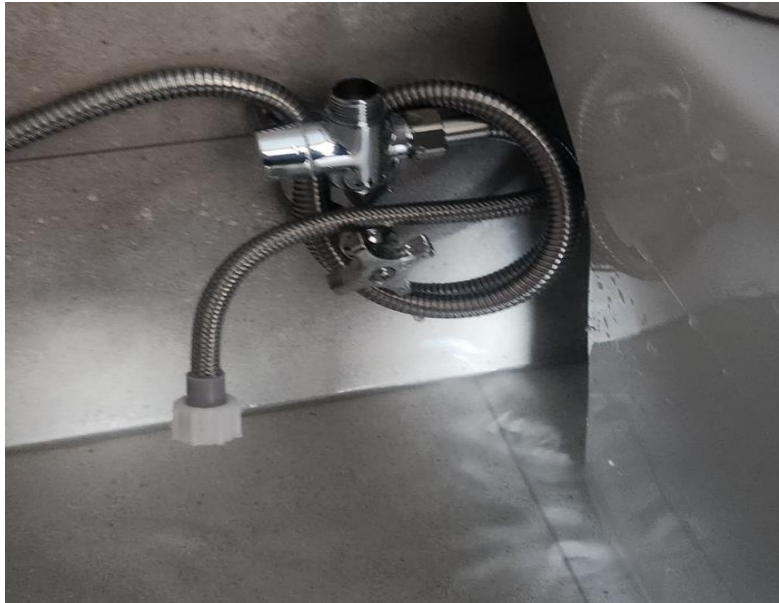
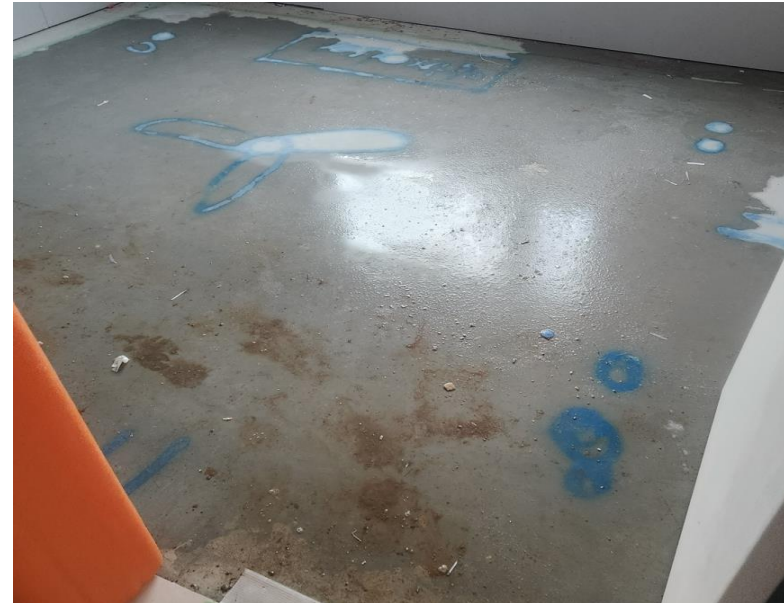
- 청소건 불량으로 내부 누수 발생
- 침실 하부 석고, 단열재 제거 습기 건조 후 재시공
- 대처방법 : 현장 부재시 인입수도 잠그고 사용시에 개방하여 사용

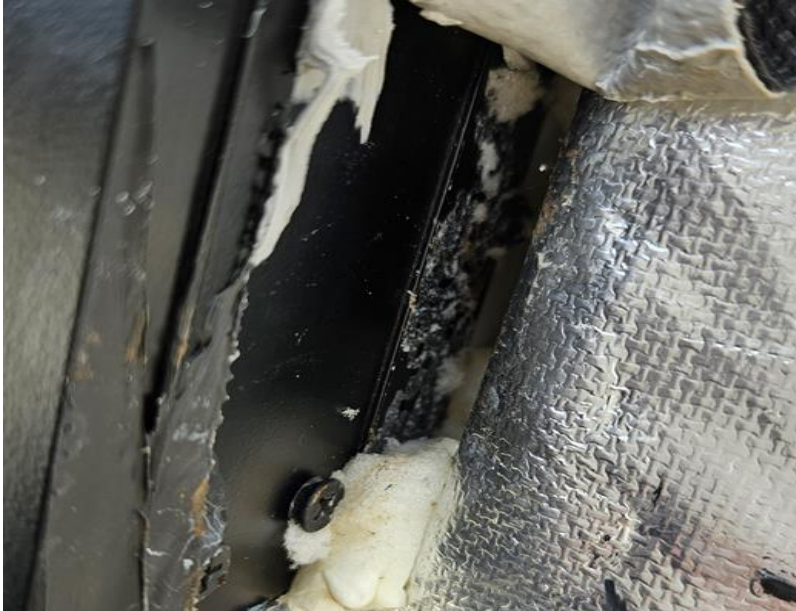
## - LX 창호 시공 불량 -

내 용 : 창호 시공 이 전반적으로 좋지 못했던 상황임

〈 폴 충진 불량 〉

방 법 : 현장소장이 체크하고 해당 품질에 만족하지 못하면 현장에서 즉시 재시공 시켜야함  
업체는 잘못 시공해도 다 그렇게 한다 다른현장에서도 이렇게 했더라는 이야기를 함  
그러면 소장님들은 그냥 넘어가시는 경우가 있는데 절대 그렇게 해서는 안됨  
시방 및 문제될 요소 보이고 판단하기 어려울때 감리담당자와 통화해서 체크  
혹, 담당이 통화안될때 차 상급자와 소통 필요

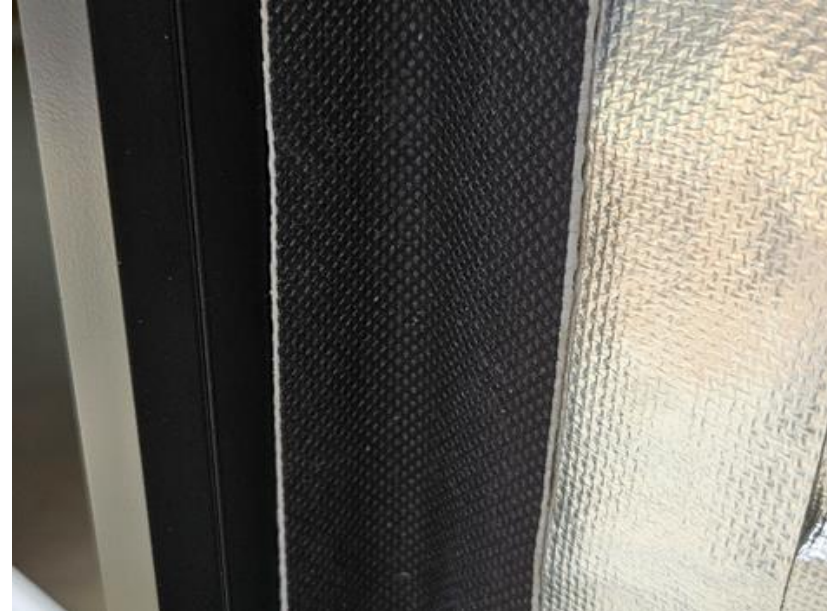
〈 테이핑 시공 불량 〉

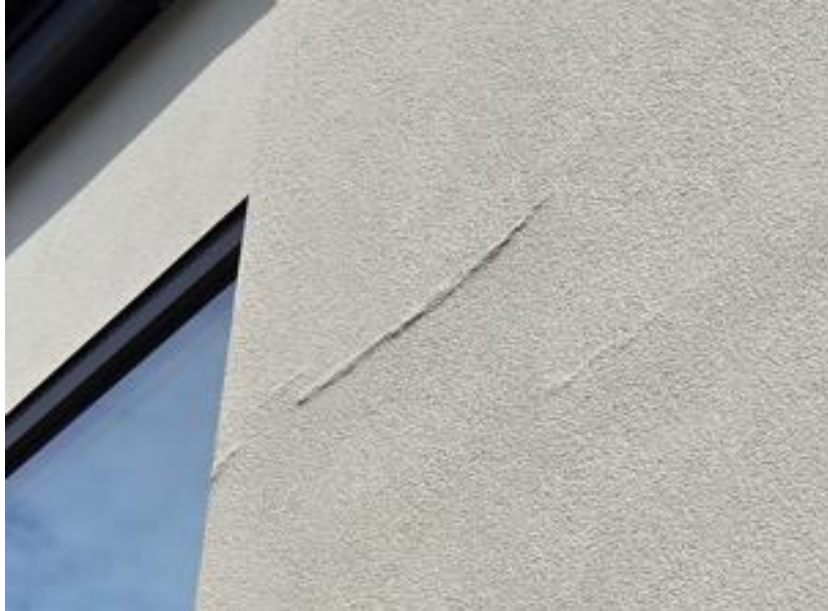
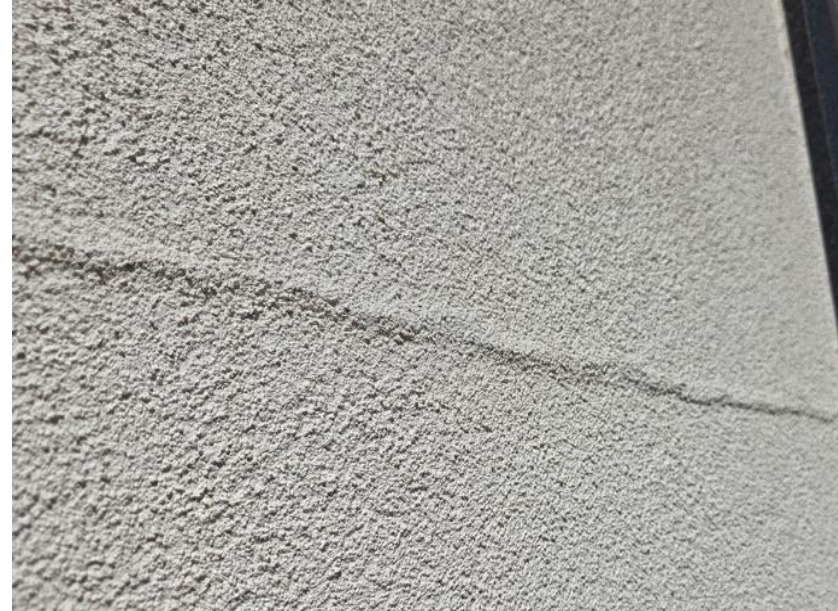
## - 스타코플렉스 변형 -

- 발 생 : 스타코플렉스 마감 후 시멘트 보드 만나는 부분 변형 발생
- 원 인 : 메쉬미장 전 시멘트보드 사이 폼 충전, 실리콘 코킹으로 인해 발생
- 대 안 : **메쉬미장 전 폼, 실리콘 충전 금지**  
시멘트보드 시공 시 간격 균일하게 띄움 시공

스타코 플렉스 변형

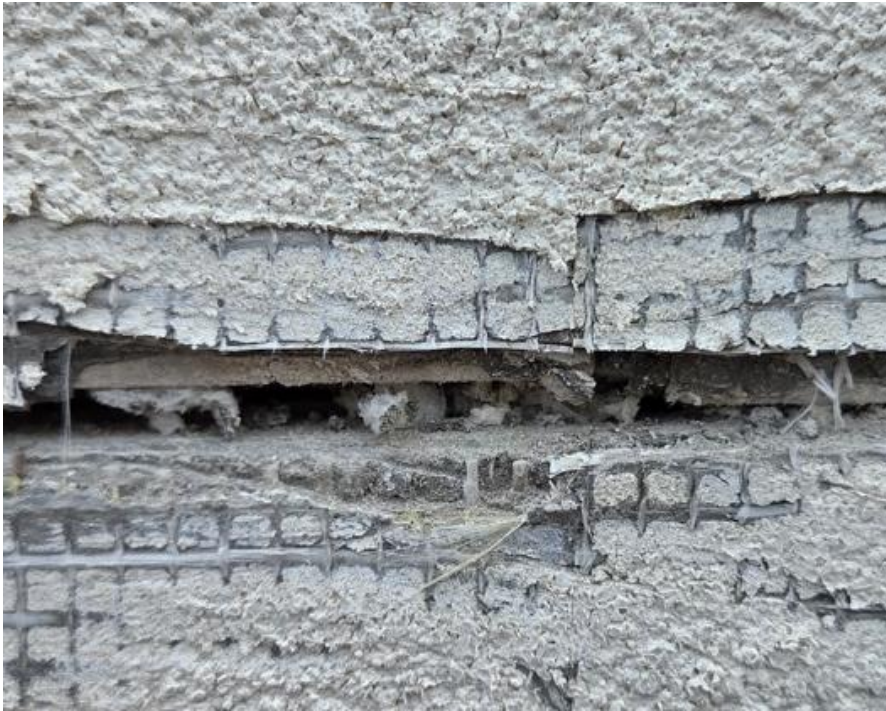
우레탄 폼 충전 사진

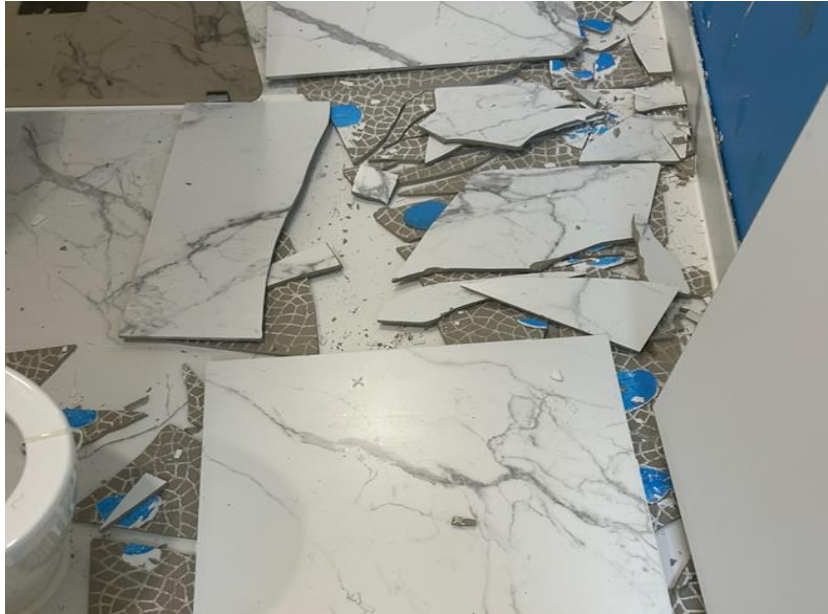
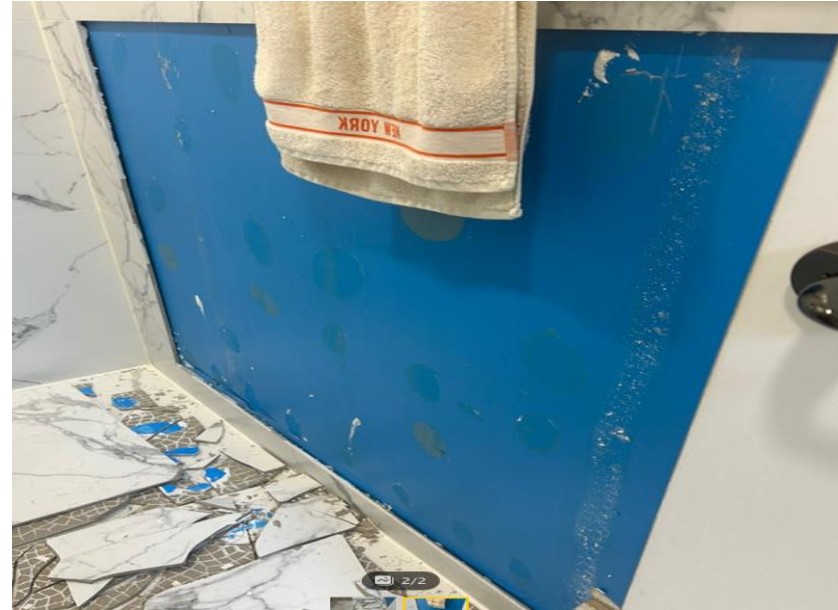
## - 타일 탈락-

- 발 생 : 욕실 벽 타일 떨어짐
- 원 인 : 대형타일 시공 시 접착기준 불량으로 탈락 발생
- 대 안 : 떠붙임시공 - 600x600기준 에폭시 9점, 실리콘 4점  
압착시공 - 타일면에 70%이상 본드 부착

타일 탈락

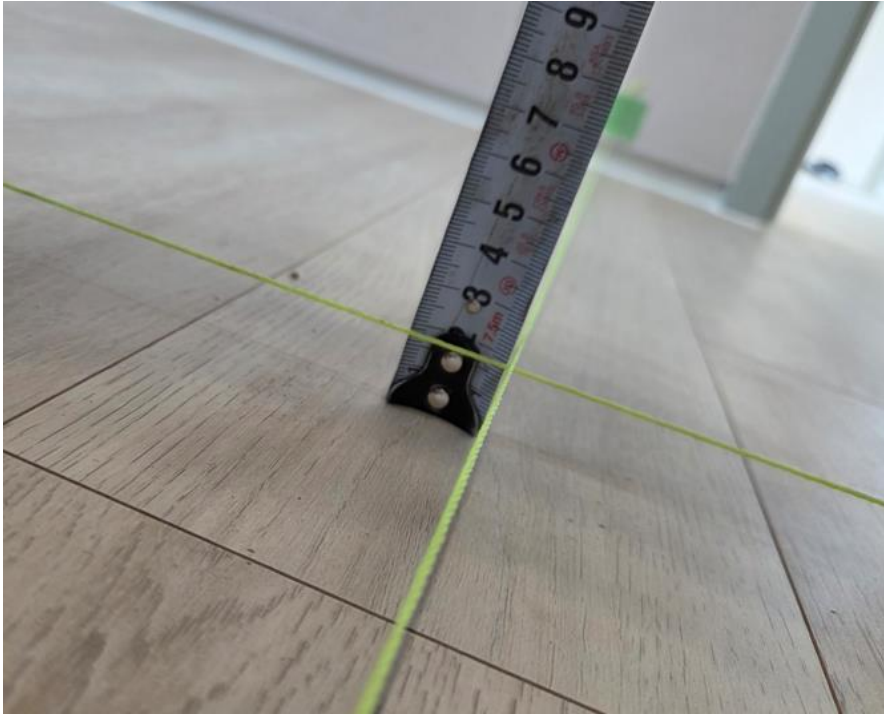
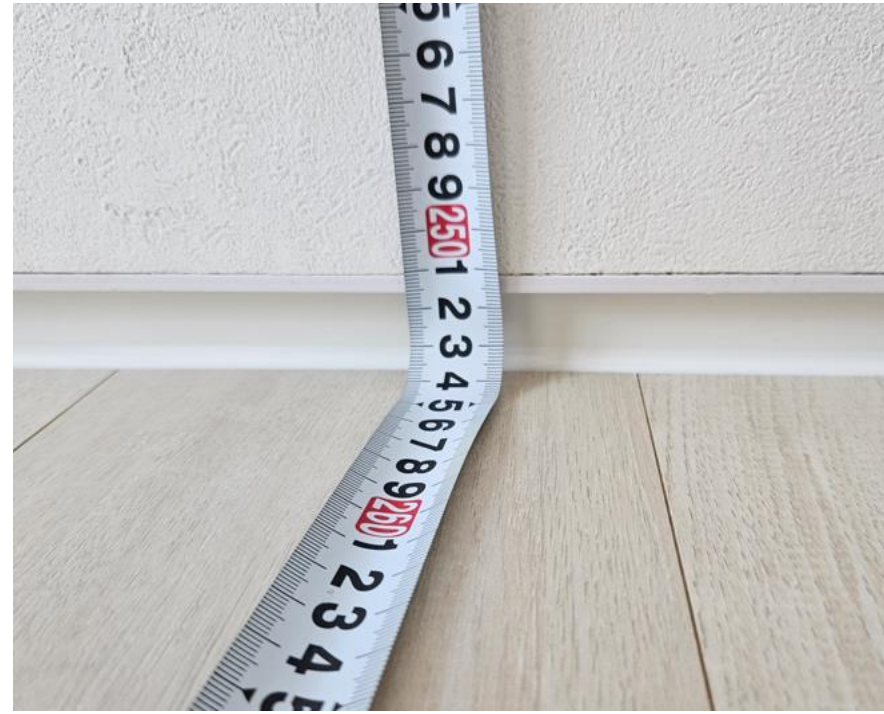
## - 천장 높이 오시공, 방통 레벨 시공 불량 -

- 발 생 : 천장 높이 오시공, 방통 바닥레벨 시공 불량
- 원 인 : 천장 - 기본천장 2600mm 확보 되어야 하나 2550~2580mm  
전기배관시공 시 플레이트 옆면을 통해 벽체속으로 배관이  
설치되면서 천장석고를 내려서 붙이게 됨.  
방통 - 3m 길이에서 15mm 차이발생
- 대 안 : 천장 - 시공 전 천장고 높이 확인 후 작업 진행  
방통 - 타설 후 5일 양생기간에 높이 체크 진행
- 결 과 : 천장은 유지하고 바닥은 레벨 맞춘 후 마루 재시공 진행 협의  
천장유지하는 조건으로 추가공사 진행
  1. 현관 캐노피 시공
  2. 데크 시공 5평
  3. 마루 광폭으로 자재 변경 재시공

### ※ 방통레벨 1m당 3mm 이내-

현장가수 금지

3회이상 마무리 미장- 몰탈이 굳기전 작업종료되어야함, 60평이상 미장2인필수  
시공후 24시간 이내 급격한 건조방지 및 7일이상 양생이 필요함.
