# 2024년 현장 이슈

## 현장별 이슈 사항

건축공사부

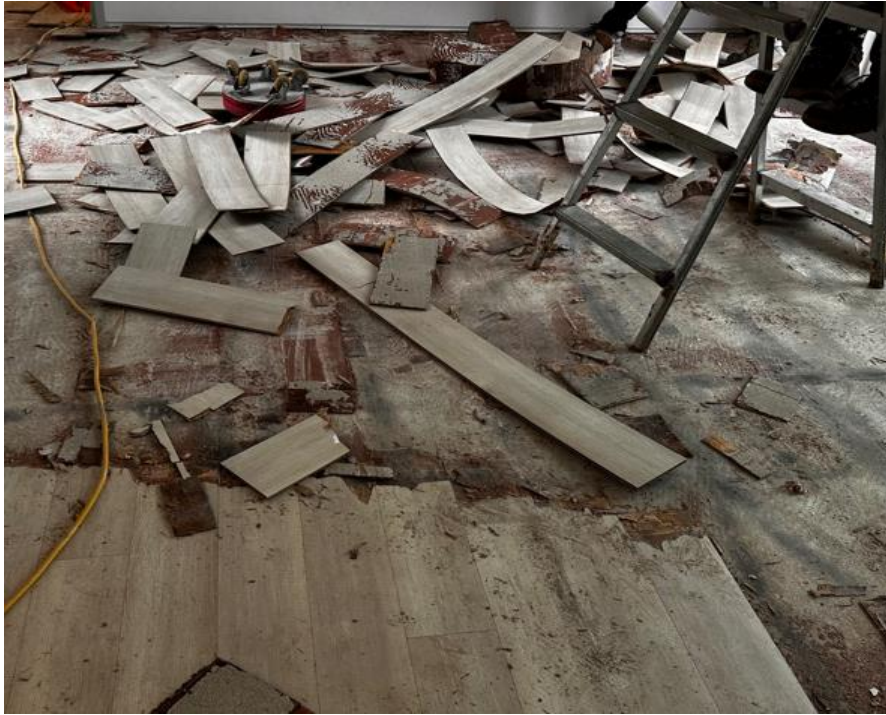
마루 철거

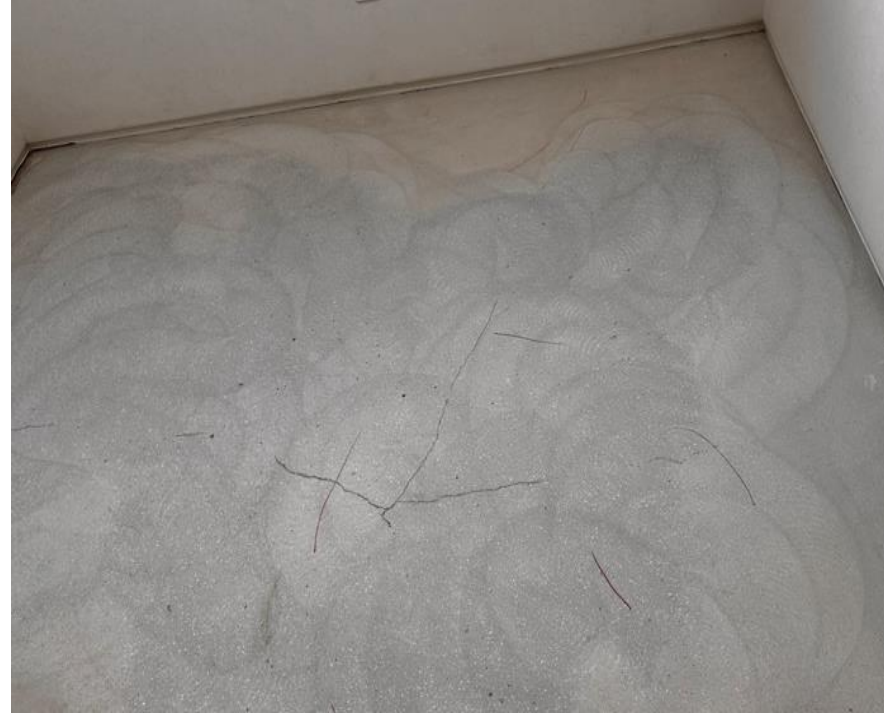
방통 샌딩

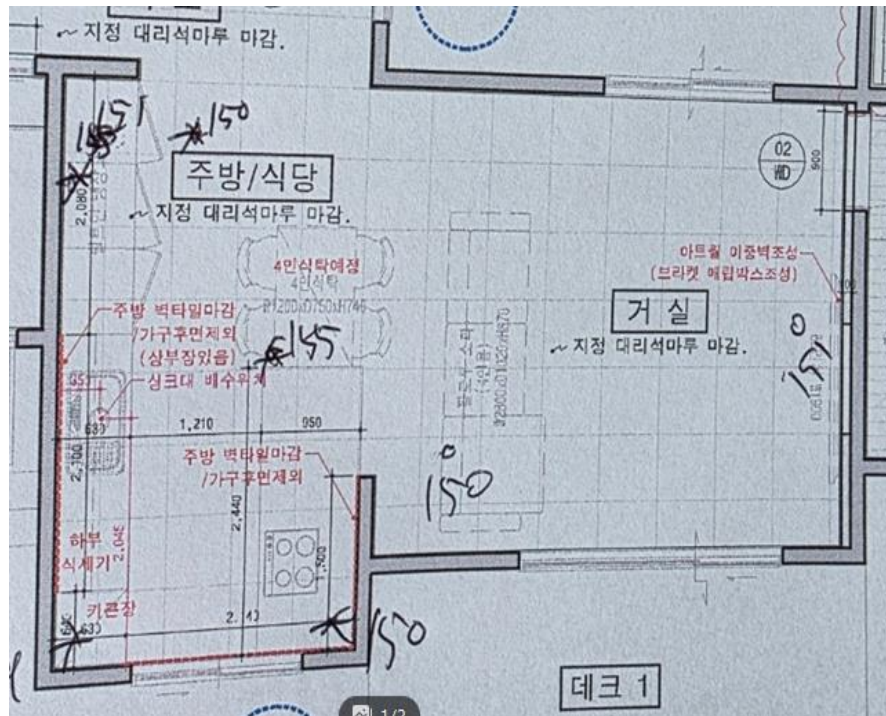
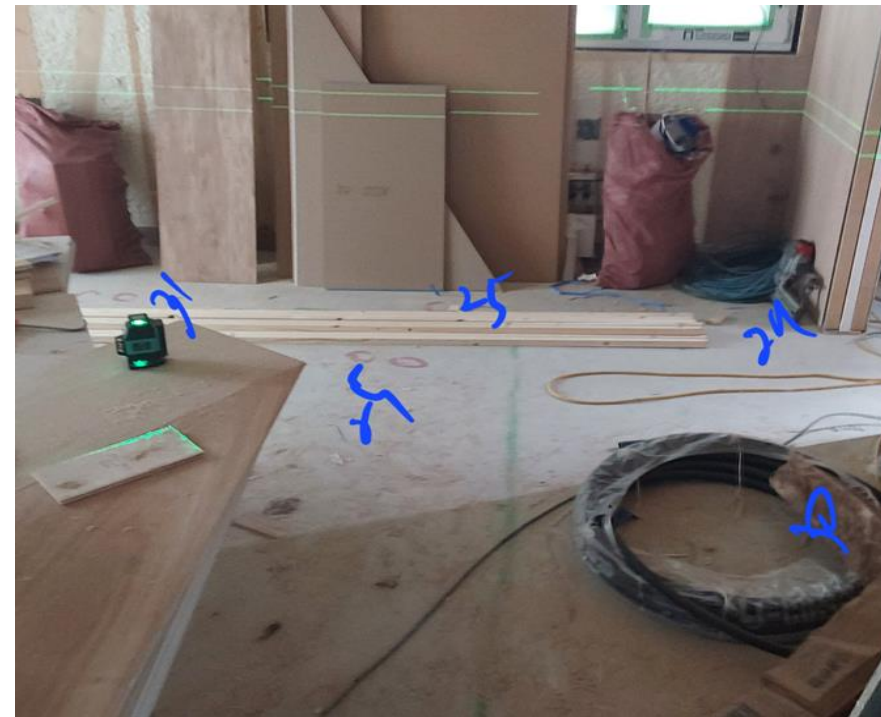
방통 레벨 체크

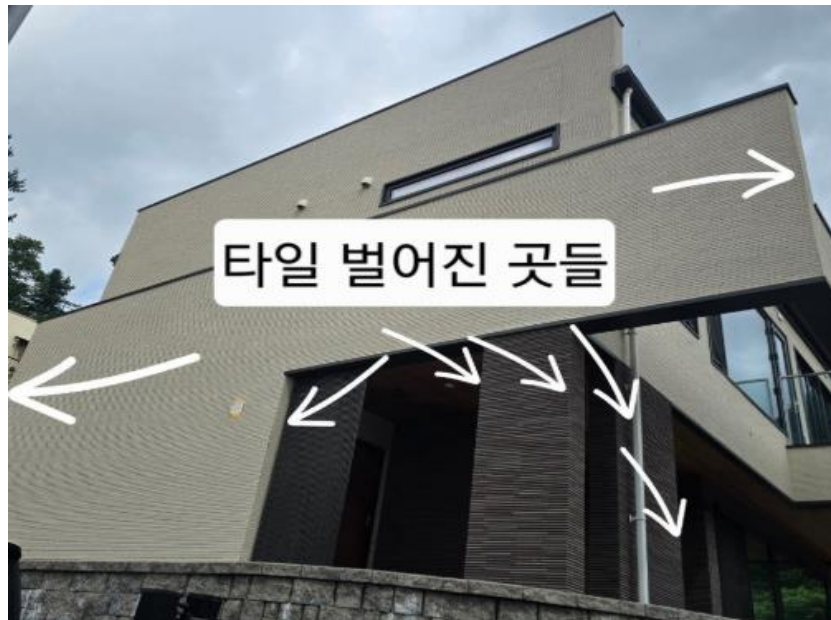
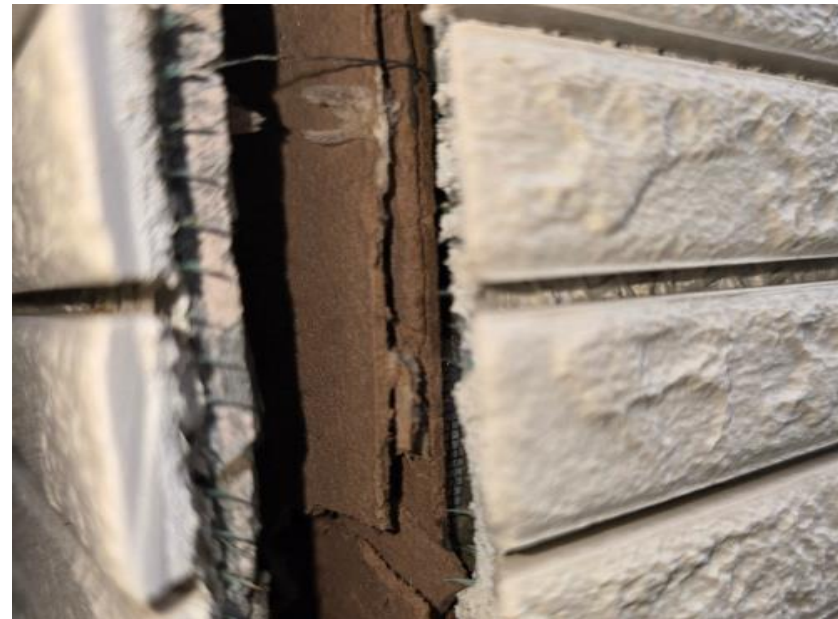
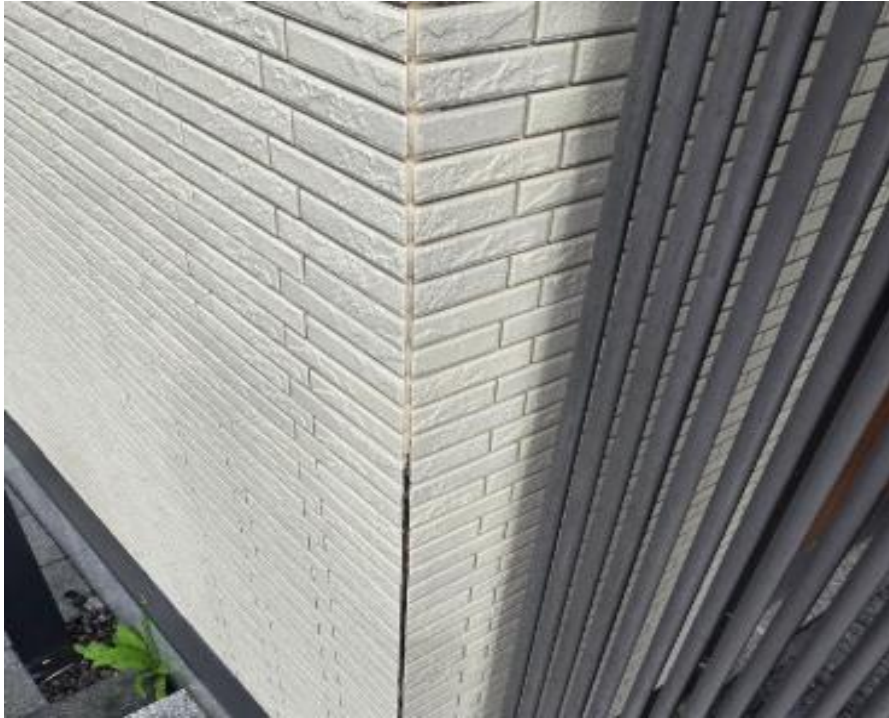
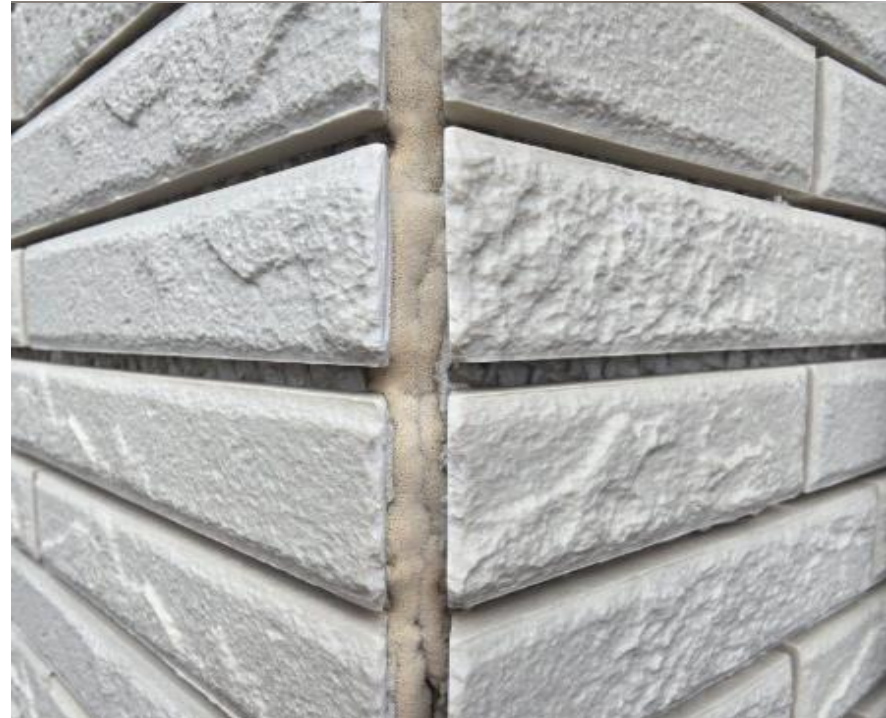
## - 세라믹타일 모서리 -

- 발 생 : 세라믹타일 모서리 벌어짐
- 원 인 : 빗물 유입으로 인해 레인스크린 부풀어 모서리 벌어짐
- 대 안 : 빗물 유입되지 않도록 후레싱 이격, 물끊기 시공  
레인스크린 모서리 이격시공

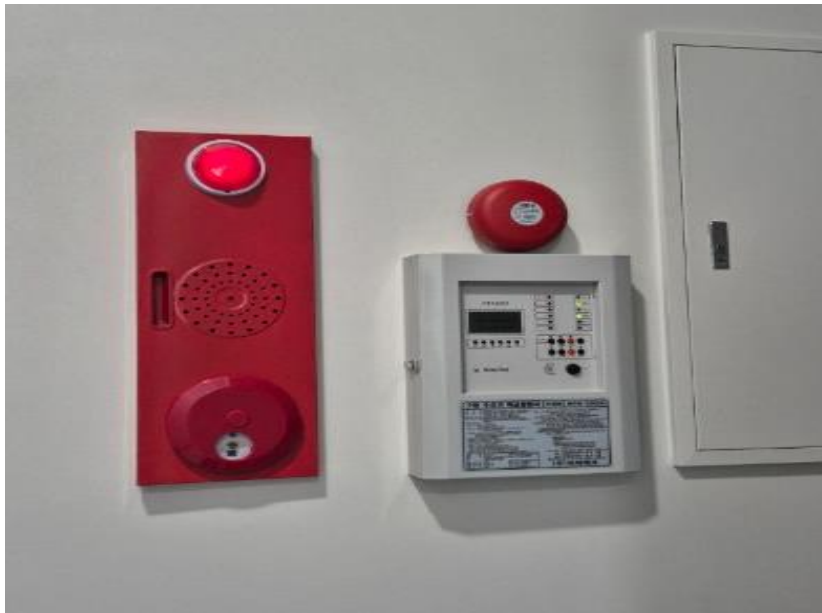
## - 소방설비 누락 -

- 발 생 : R.C현장 소방설비 누락으로 인해 재시공 및 추가비용 발생
- 원 인 : 현장소장의 허가도면 검토 미비 / 내역에 소방설비 있었으나 확인 미흡  
인테리어도면에 소방설비 미표기
- 대 안 : 현장소장 허가도면 검토 진행 / 내역현장경우 전체내역 숙지
- 결 과 : 재시공 진행 및 필증 비용까지 **770만원 지출**

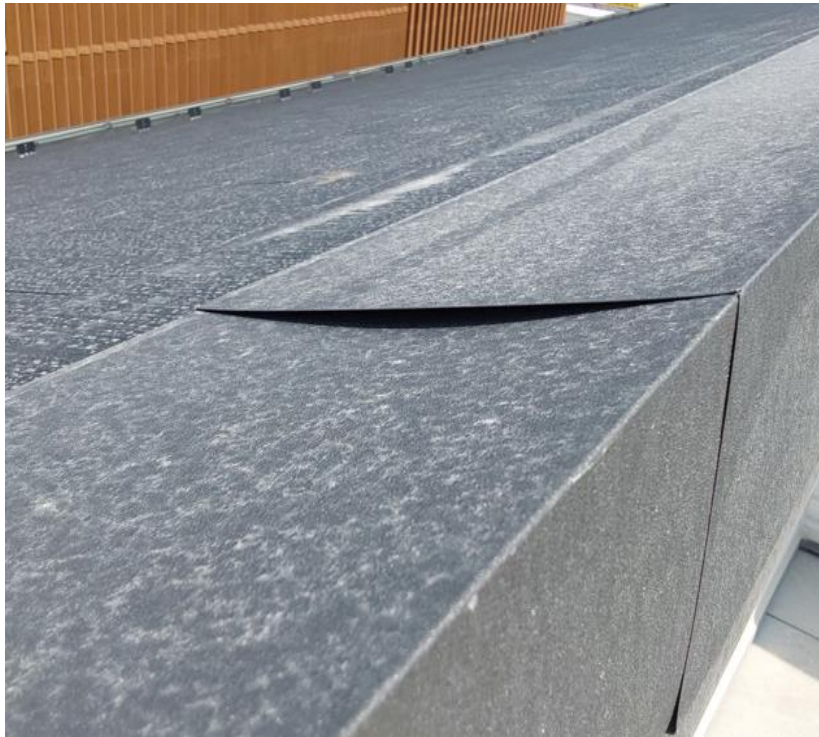
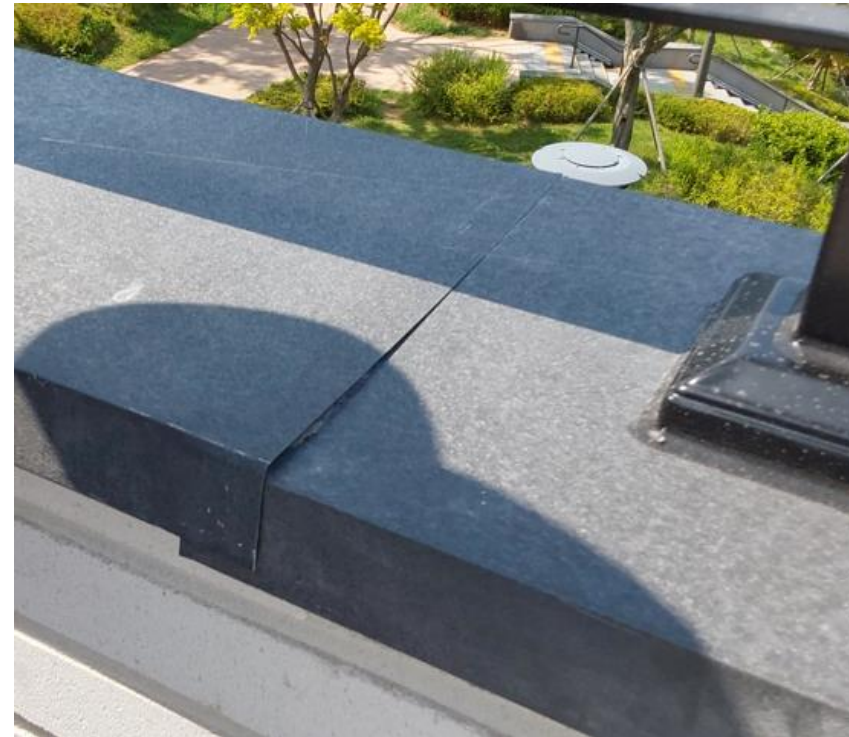
- 후레싱(두겹,인방) 불량 사례 -

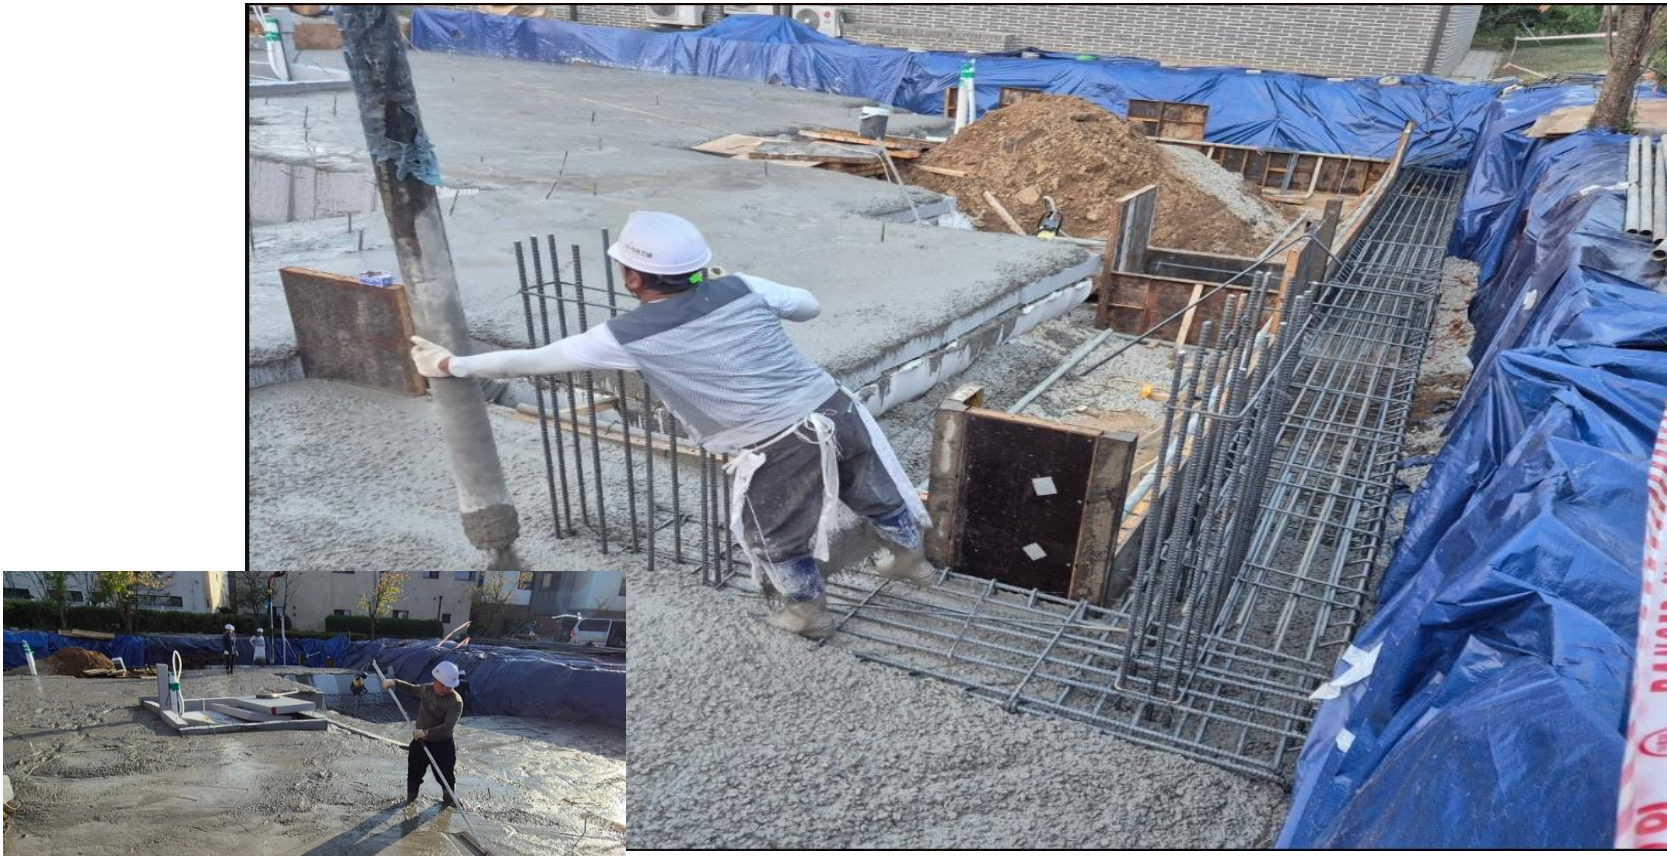
- 발 생 : 지중보 철근 누락, 버림용 콘크리트 > 주요구조위치 타설,

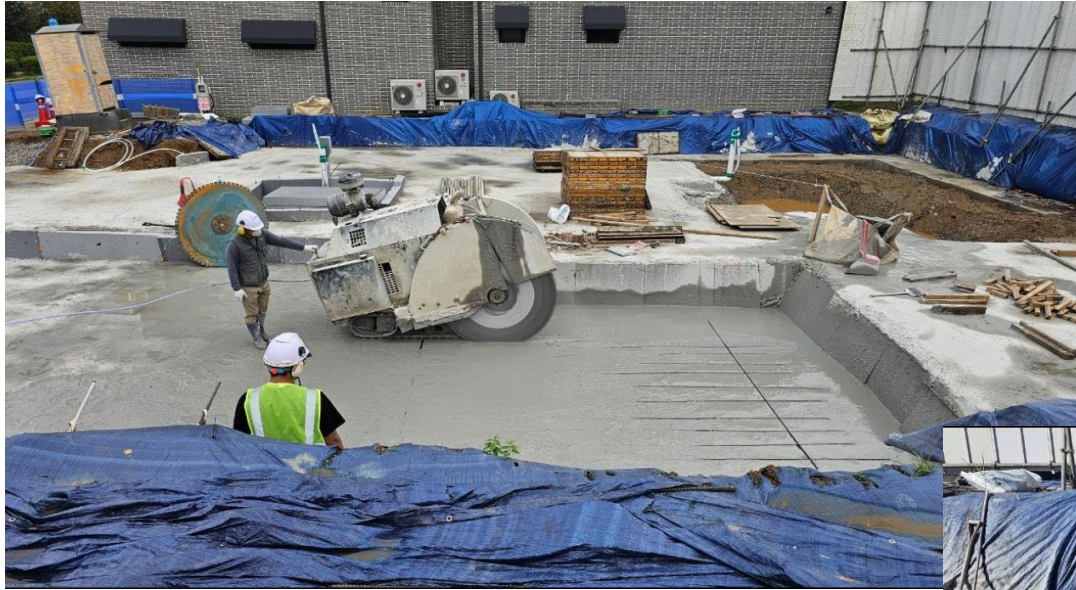
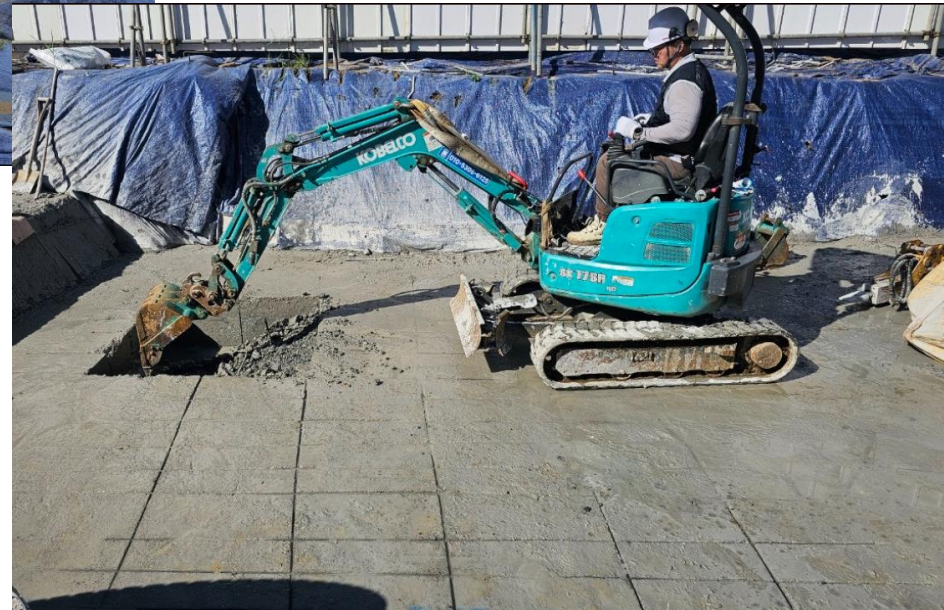
- 오시공 사례 공유 (조치사진)

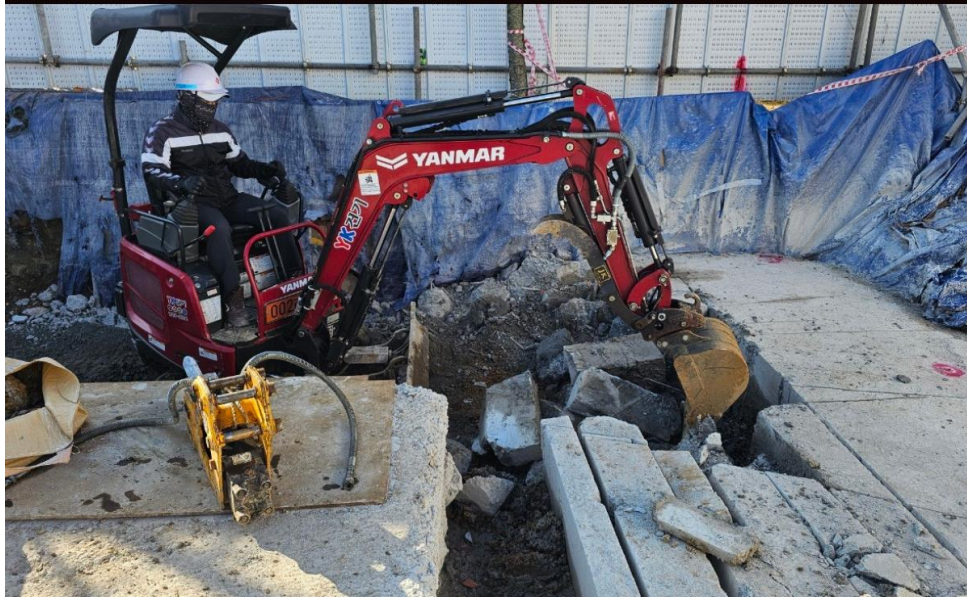
- 오시공 사례 공유 (조치사진)

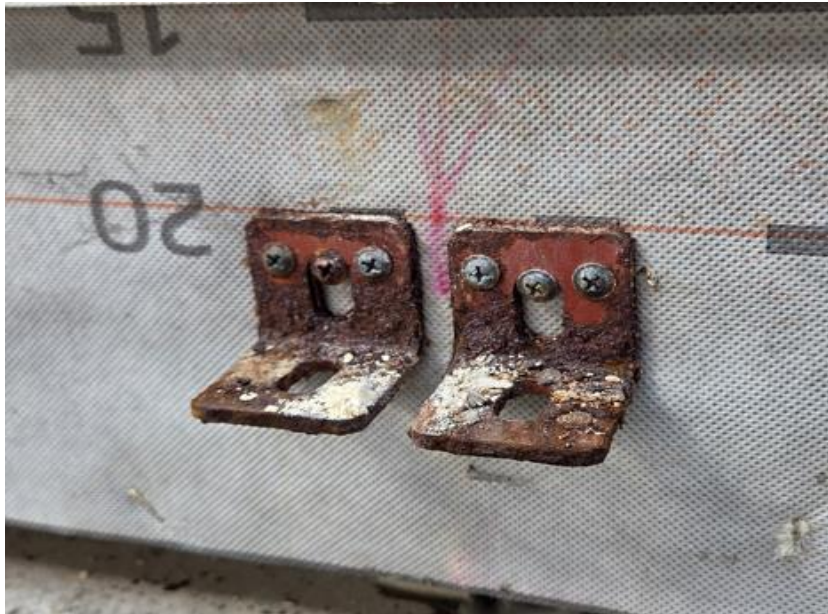
- 발 생 : 외장 금속 하지 녹 발생
- 원 인 : 내부 습기로 인해 녹 발생
- 대 안 : 모든 금속 하지 자재는 녹이 발생되지 않는 자재 사용 필요

앵글 부식

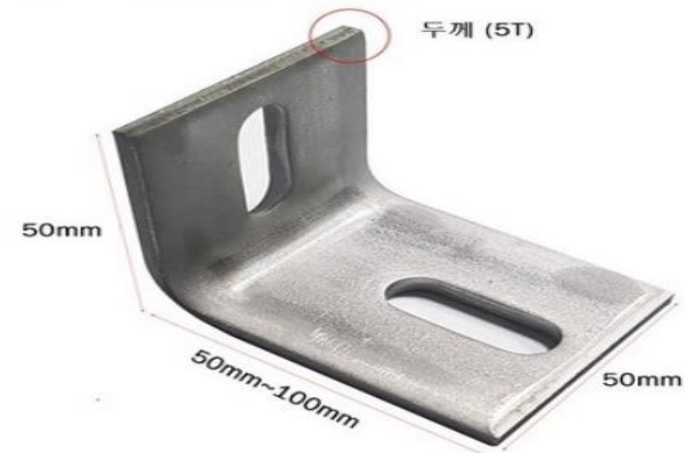
녹발생 되지 않는 앵글

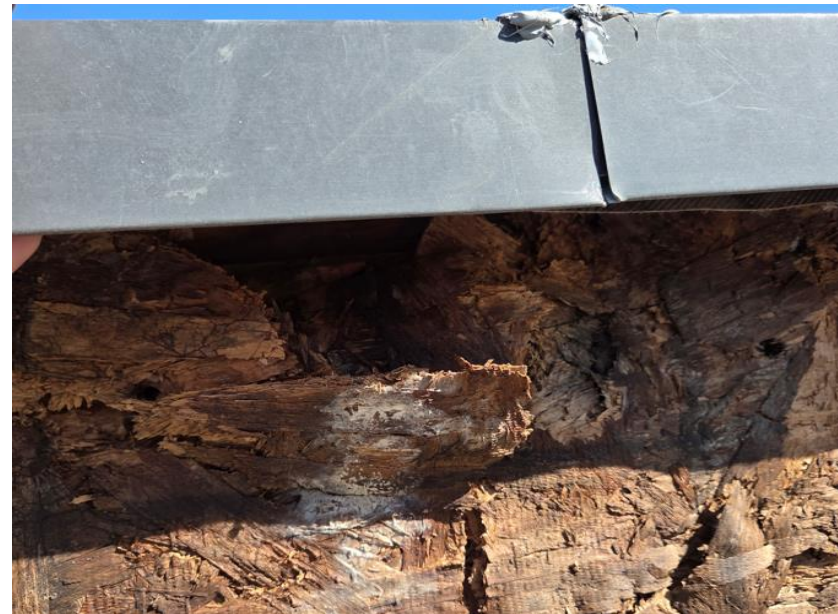
- 발 생 : 두겹 끼워치기 하지 않아 누수 발생
- 원 인 : 두겹 만나는 부분 실리콘이 벌어져
- 대 안 : **두겹 끼워치기 시공해 빗물 유입 차단**

합 판 웨 손

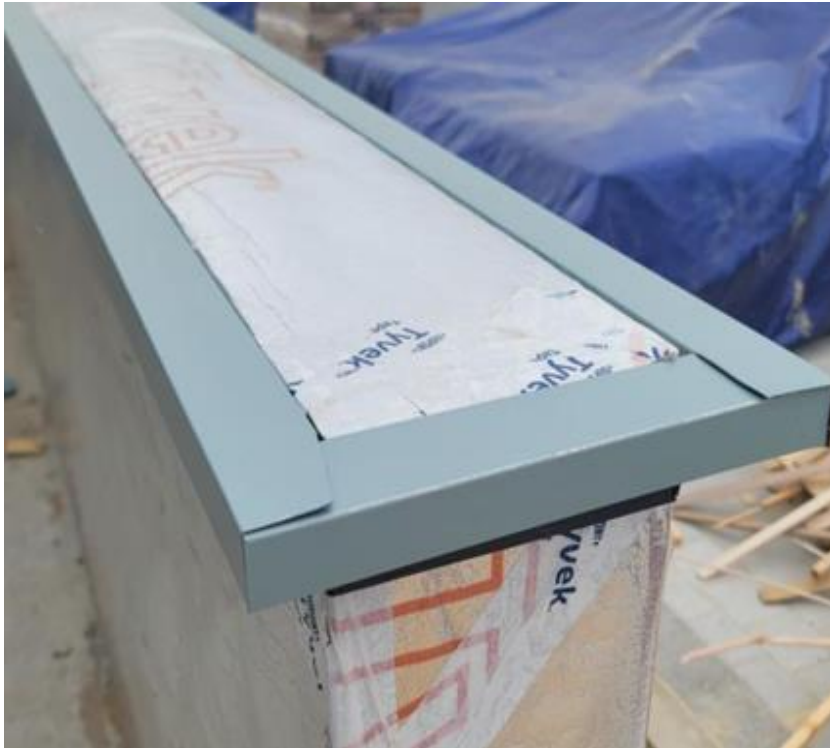
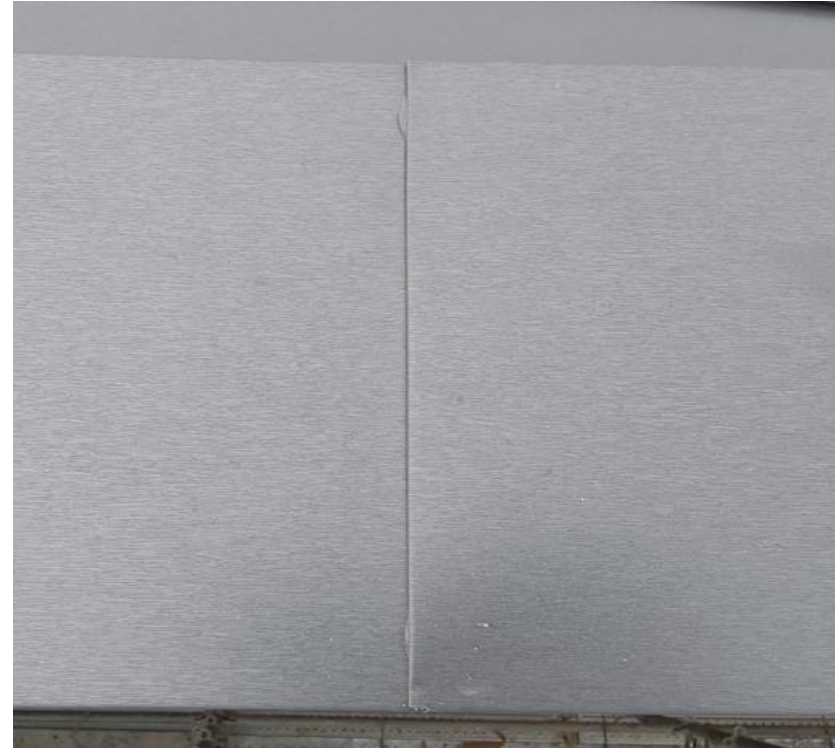
- 1차 날개 후레싱 시공 / 2차 끼워치기형태 시공

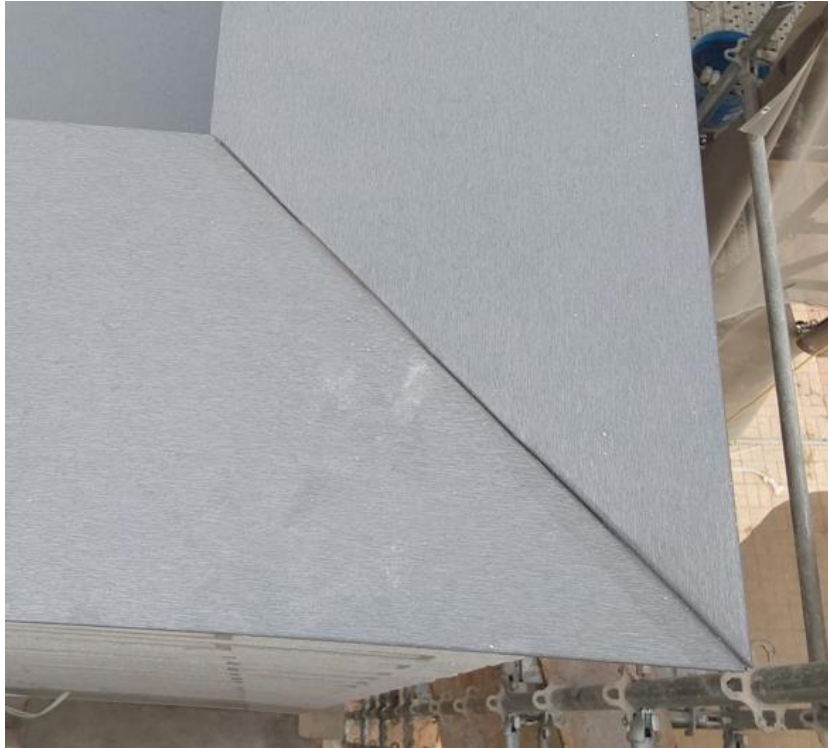
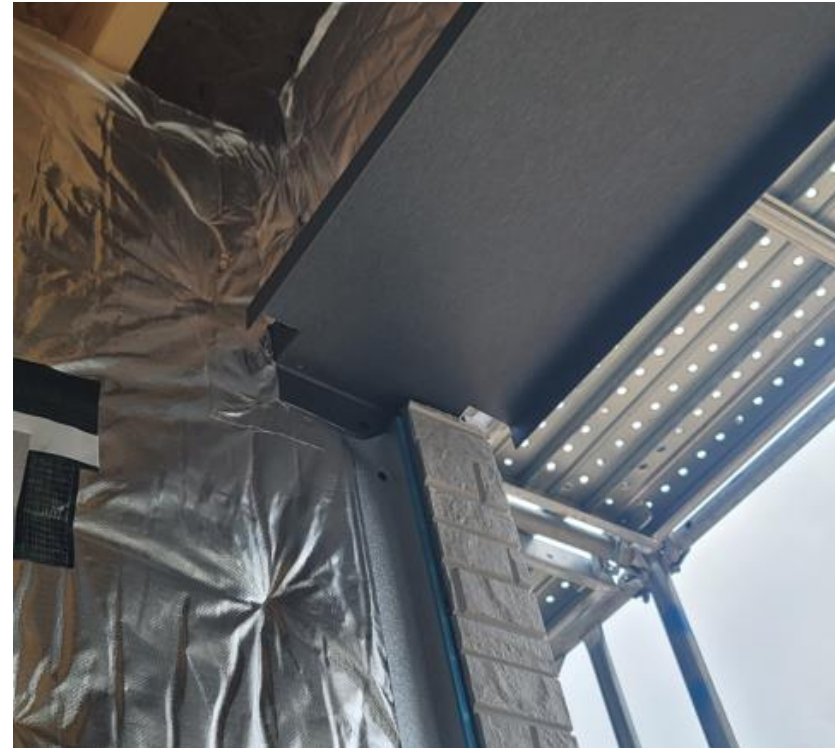
- 끼워치기형태 시공 / 상부두겹 물끊기 시공

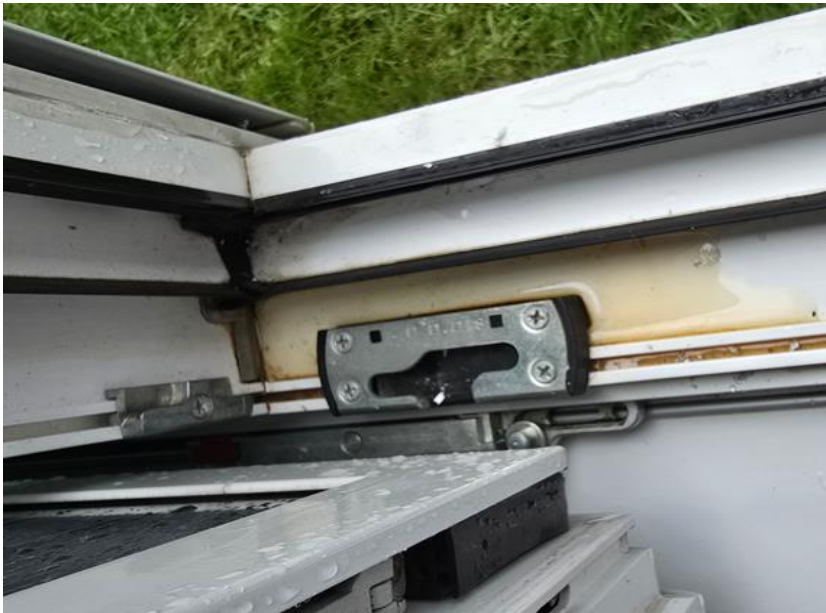
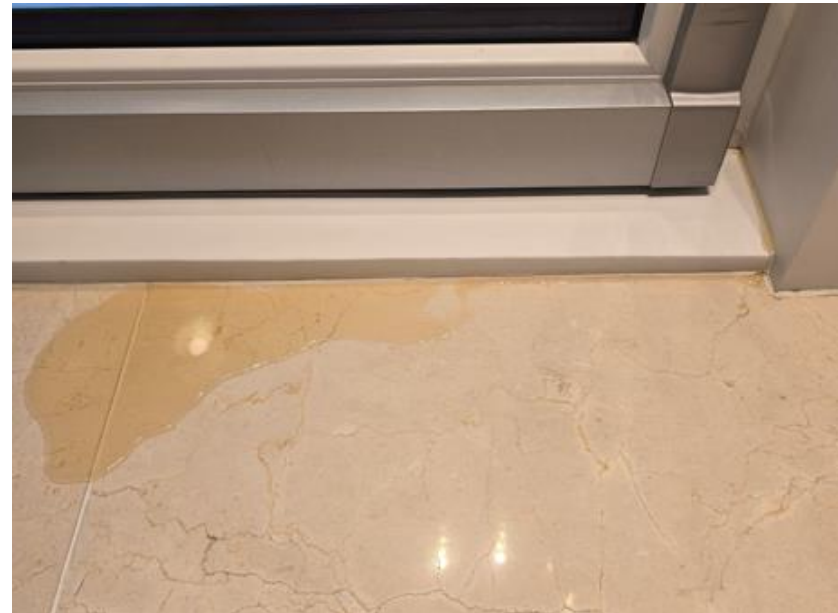
- 발 생 : 창호 하부에서 누수 발생
- 원 인 : 후레싱 고정 피스로 유입된 빗물이 창호 상단 고정 피스를 통해 프로파일 내부로 침투되어 누수 발생
- 대 안 : 창호 주변 피스 시공 시 실리콘 및 테이핑 처리 필요

창 호 하 부 누 수

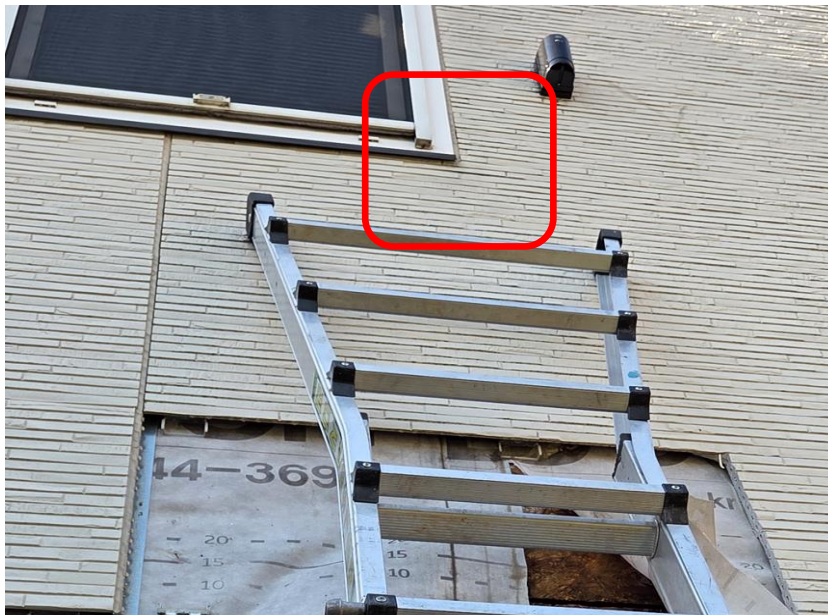
- 발 생 : 창호 하부에서 누수 발생
- 원 인 : 후레싱 고정 피스로 유입된 빗물이 창호 상단 고정 피스를 통해 프로파일 내부로 침투되어 누수 발생
- 대 안 : 창호 주변 피스 시공 시 실리콘 및 테이핑 처리 필요

창호 하부 후레싱 부분

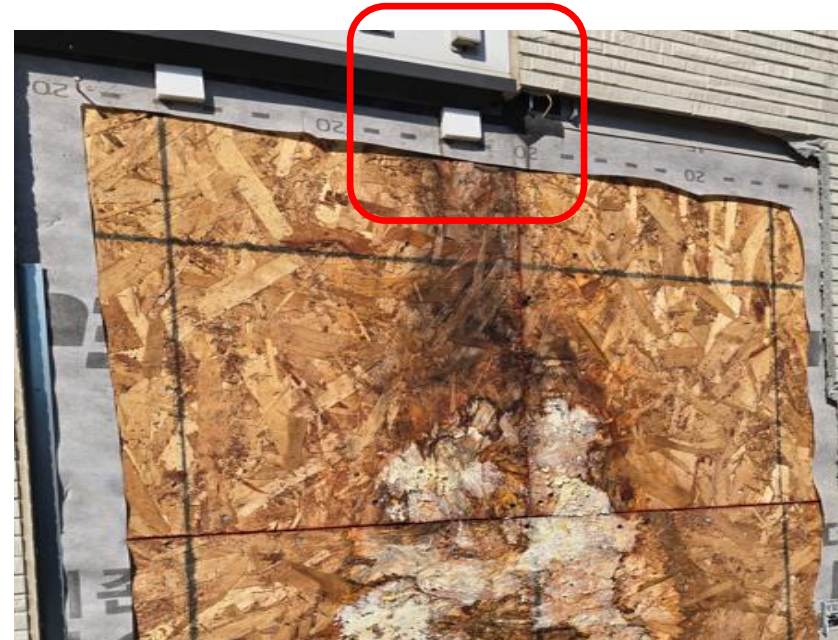
창 호 하 부 누 수 합 판 웨 손

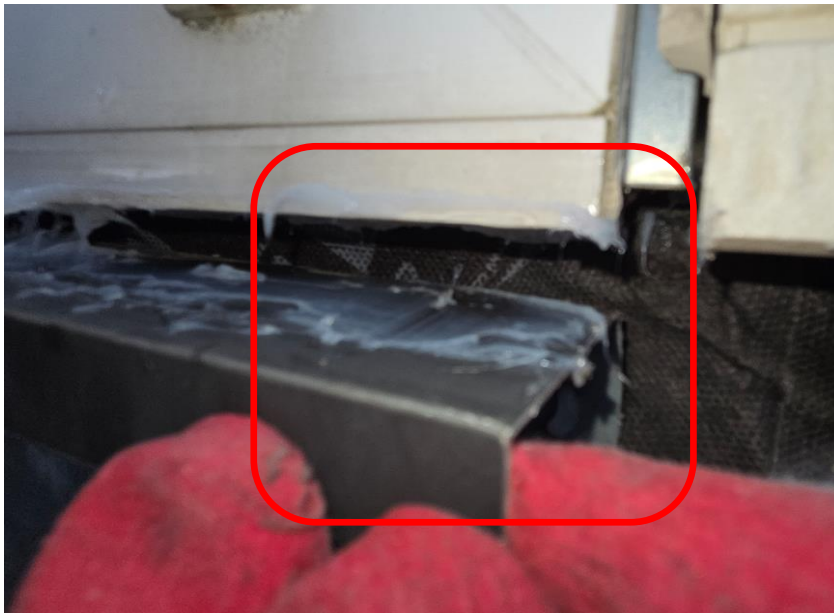
- 발 생 : 창호 하부에서 누수 발생
- 원 인 : 후레싱 고정 피스로 유입된 빗물이 창호 상단 고정 피스를 통해 프로파일 내부로 침투되어 누수 발생
- 대 안 : 창호 주변 피스 시공 시 실리콘 및 테이핑 처리 필요

창문 하부 후레싱 사이로 유입

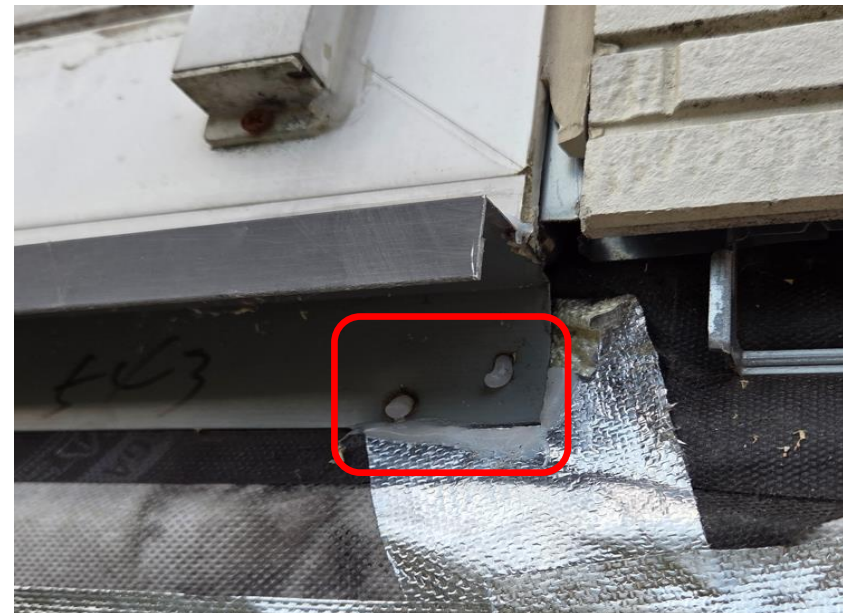
창문 하부 후레싱 피스 녹슬어 누수

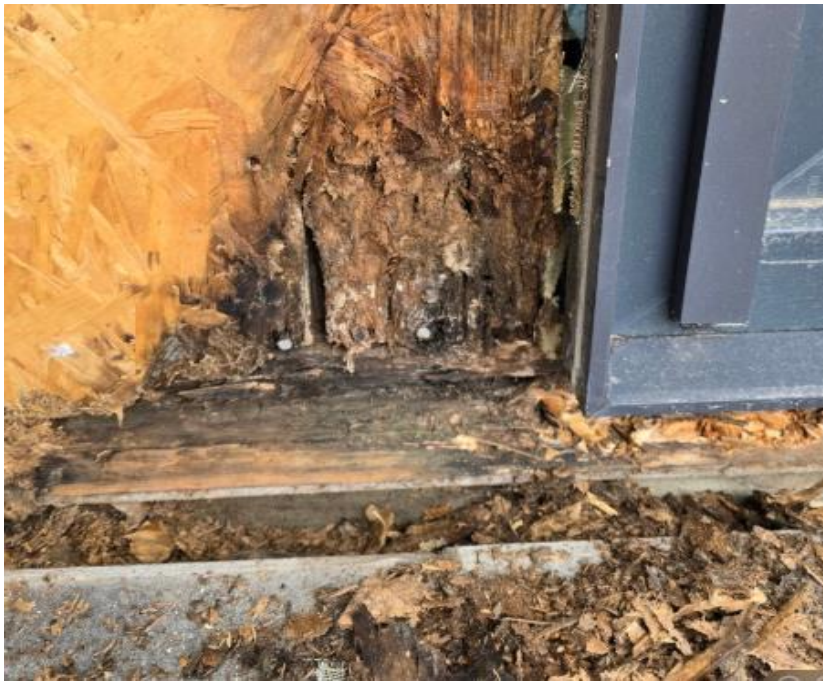
목 적 : 창호 아우터로 누수  
현 황 : 구조재가 썩어 창호가 내려 앉자 들어올림

〈 구조재 썩음 〉

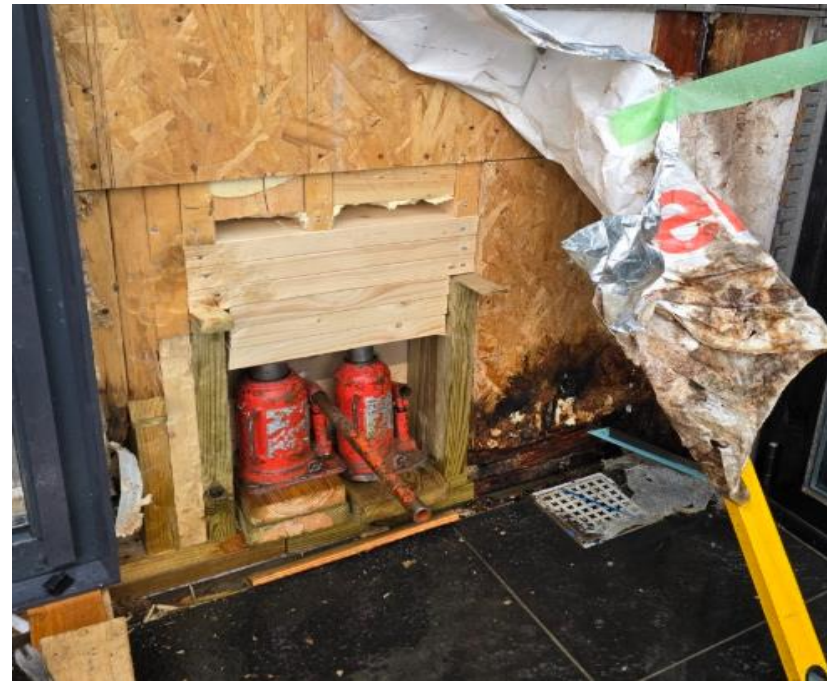
〈 창호 들어올림 〉

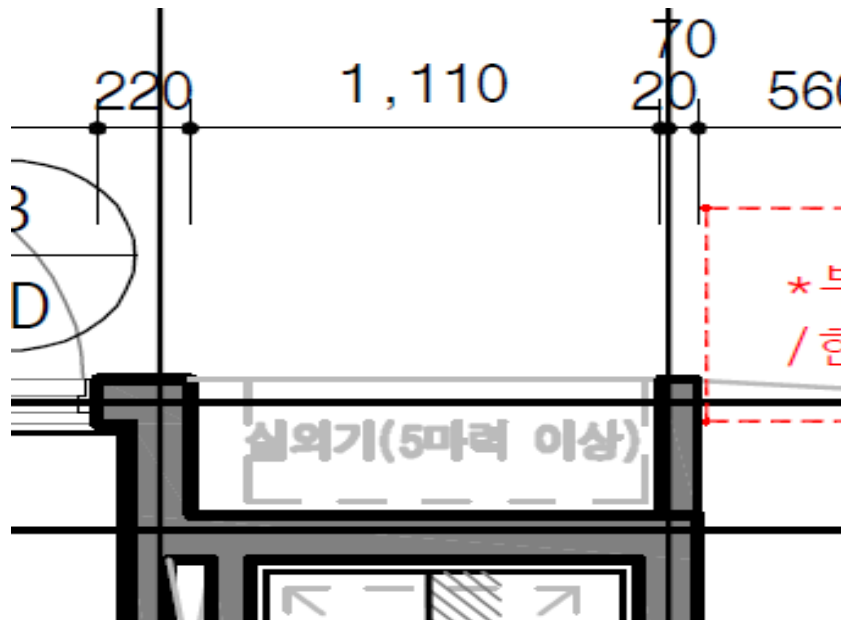
도면 위치

- 발 생 : 에어컨 실외기를 건물 내부 들어가지 않는 상황 발생
- 원 인 : 에어컨 실외기 배관을 고려하지 못해 발생
- 대 안 : 사전 계획 확인해 공간 확보 필요

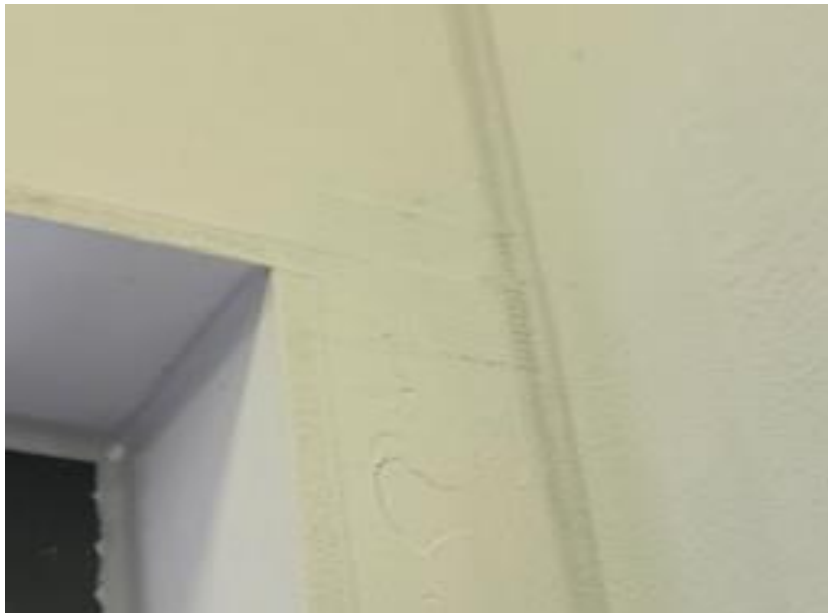
- 발 생 : 보일러실 도장 마감 미흡
- 원 인 : 보일러실 마감수준 미달
- 대 안 : 보일러실 또한 평단가에 포함됨. 평당 700만원에 0.5평이면 350만원의 비용이 책정되 있는 것이니 반드시 마감수준을 높여야함.

마 감 불 량

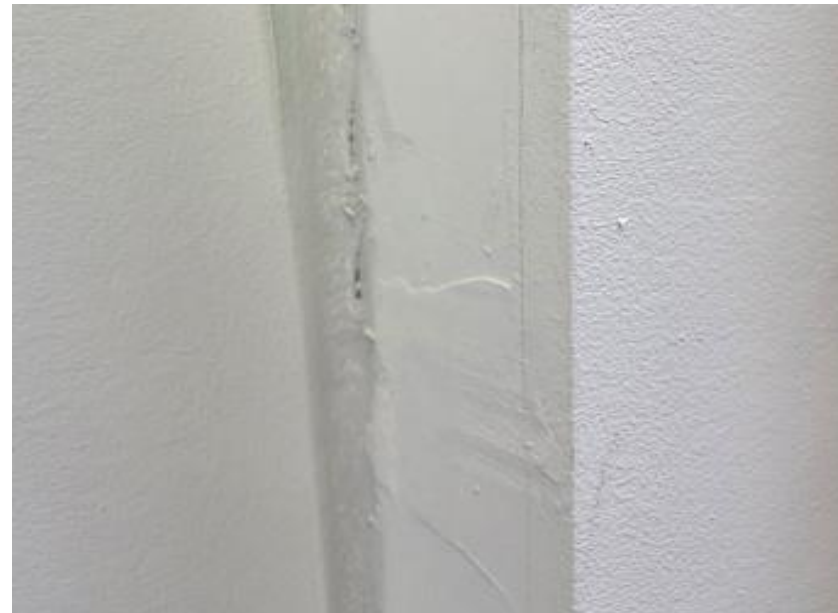
마 감 불 량

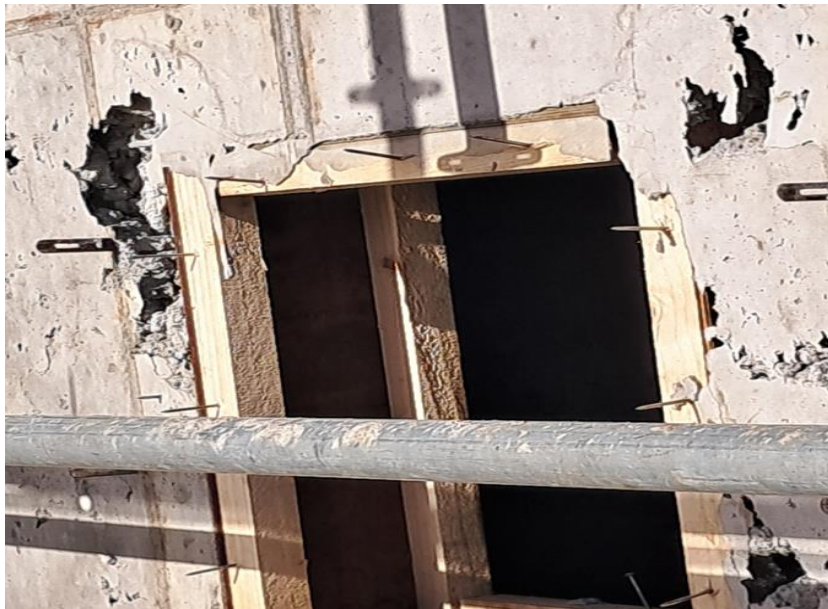
- 발 생 : 콘크리트 타설 불량으로 건축주가 금액 협의
- 원 인 : 콘크리트 타설 불량
- 대 안 : 1. 콘크리트 타설 시 철근 병목구간 바이브레이터 작업 및 하부에서 망치질 빈곳 확인  
2. 거푸집 해체 시 재료분리, 동공 부분 바로 보수 진행

타 설 불 량

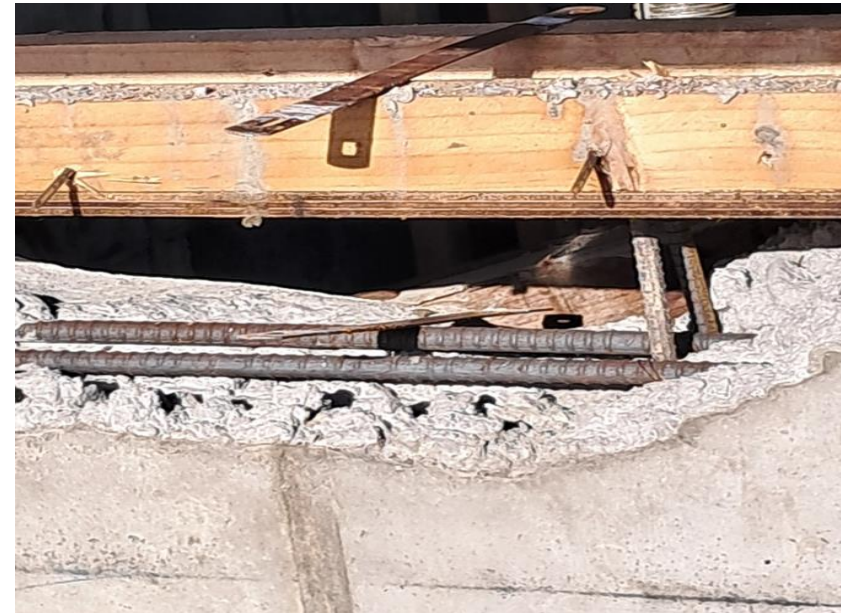
타 설 불 량

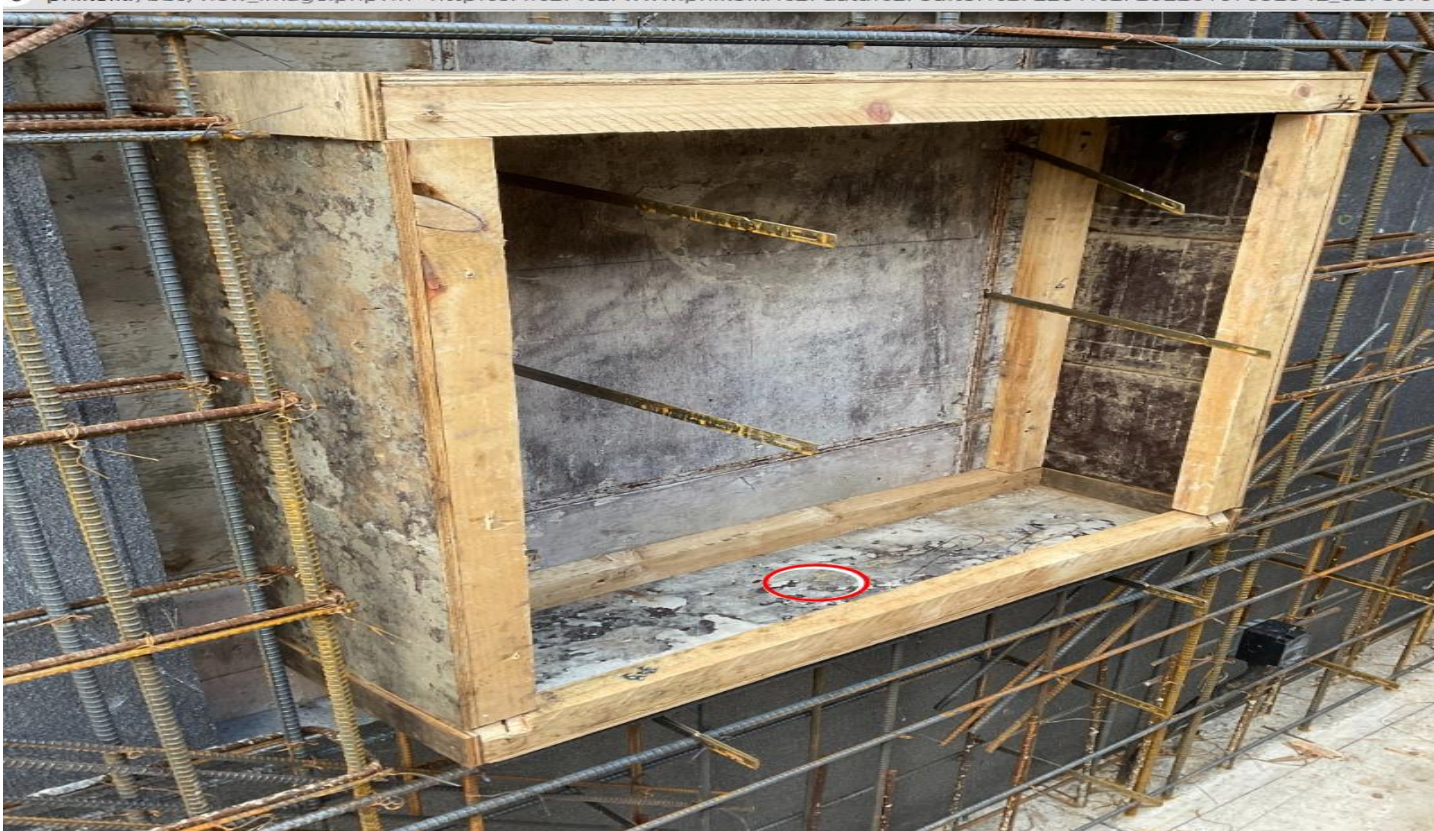
- 타설불량을 막기위해, 육안으로 확인할 수 있는 방법 제시

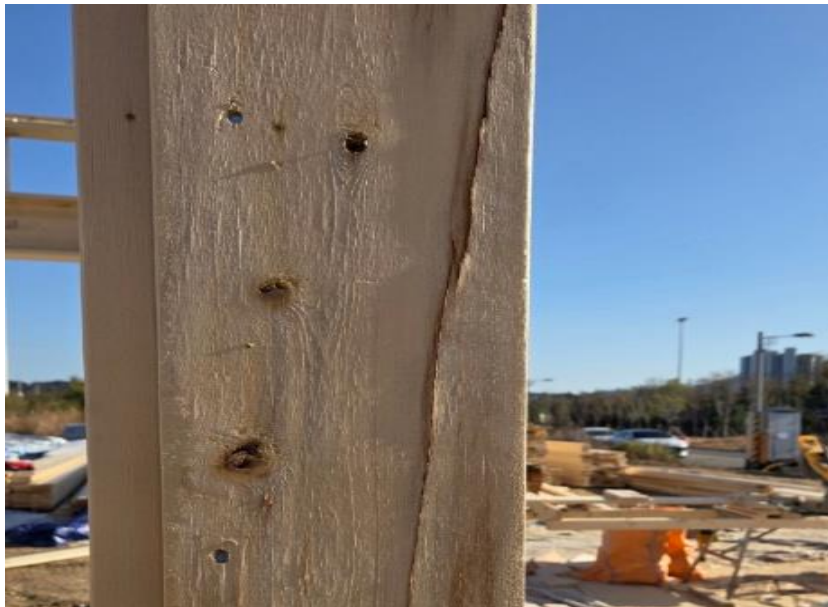
- 발 생 : 건축주 목골조 자재품질로 공사 중단 요청
- 원 인 : 2&BTR 투입 현장으로 맞는 자재가 투입 되었으나 할렬, 훼손, 옹이 등으로 구조상은 문제없으나 건축주는 해당자재는 불량이라는 이야기를 하심
- 대 처 : 할렬, 훼손된 구조재 전체 교체 진행 / 내부 합판보강으로 협의

구조재 할렬

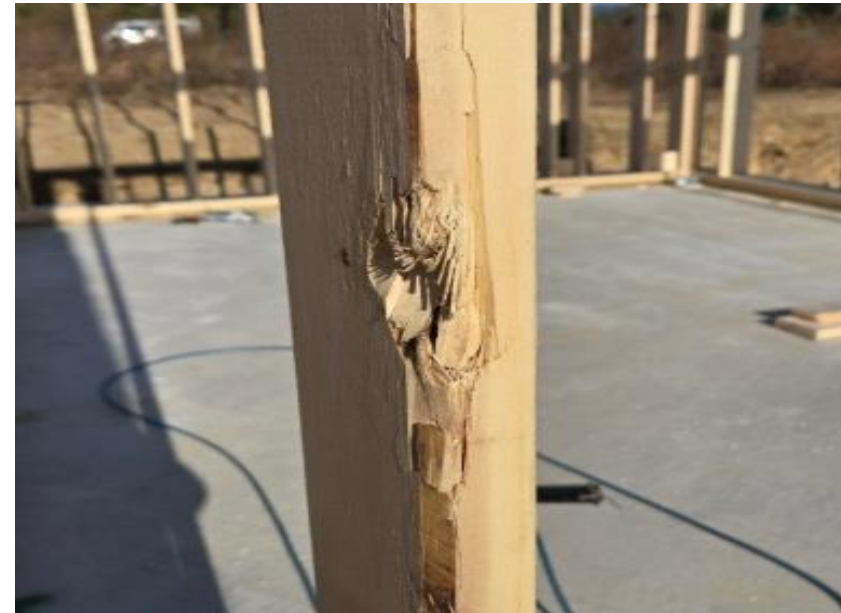
구조재 훼손
