# 2024년 현장 이슈

## 현장별 이슈 사항

건축공사부

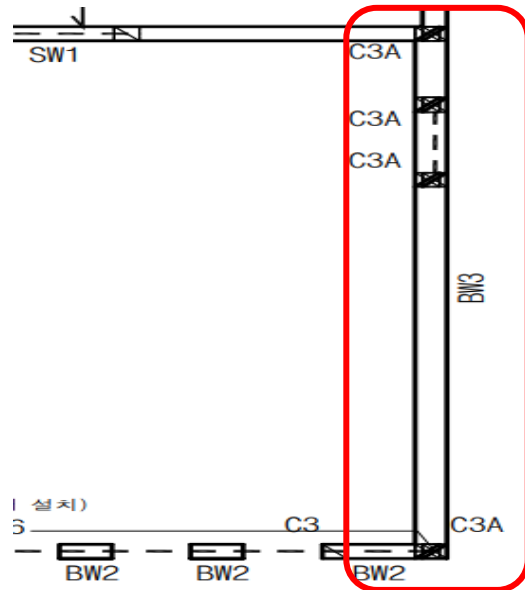
- 발 생 : BW3 2x8\*2 시공이나 2x8으로 시공
- 원 인 : 1.관계자 미팅 시 해당부분 더블 시공으로 전달 되었으나 현장에서 놓침  
2.2x8벽체가 하이월 시공으로 되어야하는데 1~2층 나눠서 시공 됨  
범례표에 표기
- 대 처 : 2x8 더블로 추가 보강 시공 예정

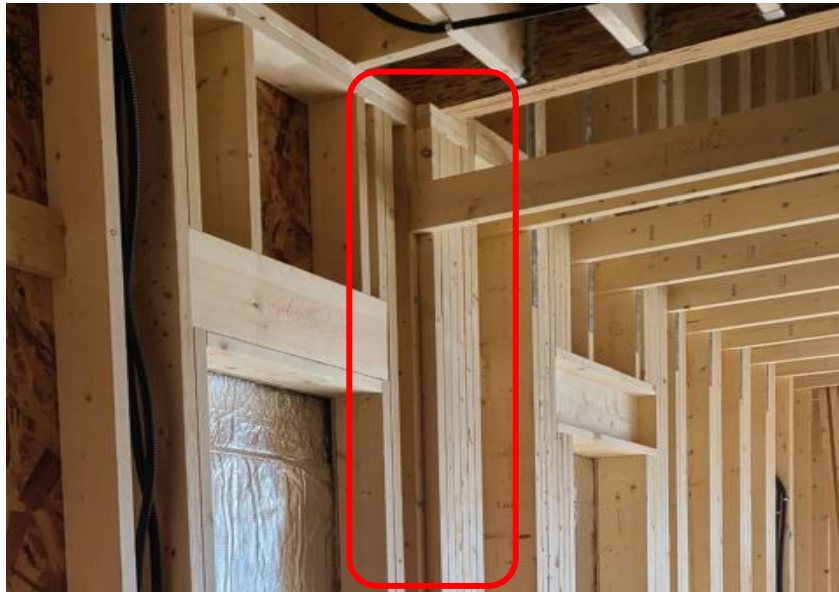
- 발 생 : BW3 2x8\*2 시공이나 2x8으로 시공
- 원 인 : 1.관계자 미팅 시 해당부분 더블 시공으로 전달 되었으나 현장에서 놓침  
2.2x8벽체가 하이월 시공으로 되어야하는데 1~2층 나눠서 시공 됨  
범례표에 표기
- 대 처 : 2x8 더블로 추가 보강 시공 예정

2x8 벽체 차이

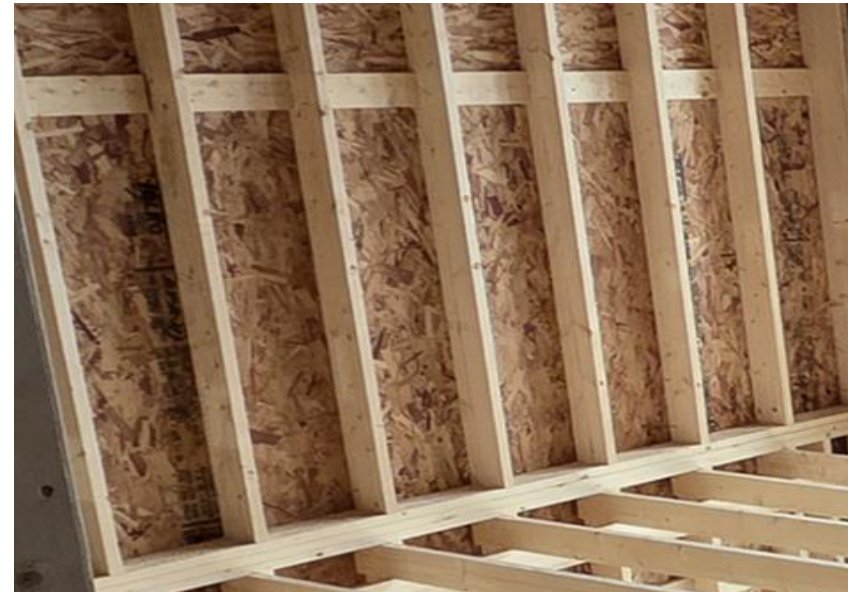
2x8 싱글 시공

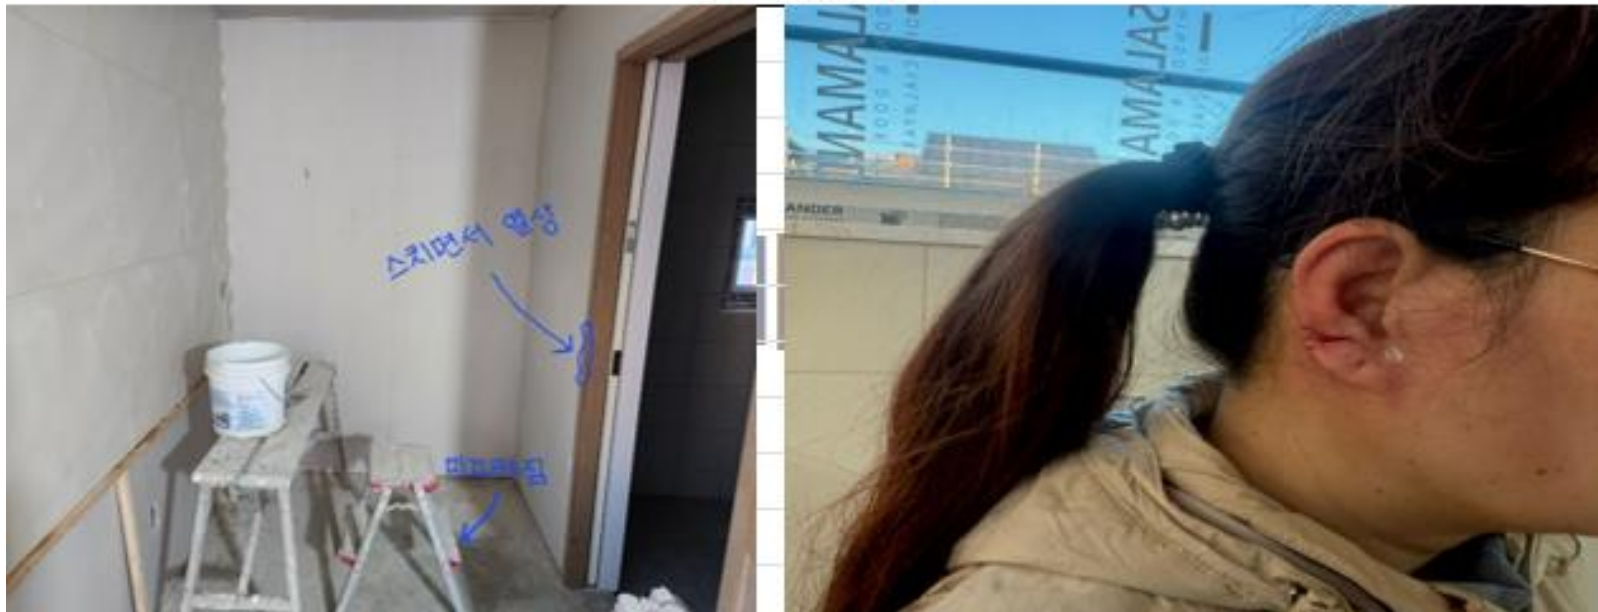
| 사 고 유 형 | 미끄러짐 | 사 고 부 위 | 긁볼 |
|---|---|---|---|
| 발 생 원 인 | 주방타일 줄눈닦고 작업발판을 내려오다 미끄러짐 | | |
