# 2026 공사부 슬로건

## 건축공사부

# 이슈 사항

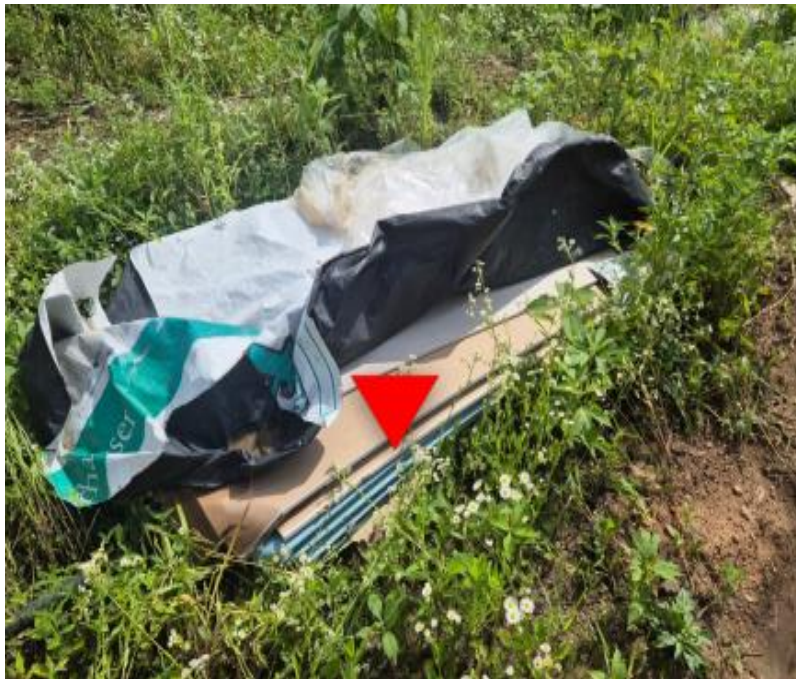
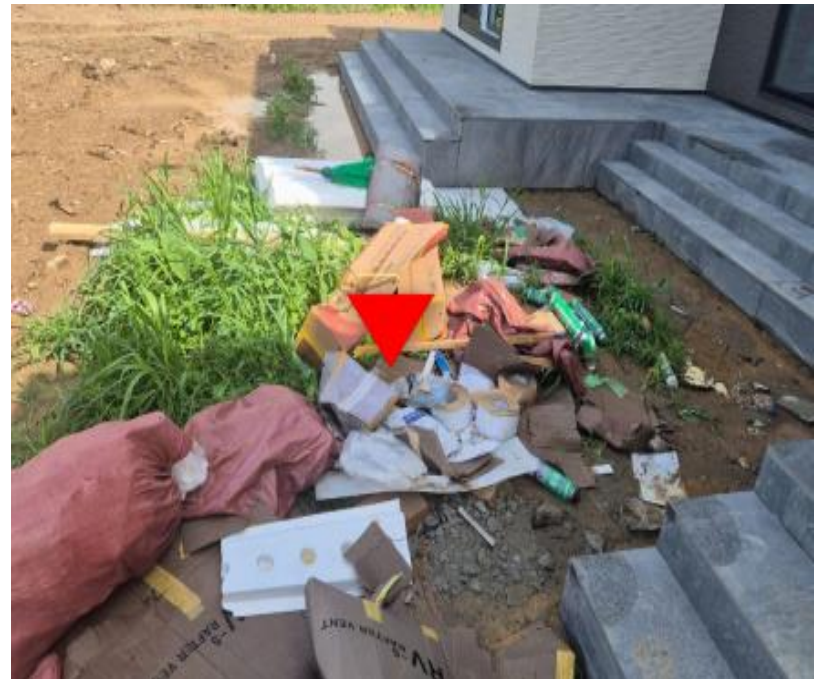
### - 강화 고천리 현장관리 -

- 목 적 : 현장 자재관리 미흡으로 인해 손해발생
- 방 법 : 잉여자재 반납 및 이동을 통해 자재 관리 필요

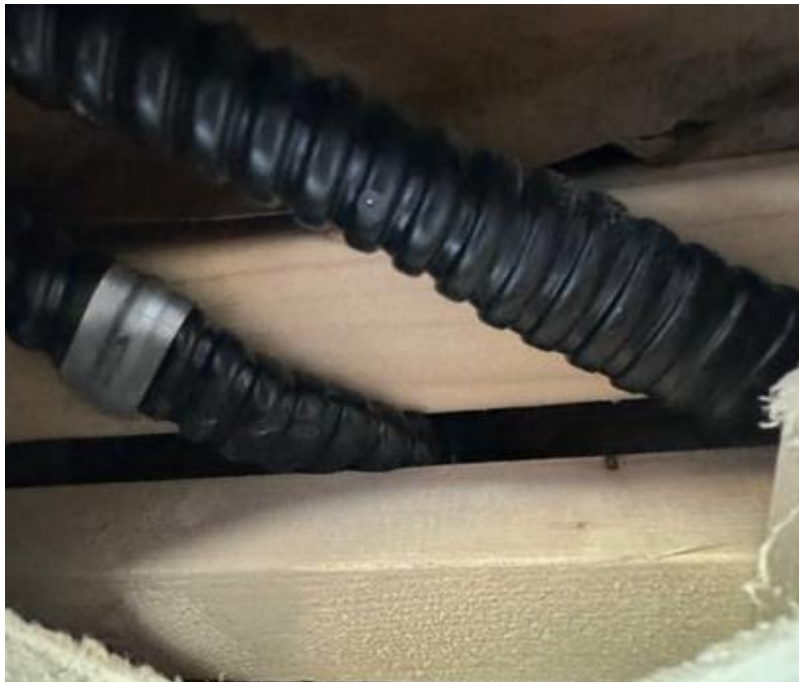
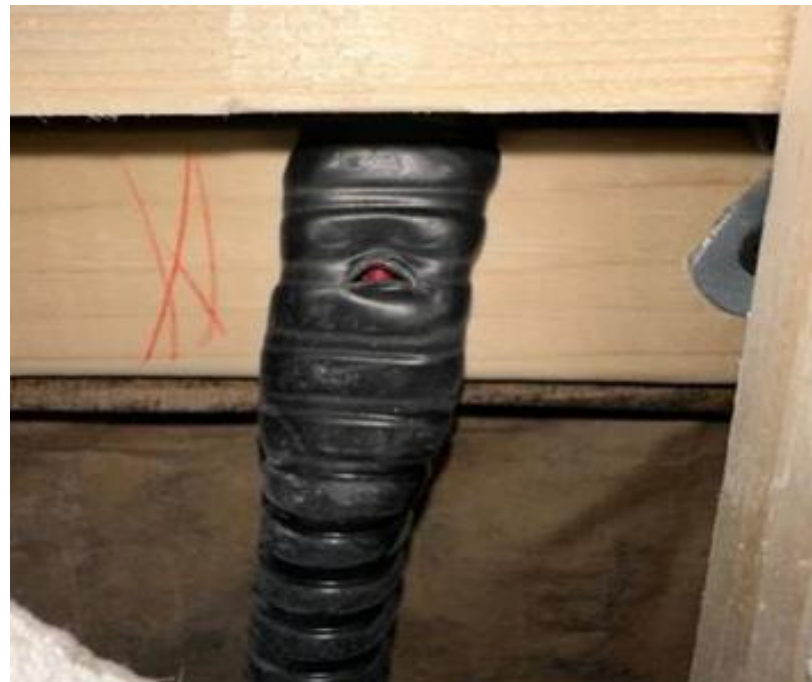
### - 안성 마정리 전기배관 -

- 원 인 : 전기배관이 간섭생긴다고 천장 작업 시 배관 구부림 및 타카고정
- 문 제 : 1.내장팀의 기본적인 인식 저하  
2. 현장소장의 소홀한 관리

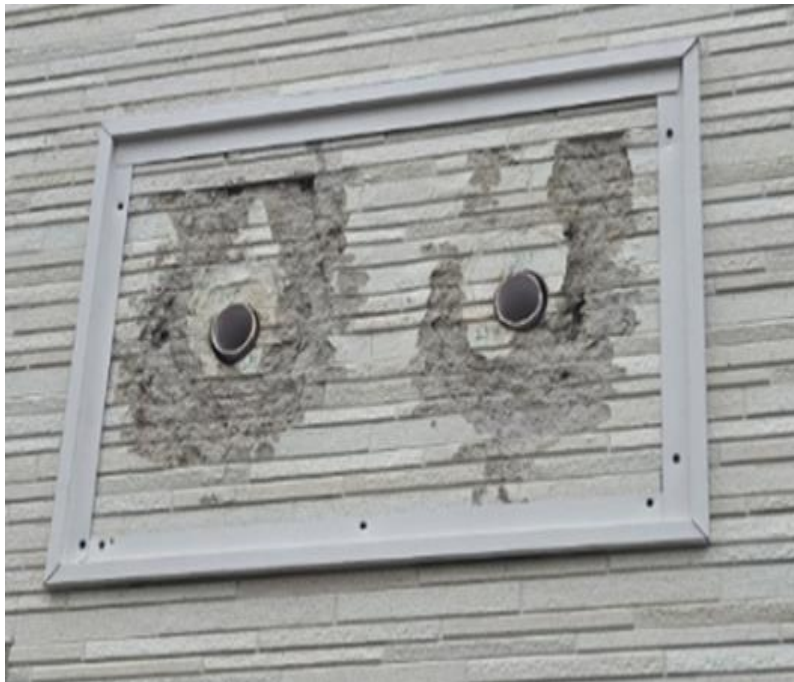
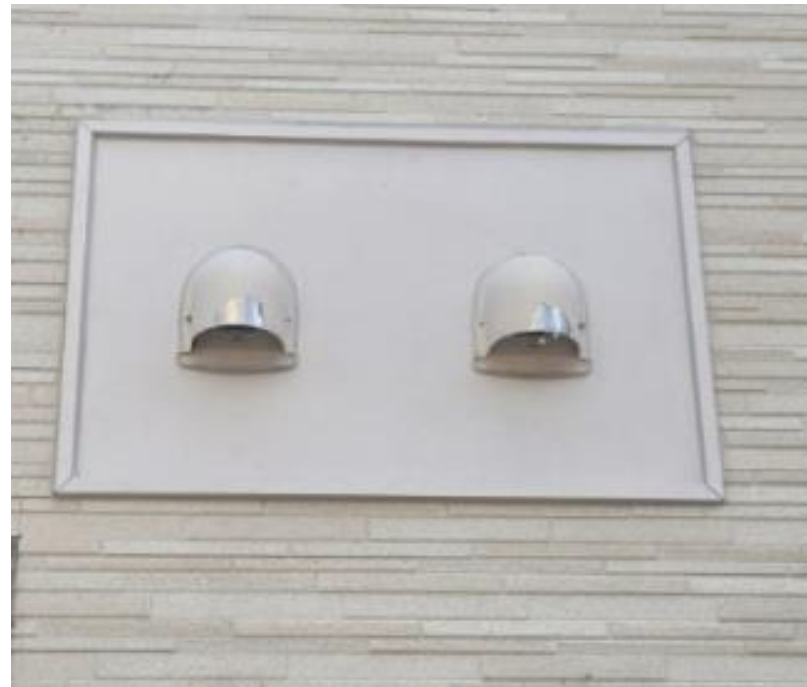
### - 외부 배관 주변 기밀 -

- 목 적 : 배관 주변 기밀시공 되지않아 마감재 부식 발생
- 처 리 : 배관 주변 기밀 시공후 마감 진행
- 재방방지 : 1. 투습방수지와 배관 사이 기밀시공  
2. 외장 공사 시 배관 사이 기밀시공

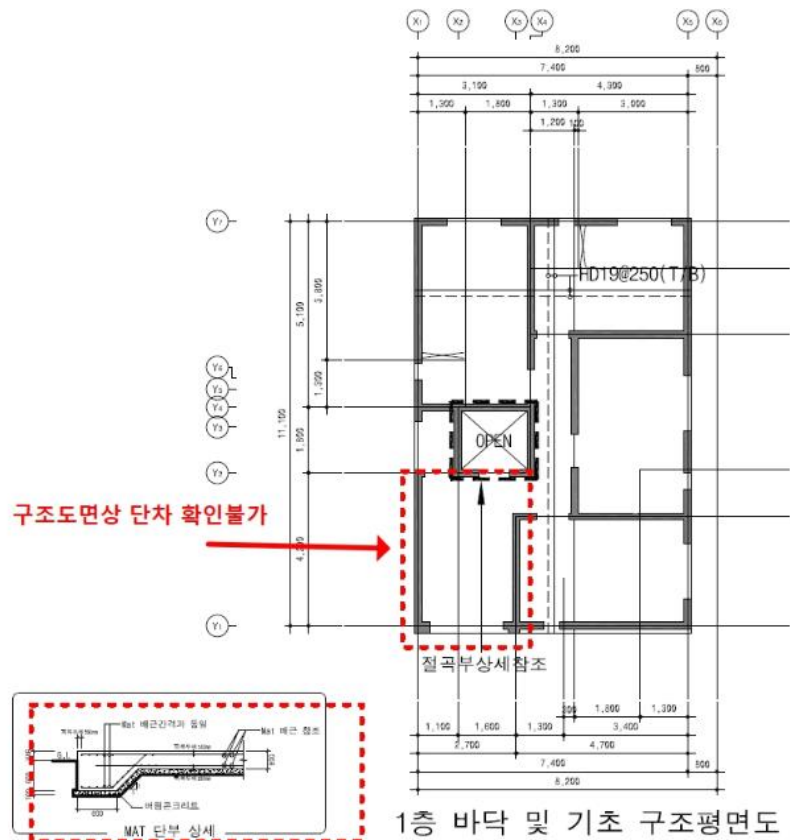
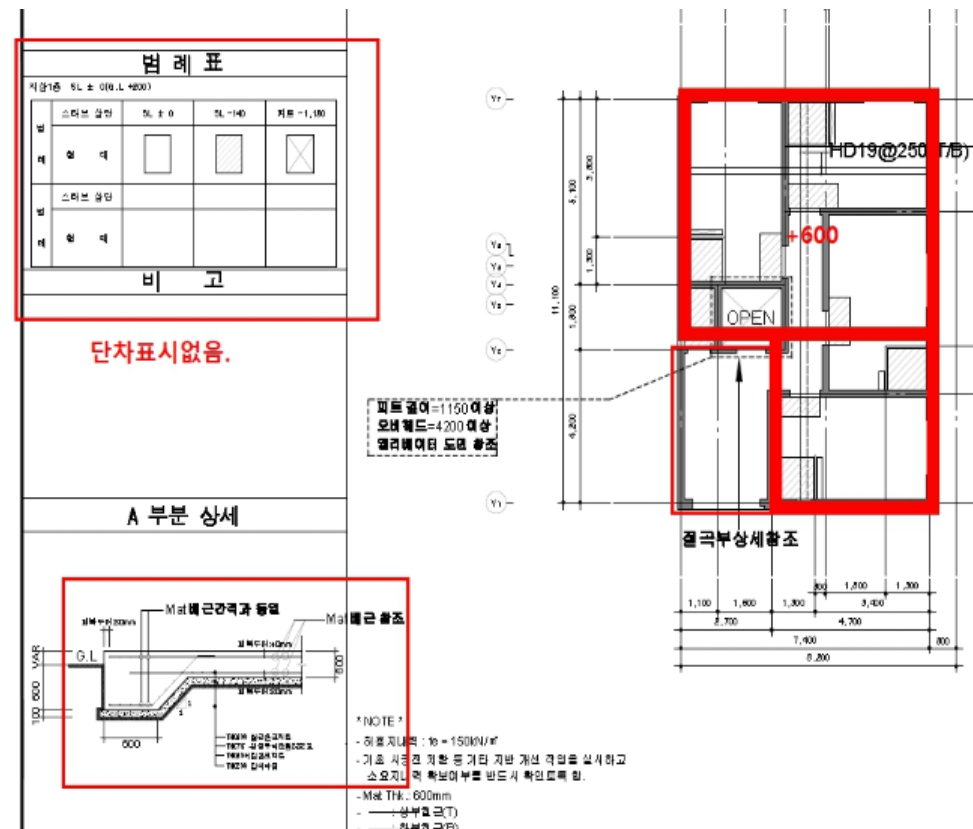
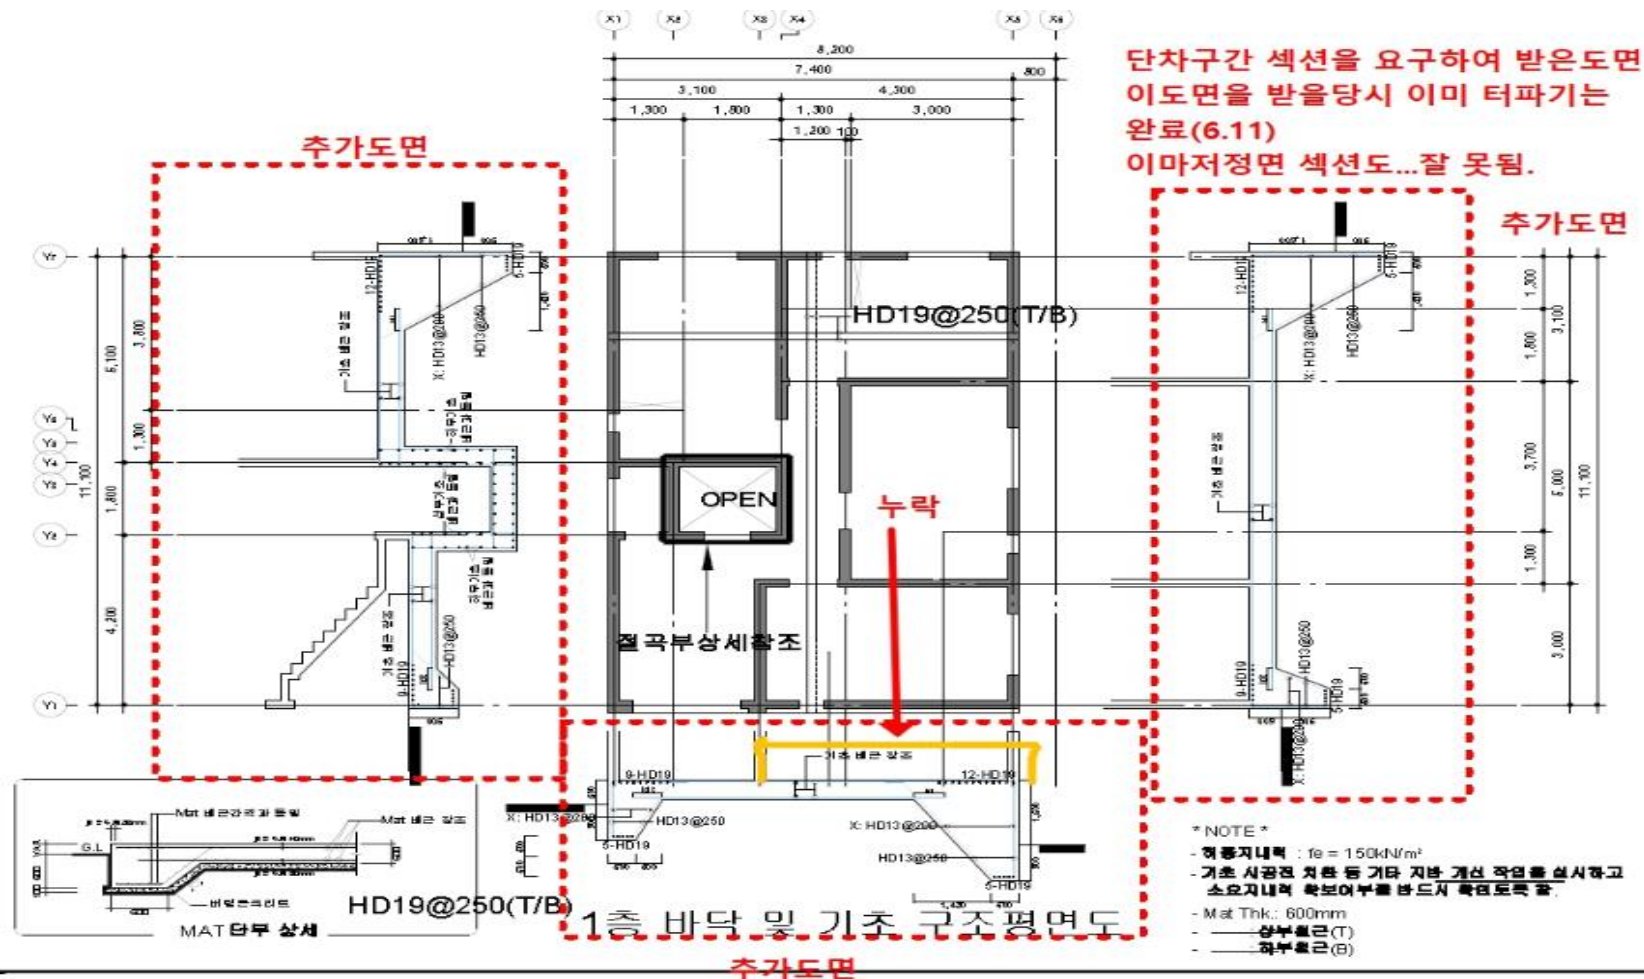
## - 서울 봉천동 (기초수정)

- 원인 : 기초 도면에 다운 구간, 부분상세도가 없었으며 중단면도상 기초 레벨체크만 가능했던 상황 (횡단면에는 없는상태)  
밴드감리를 통해 이상함을 감지하고 감리담당자 현장 점검 후 오시공 발견.  
도면의 오류, 현장소장의 도면 검토 불충분으로 발생 (8:2)
- 처리 : 철근, 레미콘 추가 시공 및 타설
- 피해금액 : 350만원 / 회사투입
- 재발방지 :
  - 설계도서 디테일 부족 다운구간, 부분 단면도 부족
  - 특수한 현장들은 설계담당자 뿐만 아니라 상급자의 추가 검토가 필요
  - 현장소장의 도면 검토 불충분
  - 공사 착공 후 도면 변경 부분들이 발생

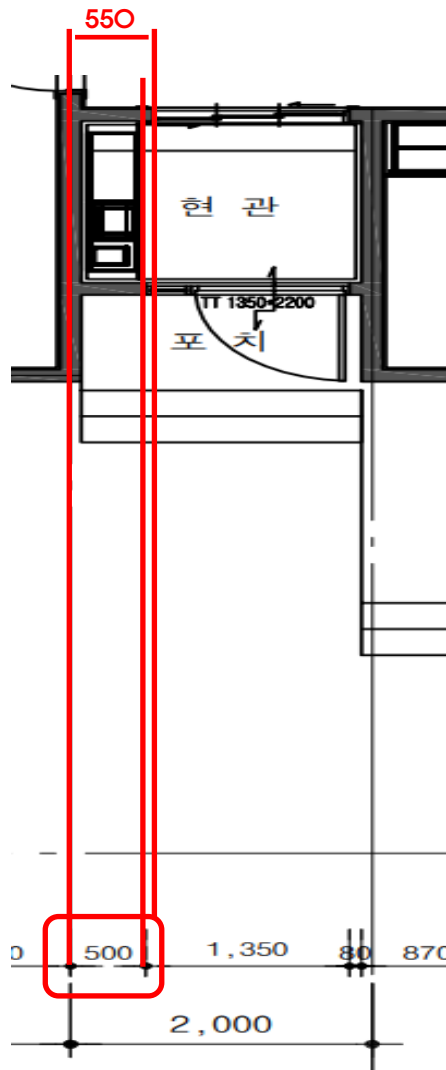
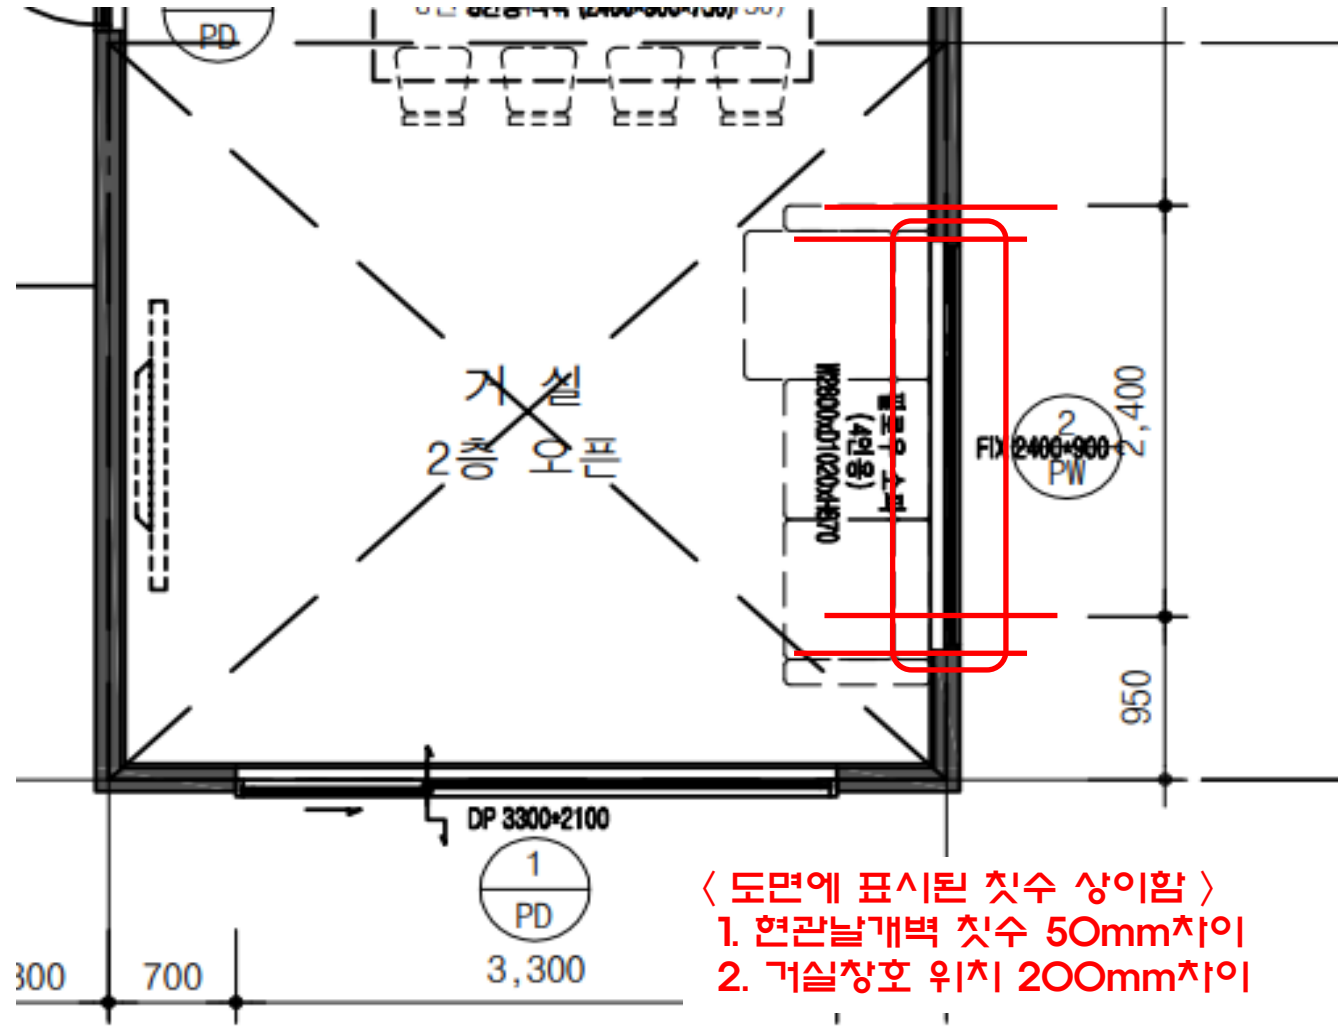
## - 경북도청 12-6 (구조시공오류)

- 원인 : 구조도면과 다른 시공 발생  
창호, 현관문 개구부 위치 실수  
(도면상 개구부위치와 치수 표현이 상이함)
- 처리 : 공사 중 수정진행
- 피해금액 : 구조재일부 / 회사투입 (30만원)
- 재발방지 :
  - 현장소장의 작업 후 검측 소홀
  - 도면의 치수 표현이 정확히 되어야함  
현장에서 A3도면으로 작업을 하는데 비슷한 위치에 치수표시가 되어 있으면 찾기 어려움

- 〈 도면에 표시된 치수 상이함 〉
1. 현관날개벽 치수 50mm차이
  2. 거실창호 위치 200mm차이

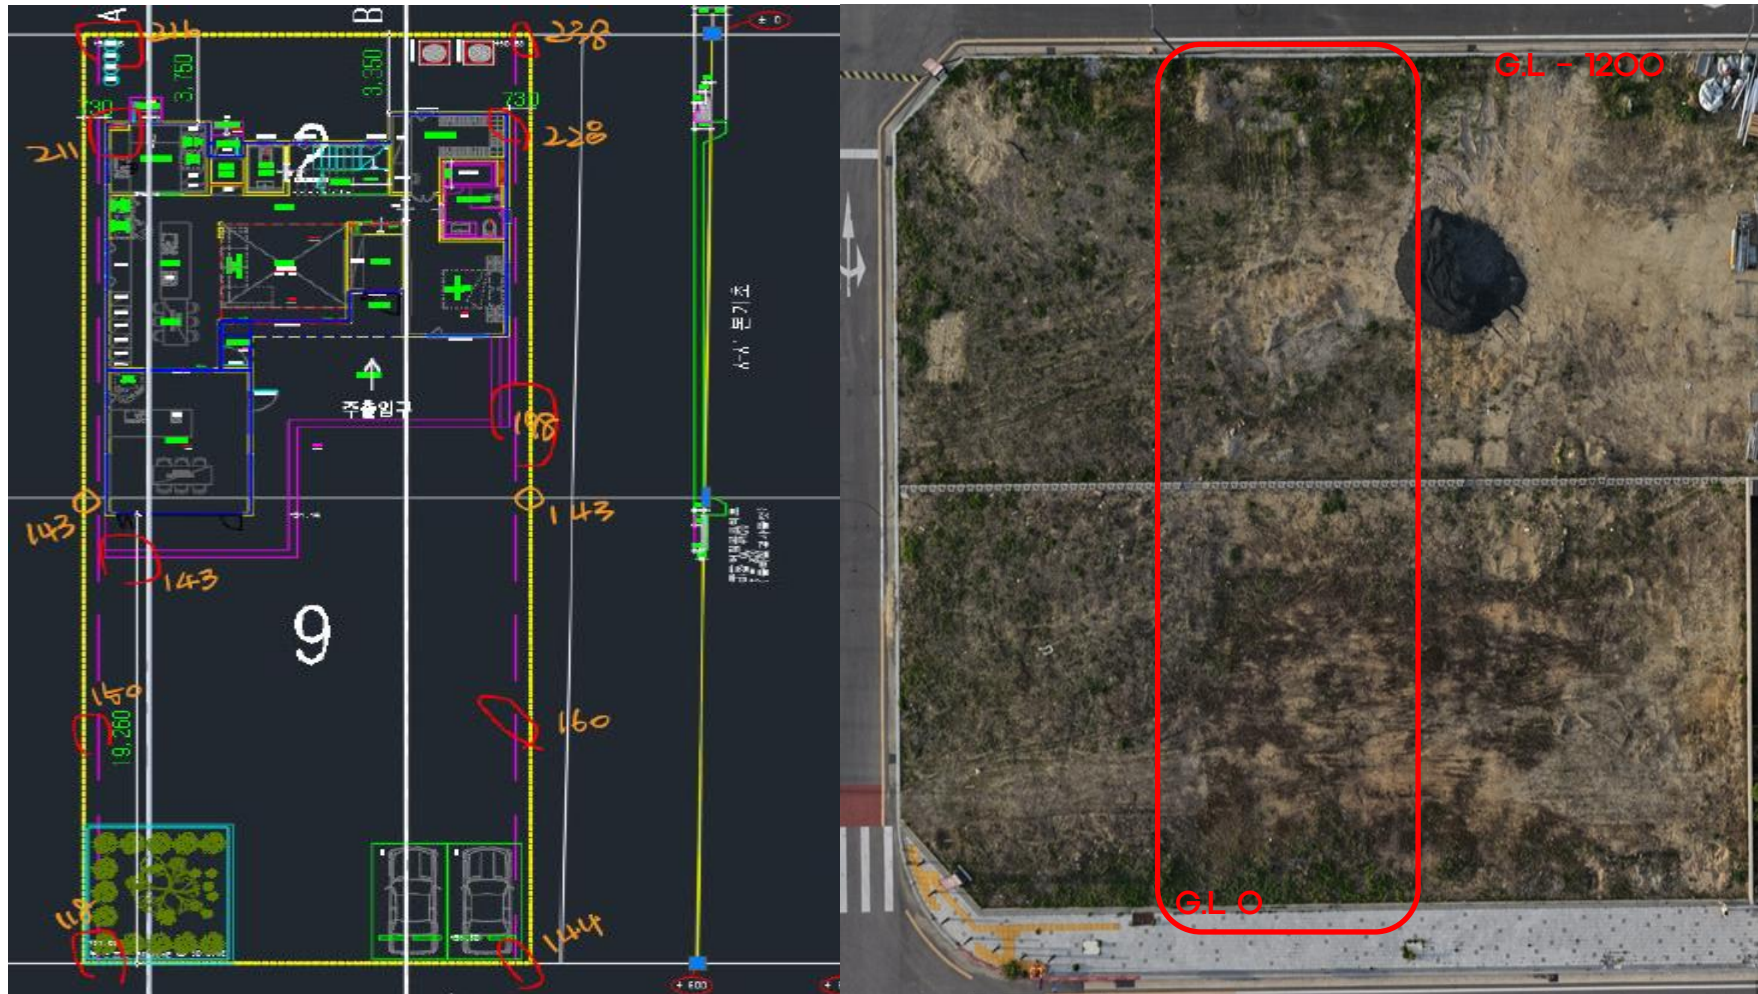
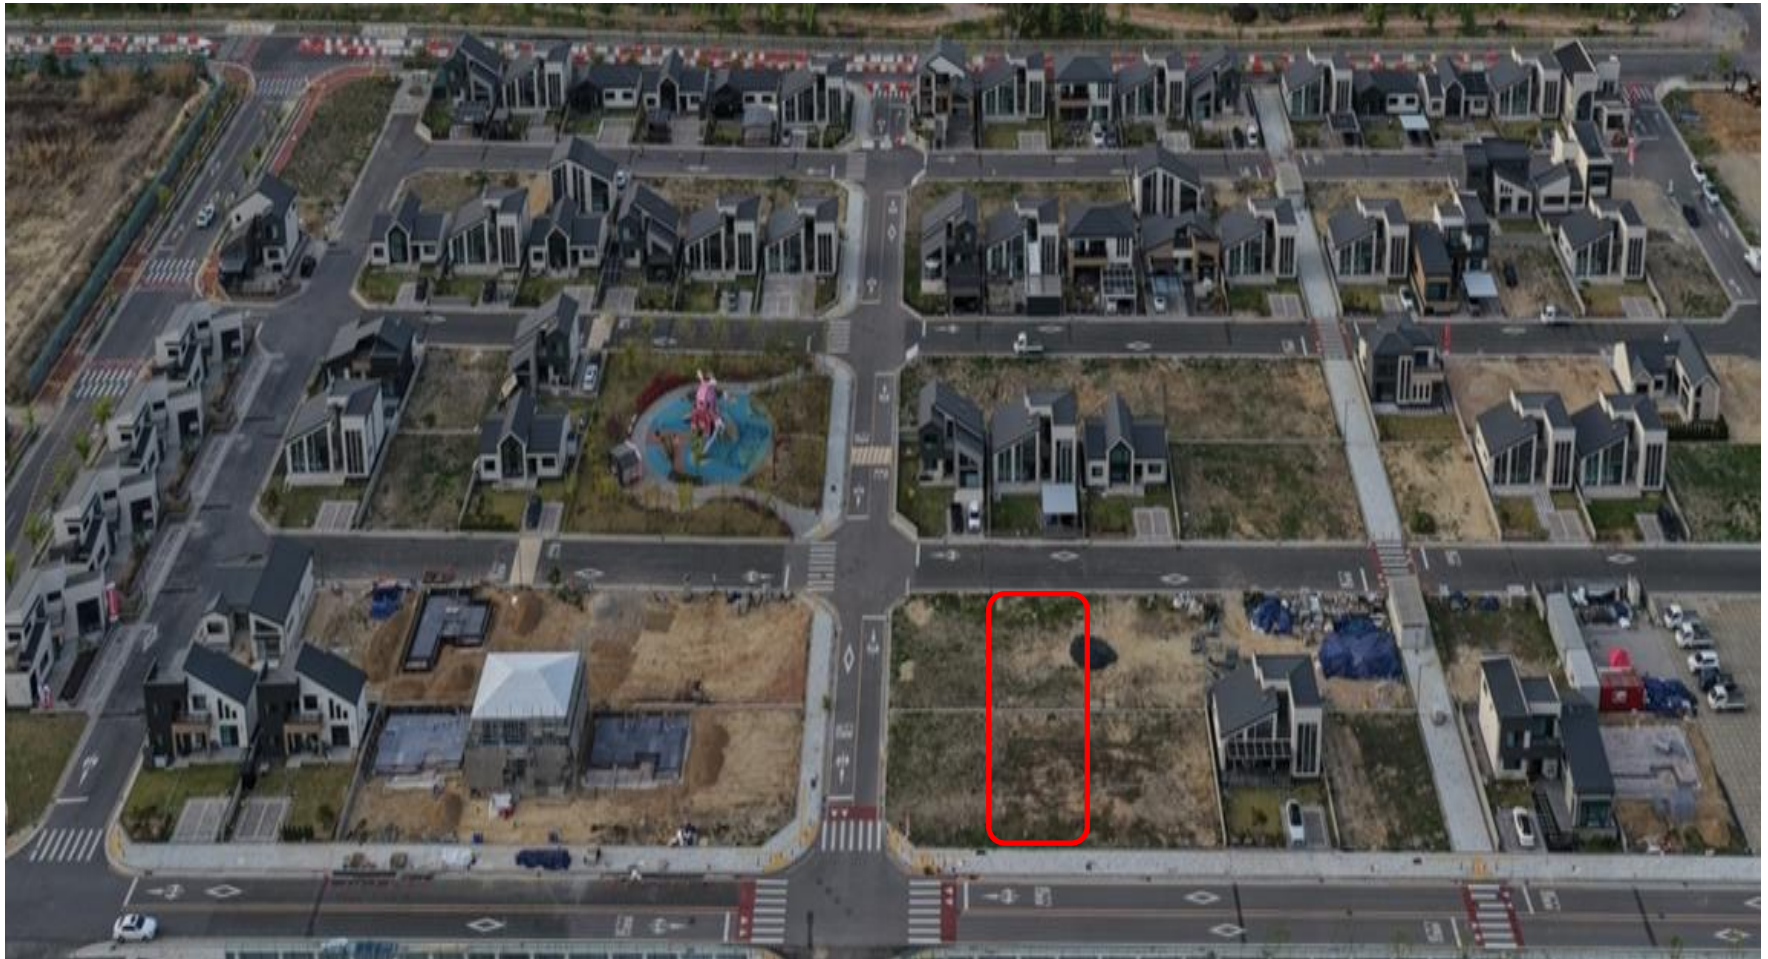
## - 경북도청 13-2,9(사전계획)

- 원인 : 단지내 레벨차이나는 부지 2개를 합필 판매로 주변 집보다 높게 시공되어 주변 민원 발생 및 옆부지 또한 레벨을 높일 수 있는 상황이 연출될 수 있음
- 처리 : 레벨 1200차이로 최초 보강토 1200까지올리기로하였지만 500으로 조정하여 시공 하고 집 높이는 그대로 유지하기로 협의
- 피해금액 : 없음
- 재방방지 : 해당 상황은 영업당시 고려하기 어려운 부분이 있으나 전체 부지 형태 및 주변상황을 고려해서 계획 필요  
최초도면은 900차이라고 되어있지만 현황은 1200차이 있음

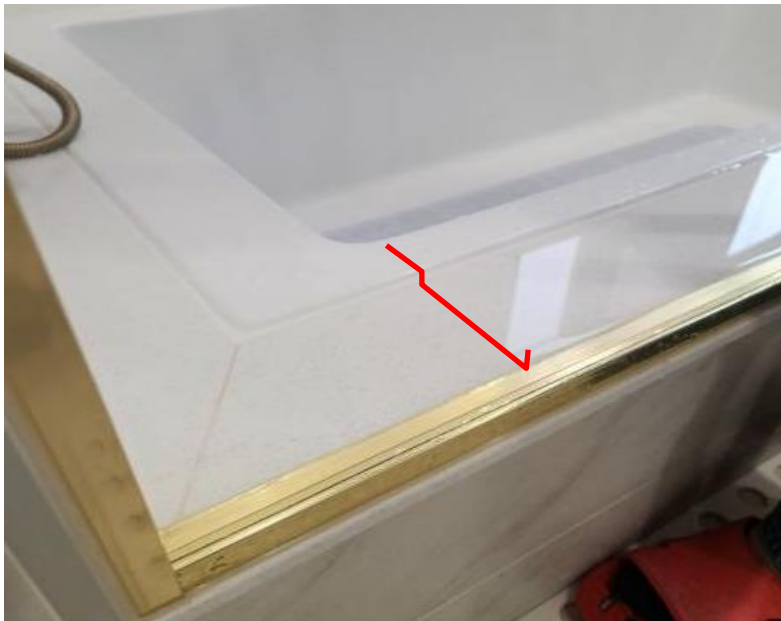
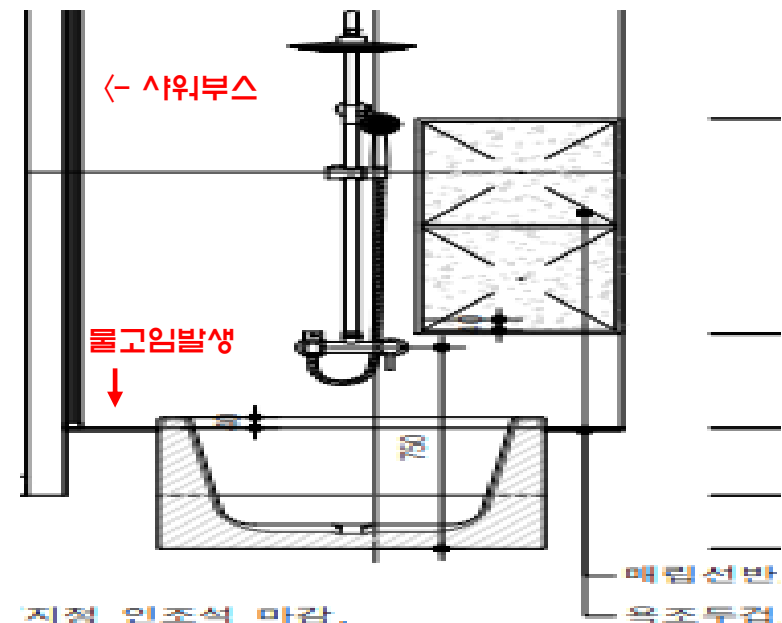
### - 칠곡 달오(욕조) -

- 원인 : 욕조 사면이 막힌 구조로 욕조 턱에 배수가 되지 않는 상황 발생
- 처리 : 현재 욕조 턱 상부 인조석 추가 시공으로 완료
- 피해금액 : 100만원 / 본사투입
- 재발방지 : 욕조상부는 막힌 구조가 아닌 오픈되어있는 디자인으로 계획 필요

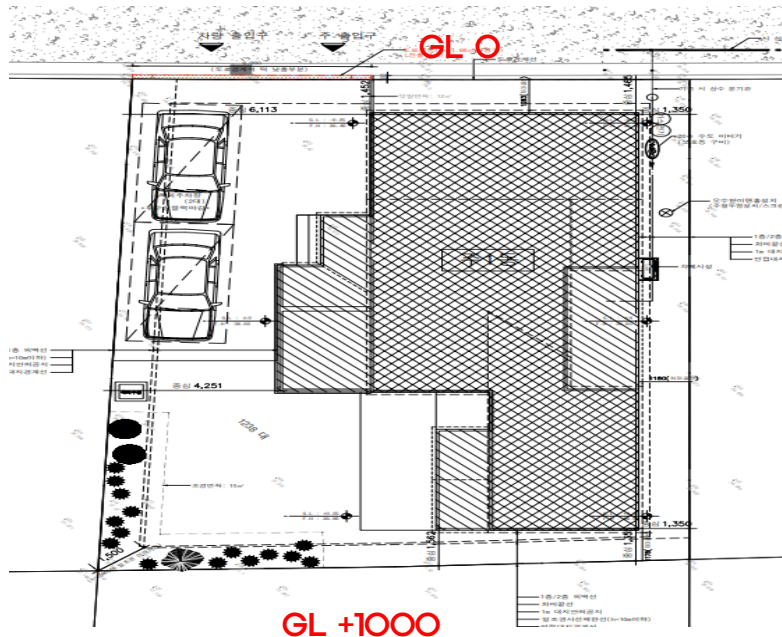
### - 세종 집현동 기초높이 -

- 원인 : 부지내 단차 1m있었는데 설계담당자가 건축주와 상의없이 가중평균으로 G.L 결정 건축주는 버림타설 하는날 높이 확인되어 클레임 제기
- 처리 : 기초 높이 300올리고 것으로 협의
- 피해금액 : 300만원(단열재추가비용) / 본사투입
- 재발방지 : 현장소장 현장 답사시 레벨 확인 후 관계자미팅때 전달 필요

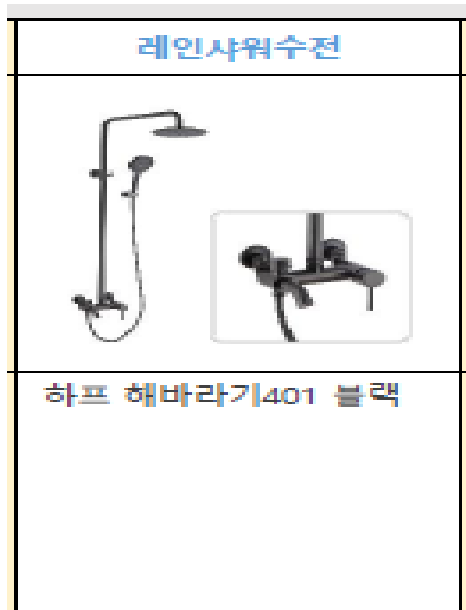
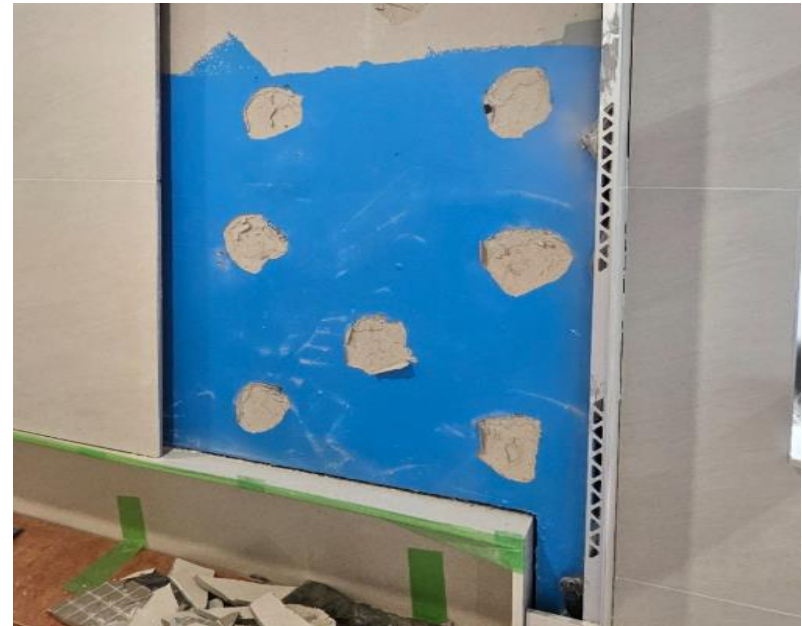
### - 경북도청 14-3 인테리어도면 오류 -

- 원인 : 인테리어도면에 수전 무/유광 표현이 없어 시공 후 건축주 무광자재가 없어  
협업중인 내용을 나중에 전달받음
- 처리 : 타일, 수전 철거 후 재시공
- 피해금액 : 120만원 / 본사투입
- 재발방지 : 도면에 표기 미흡으로인한 문제

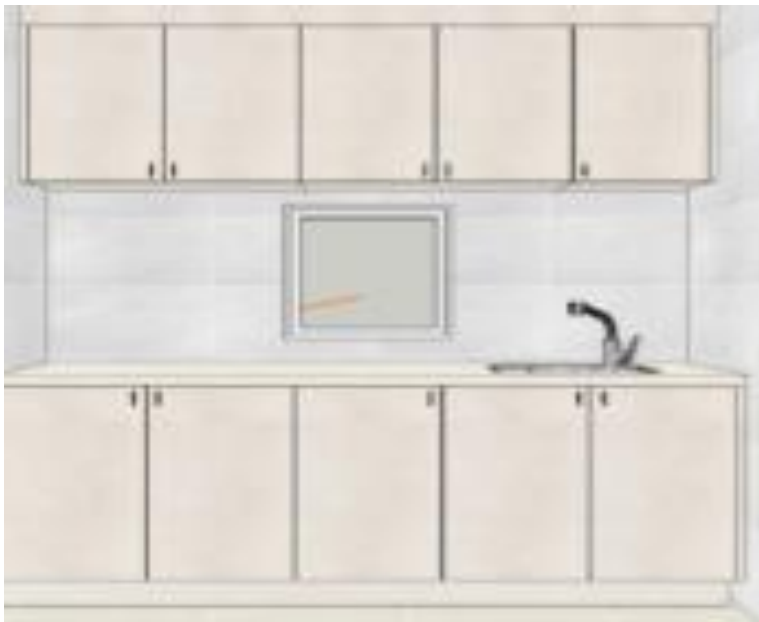
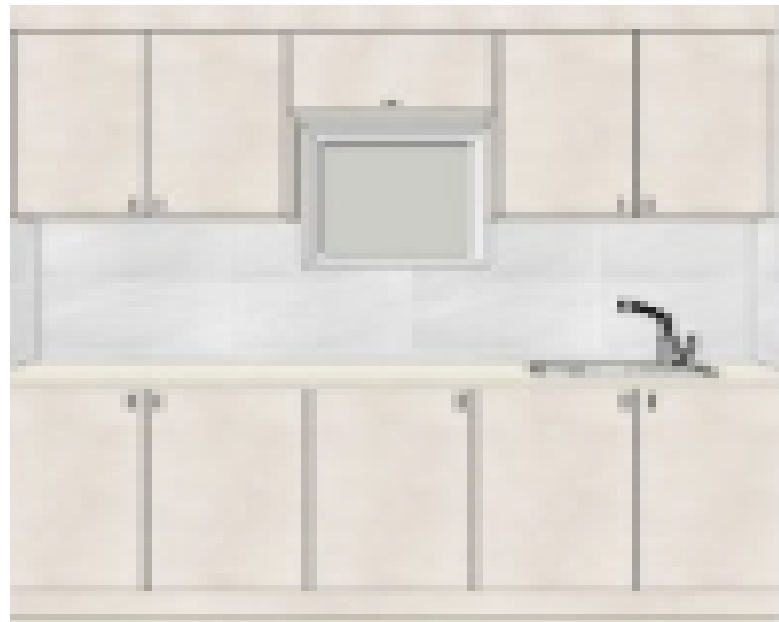
### - 경북도청 14-3 인테리어도면 오류 -

- 원인 : 도면대로 시공 하였으나 다용도실 창호 높이를 변경된 부분을 가구담당자가 확인 못하고 중전대로 가구 미팅 진행되어 상부장설치 불가로 클레임 제기
- 처리 : 외장, 내장, 창호, 방수, 재시공
- 피해금액 : 200만원 / 본사투입
- 재발방지 : 담당자의 도면 변경 확인 미흡

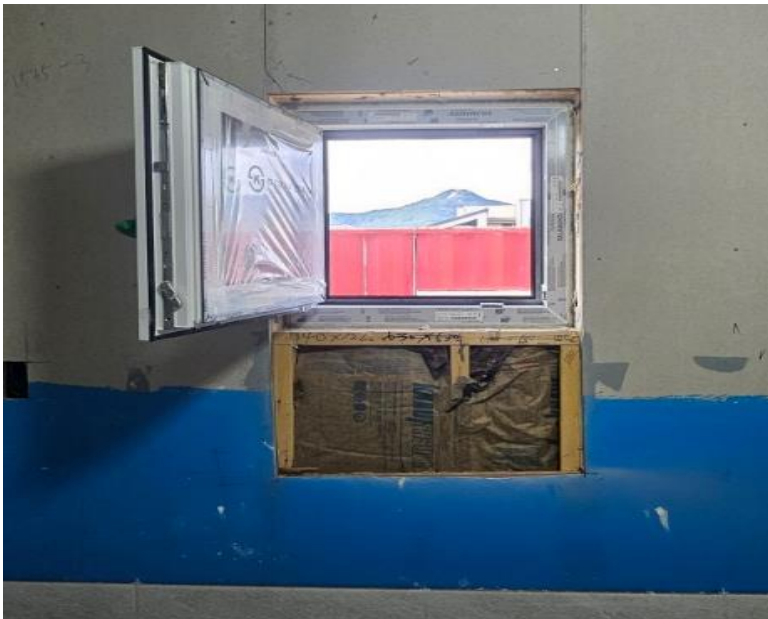
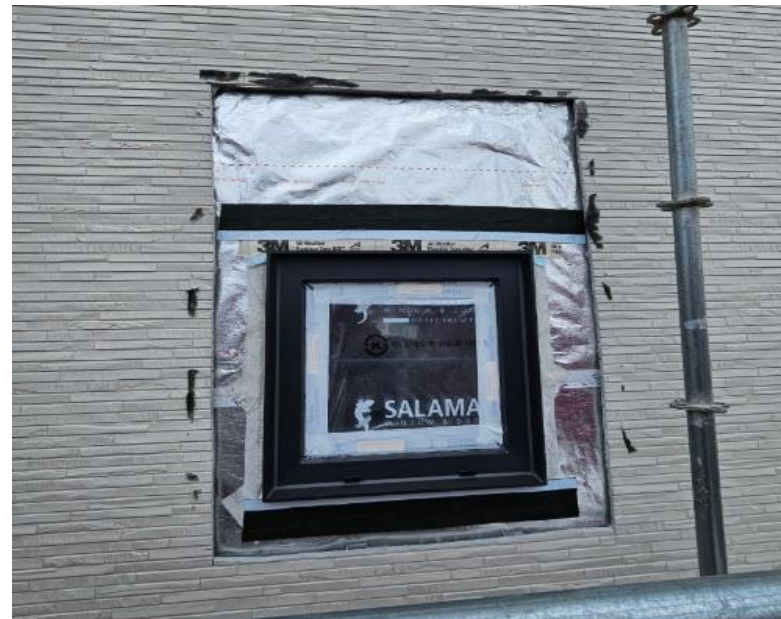
### - 경북도청 14-3 인테리어도면 오류 -

- 원인 : 도면대로 시공 하였으나 다용도실 창호 높이를 변경된 부분을 가구담당자가 확인 못하고 중전대로 가구 미팅 진행되어 상부장설치 불가로 클레임 제기
- 처리 : 외장, 내장, 창호, 방수, 재시공
- 피해금액 : 250만원 / 본사투입
- 재발방지 : 담당자의 도면 변경 확인 미흡

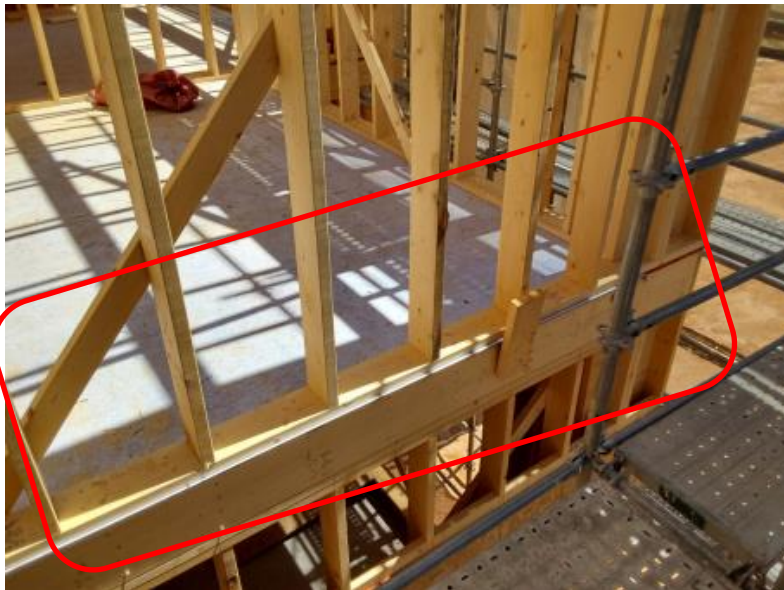
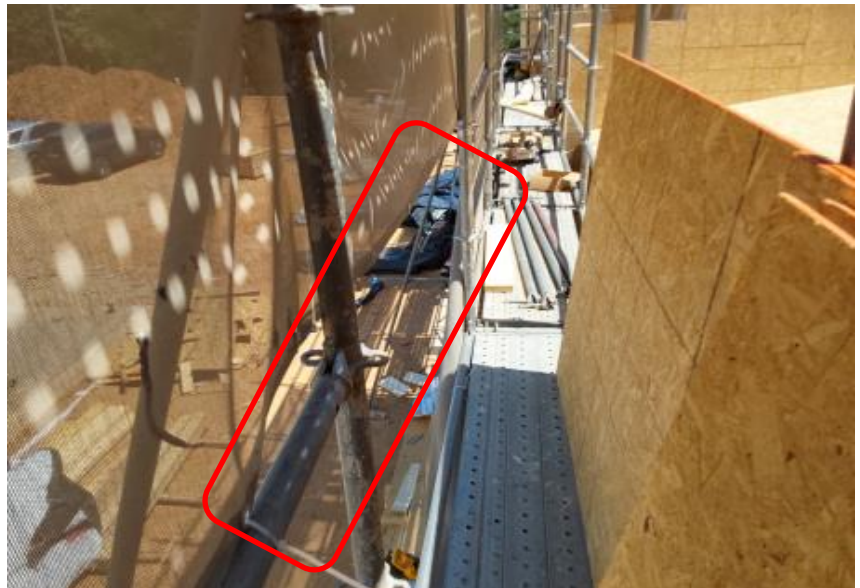
### - 화성 매향리 (비계임의해체)

- 원인 : 목골조 공사 중 비계 임의해체 진행  
회사기준은 비계해체 금지임 / 업체 해체 임의 해체 후에도 현장소장 관리소홀
- 처리 : 비계 원상 복구 진행
- 피해금액 : 없음
- 재방방지 : 비계 임의해체는 없어야되며 / 지속적인 안전 관리 필요
