# 2024년 감리 결산 (안전, 품질)

# 2024년 현장이슈

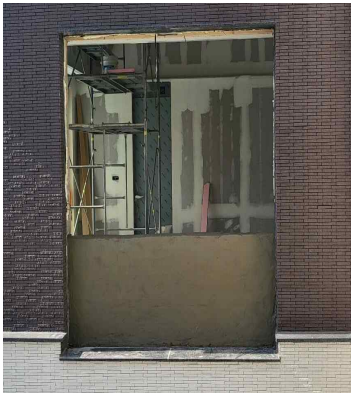
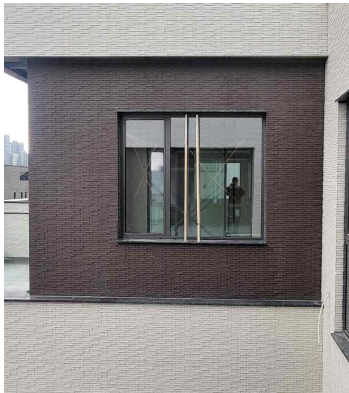
■ 창호 간격 및 창호 사이즈 오류

- 창호 간격 및 창호 사이즈 오류
- 창호 간격 및 사이즈 오류로 인해 비계해체 후 확인 되었고, **2층** 가족실 창호사이즈가 도면과 달라 외장 디자인이 달라지게 된 현장입니다.  
설계담당자는 현장소장에게 공사 중 전달하였다고 하지만 현장소장은 전달 받지 못하였다고 하며 도면에는 공사중 변경된 도면이 있었습니다.  
현장소장과 설계담당자의 소통 오류가 있었으며, 또한 현장소장이 최종도면을 가지고 시공을 하여야 하는데 그러지 못했던 현장입니다.  
이로인해 많은 비용과 시간을 들어서 마무리가 되었습니다.

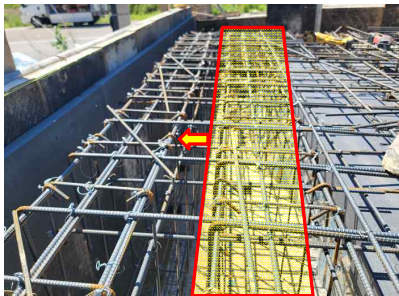
1. 배치 중 **1m** 미만 이동 가능하여 **500mm**이동 하여 공사 진행 중 건축사와 통화하여 배치이동 하였다고 이야기하니 자연녹지지역이라 배치이동 되면 안된다고 하여 수정 시공 진행
2. 자연녹지지역 포함 경우 배치 이동할 경우 건폐율에 영향을 미쳐 절대 이동하지 말고 배치해야함

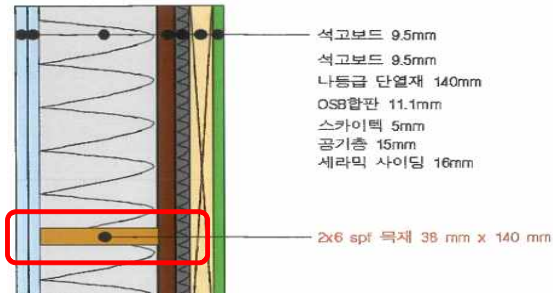
1. 인/허가 단계에서 스테드에 단열 결손을 문제 삼은 현장이 늘어 나고 있음.

시험체 : **2x6**구조재 + 스카이텍 **5T** + 세라믹사이딩

대 처 : 시험체 구성해서 시험성적서 녹색건축과에 가능여부 확인 하여 사용 가능 하다는 답변 받음.

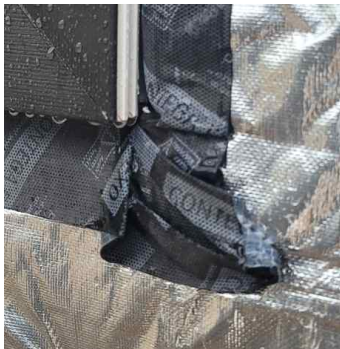
#### 1. LX창호 품 충전 불량 / 테이프시공 불량 / 바닥 고임목 돌출부 미제거 / 외부 아우터 후레싱 불량

▪ 테이프 시공 불량 ▪

요청사항 : 현장에서 소장님들이 정확한 창호 시공 방법 전달 및 교육 시공 완료가 아니라 시공 중 위의 불량 관련 내용에 대한 꼼꼼한 검측이 이루어져 품질 확보 해주시길 바랍니다.

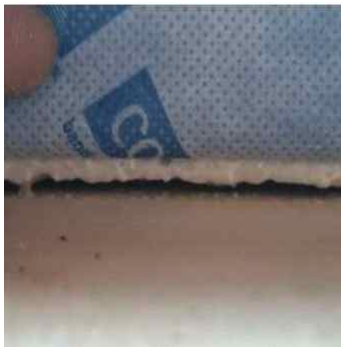
▪ 폼 충전 불량 ▪

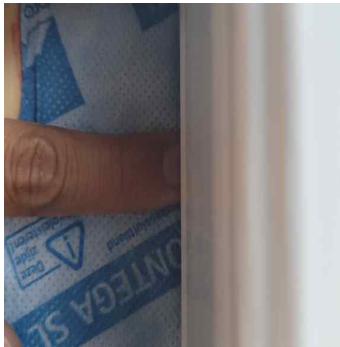
▪ 폼 충전 불량 ▪

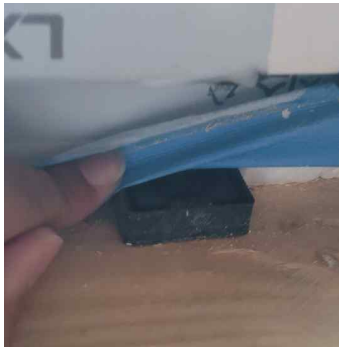
▪ 고임목 돌출 미제거 ▪

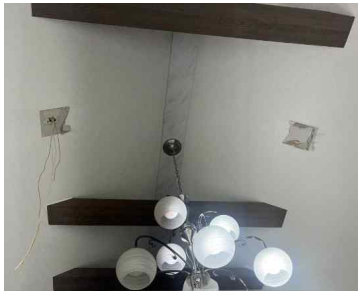
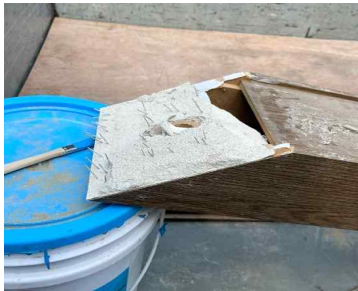
### ■ 천장 인테리어 서까래 떨어짐■

원 인 ■ 석고보드면에 인테리어 서까래 고정

재발방지 ■ 석고보드면이 아닌 내부 골조에서부터 고정해서 디자인 연출

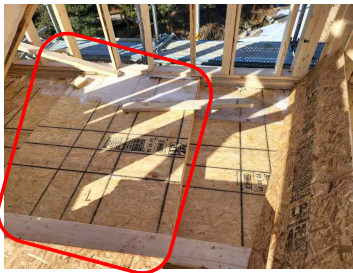
### - 2층 화장실 누수 -

원 인 ■ 구조 도면대로 시공되어 있지 않음. 현장협의가 있었다고 예상되나 최종도면 반영 안됨  
재발방지 ■ 현장에서 도면 변경 시 관련내용 단체카톡방에 고지하고 최종도면도 수정필요

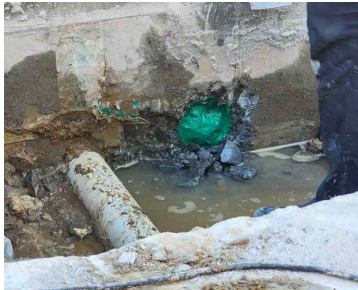
### ■ 건축주 부대공사 ■

원 인 ■ 건축주가 부대공사 진행하였는데 오수배관 연결 하지 않아 문제 발생  
재발방지 ■ 건축주공사 부분이라도 고객만족 및 품질을 위해 관리를 해야함.

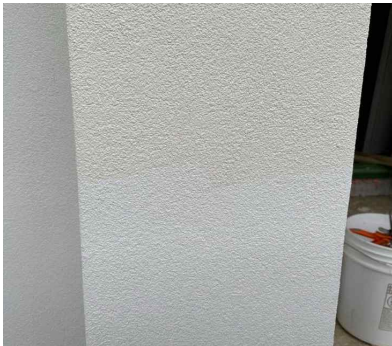
### ■ 외장재 발주 오류 ■

원 인 ■ 현장소장 외장재 발주 오류로 인해 재시공 / 건축주가 찾아서 소장에게 이야기함

피해금액 ■ 재시공비용 **120만원** 지출

재발방지 ■ 시공 전 투입자재 확인

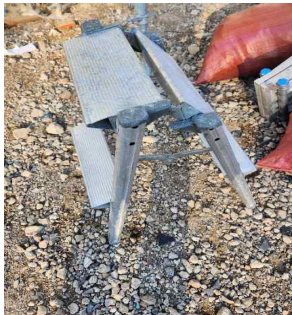
- 현장 안전사고 전파
  - ◀ 불량 사다리 사용으로 인한 낙상 - 무주현장 **23.12.01** ▶
  - 내 용 : 내장 석고작업 시 불량 사다리 사용으로 사고 발생하였고, 낙상 시 사다리에 갈비뼈 충격으로 골절.
  - 예방방법 : 작업 전 사용되는 사다리, 말비계 등 안전점검 후 사용

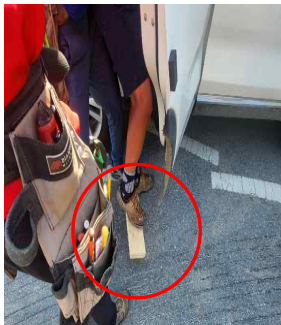
- 현장 안전사고 전파
  - ◀ 폐목 정리 중 못 밟음 사고 발생 - 청주현장 **24.05.09** >
  - 내 용 : 폐목 정리 작업 중 못이 박힌 걸 확인 못하고 밟아서 신발과 발바닥을 뚫고 박히는 사고 발생
  - 예방방법 : 작업 중 안전화 착용 필수 및 폐목 발생 시 못 제거 후 정리

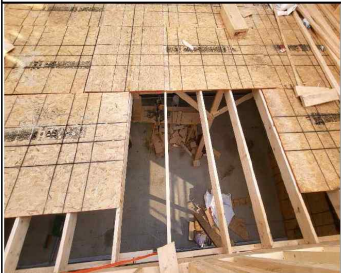
사고 발생위치 - 1

- 발생원인 : 거실 오픈 발판 고정 시 합판 고정을 하지 않아 미끄러져 추락발생
- 재발방지 : 1. 발판 설치 시 기준에 맞게 구조재, 합판 고정

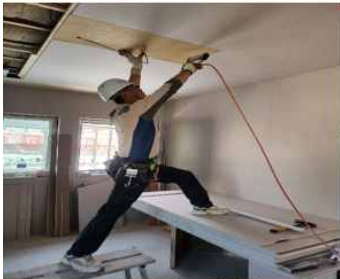
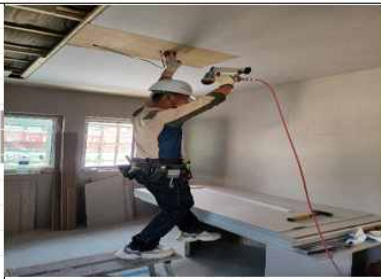
사고 상황 재현 사진

- 발생원인 ■ 내장공사 천장 작업 중 우마에서 떨어져 낙상사고 발생
- 재발방지 ■ **1.** 작업발판 준비 철저히 할 것.
- 2.** 기준에 맞는 우마 사용 할 서.

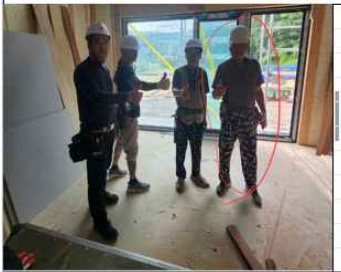
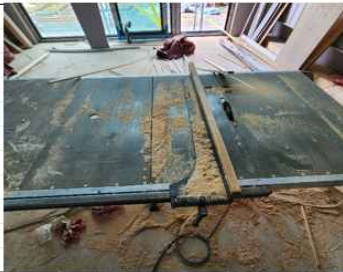
사고 현장 사진

- 발생원인 ■ 내장공사 중 원형톱날에 손바닥 찢어짐 사고 발생
- 재발방지 ■ 작업 시 주의하여 작업진행, 안전커버 설치 필요

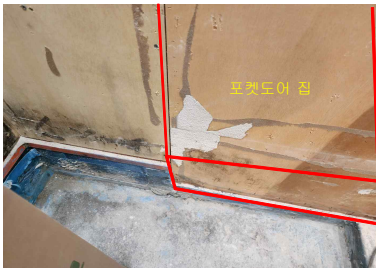
< 현 재 시 공 >

- 현 재 ■ 화장실 포켓도어 시공 내장 팀에서 작업
- 변경후 ■ 골조팀에서 합판 시공 후 방수시트 시공

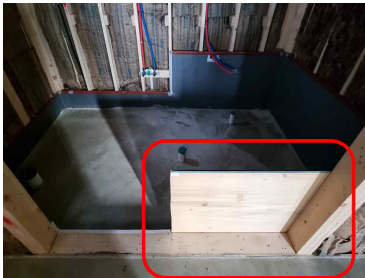
◀ 방수용 합판 시공 ▶

- 현 재 ■ 화장실 포켓도어 시공 내장 팀에서 작업
- 변경후 ■ 골조팀에서 합판 시공 후 방수시트 시공

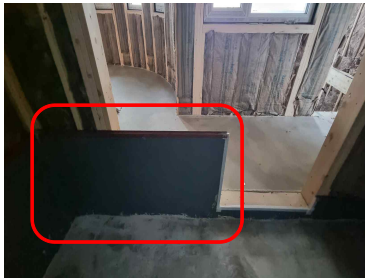
◀ 합판 위 시트방수 시공 ▶

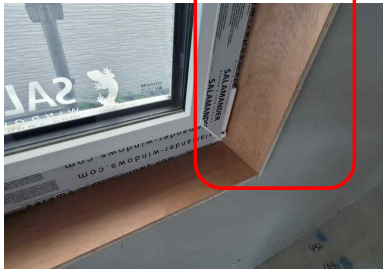
### ■ 창호 몰딩 부분■

- 현 재 ■ 창호 몰딩 하부 합판 시공, 수직부 **M.D.F** 시공
- 변경후 ■ 창호 수직 부분도 합판 시공

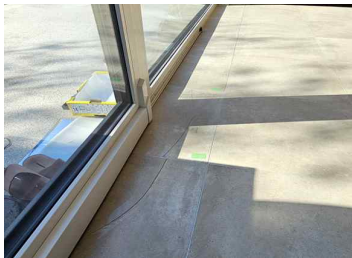
현재 바꿀 수 없는 현장은 외벽라인으로 타일 나누기해서 시공

**2.** 하부 케이싱 합판 위 필름 마감

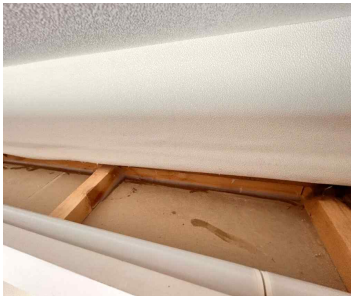
간접등 박스 제작시 한치각 빈틈으로 바람이 들어옴

◀ 간접등 박스 버튼 ▶

간접등 박스 제작시 막힌구조가 될 수 있게 간접등박스 제작

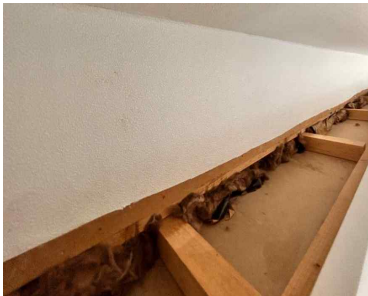
### ◀ 간접등 박스 빈틈 보수 ▶

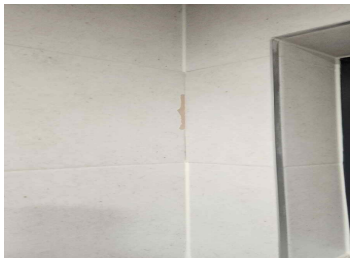
- ❑ 타일 벽 인코너 부분은 최소 **3~5mm** 이격시켜 시공.
- ❑ 거실 파티오 창호 부분은 바닥 타일 나누기 하여 시공.
- ❑ 인코너 이격 시공 후 현장소장이 체크

◀타일 인코너 깨짐▶

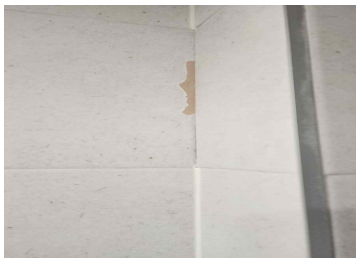
◀타일 인코너 깨짐▶

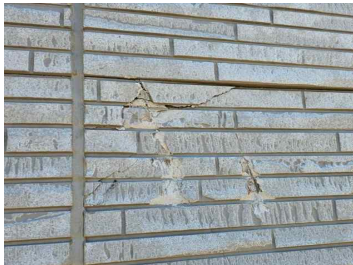
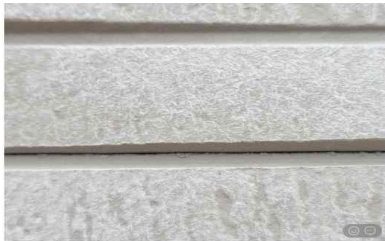
- 토목 장비로 외장재 파손 되었고 보수 하였지만 건축주는 보수 부분에 대해 불만족 하였고 이에 집을 매수 하지 않을 생각까지 하심
- 건축주 성향이 모두 다르나 문제 발생과 해결시 건축주 만족될 수 있게 처리 필요

보수한 부분 현장 점검해 보니 위 사진과 같이 크랙이 생겼네요  
보수를 제대로 하신건지요?  
현장 방문때마다 하자부분이 보이니  
계속 불안한 마음입니다  
이 부분 만족스럽게 해결되지 않으면  
집을 매수하지 않을 생각이니 고려해주세요

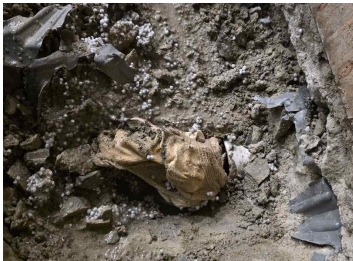
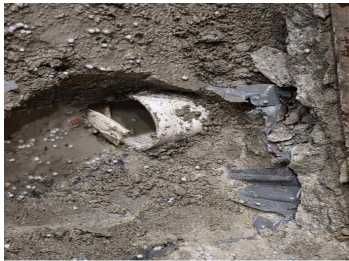
## ■ 지하 건수 배수구 막힘 ■

- 지하 물이 차올라 **A/S**접수
- 지하 공사 중 배수판 아래 건수 배수구가 있는데 장갑으로 막아 놓고 지하 바닥 타설
- 발생원인 ■ 현장소장 관리 실수
- 수정예상부위 ■ 지하 스크린골프장 마감 재공사

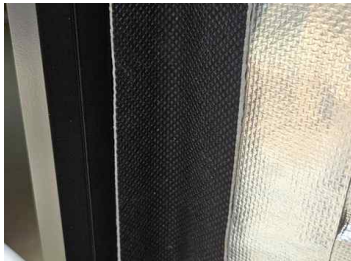
내 용 : 창호 시공 이 전반적으로 좋지 못했던 상황임

< 테이핑 시공 불량 >

방 법 : 현장소장이 체크하고 해당 품질에 만족하지 못하면 현장에서 즉시 재시공 시켜야함  
업체는 잘못 시공해도 다 그렇게 한다 다른현장에서도 이렇게 했다라는 이야기를 함  
그러면 소장님들은 그냥 넘어가시는 경우가 있는데 절대 그렇게 해서는 않됨  
시방 및 문제될 요소 보이고 판단하기 어려울때 감리담당자와 통화해서 체크  
혹, 담당이 통화안될때 차 상급자와 소통 필요

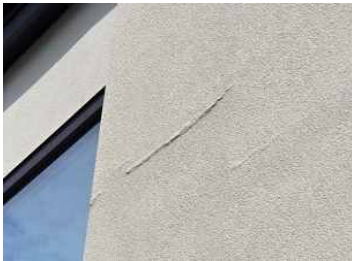
- 발 생 : 스타코플렉스 마감 후 시멘트 보드 만나는 부분 변형 발생
- 원 인 : 메쉬미장 전 시멘트보드 사이 폼 충전, 실리콘 코킹으로 인해 발생
- 대 안 : **메쉬미장 전 폼, 실리콘 충전 금지**  
시멘트보드 시공 시 간격 균일하게 띄움 시공

스타코 플렉스 변형

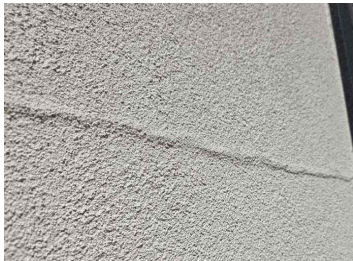
스타코 플렉스 변형

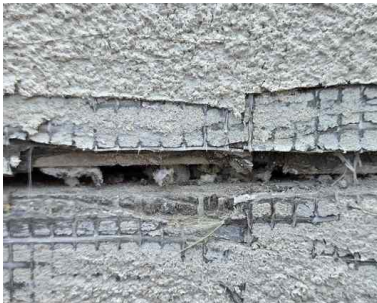
우레탄 폼 충전 사진

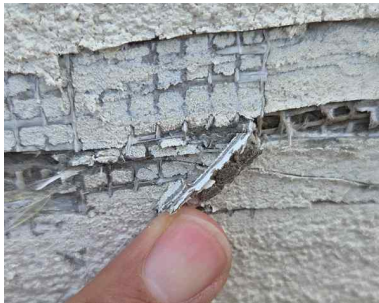
실리콘 충전 사진

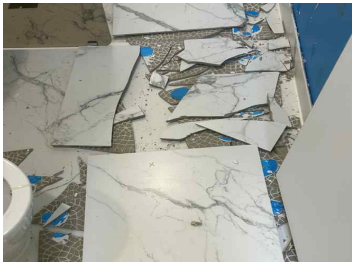
- 발 생 : 욕실 벽 타일 떨어짐
- 원 인 : 대형타일 시공 시 접착기준 불량으로 탈락 발생
- 대 안 : 떠붙임시공 - 600x600기준 에폭시 9점, 실리콘 4점  
압착시공 - 타일면에 70%이상 본드 부착

타일 탈락

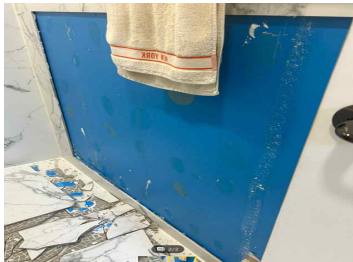
타일 탈락

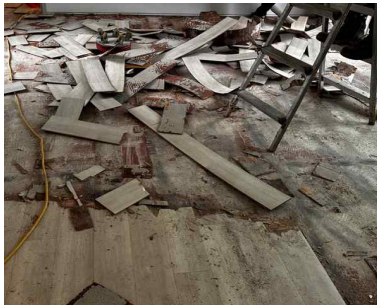
마루 철거

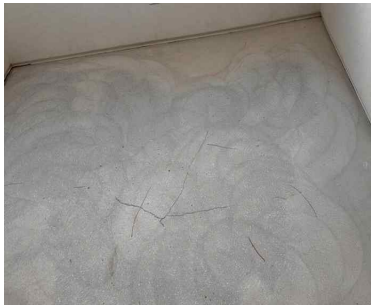
방통 샌딩

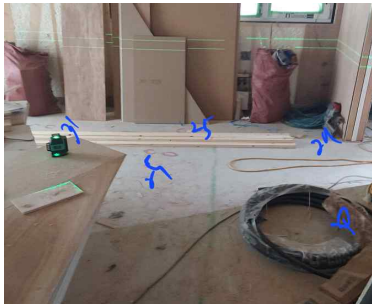
방통 레벨 체크

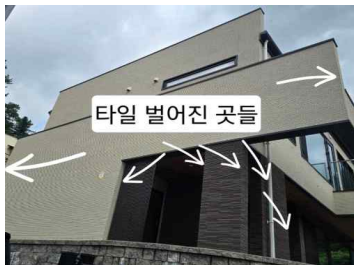
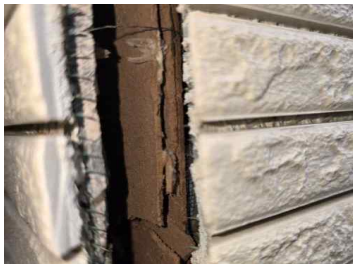
- 발 생 : 세라믹타일 모서리 벌어짐
- 원 인 : 빗물 유입으로 인해 레인스크린 부풀어 모서리 벌어짐
- 대 안 : 빗물 유입되지 않도록 후레싱 이격, 물끊기 시공  
레인스크린 모서리 이격시공

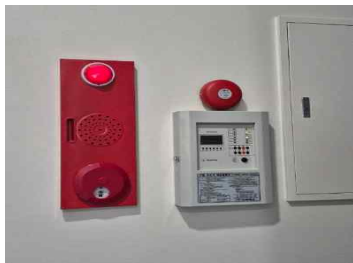
- 발 생 : R.C현장 소방설비 누락으로 인해 재시공 및 추가비용 발생
- 원 인 : 현장소장의 허가도면 검토 미비 / 내역에 소방설비 있었으나 확인 미흡  
인테리어도면에 소방설비 미표기
- 대 안 : 현장소장 허가도면 검토 진행 / 내역현장경우 전체내역 숙지
- 결 과 : 재시공 진행 및 필증 비용까지 **770만원 지출**

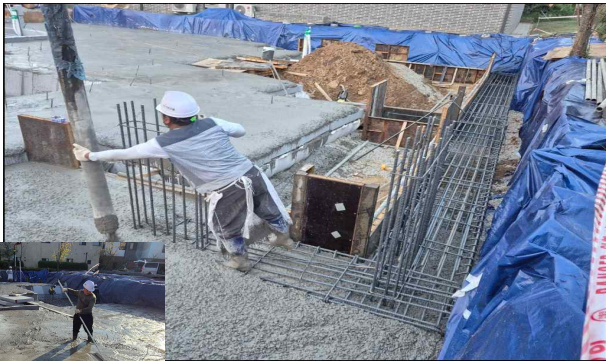
- 발 생 : 지중보 철근 누락, 버림용 콘크리트 > 주요구조위치 타설,

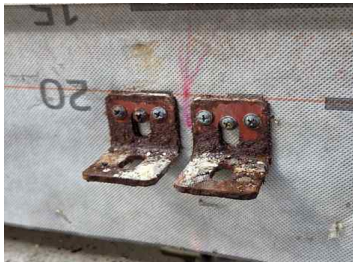
- 발 생 : 외장 금속 하지 녹 발생
- 원 인 : 내부 습기로 인해 녹 발생
- 대 안 : 모든 금속 하지 자재는 녹이 발생되지 않는 자재 사용 필요

앵글 부식

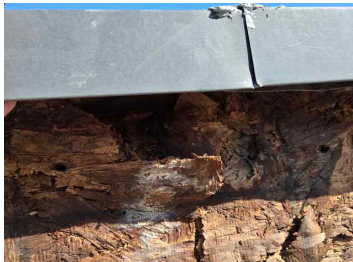
- 발 생 : 두겹 끼워치기 하지 않아 누수 발생
- 원 인 : 두겹 만나는 부분 실리콘이 벌어져
- 대 안 : **두겹 끼워치기 시공해 빗물 유입 차단**

합 판 훼손

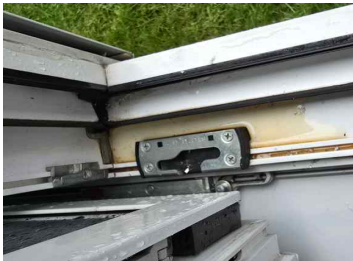
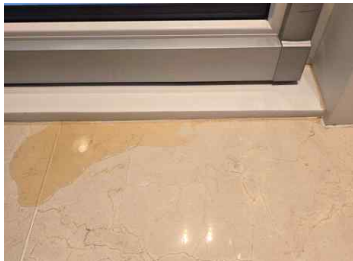
- 발 생 : 창호 하부에서 누수 발생
- 원 인 : 후레싱 고정 피스로 유입된 빗물이 창호 상단 고정 피스를 통해 프로파일 내부로 침투되어 누수 발생
- 대 안 : 창호 주변 피스 시공 시 실리콘 및 테이핑 처리 필요

창 호 하 부 누 수

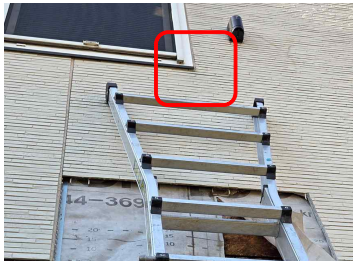
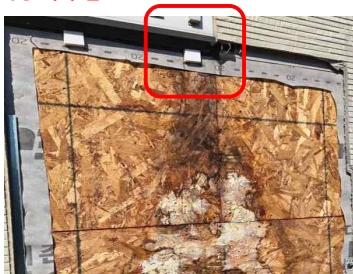
- 발 생 : 창호 하부에서 누수 발생
- 원 인 : 후레싱 고정 피스로 유입된 빗물이 창호 상단 고정 피스를 통해 프로파일 내부로 침투되어 누수 발생
- 대 안 : 창호 주변 피스 시공 시 실리콘 및 테이핑 처리 필요

창호 하부 후레싱 부분

창호 하부 누수 합판 훼손

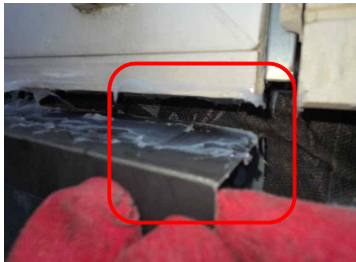
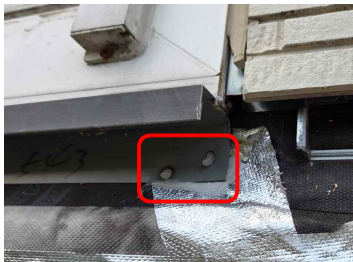
- 발 생 : 창호 하부에서 누수 발생
- 원 인 : 후레싱 고정 피스로 유입된 빗물이 창호 상단 고정 피스를 통해 프로파일 내부로 침투되어 누수 발생
- 대 안 : 창호 주변 피스 시공 시 실리콘 및 테이핑 처리 필요

창문 하부 후레싱 사이로 유입

창문 하부 후레싱 피스 녹슬어 누수

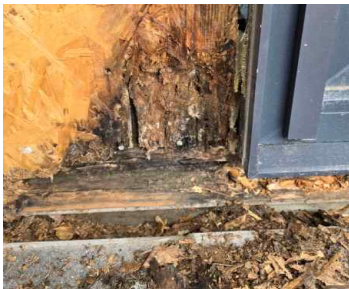
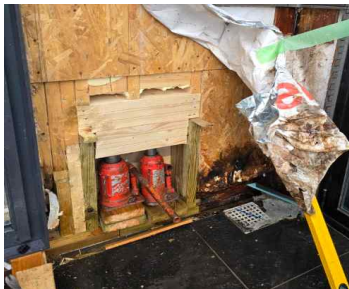
목 적 ■ 창호 아우터로 누수

현 황 ■ 구조재가 썩어 창호가 내려 앉자 들어올림

◀ 구조재 썩음 ▶

◀ 창호 들어올림 ▶

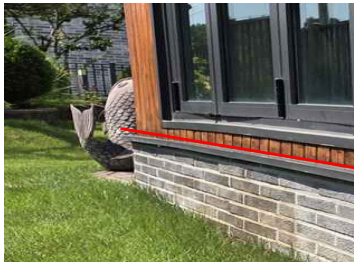
- 발 생 : 폴딩도어 작동 개폐 불가
- 원 인 : 폴딩도어 하부로 빗물 및 바닥청소물 유입
- 대 안 : 1. 폴딩도어 하부 방수 처리  
2. 폴딩도어와 바닥 단차 필요 or 폴딩도어 하부 목재 대응 자재 사용 필요

모서리 처짐

구조재 손상

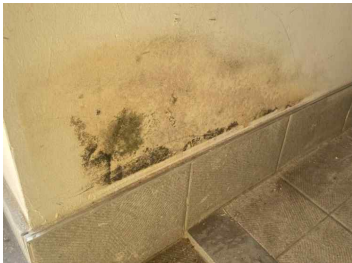
현 장 사 진

- 발 생 : 보일러 드레인 배관에 설치 안되 석고 곰팡이 발생
- 원 인 : 보일러실 하부 시멘트보드 미시공 및 드레인 고정 미흡
- 대 안 : 보일러실 하부 시멘트 보드 시공 및 보일러드레인용 배관 시공 후 고정

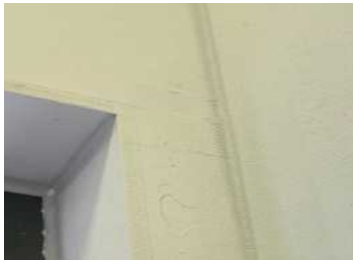
- 발 생 : 보일러실 도장 마감 미흡
- 원 인 : 보일러실 마감수준 미달
- 대 안 : 보일러실 또한 평단가에 포함됨. 평당 700만원에 0.5평이면 350만원의 비용이 책정되 있는 것이니 반드시 마감수준을 높여야함.

마 감 불 량

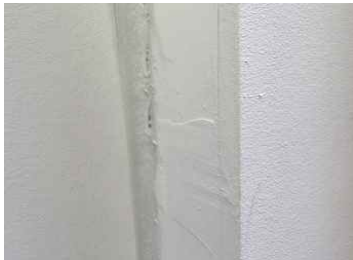
마 감 불 량

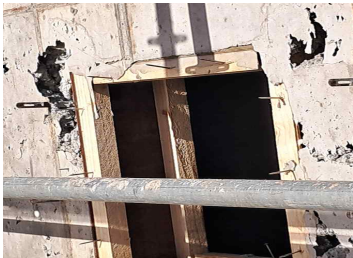
## - 남양주 금곡동 콘크리트 타설 불량 -

- 발 생 : 콘크리트 타설 불량으로 건축주가 금액 협의
- 원 인 : 콘크리트 타설 불량
- 대 안 : 1. 콘크리트 타설 시 철근 병목구간 바이브레이터 작업 및 하부에서 망치질 빈곳 확인  
2. 거푸집 해체 시 재료분리, 동공 부분 바로 보수 진행

타 설 불 량

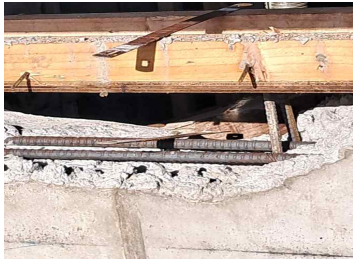
타 설 불 량

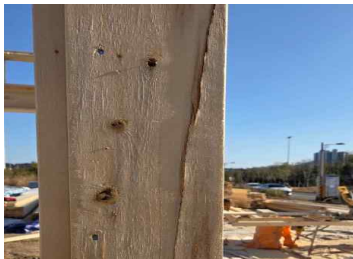
- 발 생 : 건축주 목골조 자재품질로 공사 중단 요청
- 원 인 : 2&BTR 투입 현장으로 맞는 자재가 투입 되었으나 할렬, 훼손, 웅이 등으로 구조상은 문제없으나 건축주는 해당자재는 불량이라는 이야기를 하심
- 대 처 : 할렬, 훼손된 구조재 전체 교체 진행 / 내부 합판보강으로 협의

구조재 할렬

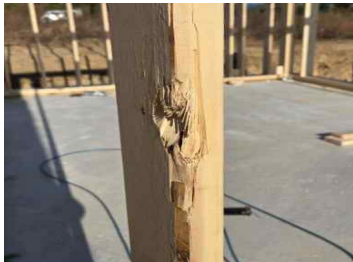
구조재 훼손

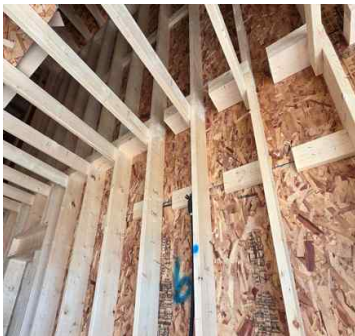
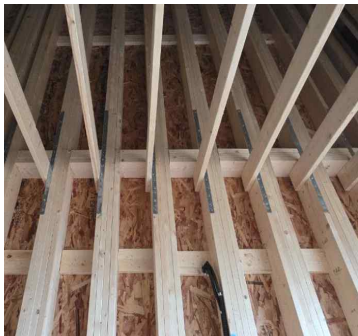
- 발 생 : BW3 2x8\*2 시공이나 2x8으로 시공
- 원 인 : 1.관계자 미팅 시 해당부분 더블 시공으로 전달 되었으나 현장에서 놓침  
2.2x8벽체가 하이월 시공으로 되어야하는데 1~2층 나눠서 시공 됨  
범례표에 표기
- 대 처 : 2x8 더블로 추가 보강 시공 예정

**2x8** 벽체 차이

**2x8** 싱글 시공

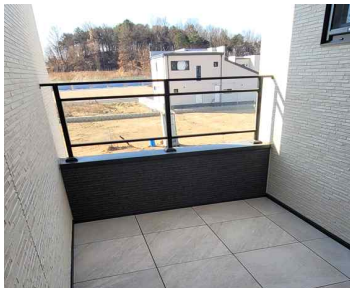
- 목 적 : 강화유리가 안전유리가 아니라는 이슈가 있었음  
현 황 : 2층외부, 계단 유리난간이 강화유리로 시공  
변 경 : 난간유리는 모두 접합유리로 시공이 진행 됨

◀ 유리난간 ▶

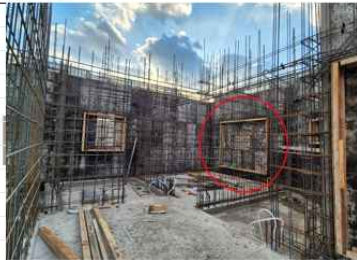
사고 현장 사진

| 사 고 유 형 | 낙상 | 사 고 부 위 | 어깨 |
|---|---|---|---|
| 발 생 원 인 | 실족, 주의 소홀 | | |

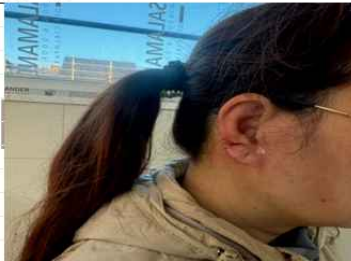
사고 현장 사진

| 발 생 원 인 | 주방타일 줄눈닦고 작업발판을 내려오다 미끄러짐 | | |

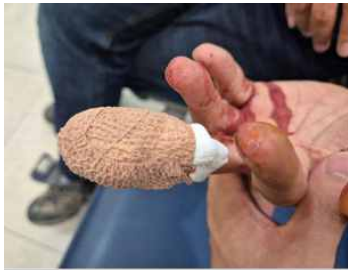
- 발 생 : 킨텍스 모델조립 중 모듈에 손가락 끝 끼임 발생
- 부 상 : 손가락 끝 골절 및 피부 열상
- 대 처 : 사고 즉시 인근 병원으로 이동  
손가락 끝 인공뼈 수술 진행
- 재발방지 : 모든 공종에 위험요소를 파악하고 작업자에 해당 내용 교육

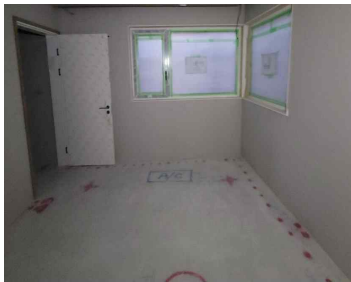
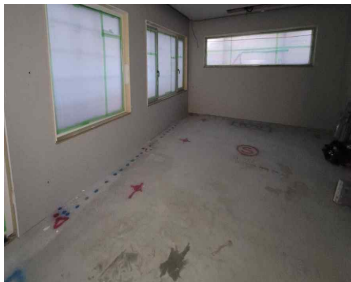
- 목 적 : 도배, 필름 전 청소가 잘 되 있어야 최종 마감표면이 잘나오기 위함  
현 황 : 도배, 필름 마감 후 표면 상태 좋지 못함  
중 점 : **작업 전 내부 청소 깔끔히 진행**

◀도배 전 바닥 청소 상태▶

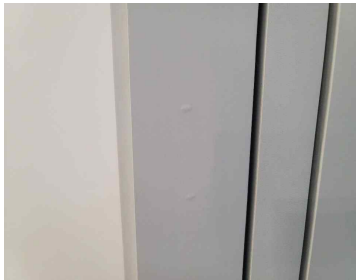
- 목 적 : 필름시공 후 핀 튀어나와 하자 발생  
 현 황 : 필름공사 전 퍼티 작업진행 하나 이후 본드양생, 포켓집 흔들림으로 인해 핀 빠짐  
 방 법 : **1. 포켓도어 케이싱 마감시 ST핀 사용금지 (피스사용해 고정)**  
**2. ST핀 사용시 추가 1PLY 추가 시공**

< ST핀 돌출 >
