# 전 파 사 항

# 이슈사항

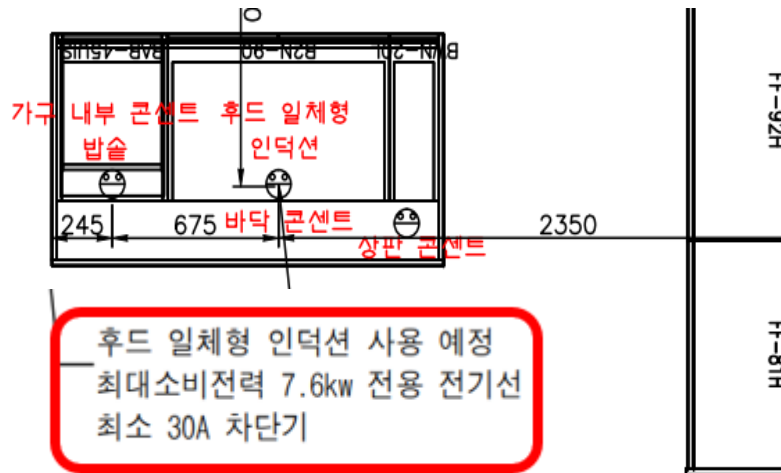
## - 인덕션 전기용량 (군위 하곡리) -

- 목 적 : 인덕션 중 배기같이 되는 인덕션 전기 사용량은 7.6kw로  
인입전기(30만원), 한전불입금(20만원정도), 전기기본료(2 ~ 2.5만) 상승이 됨
- 재발방지 : 담당자 해당 제품 선정 시 부수적으로 따라오는 비용을 고지해야함

요즘 전기 사용제품이 많이 늘어  
나고 있는 상황이라 건축주  
**가구 별도 공사**로 진행한다고해도  
전기용량은 알아보고  
이에 맞게 대응해야합니다.

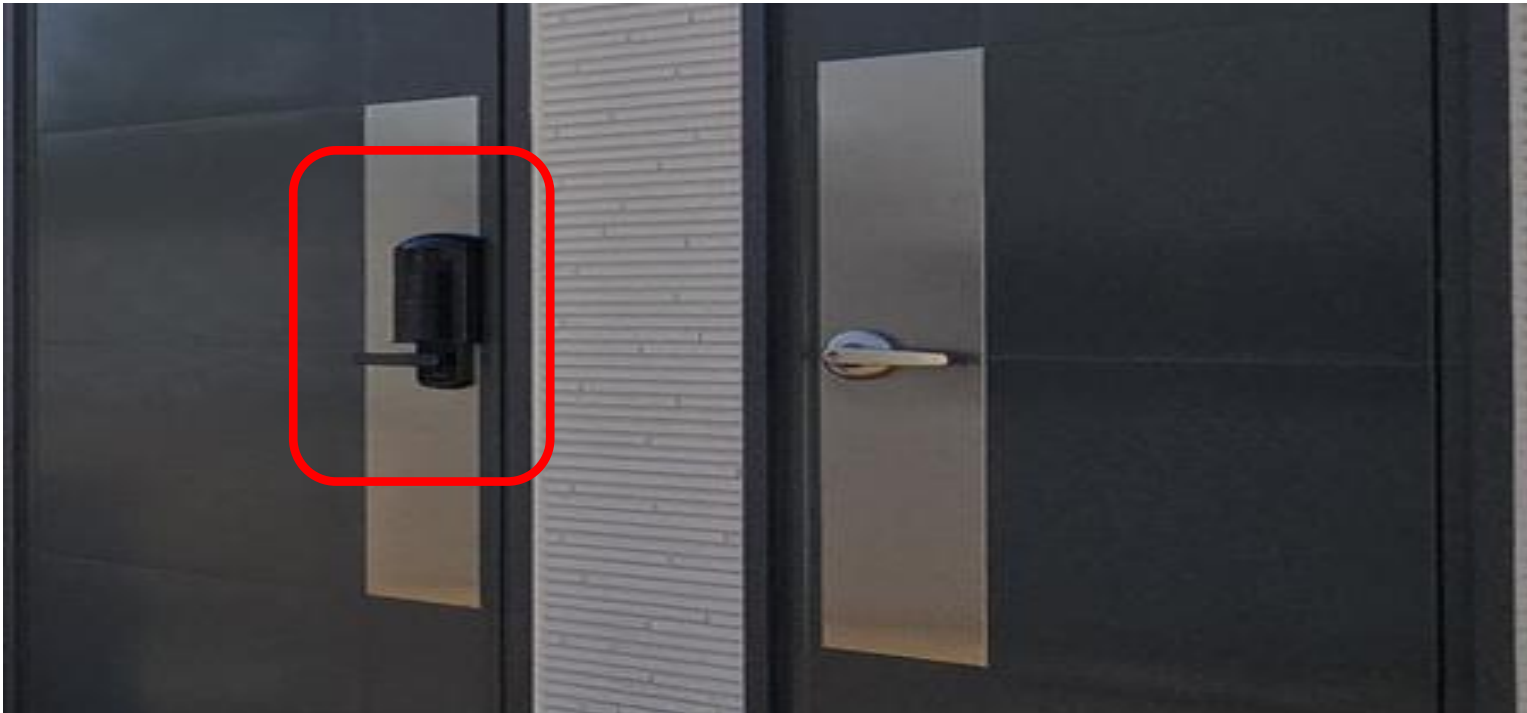
## - 다용도실, 보일러실 도어락 -

- 목 적 : 계약서상 다용도실, 보일러실 번호키도어락 10만원 이하 제품 가능  
+ 도어락커버, 도어클로저 포함

다용도실 외부+보일러실 외부 철재도어<번호키 1개소<10만원>+커버시공, 도어클로저 포함, 미설치시 금액차감 없음>

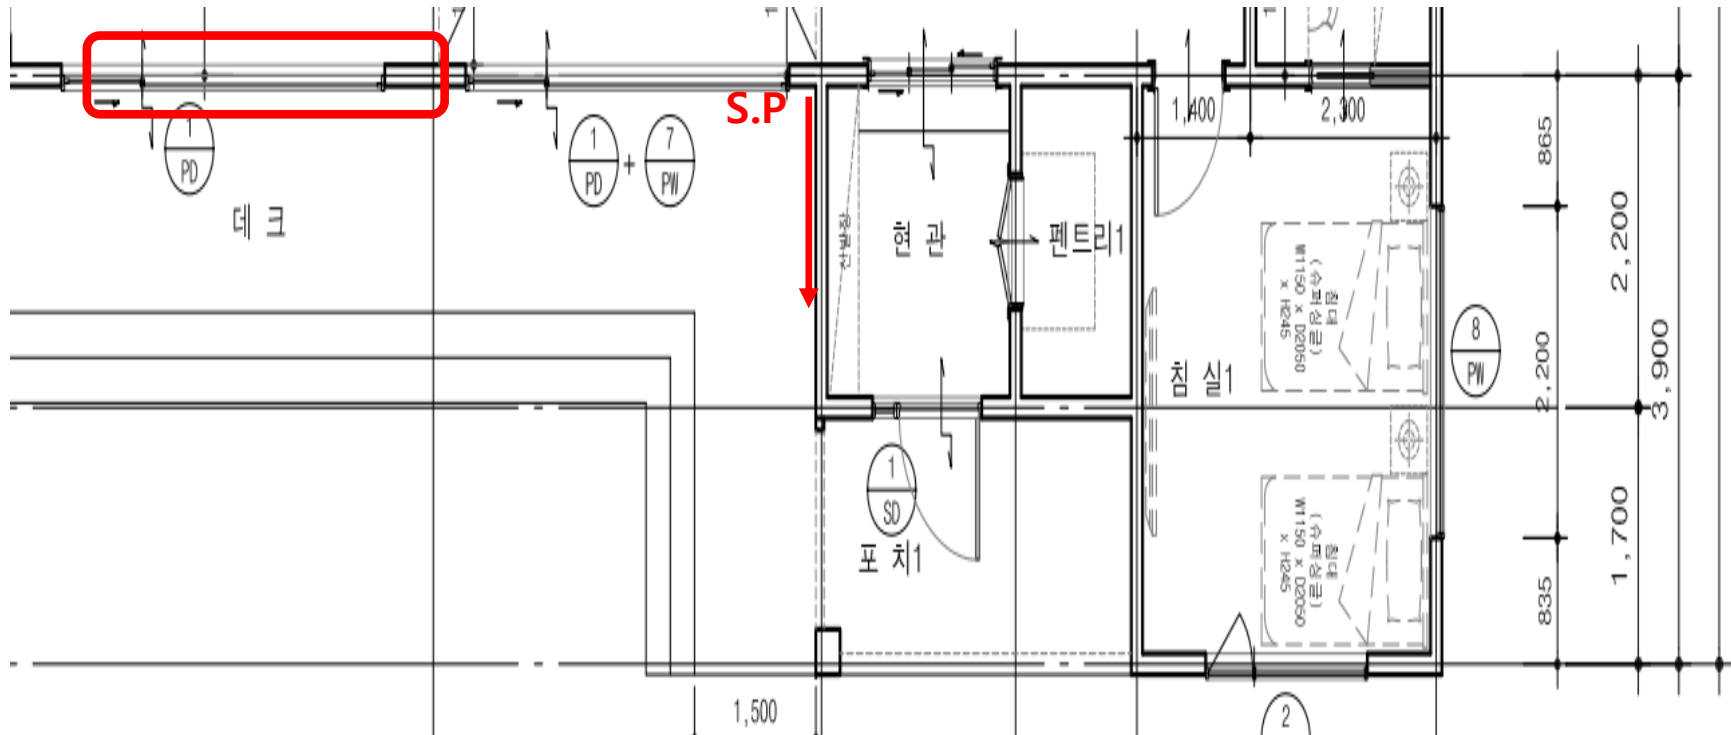
## - 1층 석재데크 후레싱 마감 -

- 목 적 : 후레싱과 석재데크 간섭 최소화를 통화 후레싱 부식 방지
- 방 법 : 석재데크 스타트 포인트를 데크와 벽체 만나는 부분 가장 안쪽에서 시작  
시작점과 가장 멀어진쪽에서 후레싱 하부는 이격해서 유지

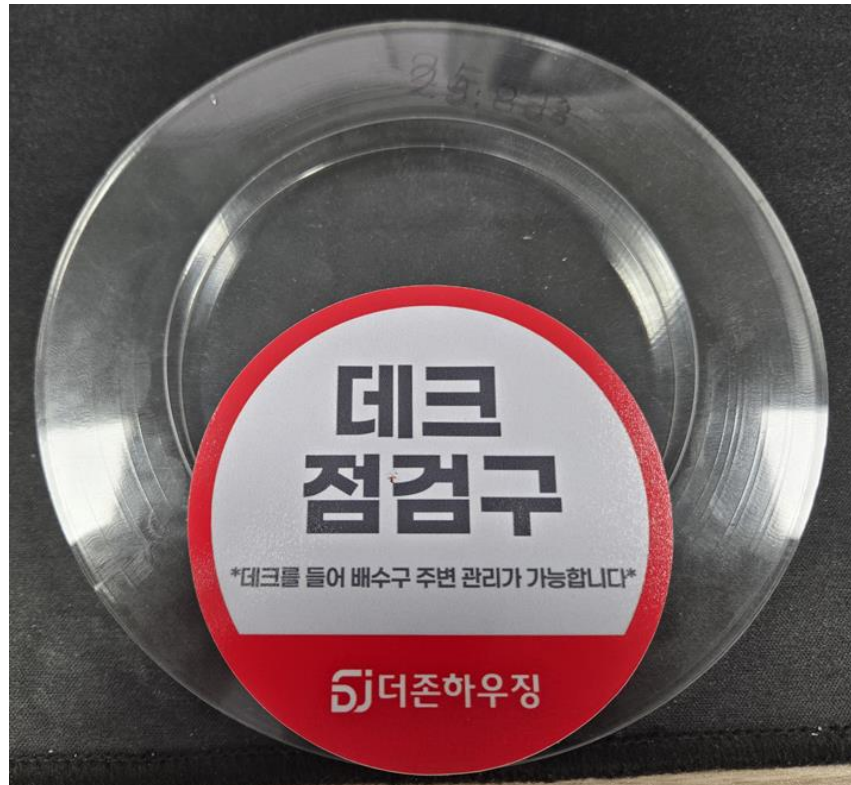
## - 2층 데크 점검구 -

- 목 적 : 2층 세라믹데크 점검구 제작 본사 지급
- 방 법 : 세라믹데크공사 시 데크 점검구 사용  
합성목은 종전 대로 구멍 타공 해 점검 할 수 있게 만들것

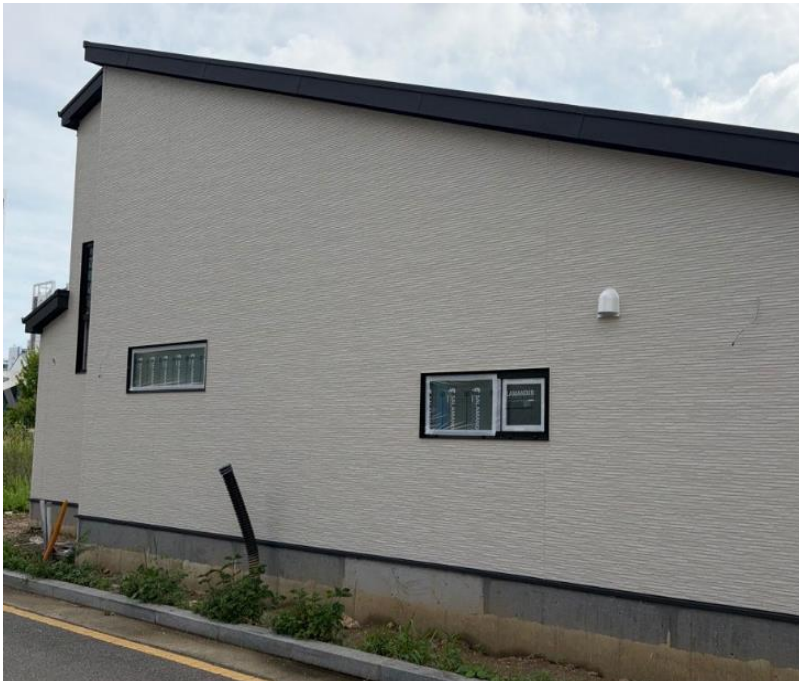
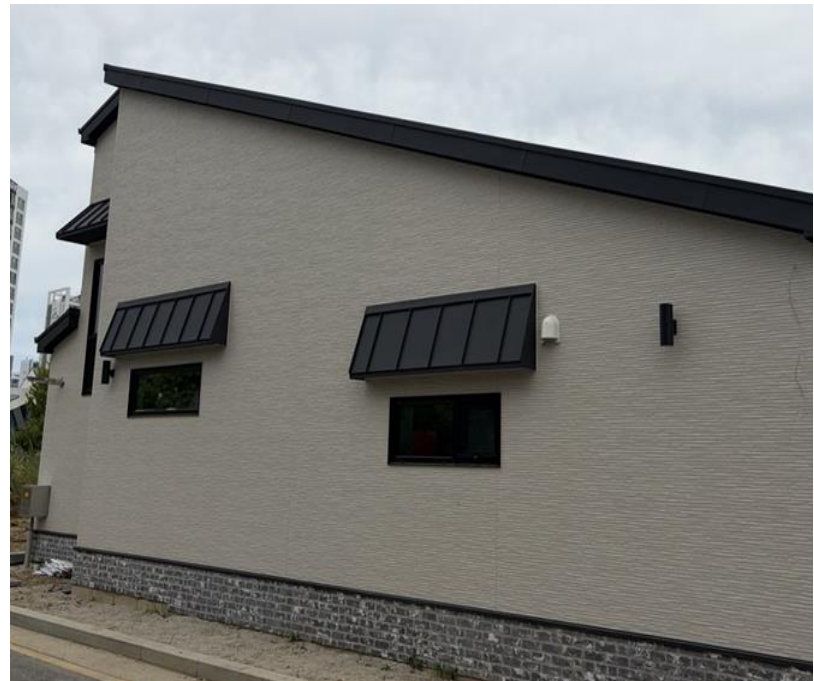
## - 지구단위계획 오류 (군산 미장동) -

- 원 인 : 1. 지구단위 계획상 지붕이 방향이 정해져 있는데 인,허가 시 계획과 반대로 지붕이 설계 되어 있었는데 허가가 완료됨  
2. 인근 주민의 민원으로 잘못된 부분 확인
- 처 리 : 측면에 지붕 추가 시공해 처리 예정
- 금 액 : 400만원

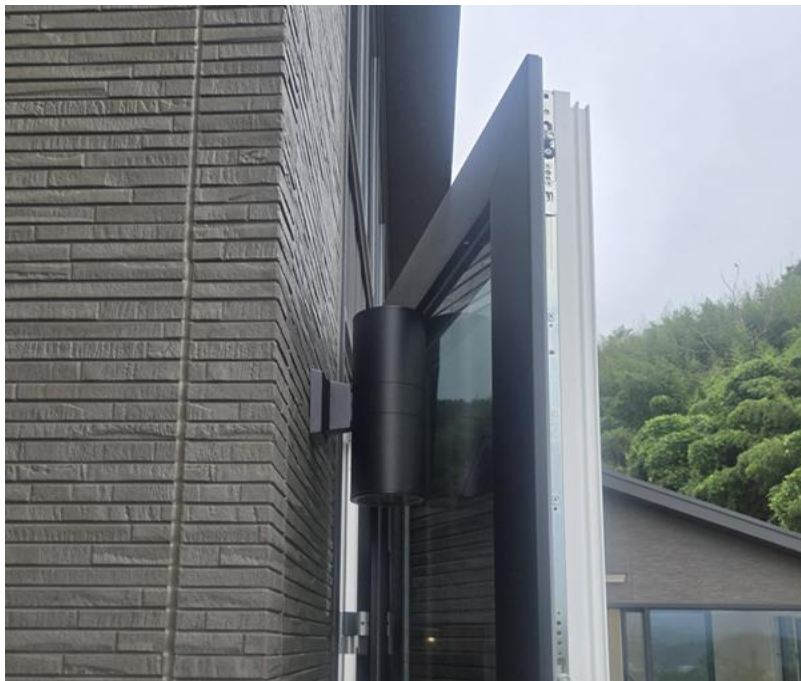
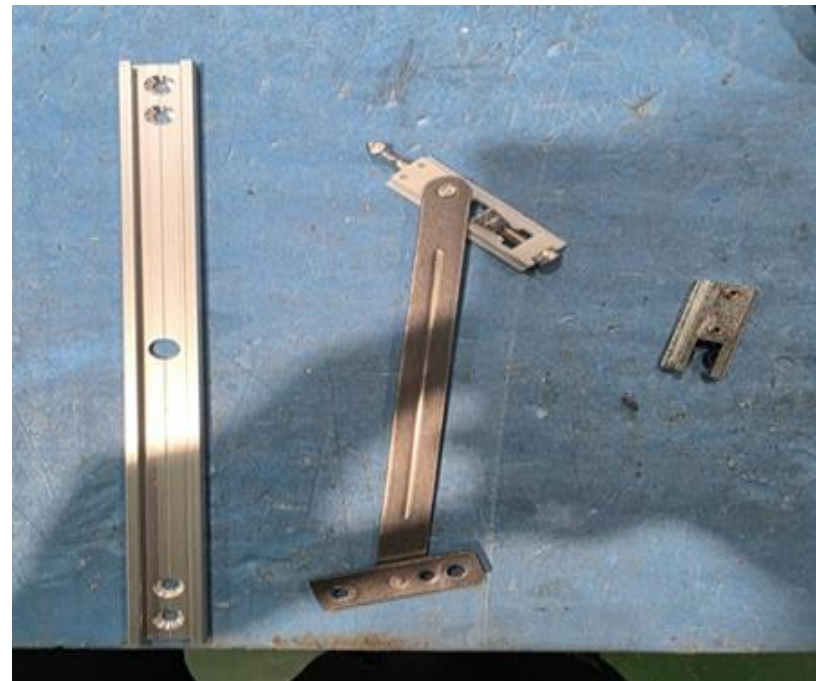
## - 시스템도어 외등 간섭 -

- 원 인 : 시스템 도어 오픈 시 외등과 간섭 발생
- 처 리 : 시스템 도어에 도어체크 설치해 해결
- 재발방지 : 시스템 도어 선택 시 도어체크 자동 선택 필요
- 금 액 : 50만원

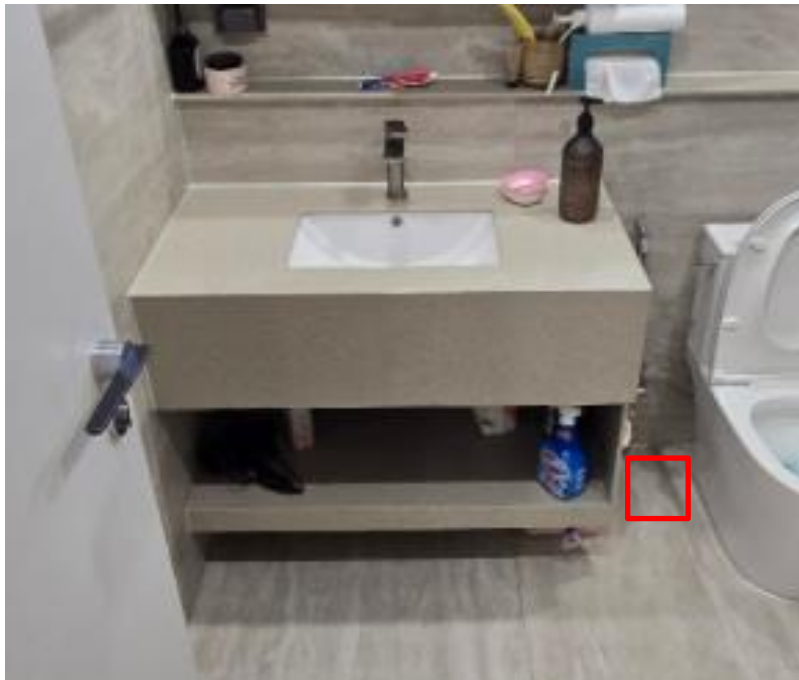
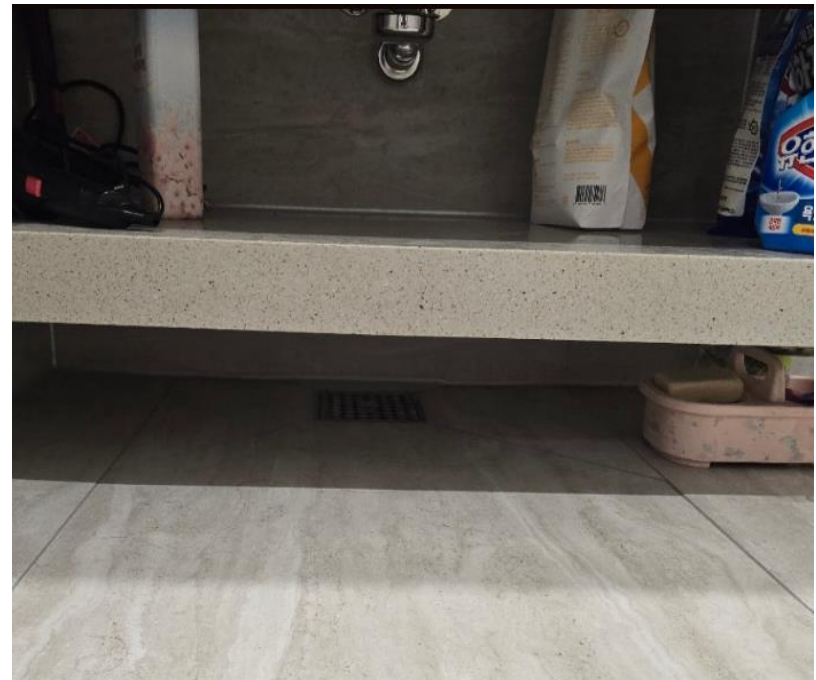
## - 화장실 배수구 위치 -

- 원 인 : 제작 세면대 하부 배수구 위치해 청소하기 어려움
- 처 리 : 진행중
- 재발방지 : 도면은 변경되겠지만 그 동안 배포된 도면은 확인해서 위치 변경 필요

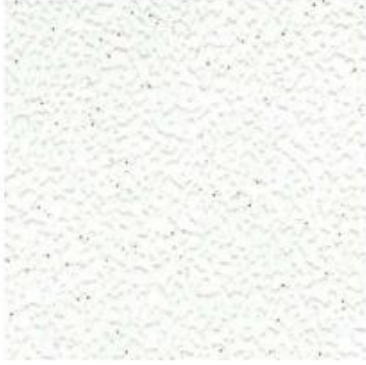
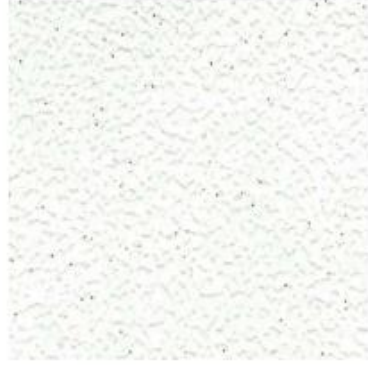
## - 도배 자재 기입 오류 (수원 이목동) -

- 원 인 : 도배 품번 변경이 있었으나 도면에 바뀌지 않아 발생
- 처 리 : 전체 재시공 비용보다 건축주의 필요한 부분 추가공사로 협의
- 금 액 : 300만원

| 공용부 (1층 & 계단실 & 2층 ) | | 1층 침실 | |
|---|---|---|---|
| [LX 베스띠]<br>프레스코 회벽_캠 아이보리<br>82576-08 표기오류 | [LX 베스띠]<br>천정지_펄슈가<br>H8190-01 | [LX 베스띠]<br>프레스코 회벽_캠 아이보리<br>82576-08 표기오류 | [LX 베스띠]<br>천정지_펄슈가<br>H8190-01 |

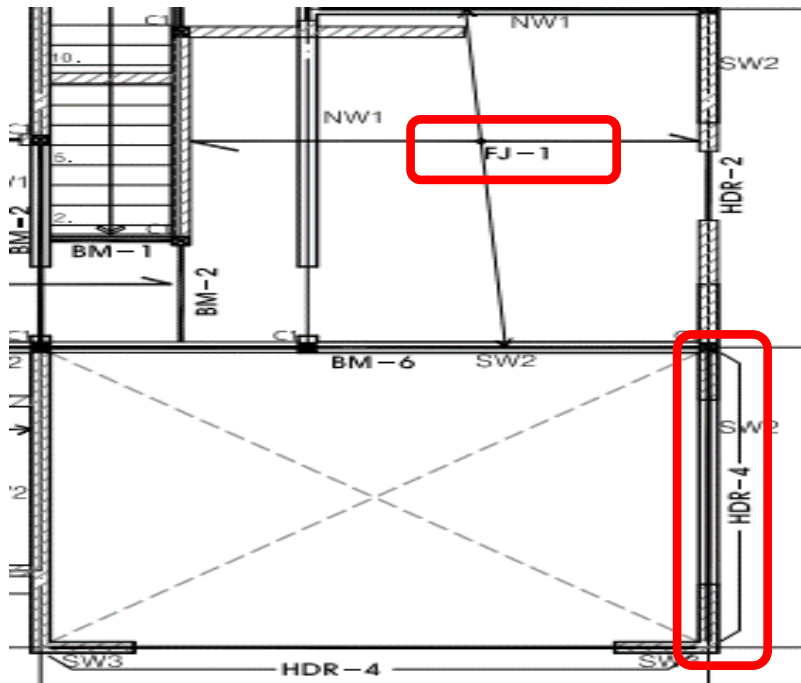
## - 목골조 시공 오류(창녕 마산리) -

- 원 인 : 도면에 FJ-1 2X10 더블시공이나 싱글로 시공, 헤더 길이 부족
- 처 리 : 장선 보강 및 헤더 길이 연장
- 금 액 : 업체 패널티, 현장소장 경위서
- 재방방지 : 1. 시공 후 현장 검측 필요  
2. 바닥에 장선 더블 표시 없었음

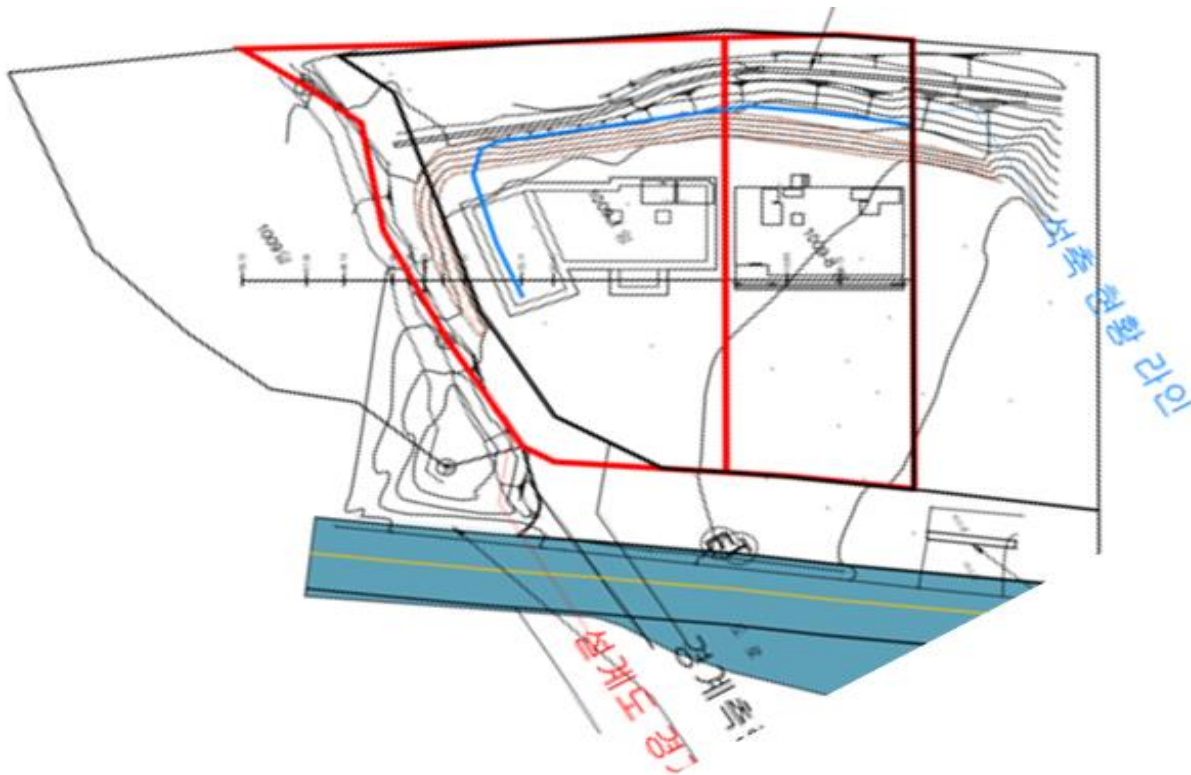
## - 배치 확인 (홍천 팔봉리) -

- 원 인 : 건축주가 사전 시공해놓은 석축이 부지내부로 들어와 있음  
말뚝 및 배치 정확히 체크하지 않고 공사했으면 아주 큰 문제 발생
- 처 리 : 기초 공사 후 건축주 석축 이동 시공 예정

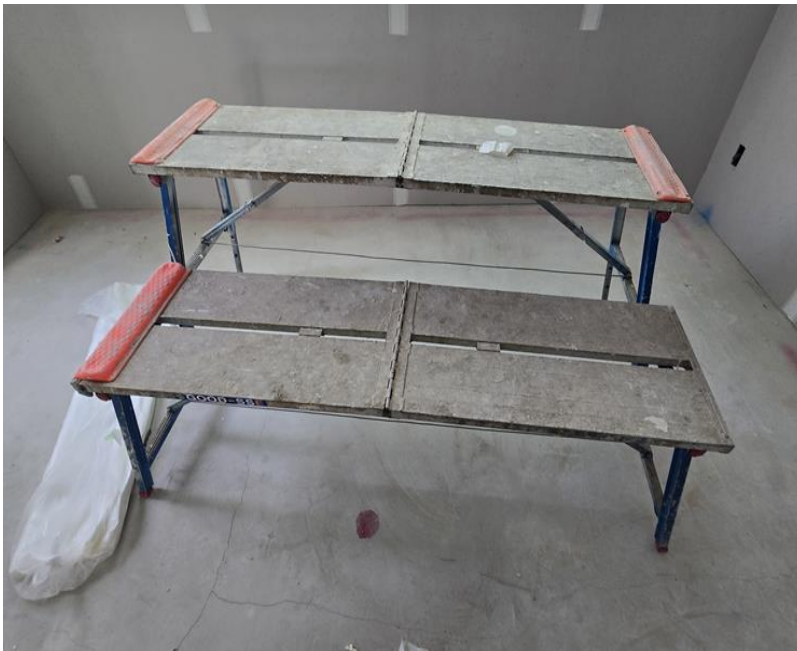
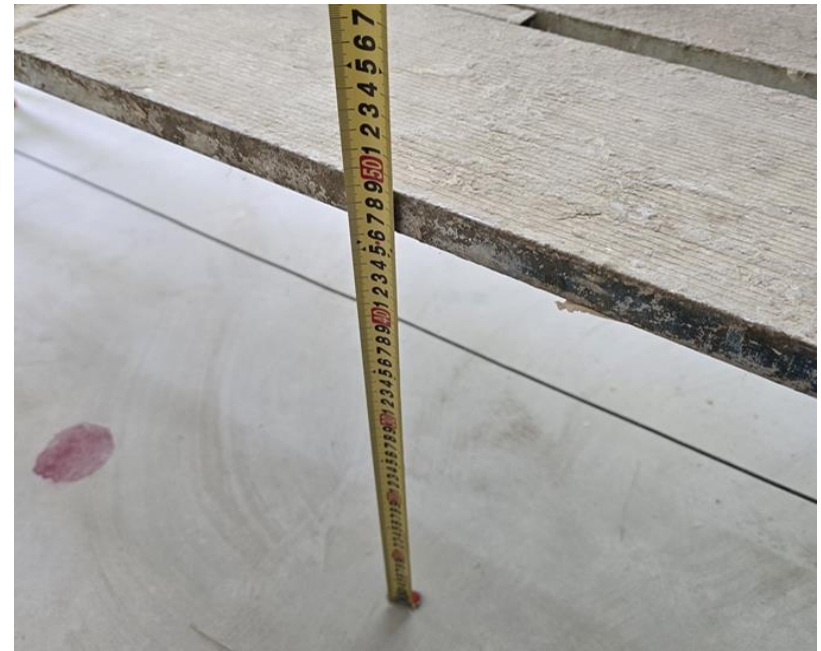
## - 높은 말비계 사용 -

- 목 적 : **경량사다리 사용금지**와 동시에 높은 말비계 사용 시 낮은 말비계 사용해 올라갈 수 있도록 해 안전사고 방지
