금속작업

교육내용

건축공사부

## - 두겹 및 인방 Flashing 시방

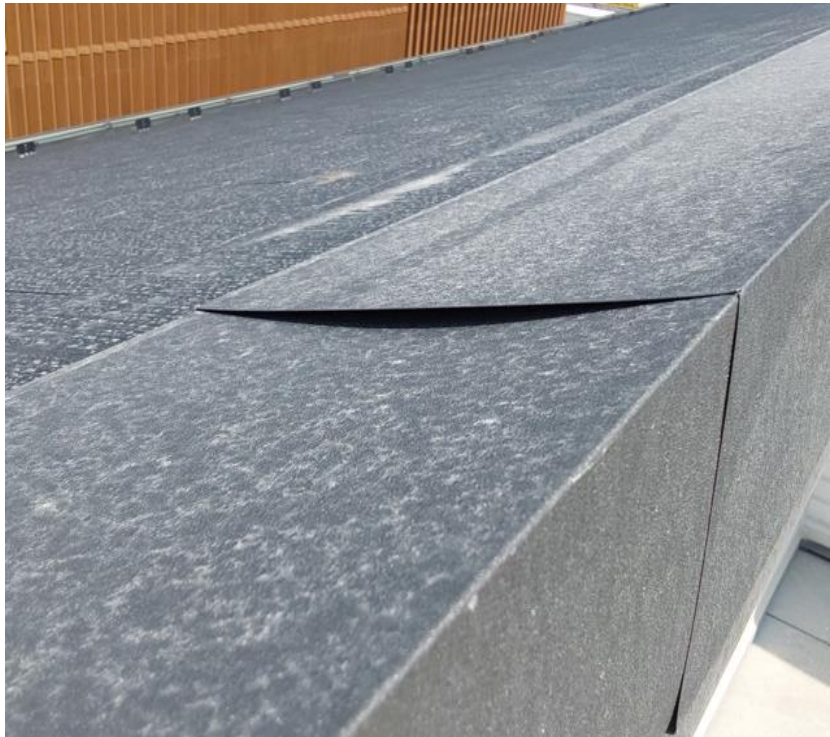
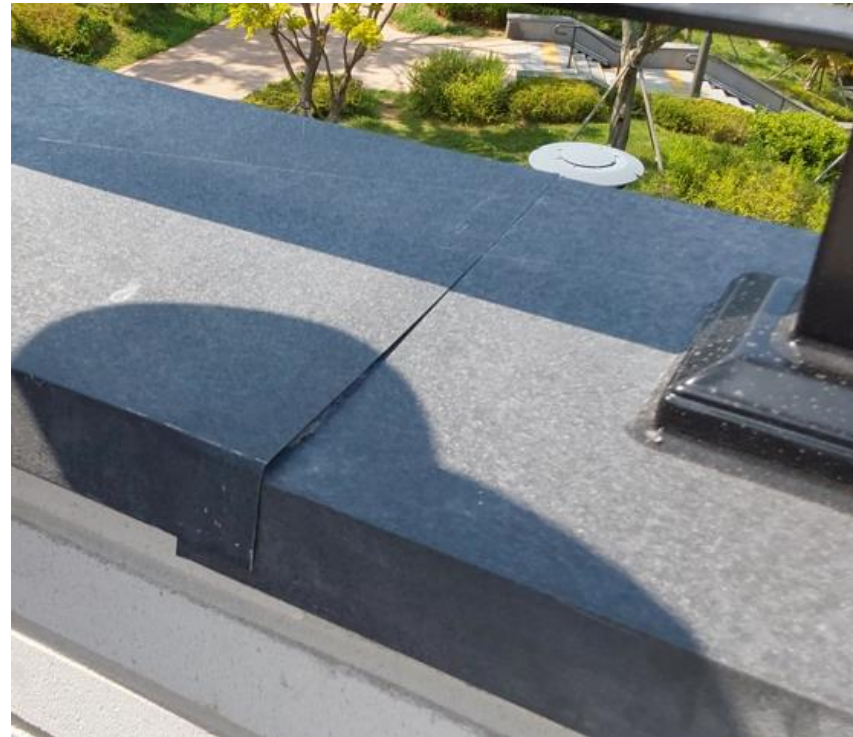
- 후레싱(두겹,인방) 불량 사례 -

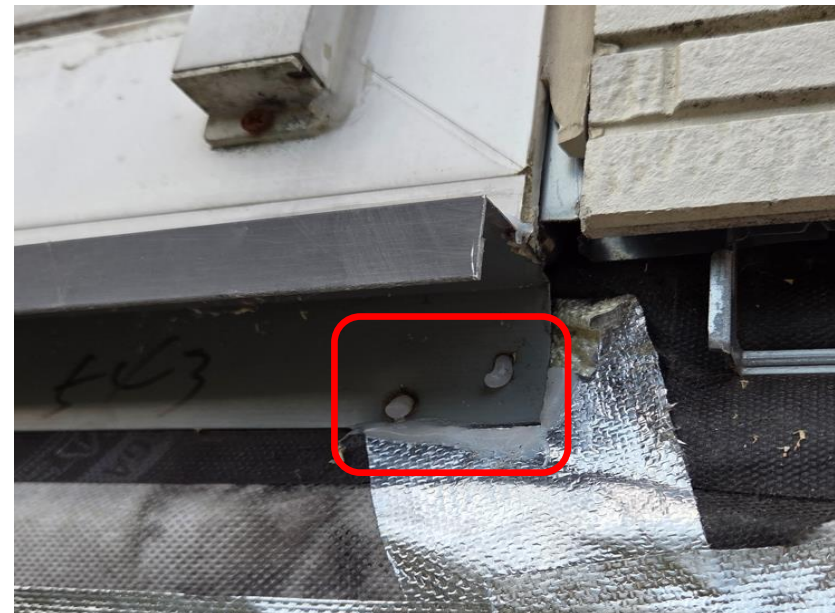
- 발 생 : 창호 하부에서 누수 발생
- 원 인 : 후레싱 고정 피스로 유입된 빗물이 창호 상단 고정 피스를 통해 프로파일 내부로 침투되어 누수 발생
- 대 안 : 창호 주변 피스 시공 시 실리콘 및 테이핑 처리 필요

창문 하부 후레싱 피스 녹슬어 누수
