## 2026 공사부 슬로건

- 2026년 9월 18일 현장소장 회의 및 교육 -
- 장 소 : 본사 5층
- 시 작 : 직영소장 12시 30분 (차량 및 공도구 점검) ~  
관리소장 13시 ~
- 시 간 : 12시30분 직영소장 차량, 공도구 점검  
13:00 ~ 13:30 - 대표이사 훈시  
13:30 ~ 15:30 - 감리교육 진행  
15:30 ~ 15:50 - 휴식  
15:50 ~ 17:00 - 공무 교육

# 전 파 사 항

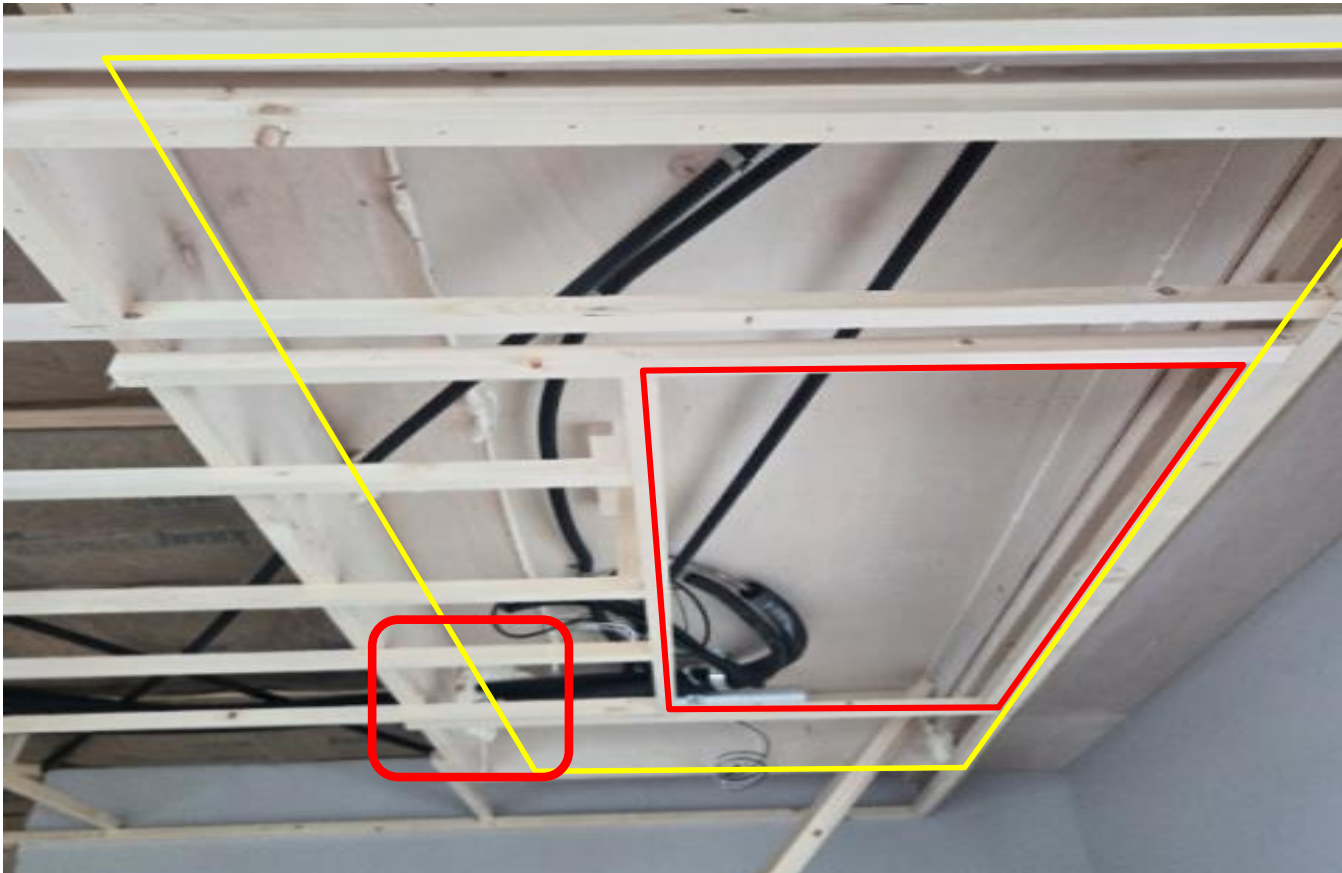
## - A/C박스 시공 시 넓게 시공 -

- 목 적 : 현재 A/C박스 시공 방법은 A/C 실내기 설치 시 간섭이 발생되고 있어 실내기 연결부분에 마감이 좋지 않아 에어컨 박스를 넓게 시공하는 방법 변경

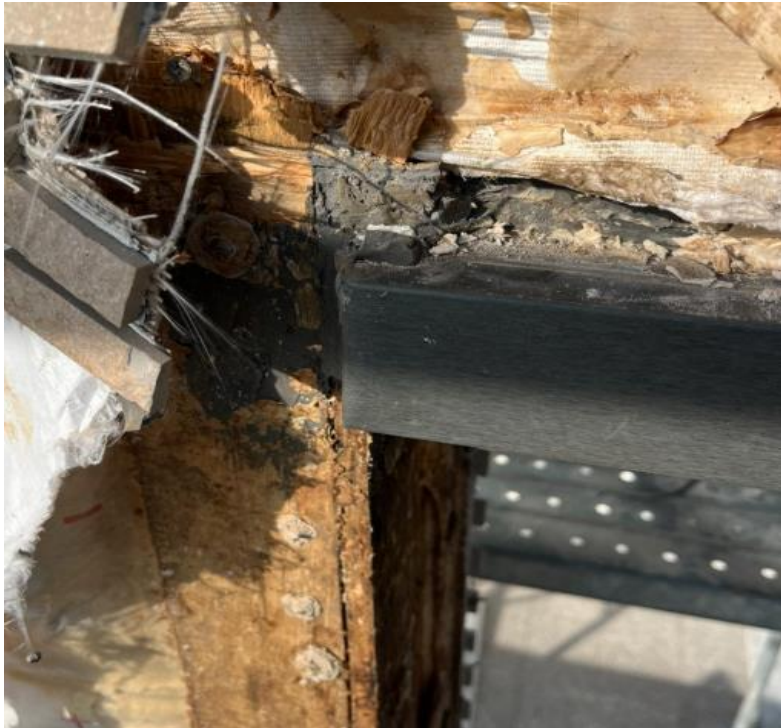
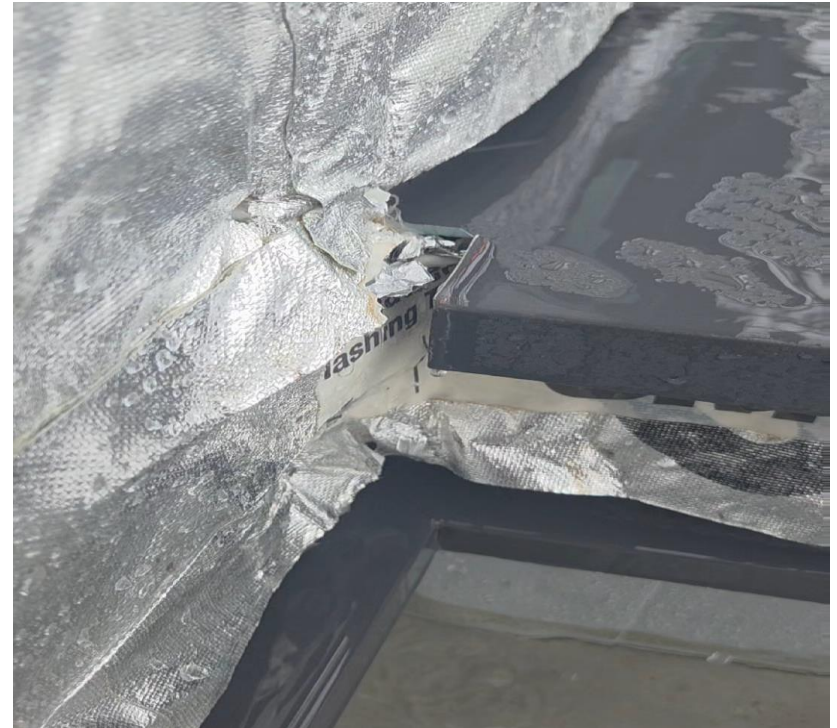
## - 후레싱 물끊기 -

- 목 적 : 수벽 두겹, 파라펫 두겹 모두 물끊기를 통해 목골조 누수 방지

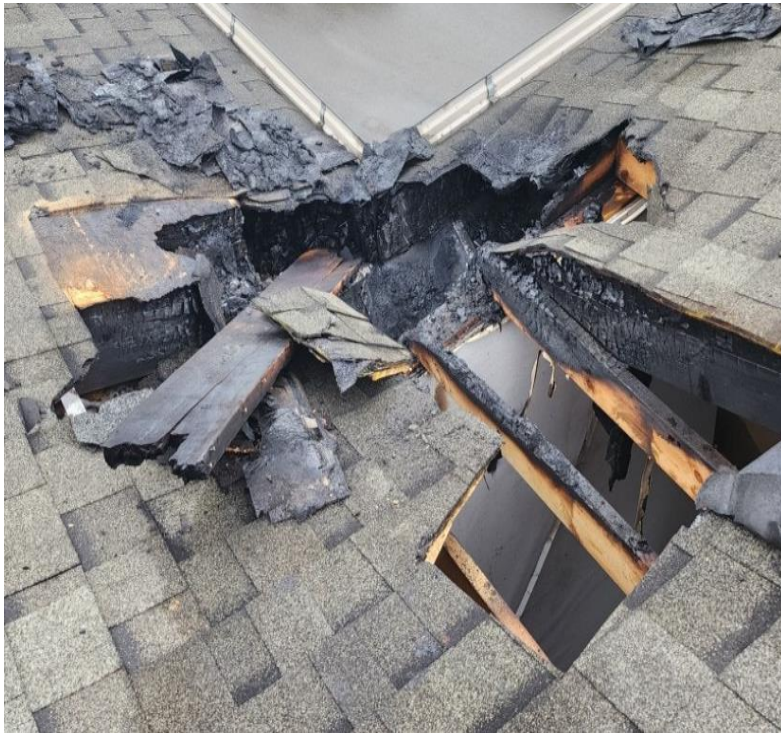
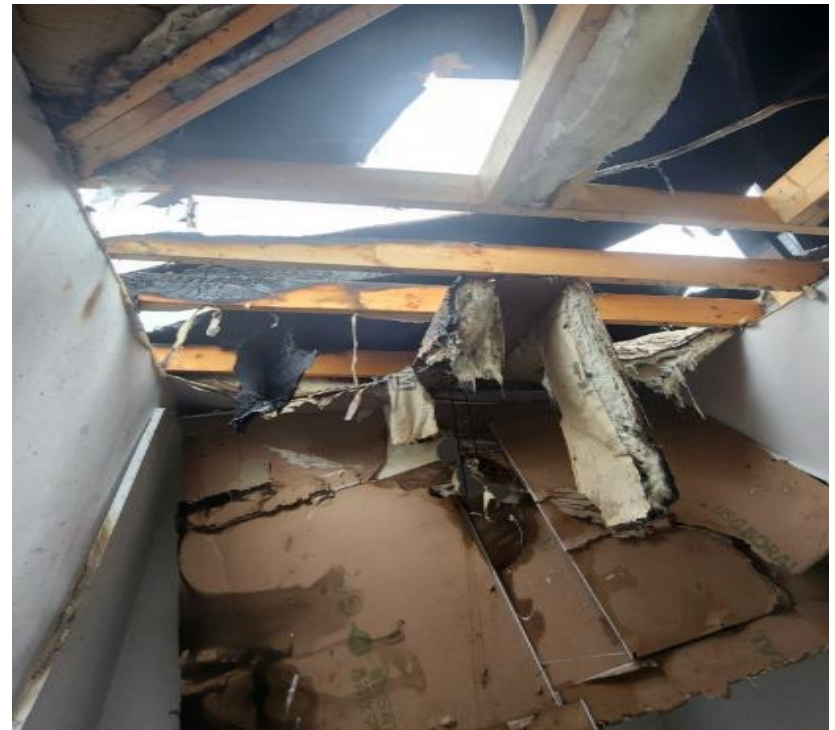
## - 목조주택 화재 사고 -

- 19년 완공 된 주택에 전기로 화재 발생
- 보수 계획 : 지붕 구조재 손상 및 소화로 인해 내부 천장 무너짐 및 벽, 바닥 손상 전반적인 마감 필요

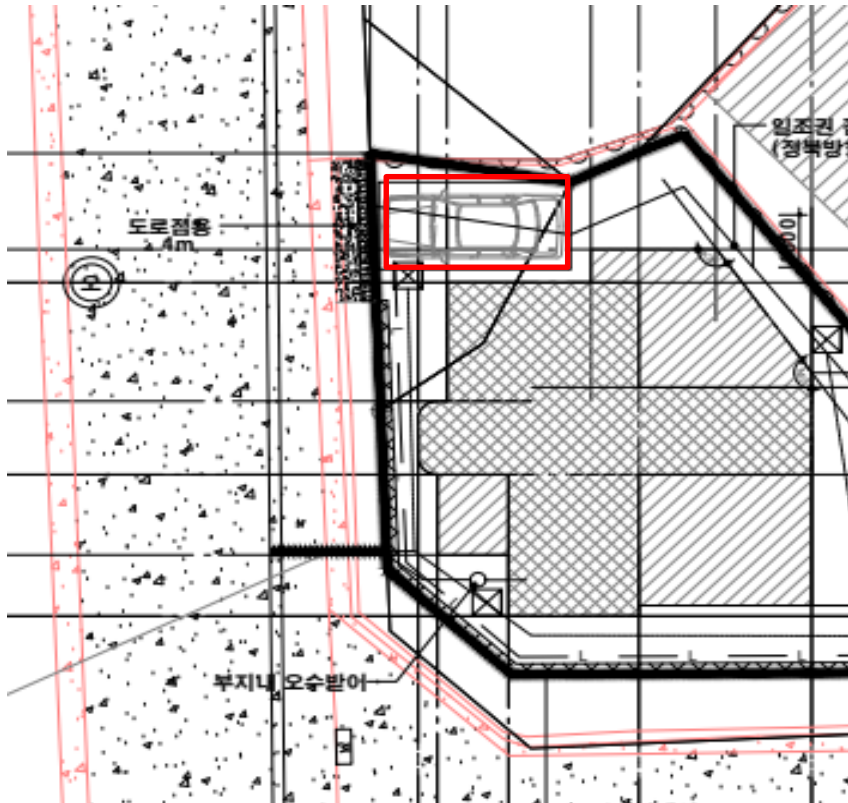
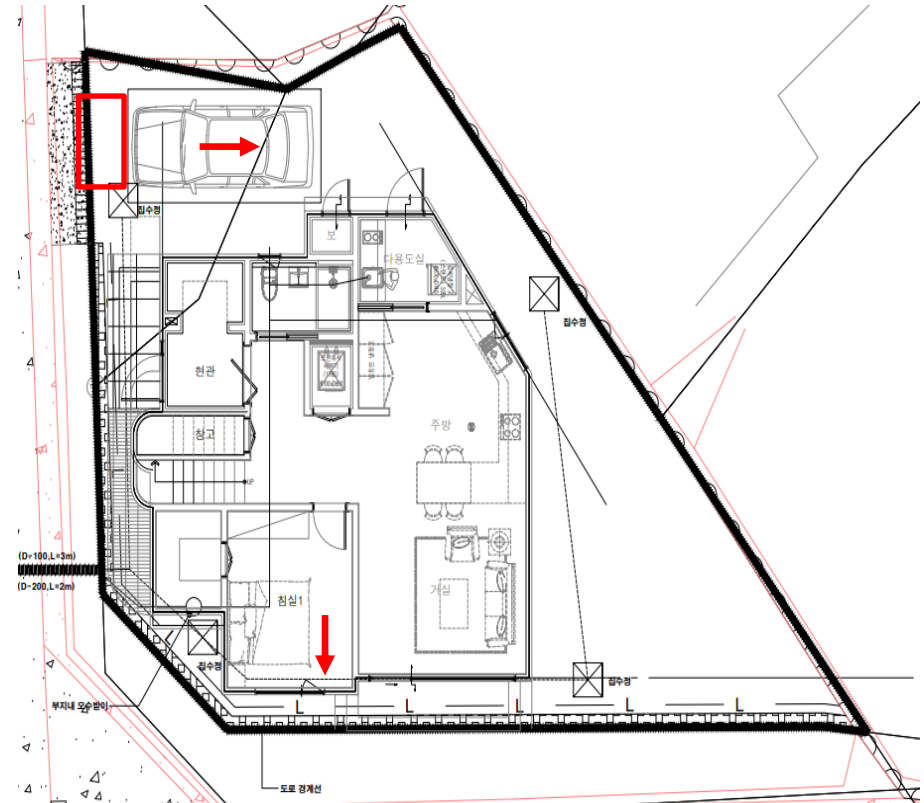
- 허가도면과 시공도면 차이 -

- 원 인 : 1. 기초착공 공사 중 암반으로 터파기 하다보니 넓게 터파기 되어 건축주에게 레미콘 물량 추가되는 부분 설명하였으나 건축주는 납득을 못해 클레임 발생  
2. 현장소장님은 설명 하였다고 하나 건축주는 충분히 이해하지 못했음  
건축주가 못알아듣는 거라고 현장소장은 이야기함
- 처 리 : 현장에서 건축주 만나 차분히 설명하니 이해하고 수긍하심  
처리과정에서 도면 검토 중 건축사가 회사 최종도면을 보고 최종이 아니라고함  
담당자확인결과 건축사에게 허가 중 변경이 된 도면을 전달 받지 못하고  
내용 또한 듣지 못했다고함  
(변경내용 중앙선기준으로 주차장이 6m이격이 필요한데 그러지못해 변경)

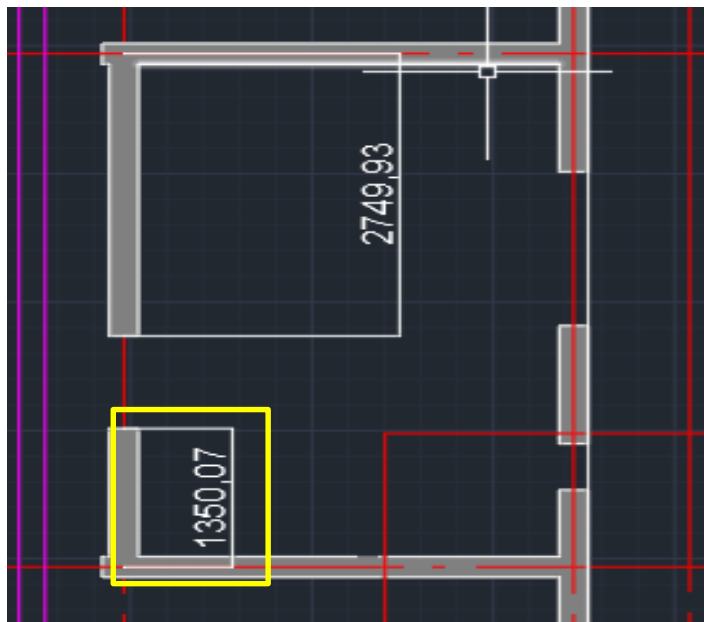
구조도면

- 원 인 : 시공도면과 구조도면의 개구부 위치 차이  
R.C, 목조모두 골조 시공 시 구조도면을 토대로 시공  
최초 계획으로 구조도면이 나왔지만 이 후 인테리어, 가구 등 이유로 인해  
개구부위치 변경되었는데 구조도면에는 반영되지 않음
- 처 리 : 기존 벽 철거 후 개구부 이동 계획
- 금 액 : 100만원
- 재발방지 : 설계부서의 도면 획일화 필요 / 시공전 도면 검토 필요

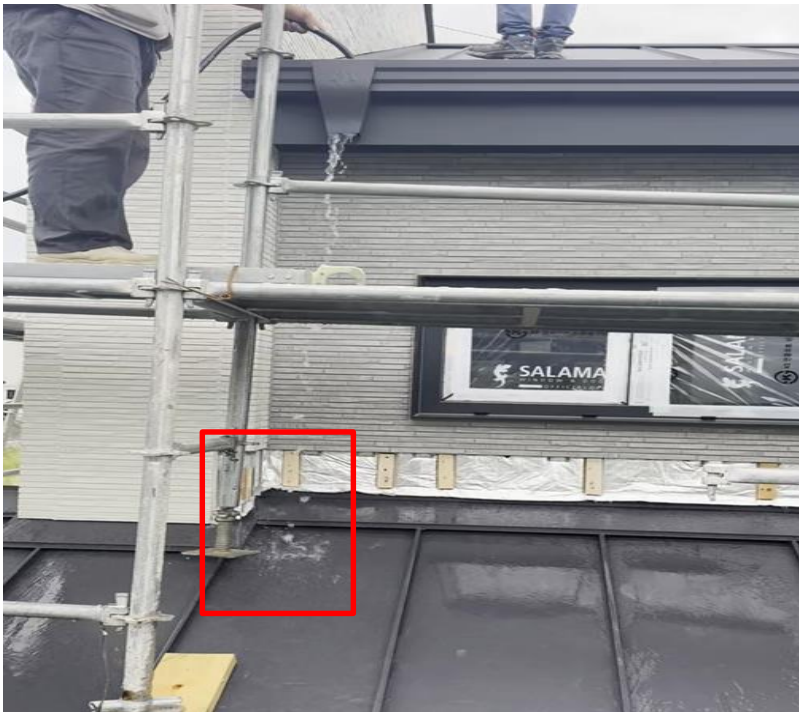
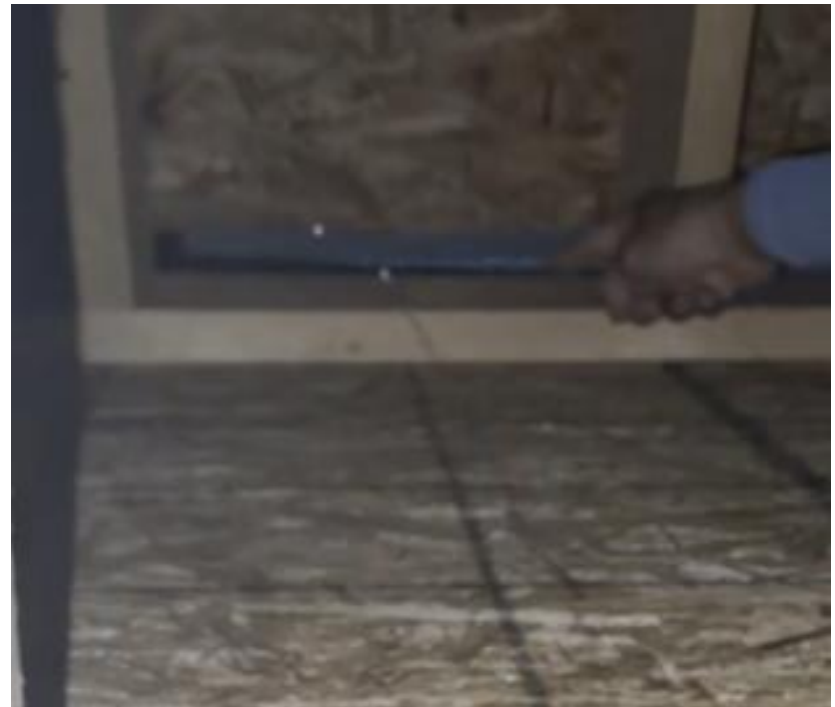
## - 우천, 강풍으로 인한 누수 -

- 원 인 : 강한 우천 및 강풍으로 벤트로 우수 유입
- 처 리 : 해당부분 지붕 마감 후레싱 하부 물막이 시공
- 재발방지 : 많은 우수가 떨어지는 부분에 대해 벤트 타공 X OR 과도한 벤트 타공 X  
필터 폼 사용해 우수 유입 차단

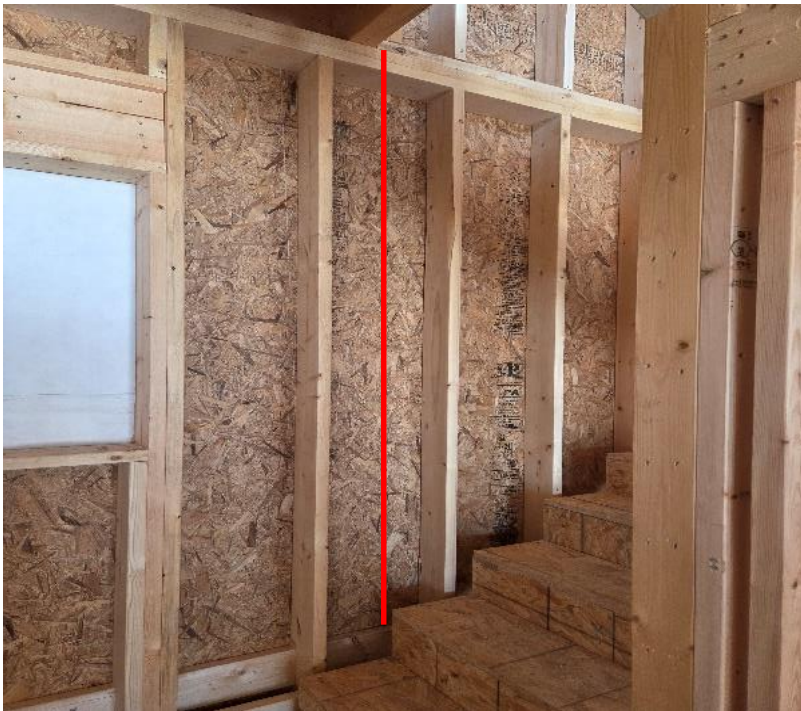
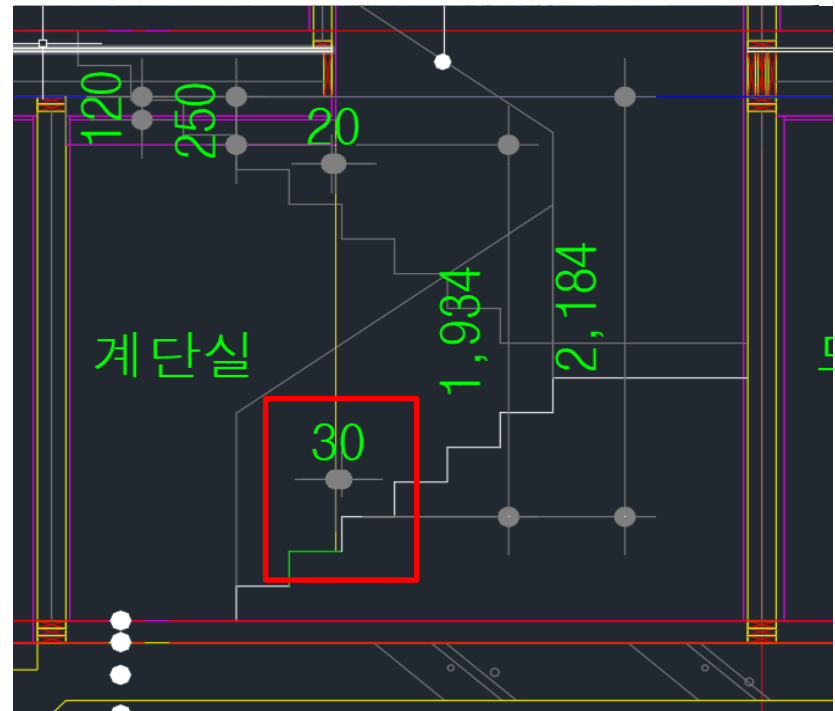
## - 계단 헤드월 간섭 -

- 원 인 : 건축 단면도상은 높이가 확보가능한데 마감하면 높이 나오지 않음  
헤드월 2P (20mm) / 계단 마감재 디딤판 철판 일체형 (30mm)
- 처 리 : 공사 중 찾아 천장높이 조정하여 해결
- 재발방지 : 모든 현장 계단 단면도 작성되어 마감높이 고려한 계획 필요

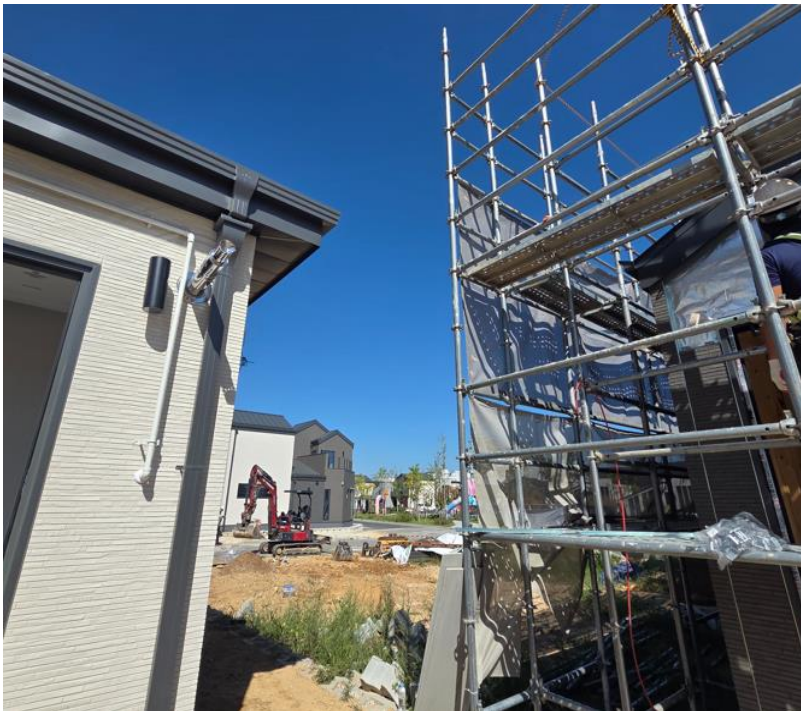
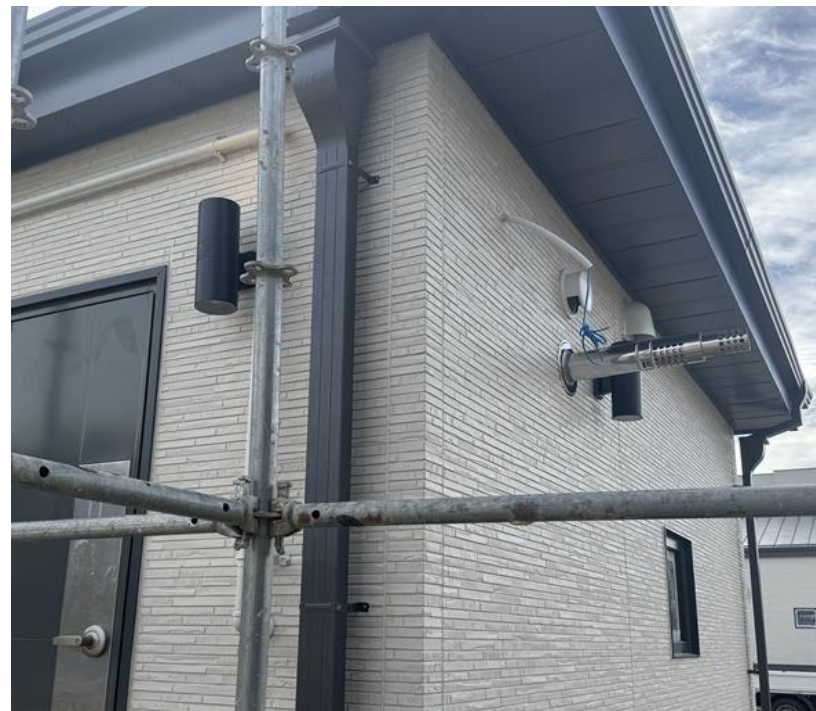
## - 보일러 연도 변경 -

- 원 인 : 옆집 건축주가 보일러 연도가 본인 집앞에 보인다는 이유로 이동 클레임
- 처 리 : 보일러연동 이동  
( 법적문제는 없으나 앞으로 남은 공종, 건축주와의 관계등을 고려해 이동 )
- 금 액 : 외장, 내장, 보일러, 전열교환기 4공종 비용 발생 금액 협의 중

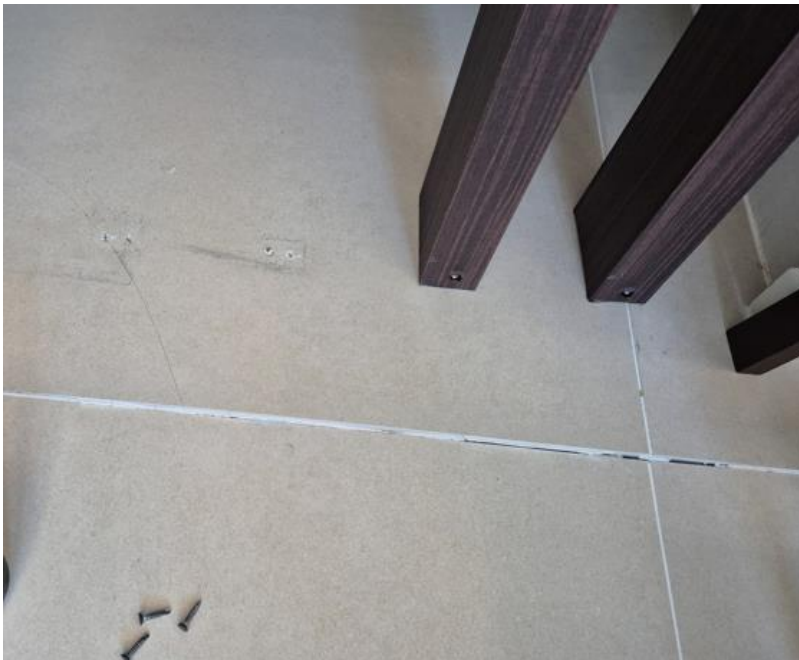
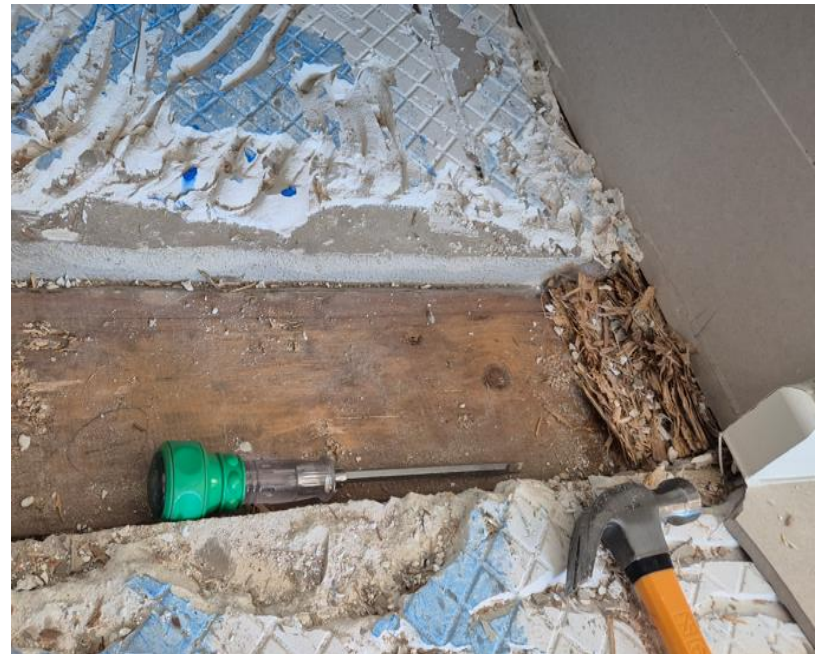
## - 바닥 OSB 시공으로 마감재 변형-

- 원 인 : 갤러리루바 설치 및 고정을 위해 바닥에 OSB합판시공 하였는데 OSB합판이 부풀어 올라 타일 들뜸 발생
- 처 리 : 바닥 OSB합판 제거 후 마감 진행
- 금 액 : 45만원
- 재발방지 : 하지관련 변형 유무 판단해서 작업진행 필요

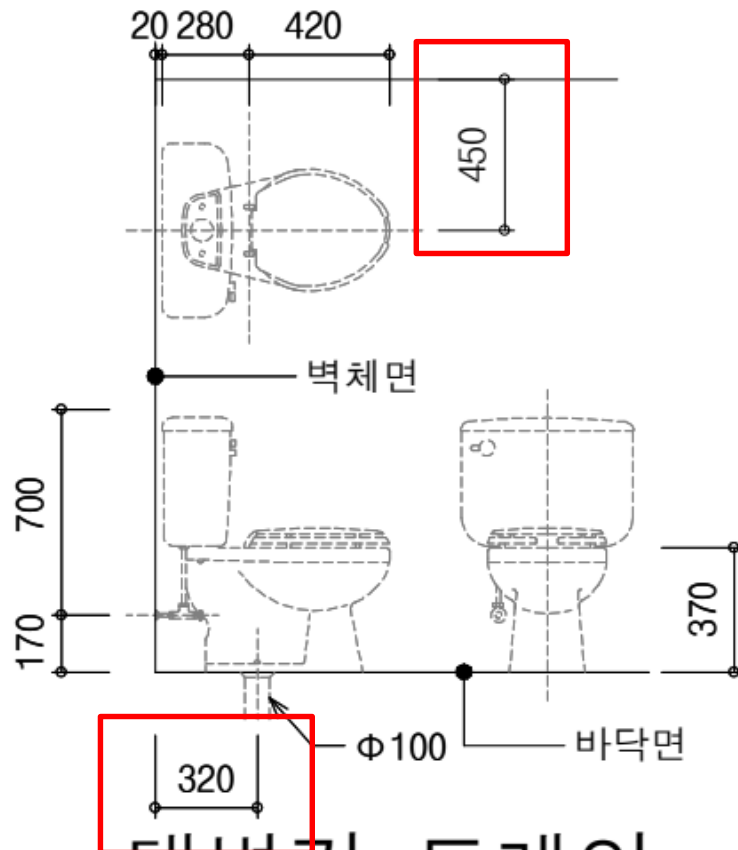
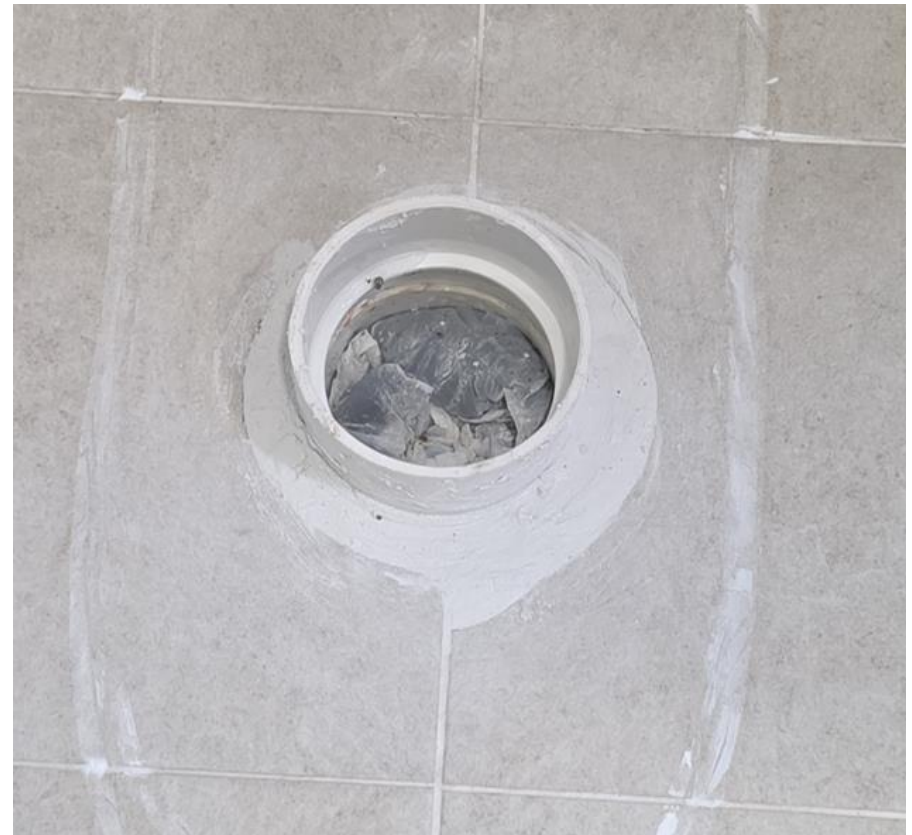
- 변기 재설치 -

- 원 인 : 건축주 변기사용 시 배변이 잘 내려가지 않는다고 a/s접수
- 처 리 : 설비업체와 감리 현장에서 변기 재설치 중  
건축주는 변기 부속을 잘 못 시공하여 생긴 문제라고 생각해  
새로운 부속으로 교체하여 처리 함

며칠 후 건축주는 다른변기도 똑같은 시공이라고생각되 멀쩡한 변기도  
철거 후 본인이 원하는 방식으로 오수배관주변 방수보강 후 3일 양생 후  
변기 재설치 요청

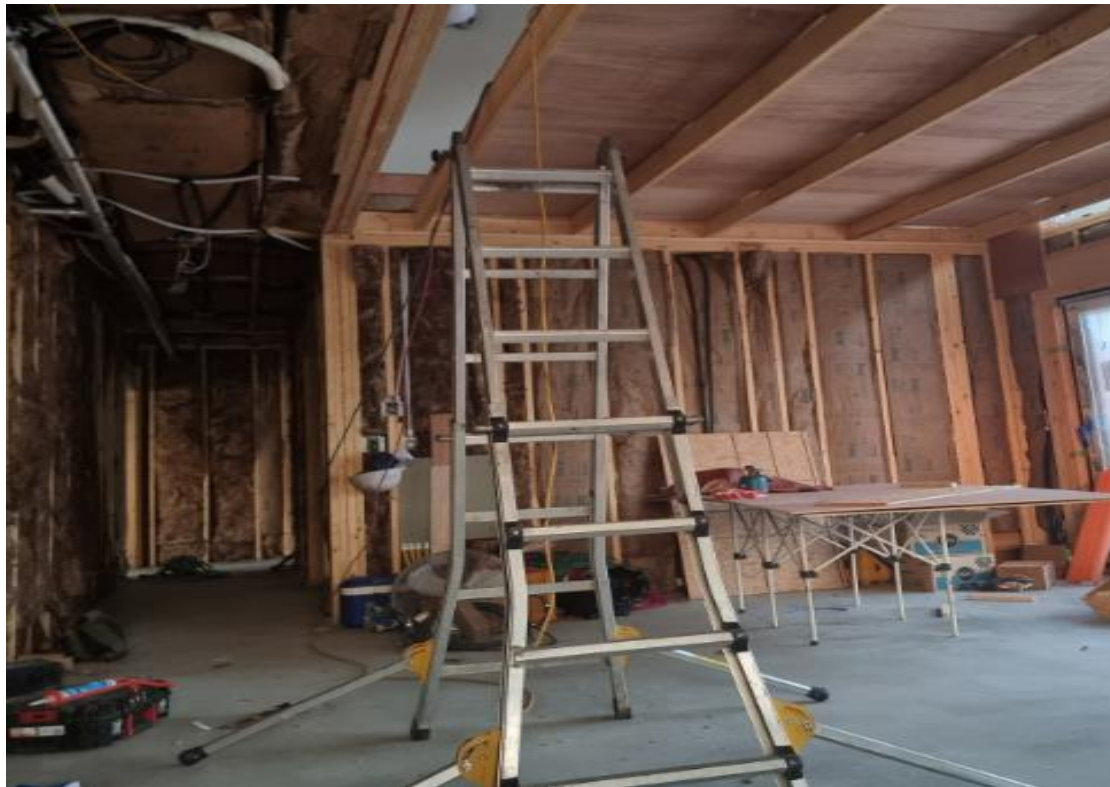
### - 사다리 미끄러짐 -

- 원 인 : 사다리를 이용 중 미끄러지면서 손목에 골절 발생
- 재발방지 : 사다리 사용 시 2인1조 작업

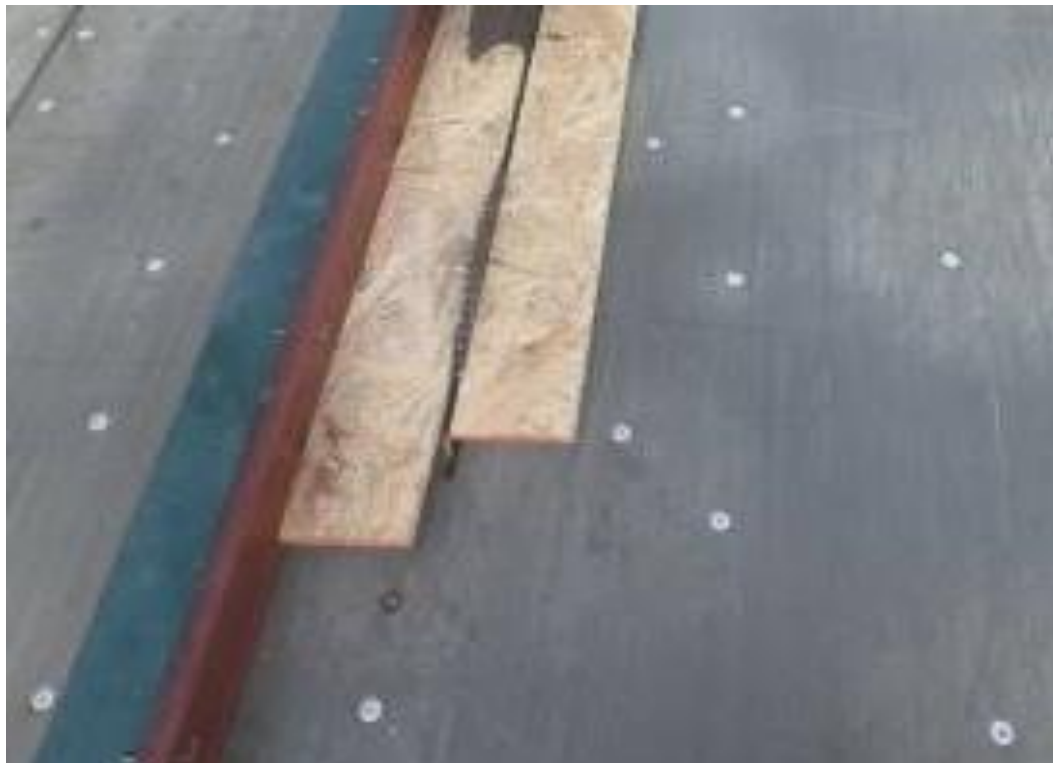
### - 테이블쏘 절상 -

- 원 인 : 테이블쏘 작업 중 안전커버 미착용으로 손가락 2개 절상
- 재발방지 : 안전커버 장착 후 전동공구 사용

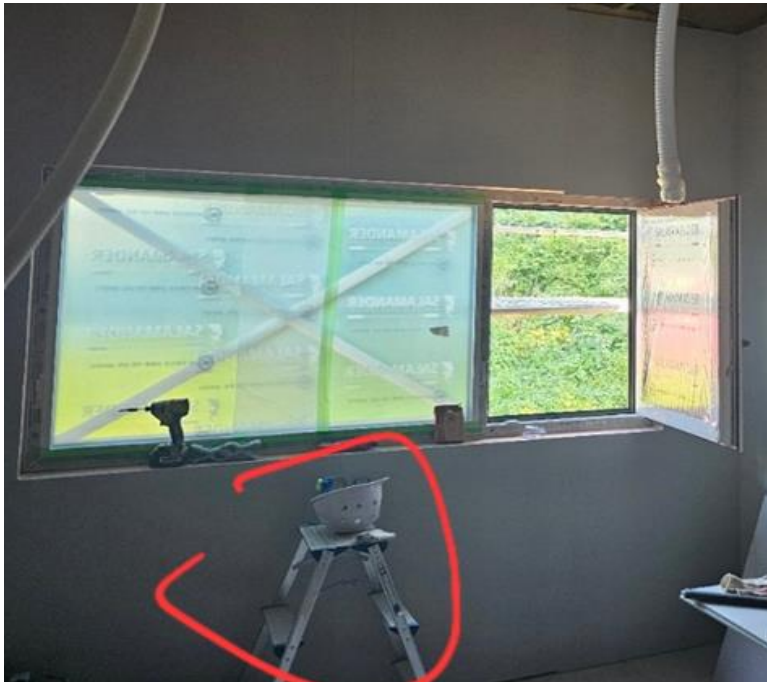
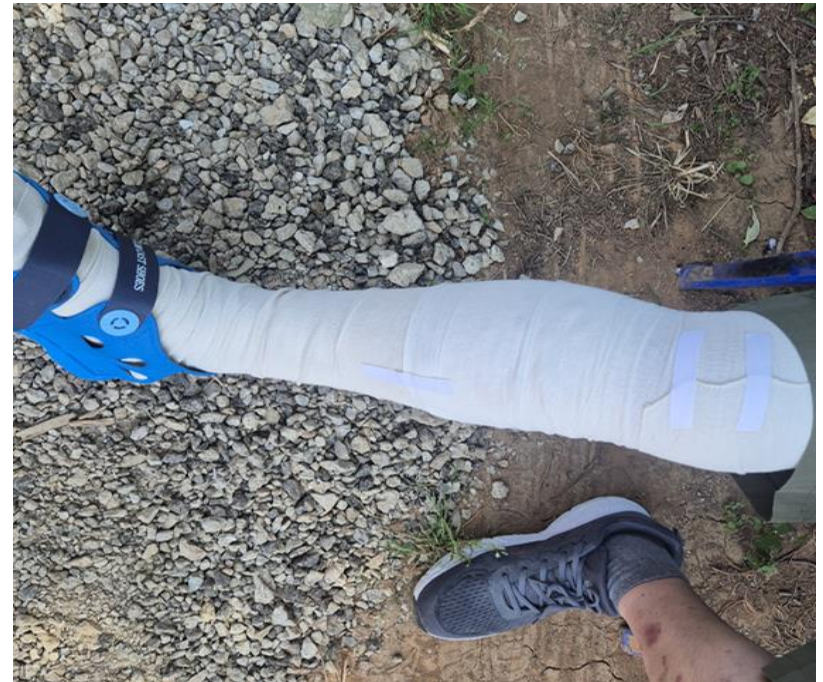
### - 사다리 낙하-

- 원 인 : 낮은 사다리 최상단 발판사중 떨어져 무릎 골절
- 재발방지 : 사다리 사용시 2인 1조 작업  
고령작업자 현장 작업 배제

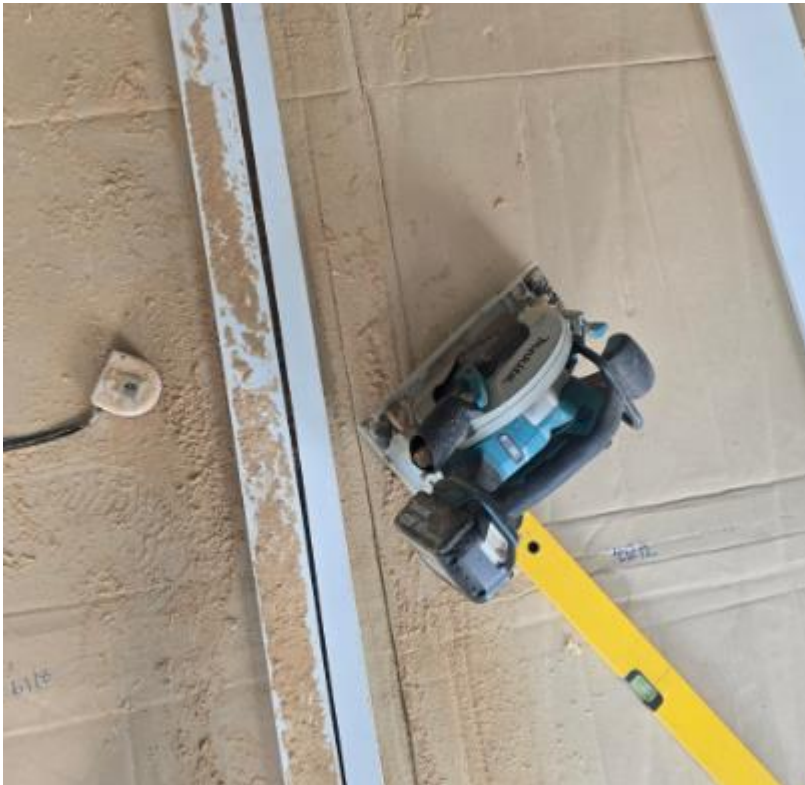
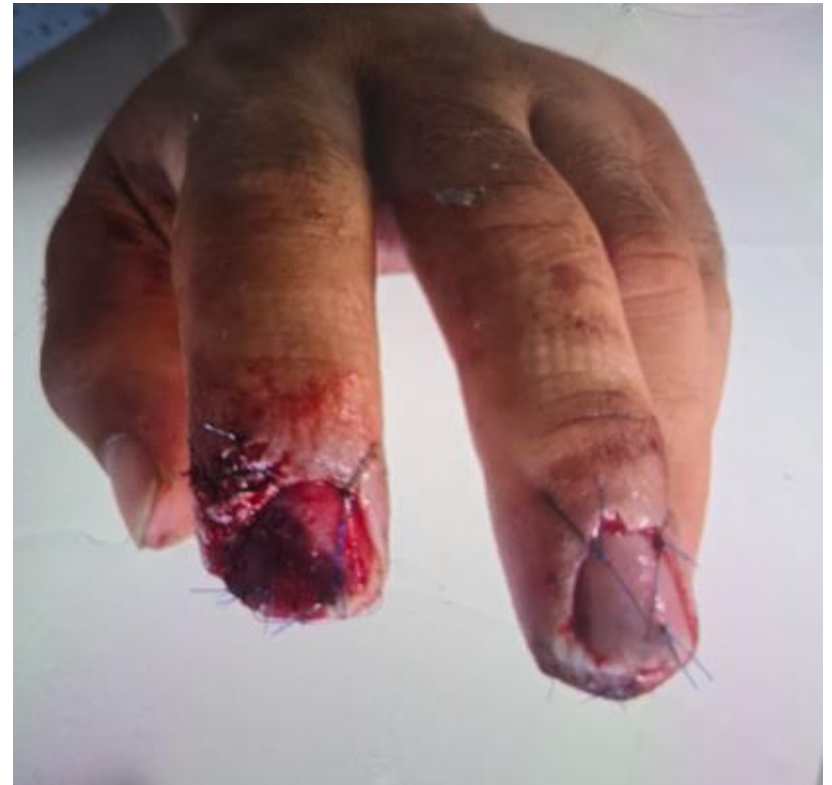
## - 전동공구 사용 중 발생 -

- 사고내용 : 가구공사 중 좁은 폭의 몰딩을 길이방향으로 자르던 중 발생
- 사고부위 : 엄지, 검지 손가락 열상 (부분봉합수술진행)
- 예방대책 : 전동공구 사용 시 작업자 주의하며 작업진행 필요

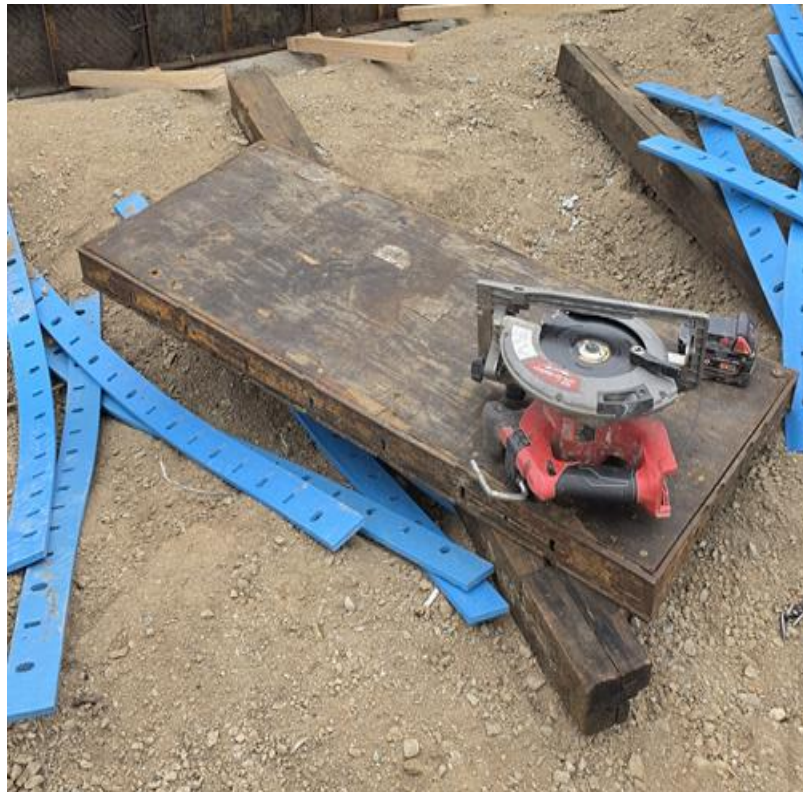
## - 전동공구 사용 중 발생 -

- 사고내용 : 기초공사 중 목재 자르던 중 발생
- 사고부위 : 엄지 손가락 열상 (봉합수술진행)
- 예방대책 : 전동공구 사용 시 작업자 주의하며 작업진행 필요

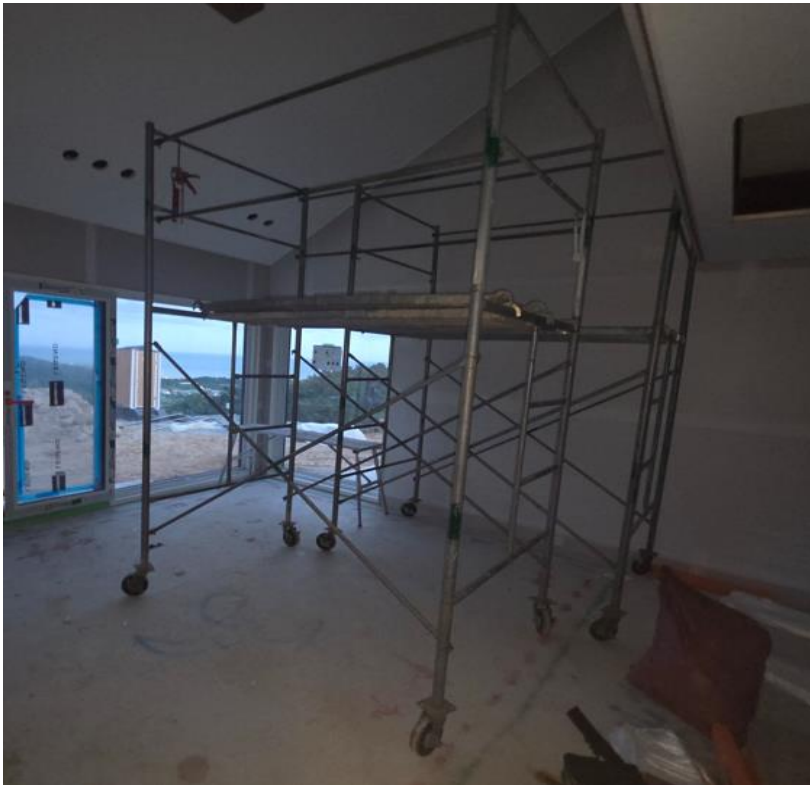
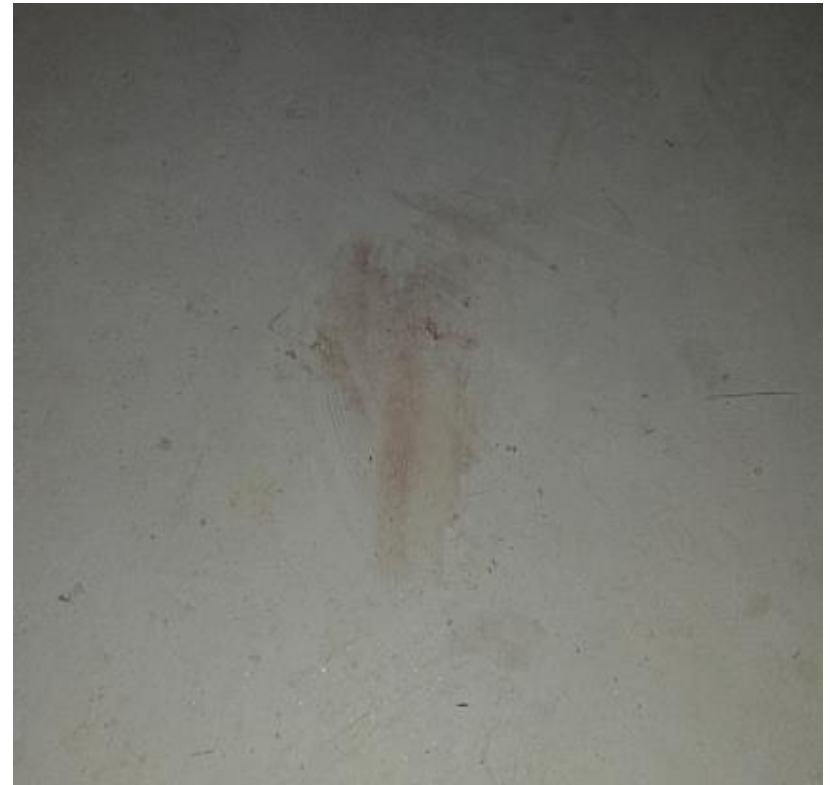
## - 이동식 비계 추락 -

- 사고내용 : 도배공사 중 작업완료 후 이동식 비계에서 내려오다 미끄러져 추락
- 사고부위 : 머리 뒷부분 찰과상 및 앞부분 뇌출혈발생
- 예방대책 : 작업 이동 시 주의하며 이동
