도배 필름공사

## 건축공사부

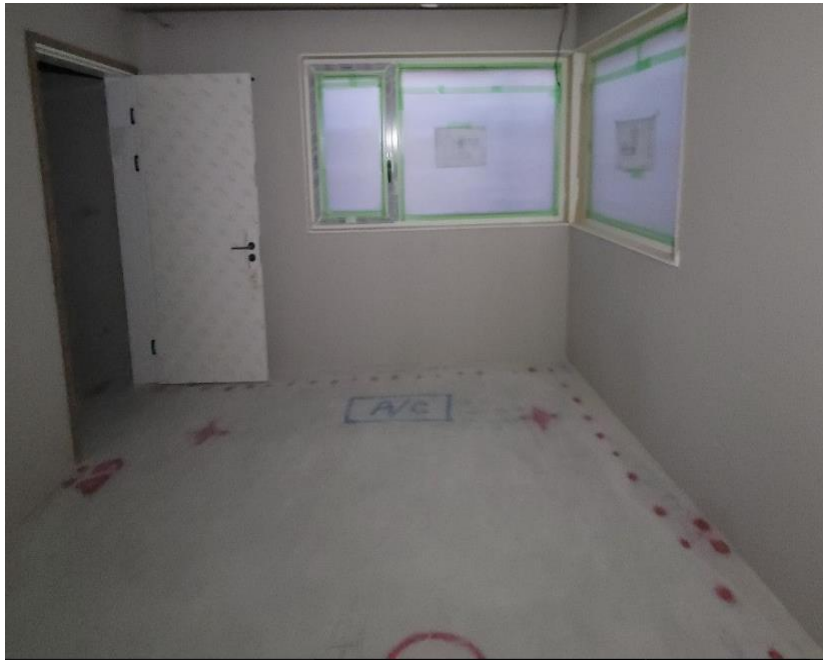
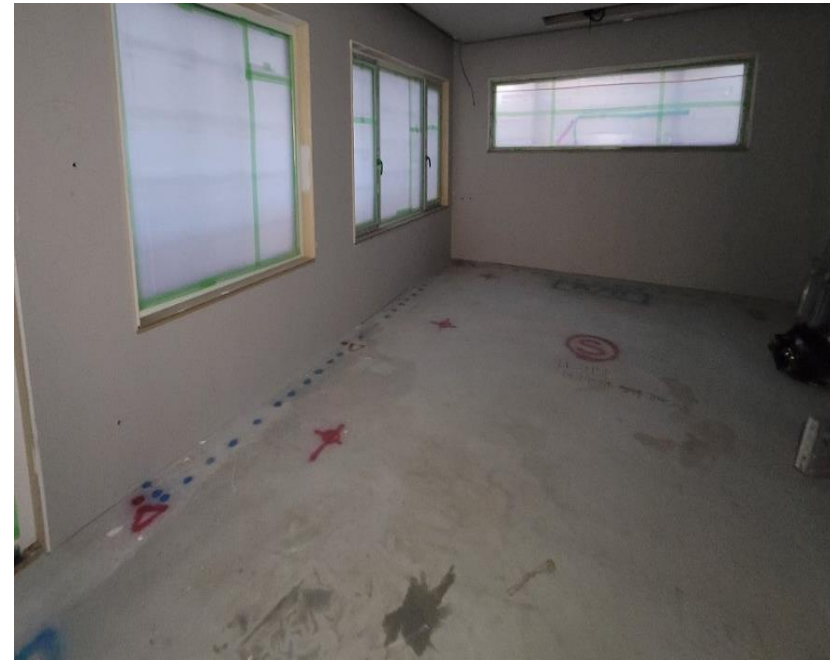
- 목 적 : 도배, 필름 전 청소가 잘 되 있어야 최종 마감표면이 잘나오기 위함  
현 황 : 도배, 필름 마감 후 표면 상태 좋지 못함  
중 점 : **작업 전 내부 청소 깔끔히 진행**

〈도배 전 바닥 청소 상태〉

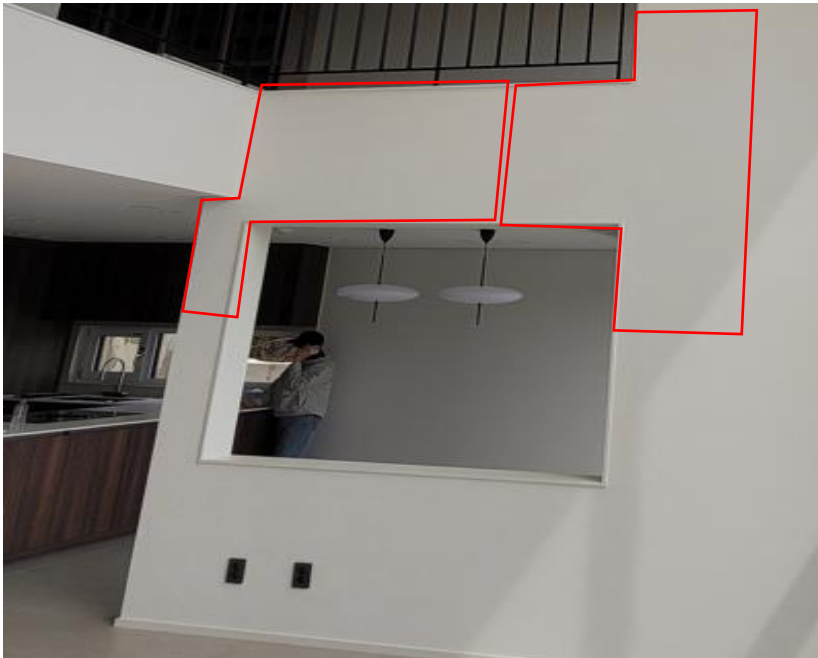
< 디자인 개구부 >

- 목적 : 개구부 주변 조각 합판이 아닌 따냄 시공으로 사인장 규열 방지 및 마감재 손상 방지  
위치 : 합판 취부면  
1. 오픈거실, 계단, 화장실, 다용도실, **디자인 개구부**  
방법 : **개구부(도어, 창호, 디자인벽)** 주변 조각 합판이 아닌 따냄 시공 (**양면**)  
합판 시공시 64건네일 못 또는 50mm이상 피스 고정 (**다핀 사용금지**)

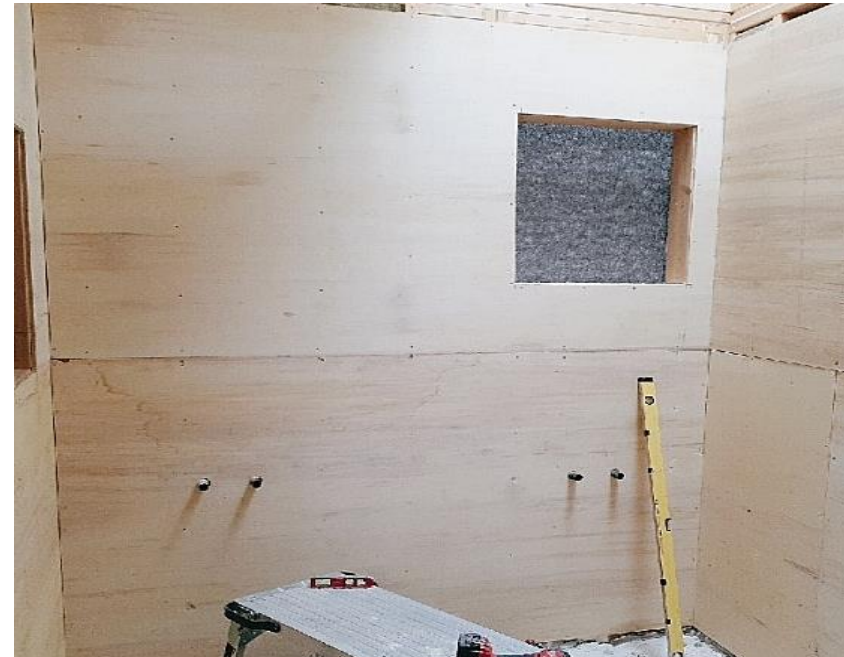
< 개구부 따냄 시공 >

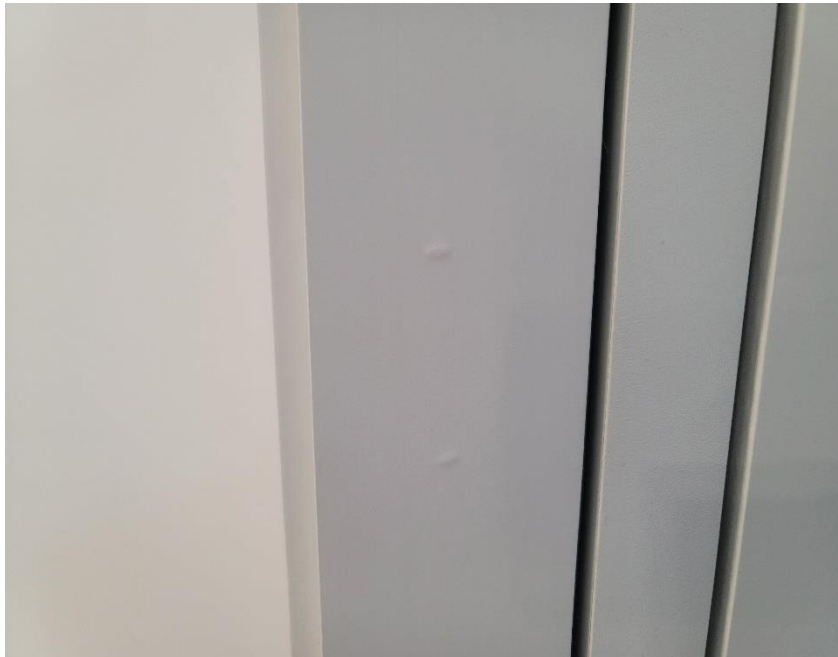
- 목 적 : 필름시공 후 핀 튀어나와 하자 발생  
현 황 : 필름공사 전 퍼티 작업진행 하나 이후 본드양생, 포켓집 흔들림으로 인해 핀 빠짐  
방 법 : 1. 포켓도어 케이싱 마감시 ST핀 사용금지 (피스사용해 고정)  
2. ST핀 사용시 추가 1PLY 추가 시공

〈 ST핀 돌출 〉

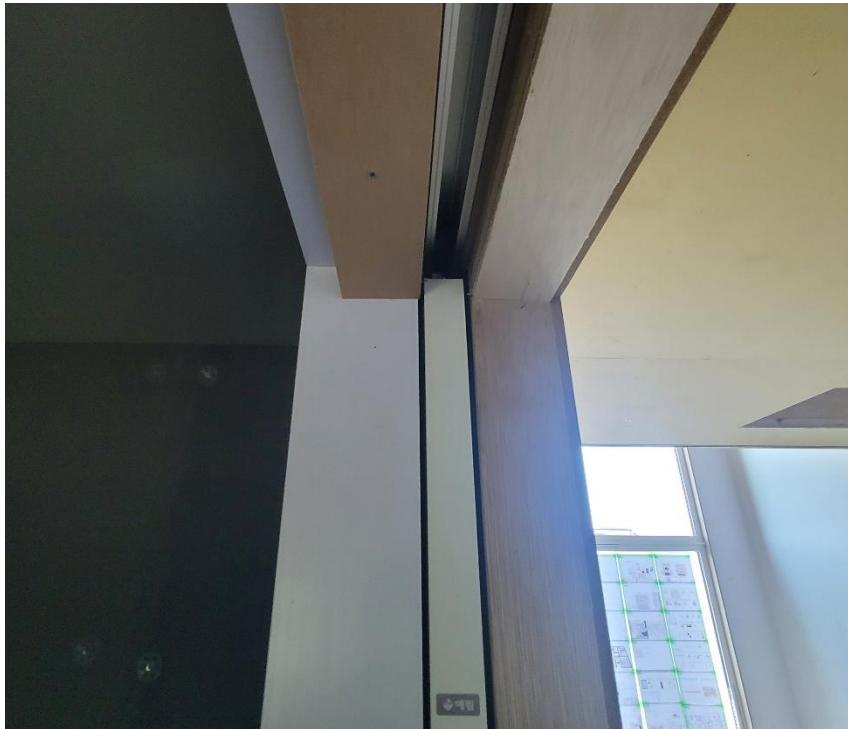
## - 현재 PVC 몰딩 시공 현장

〈 포켓도어 상부 〉

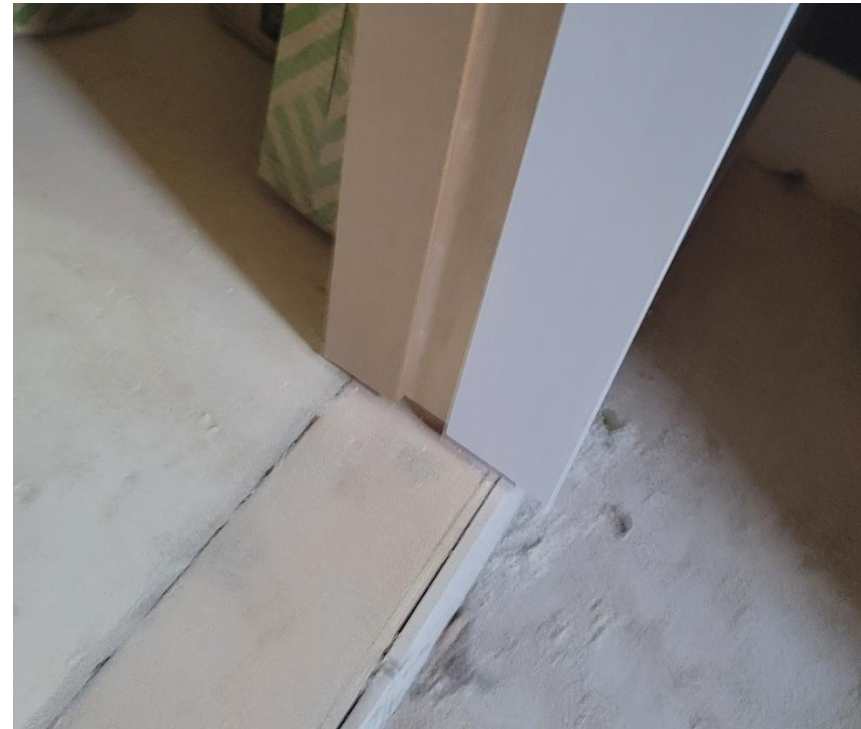
〈 포켓도어 하부 〉

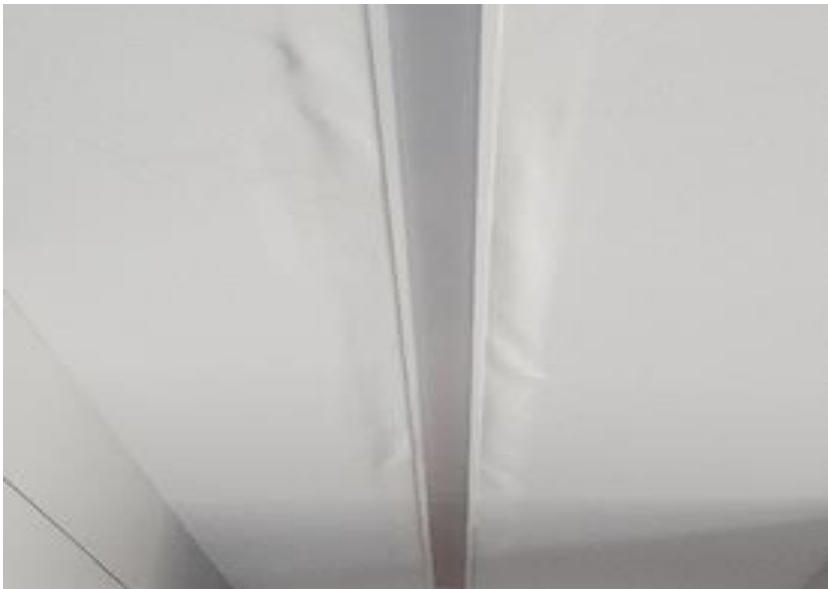
- 발 생 : 라인 조명을 따라 도배 올음 발생
- 대 책 : 1. 도배 시공 시 라인 조면 안쪽으로 도배 시공  
2. 라인조명 주변 1PLY 합판 시공

〈 라인 조명 도배 올음 〉

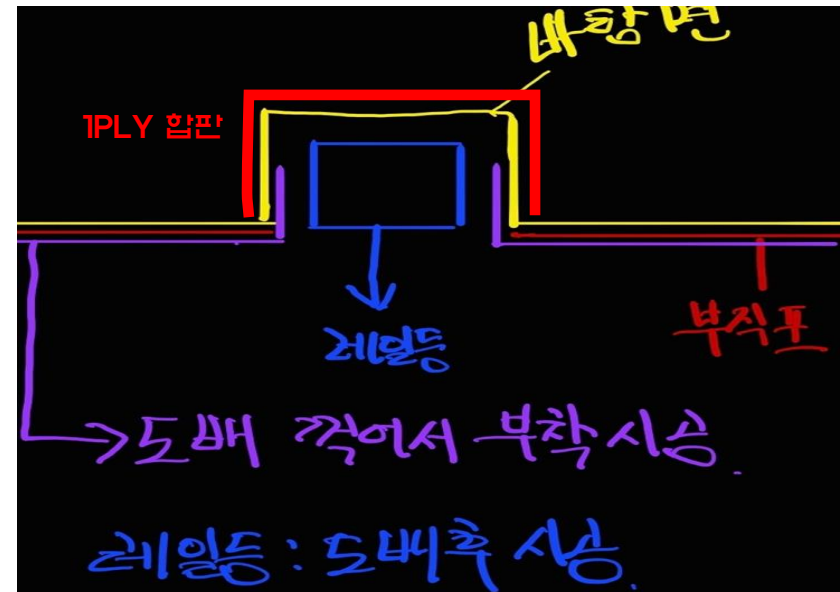
〈 라인 조명 시공 〉
