# (건축-005) 업무시설 신축현장 방수작업 중 폭발사고

공사명	○○○사옥 신축공사				
사고일시	2019년 5월 17일(금) 13:34분경		기상상태	맑음	
소재지	서울시 성동구	사고 종류	폭발/화재		
구조물 손실	-	인적피해	사망 2명		
장비 손실	-	안전관리계획서 수립 대상 여부	해당( 〇 )	, 해당없음( )

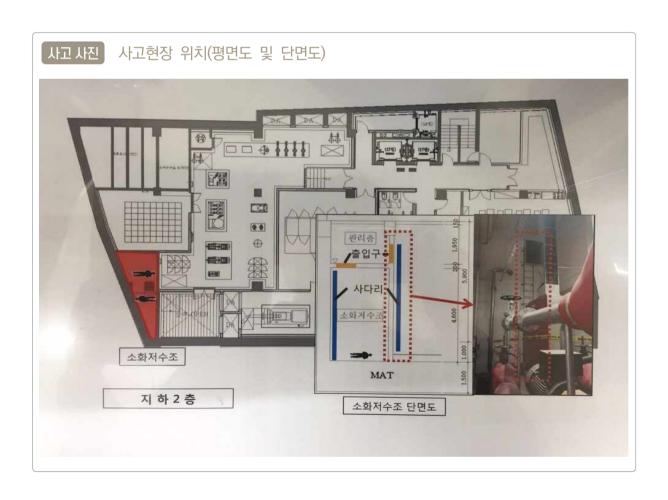
○ 준공 전 건축물을 검사하던 중 저수조에서 누수가 발생하는 것을 확인하고 일부구간에서 방수 공사를 실시한 후 저수조에 유증기가 차있는 상태에서 질식사 또는 작업자 흡연으로 인한 폭발 사고 추정(저수조 사다리 인근 폭발흔적 발견, 현장 내 담배 및 라이터 발견 등)

- 사업주는 인화성 액체의 증기, 인화성 가스 또는 인화성 고체가 존재하여 폭발이나 화재가 발생할 우려가 있는 장소에서 해당 증기·가스 또는 분진에 의한 폭발 또는 화재를 예방하기 위하여 통풍·환기 및 분진 제거 등의 조치를 하여야 한다.
- 사업주는 증기나 가스에 의한 폭발이나 화재를 미리 감지하기 위하여 가스 검지 및 경보 성능을 갖춘 장치를 설치하여야 한다.
- 환기설비가 없는 공사현장에서는 강제 환기설비를 갖추어야 한다.
