(15-022) ○○센트럴 복합단지 조성공사 중 천공기 전도사고

공사명	○○센트럴 ○○○의 ○ 복합단지 건설공사				
사고일시	2015년 11월 19일(목) 07:30분경		기상상태	맑음	
소재지	인천 서구 경서동	사고 종류	전도		
구조물 손실	_	인적피해	사망 1명		
장비 손실	천공기	안전관리계획서 수립 대상 여부	해당(🔾),	, 해당없음()

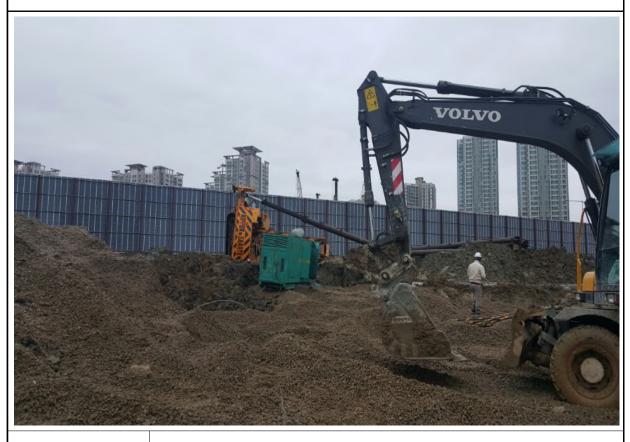
사고 사진

o 천공기(95톤)가 이동을 위해 뒤쪽 철판을 자체 크레인으로 들어 앞쪽에 설치 후, 뒤쪽의 다음 철판을 이동하고자 회전하던 중 한쪽 괘도쪽 지반이 침하(전날 비로 약해진 지반)되면서 천공기가 기울어져 전도됨.

o 전날비로 인해 연약한 지반을 고려하여 철판을 깔고 장비를 이동하였으나, 아웃트리거를 설치하지 않은 채 회전하여 회전력에 의한 지반이 침하되어 전도가 발생됨.

사고현장 전경

- o 연약한 지반에 설치하는 경우에는 각부(脚部)나 가대(架臺)의 침하를 방지하기 위하여 깔판·깔목 등을 사용할 것.
- o 시설 또는 가설물 등에 설치하는 경우에는 그 내력을 확인하고 내력이 부족하면 그 내력을 보강할 것.
- o 각부나 가대가 미끄러질 우려가 있는 경우에는 말뚝 또는 쐐기 등을 사용하여 각부나 가대를 고정시킬 것.
 - o 궤도 또는 차로 이동하는 항타기 또는 항발기에 대해서는 불시에 이동하는 것을 방지하기 위하여 레일 클램프(rail clamp) 및 쐐기 등으로 고정시킬 것.
 - o 버팀대만으로 상단부분을 안정시키는 경우에는 버팀대는 3개 이상으로 하고 그 하단 부분은 견고한 버팀·말뚝 또는 철골 등으로 고정시킬 것.

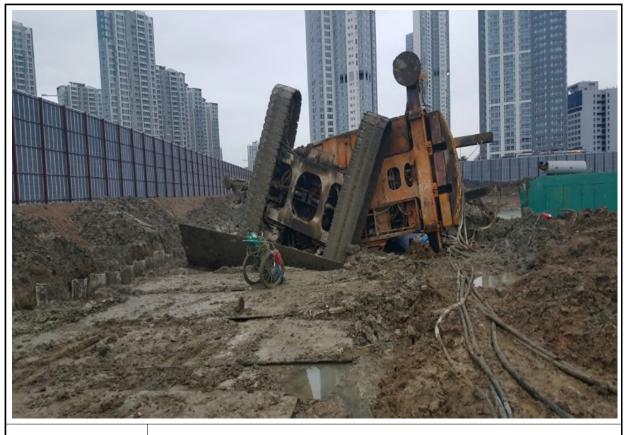
사고 사진

사고현장
