1. 사업장 현황

2. 사고 내용

◆ ㈜노루페인트 안양공장에서 에폭시 생산시설의 이상 과열반응에 따라 냉각수를 투입하면서 다량의 악취물질이 포함된 수증기가 유출된 사고

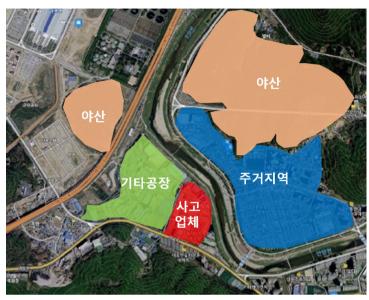
- 사업장 주변 지형은 광명시 방향으로 열려(①번)있고, 수리산과 삼성산 사이의 안양시내로 열린 지형(②번)
- 노루페인트의 북쪽과 동쪽은 안양천, 북동쪽과 남쪽에 산이 위치하여 남 동-북서 방향으로 열려있는 계곡 형태의 평지에 위치

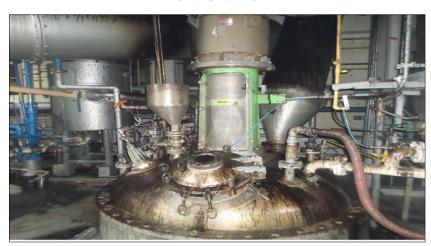
- 04:00부터 작업자가 에폭시 원료 3,920kg을 교대 작업으로 분할 투입 진행
- 13:20 작업자가 안정제 60kg을 투입하였으며, 14:20분부터 20분 간격 으로 15시까지 아민 촉매 20kg을 세번에 나누어 투입
- 15:20 작업자는 에폭시 수지 반응기(R-070)에서 이상발열반응(107℃) 확인

- ※ 반응기(R070) 제원 : 77㎡, 직경 1,950mm × 높이 2,350mm, 설계압력 7kg/cm², 운전온도 120℃, 운전압력 상압
- 냉동수(Chilled water, 9℃)를 투입하여, 반응기 온도를 145℃에서 80℃까지 낮춤(일반적인 운전 설정 온도 100℃)
- 16:30 온도가 80℃까지 떨어지자 생산 재개를 위하여 반응온도를 100℃
 까지 승온하기 위하여 냉동수를 수동으로 드레인한 후 스팀(140℃) 재투입
- 반응기 온도가 107℃까지 재상승하고 교반기 모터 부하가 걸려 긴급 상황 발생. 17시 작업자가 수지생산 1팀장에게 상황 보고
 - * 수지생산 1팀 작업자 4명은 반응기 상판에 물을 뿌리고, 질소 투입과 반응기 내부 관찰 등 방재 업무를 진행하였으나 반응온도가 계속 상승
- 17:05 호퍼로 소방수를 투입(냉각 효과가 미미)

- 17:10 맨홀에 물을 직접 투입
- 17:15 물을 뿌린 반응기로 수증기가 발생하여 맨홀 및 호퍼로 반응물 등이 포함된 수증기가 분출
- 17:27 자체 소방대 활동 중 안양소방서의 출동으로 지휘권을 이전
- 18:00 소방차 및 자체 소방대의 다량의 소방수를 뿌려 반응 및 수증기 유출을 중단

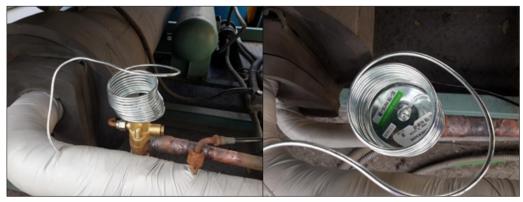
☑ 냉각기 팽창밸브 설치로 냉각 효율 상승

기존 냉각수 온도(9℃)를 1~2℃까지 급랭시켜 냉각 효율을 상승시킴으로 신속한 온도 제어 가능(저온용 냉각오일, 팽창밸브 교체)
