## (16-011) ○○○ 재개발현장 항타기 전도사고

공사명	○○○지구 주택재개발사업				
사고일시	2016년 03월 09일(수) 14:20분경		기상상태	흐림	
소재지	부산시 남구 대연동	사고 종류	전도		
구조물 손실	_	인적피해	부상 4명		
장비손실	항타기	안전관리계획서 수립 대상 여부	해당( ○ ), 해당없음( )		)

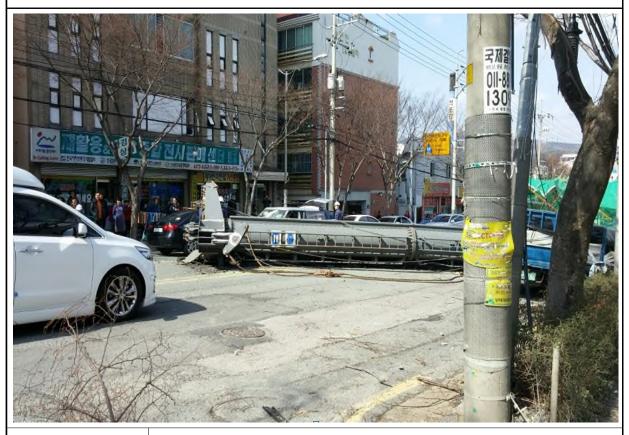
사고 사진

o 현장 내 흙막이 가시설 작업을 위한 H-PILE시공 작업 중 다음파일 시공을 위해 장비이동 중 지반의 부분 침하로 중심을 잃고 4차선 도로방향으로 전도된 것으로 추정.

사고현장(항타기 전도현황)

# o 연약한 지반에 설치하는 경우에는 각부(脚部)나 가대(架臺)의 침하를 방지하기 위하여 깔판·깔목 등을 사용할 것.

o 시설 또는 가설물 등에 설치하는 경우에는 그 내력을 확인하고 내력이 부족하면 그 내력을 보강할 것.

- o 각부나 가대가 미끄러질 우려가 있는 경우에는 말뚝 또는 쐐기 등을 사용하여 각부나 가대를 고정시킬 것.
- o 궤도 또는 차로 이동하는 항타기 또는 항발기에 대해서는 불시에 이동하는 것을 방지하기 위하여 레일 클램프(rail clamp) 및 쐐기 등으로 고정시킬 것.
- o 버팀대만으로 상단부분을 안정시키는 경우에는 버팀대는 3개 이상으로 하고 그 하단 부분은 견고한 버팀·말뚝 또는 철골 등으로 고정시킬 것.

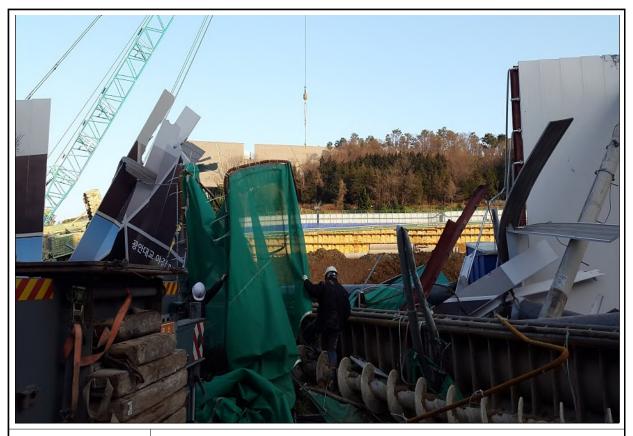
사고 사진

사고현장(현장 가림막 파손)

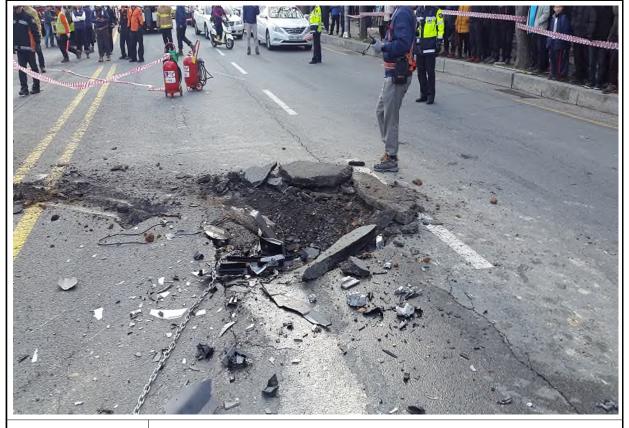
사고 사진

사고현장(아스콘포장 파손)
