(16-006) ○○○○ ○○○-○번지 석축 붕괴사고

공사명	○○○○ ○○○-○번지 신축현장			
사고일시	2016년 02월 18일(화) 20:26분경		기상상태	맑음
소재지	서울시 동작구 상도1동	사고 종류	붕괴	
구조물 손실	_	인적피해	인명피해 없음	
장비 손실	_	안전관리계획서 수립 대상 여부	해당(),	해당없음(🔾)

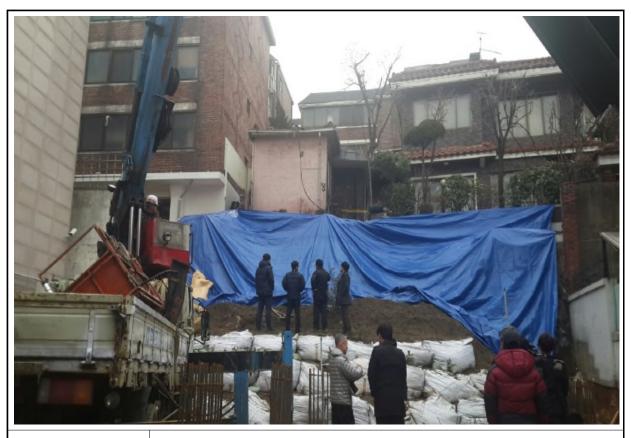
사고 사진

o 석축하단부에 위치한 다세대주택(상도1동 419-2) 신축을 위하여 바닥 굴착 및 Mat 기초 타설(3일 경과) 후, 강우 등에 의한 지반 연약화로 부지 인근 석축(메쌓기 방식)이 현장측으로 붕괴됨.

- o 기초 굴착과 진동 등으로 석축의 횡방향지지력이 약화되어 붕괴.
- o 석축 옹벽이 강우 및 해빙으로 인한 석축벽면이 연약해져 붕괴 발생된 것으로 추정 됨.

사고현장

- o 땅파기공사로 손상될 수 있는 인접구조물은 변위가 발생되지 않도록 밑받치기 지보(언더피닝) 등의 적정공법으로 보강 하여야 한다.
- o 본바닥은 구조물 기초와 시공작업에 맞추어 땅파기 하여야 한다.

- o 말뚝박기공사에는 시공기면까지 파내어야 한다.
- o 기초를 지지하는 본바닥이 흐트러진 경우는 당초의 지내력까지 뒤채우기의 요건에 따라 다져야 한다.
- o 기계로 땅파기한 벽면의 비탈은 지보공을 설치할 때까지는 흙의 안식각 이하가 되게 하여야 한다.
- o 구조물 기초의 가장자리에서 45° 지지각을 침범해서 땅파기를 해서는 안된다.

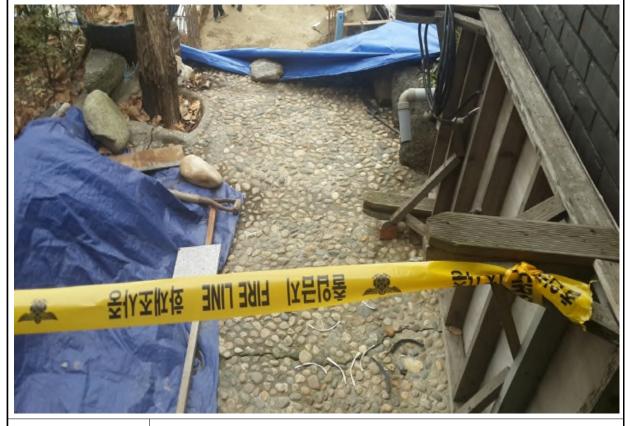
사고 사진

사고현장
