(15-022) ○○센트럴 복합단지 조성공사 중 천공기 전도사고

공사명	○○센트럴 ○○○의 ○ 복합단지 건설공사				
사고일시	2015년 11월 19일(목) 07:30분경		기상상태	맑음	
소재지	인천 서구 경서동	사고 종류	전도		
구조물 손실	_	인적피해	사망 1명		
장비 손실	천공기	안전관리계획서 수립 대상 여부	해당(○), 해당없음())

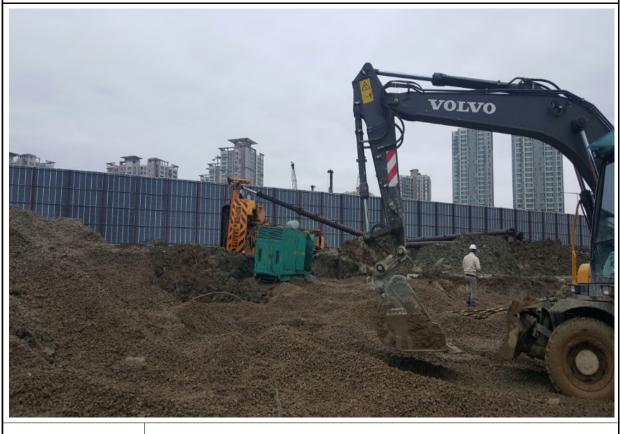
사고 사진

o 천공기(95톤)가 이동을 위해 뒤쪽 철판을 자체 크레인으로 들어 앞쪽에 설치 후, 뒤쪽의 다음 철판을 이동하고자 회전하던 중 한쪽 괘도쪽 지반이 침하(전날 비로 약해진 지반)되면서 천공기가 기울어져 전도됨.

o 전날비로 인해 연약한 지반을 고려하여 철판을 깔고 장비를 이동하였으나, 아웃트리거를 설치하지 않은 채 회전하여 회전력에 의한 지반이 침하되어 전도가 발생됨.

사고현장 전경

- o 연약한 지반에 설치하는 경우에는 각부(脚部)나 가대(架臺)의 침하를 방지하기 위하여 깔판·깔목 등을 사용할 것.
- o 시설 또는 가설물 등에 설치하는 경우에는 그 내력을 확인하고 내력이 부족하면 그 내력을 보강할 것.
- o 각부나 가대가 미끄러질 우려가 있는 경우에는 말뚝 또는 쐐기 등을 사용하여 각부나 가대를 고정시킬 것.
- o 궤도 또는 차로 이동하는 항타기 또는 항발기에 대해서는 불시에 이동하는 것을 방지하기 위하여 레일 클램프(rail clamp) 및 쐐기 등으로 고정시킬 것.
- o 버팀대만으로 상단부분을 안정시키는 경우에는 버팀대는 3개 이상으로 하고 그 하단 부분은 견고한 버팀·말뚝 또는 철골 등으로 고정시킬 것.
