(16-012) ○○ 리모델링현장 외부비계 붕괴사고

공사명	○○ 숙박시설 리모델링공사			
사고일시	2016년 03월 20일(일) 13:09분경		기상상태	맑음
소재지	서울시 중구 다동	사고종류	붕괴	
구조물 손실	_	인적피해	부상 1명	
장비 손실	_	안전관리계획서 수립 대상 여부	해당(),	해당없음(○)

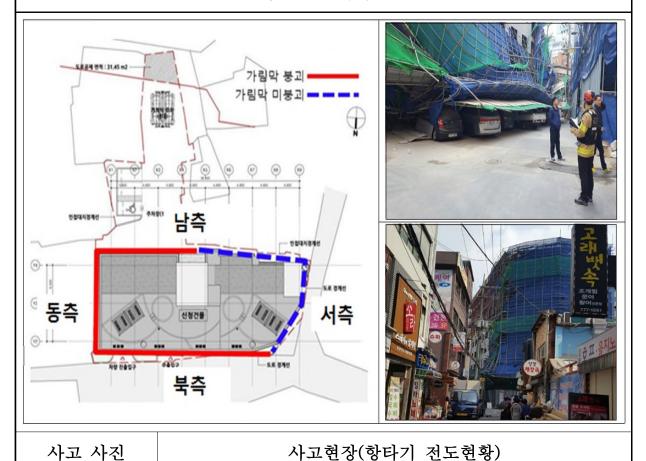
o 건축물 외벽 돌붙임 작업 중 공사장 가림막(외부비계) 일부가 붕괴되어 차량 7대 파손 및 작업자 1명 부상.

o 건축물 외벽 돌붙임 작업을 위해 외부비계 고정대(벽연결재) 일부를 해체 (2층 전면부)함에 따라 상부 가설구조물 및 시공하중에 의해 저층부에서부터 좌굴이 진행되어 붕괴(외부가림벽 높이 : 약 27m, 전체 약100m 연장 중약 40m 구간 붕괴)된 것으로 추정.

- o 비계 조립 전에 구조, 강도, 기능 및 재료 등에 결함이 없는지 면밀히 검토하여야 하며, 시공상세도에 따라 설치하여야 한다.
- o 비계 및 작업 발판은 공사의 종류, 규모, 장소 등에 따라 적합한 재료 및 방법으로 견고하게 설치하고 유지관리에 주의하여야 한다.
- o 설계 시에 고려된 경우를 제외하고, 사용 중이거나 작업 중일 때에는 비계를 수평으로 이동하거나 변경하지 않아야 한다.
- o 작업 발판에는 최대 적재하중을 정하고 이를 초과하여 적재하지 않아야 하며, 최대 적재하중을 근로자에게 알려야 한다.

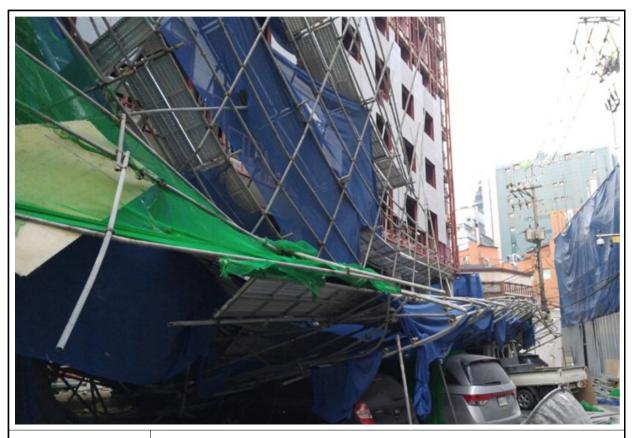
사고 사진

사고현장(현장 가림막 파손)

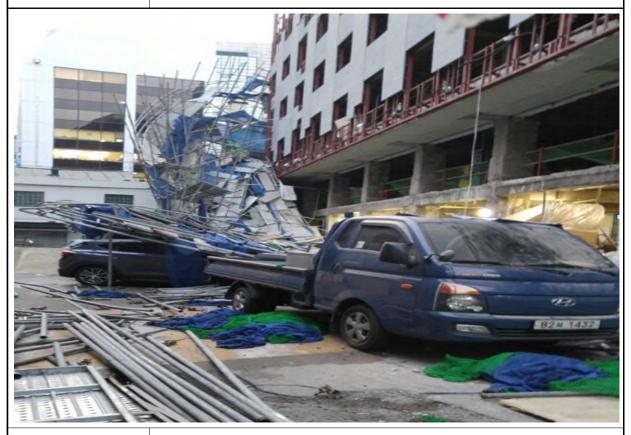
사고 사진

사고현장(현장 가림막 파손)
