(건축-006) 상업시설현장 차량 탑재형 고소작업대 전도사고

공사명	○○동 근린생활시설 신축공사			
사고일시	2017년 8월 29일(화) 10:15분경		기상상태	맑음
소재지	강원도 원주시	사고 종류	넘어짐(전도)	
구조물 손실	_	인적피해	부상 2명	
장비 손실	스카이	안전관리계획서 수립 대상 여부	해당(),	해당없음(〇)

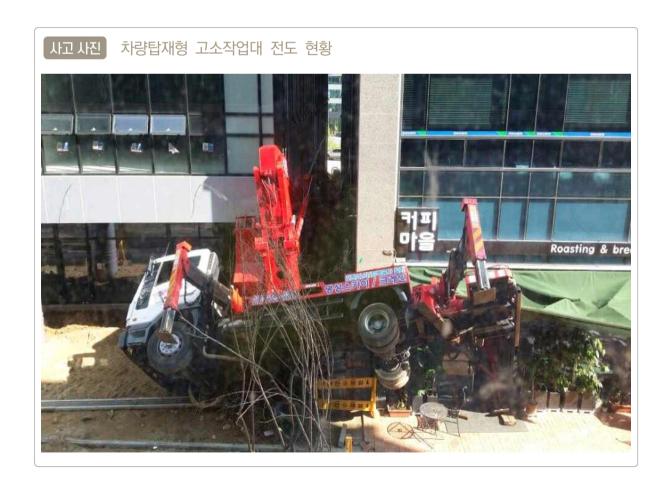
○ 스카이장비의 아웃트리거를 지지력이 충분히 확보되지 않은 조경구간 지반(비다짐구간)에 설치한 상태로 고소작업을 실시하던 중 아웃트리거를 지지하는 위치의 지반침하로 전도사고 발생 추정

사고 사진 전도된 고소작업대의 붐대인출현황
