(15-015) ○호선 ○○역 진입로 공사장 크레인 마스터 붐 꺽임 사고

공사명	○호선 ○○역 출입시설 설치공사			
사고일시	2015년 10월 07일(수) 10:41분경		기상상태	맑음
소재지	서울시 강서구 가양동	사고 종류	파단	
구조물 손실	_	인적피해	부상 1명	
장비 손실	이동식크레인	안전관리계획서 수립 대상 여부	해당(🔾),	해당없음()

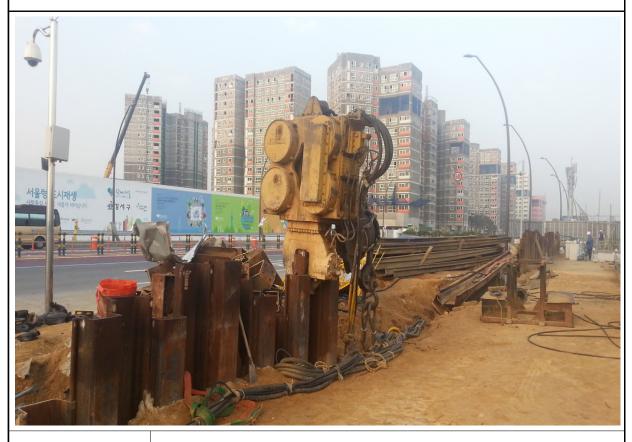
사고 사진

o 마곡역 5번 출입구 공사를 위하여 설치한 시트파일을 구조물공사(출입계단 및 에스컬레이터)를 완료하고 되메우기 완료 후 시트파일을 인발 작업 중 크레인의 마스터 붐 중간이 꺾이면서 근로자 1명 부상.

o 크레인에 설치된 진동햄머의 힘으로 시트파일을 인발하는 중 시트파일이 인발이 잘 되지 않자 크레인기사가 크레인의 힘으로 인발력을 주려고 당기자 붐이 꺾임.

사고현장 전경

- o 사업주는 이동식 크레인을 사용하는 경우에 그 이동식 크레인의 구조 부분을 구성하는 강재 등이 변형되거나 부러지는 일 등을 방지하기 위하여 해당 이동식 크레인의 설계기준(제조자가 제공하는 사용설명서)을 준수하여야 한다.
- o 사업주는 유압을 동력으로 사용하는 이동식 크레인의 과도한 압력상승을 방지하기 위한 안전밸브에 대하여 최대의 정격하중을 건 때의 압력 이하로 작동되도록 조정하여야 한다. 다만, 하중시험 또는 안전도시험을 실시할 때에 시험하중에 맞는 압력으로 작동될 수 있도록 조정한 경우에는 그러하지 아니하다.
- o 사업주는 이동식 크레인을 사용하여 작업을 하는 경우 이동식 크레인 명세서에 적혀 있는 지브의 경사각(인양하중이 3톤 미만인 이동식 크레인의 경우에는 제조한 자가 지정한 지브의 경사각)의 범위에서 사용하도록 하여야 한다.
- o 고정된 구조물의 제거 또는 철거 작업 등에 이동식 크레인 사용 금지.

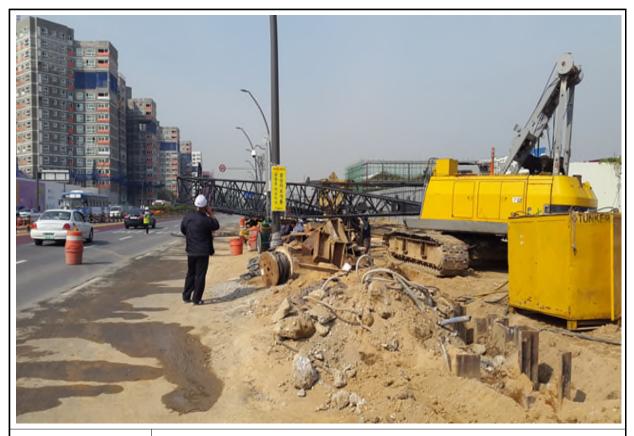
사고 사진

사고현장
