# (15-023) ○○○ 도시형 생활주택 신축공사 중 이동식크레인 전도사고

공사명	○○○ 도시형생활주택 신축공사			
사고일시	2015년 11월 21일(토) 11:00분경		기상상태	맑음
소재지	서울시 중랑구 면목동	사고 종류	전도	
구조물 손실	_	인적피해	_	
장비 손실	이동식 크레인	안전관리계획서 수립 대상 여부	해당( ),	해당없음( ○ )

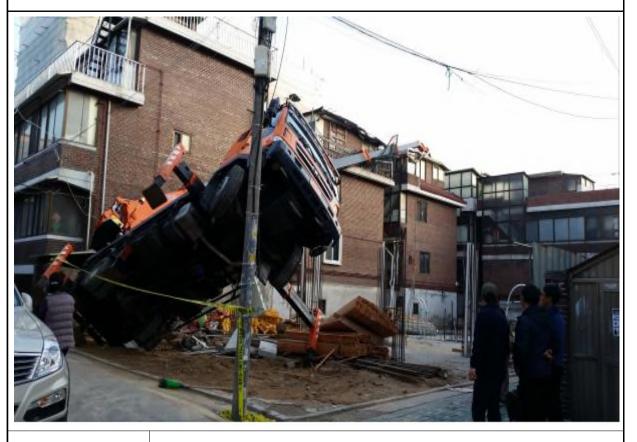
사고 사진

o 도시생활형 신축공사장에서 기초바닥 공사 후 1층 기둥 철근작업을 위해 이동식크레인(14톤)으로 자재를 운반하던 중 운전석 뒤쪽 아웃트리거 위치의 연약지반이 침하되면서 크레인이 전복되어 인접 다가구 주택 2곳이 일부 파손되었으며, 인근 거주주민 1명이 놀라 쓰러져 병원으로 이송, 인명 피해는 없음.

o 받침목위에 아웃트리거를 설치하였으나, 강우로 연약해진 지반이 이를 지지하지 못하고 아웃트리거가 지반에 박히면서 크레인이 전복된 것으로 추정.

사고현장 전경

o 연약한 지반에 설치하는 경우에는 각부(脚部)나 가대(架臺)의 침하를 방지 하기 위하여 깔판 · 깔목 등을 사용할 것.

- o 시설 또는 가설물 등에 설치하는 경우에는 그 내력을 확인하고 내력이 부족하면 그 내력을 보강할 것.
- o 각부나 가대가 미끄러질 우려가 있는 경우에는 말뚝 또는 쐐기 등을 사용 하여 각부나 가대를 고정시킬 것.
- o 궤도 또는 차로 이동하는 항타기 또는 항발기에 대해서는 불시에 이동하는 것을 방지하기 위하여 레일 클램프(rail clamp) 및 쐐기 등으로 고정시킬 것.
- o 버팀대만으로 상단부분을 안정시키는 경우에는 버팀대는 3개 이상으로 하고 그 하단 부분은 견고한 버팀 · 말뚝 또는 철골 등으로 고정시킬 것.
