밸브박스내 산소결핍에 의한 중대재해

◎업 종 : 항공운수업 ◎피해정도 : 사망 1명,부상 1명

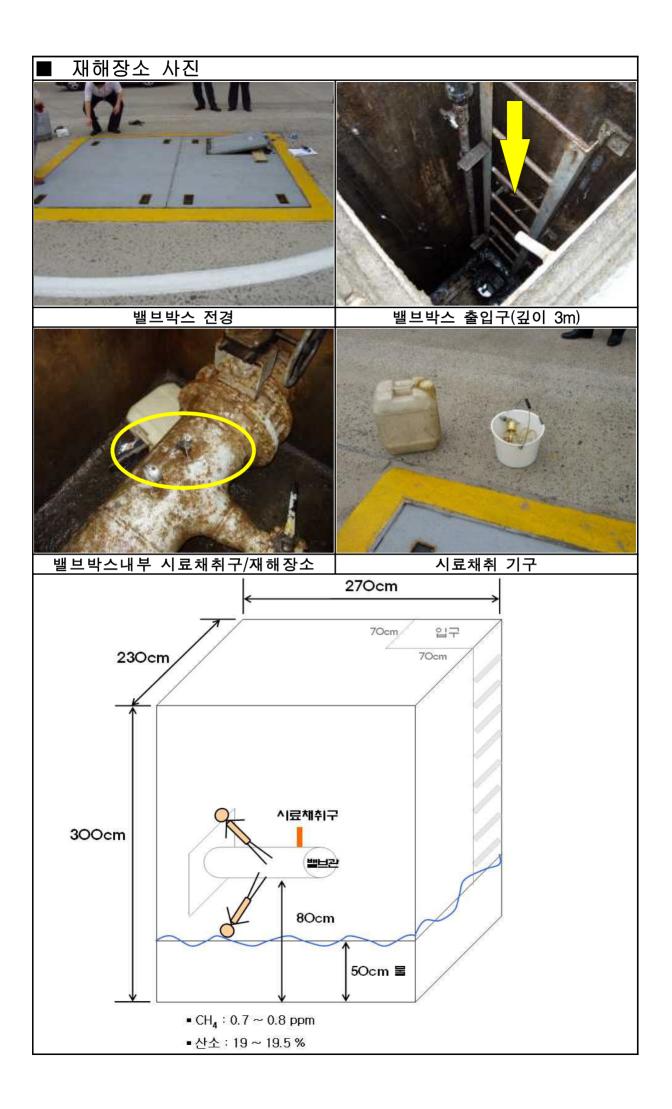
· 부상자 △△△이 배관 밸브박스 안에서 품질검사용 항공유의 시료채취를 위해 밸 브박스 내부 사다리를 타고 내려가 질식으로 쓰러지자 구출하기 위해 들어간 피 재자(사망자) ○○○ 또한 쓰러져 있는 것을 ×××급유 소장 □□□이 발견, 로프를 이용하여 구출하였고 현장에 출동한 119 구조대가 인근병원으로 후송하였으나 △ △△만 회복하고 ○○○는 후송 중 사망한 재해임.

○ 재해발생 당시 밸브박스 내부(깊이3m)에서 수행하는 항공유 샘플 채취는 한달에 1회 행하는 작업으로 환기가 이루어지지 않아 밀폐공간에서의 산소결핍에 의해 질식이 발생된 것으로 사료됨.

• 밀폐공간작업시 작업시작전, 작업중 산소 및 유해가스농도 측정 후 환기실시

- 산소결핍이나 유해가스 등에 의한 중독이 예상되는 밸브박스 내부와 같은 밀폐 공간장소의 작업에 대하여는 작업시작전·중·수시로 산소 및 유해가스농도를 측 정한 후 충분하게 환기를 실시하여 적정한 공기(산소농도가 18%이상 23.5%미만, 탄산가스의 농도 1.5%미만, 황화수소의 농도가 10ppm미만인 수준의 공기)를 유지한 후 작업 수행.

- 밀폐공간장소에서 작업을 하는 경우 당해 작업장을 적정한 공기상태로 유지되도록 환기를 할 수 없거나 환기가 곤란한 경우에는 공기호흡기 또는 송기마스크 등을 지 급하여 착용하고 작업하도록 하여야 함.
