고층건축물

2010년 10월 부산 주상복합 고층건축물¹⁾ 4층(PIT층) 쓰레기 집하장에서 발생한 화재는 지상 38층의 쌍둥이 건물 외벽을 따라 옥상까지 확산되었다. 화재가 발생한 4층은 pit층으로 사람이 거주할 수 없는 공간이었으나 미화원 사무실과 재활용 쓰레기 분리수거장으로 사용되고 있었고 스프링클러 설비는 설치되어 있지 않았다.

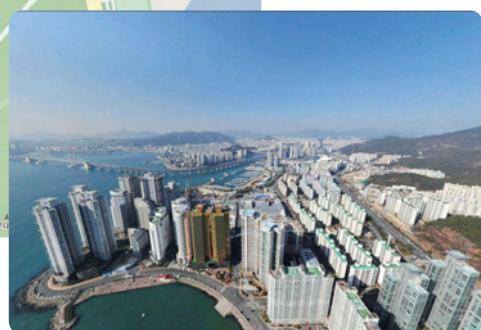
사진 1. 해운대 방향(동쪽)에서 본 화재건물 및 주변건물

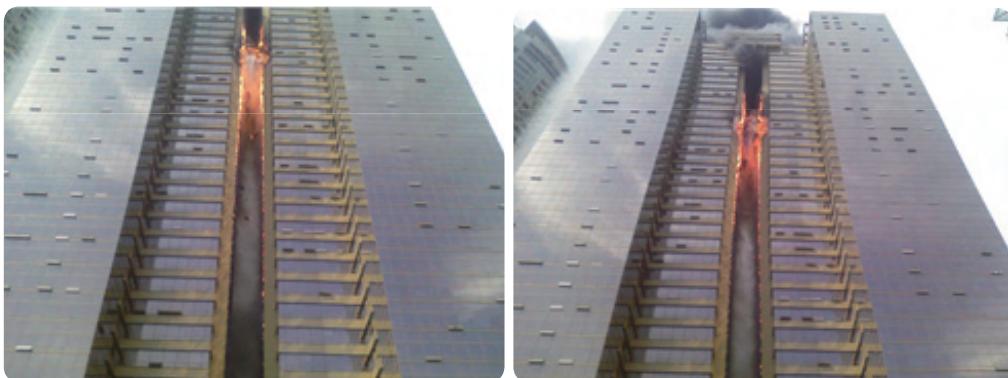
사진 2., 3. 12:07 피난교가 전소하고 상층부로 연소확대
(피난교 파손, 유리파편 및 탈락된 알루미늄 외벽패널이 저층부로 낙하함.)

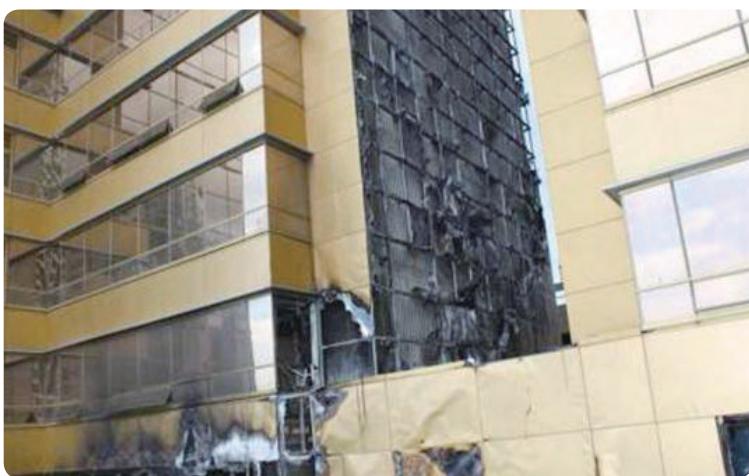
사진 4. 해운대 방향에서 본 서관(남쪽 건물) 4층 발화지점 및
외벽 손실된 모습

이렇게 급속하게 확대된 원인으로는, 바다 측에서 불어오는 강풍과 빌딩의 외부벽면 형상이 복합적으로 영향을 준 것으로 보인다.

건물 외부벽면이 D자 형으로 움푹 들어가 있어, 열기류가 위쪽으로 이동시 온도의 감쇠가 일반적인 자유공간에 비해 적게 일어나게 되므로, 고온 지역이 상부쪽으로 신장되는 성질이 있다. 또한 D자로 된 면이 서로 마주보면서 복사열전달이 커지게 된다. 이러한 여러 가지 원인들 때문에 연소확대 속도가 빠른 것으로 여겨진다.

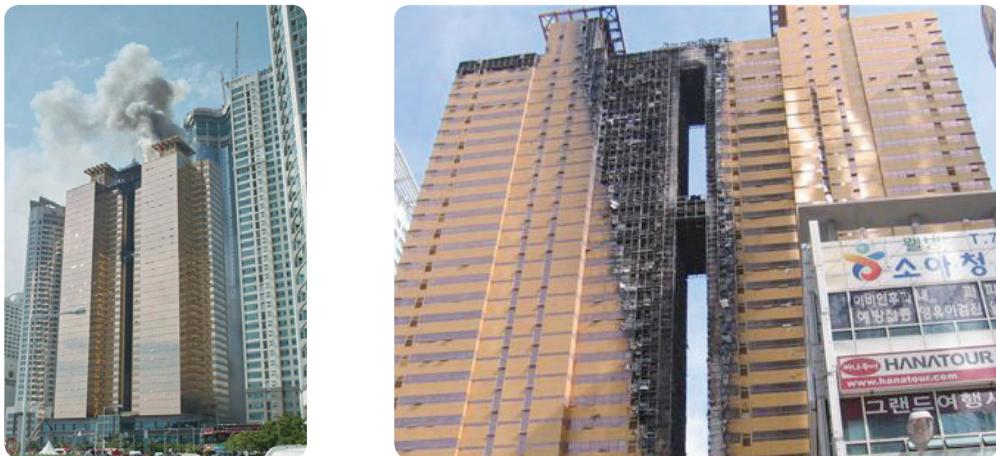
해운대 해변(전면, 동쪽)에서 바람이 불어오고 있어 해변방향(전면)으로는 화재가 직선으로 올라가고, 건물 뒤편으로는 남쪽에서 북쪽으로 부는 바람에 의하여 남측건물(서관) 보다 북측(동관) 건물의 화재가 상층부로 갈수록 V자를 그리며 확산되었다.

사진 5., 6. 건물 외벽에서의 연소확대 패턴 – 전면(해운대방향, 동쪽) 및 후면(서쪽)
