# (15-029) ○○철도 ○○공구 횡갱 풍도슬래브 붕괴사고

공사명	○○철도 ○○공구 노반공사			
사고일시	2015년 12월 23일(수) 07:25분경		기상상태	호림
소재지	경기도 용인시 기흥구	사고 종류	붕괴	
구조물 손실	슬래브	인적피해	사망 1명, 중상 1명	
장비손실	_	안전관리계획서 수립 대상 여부	해당( 🔾 ),	해당없음( )

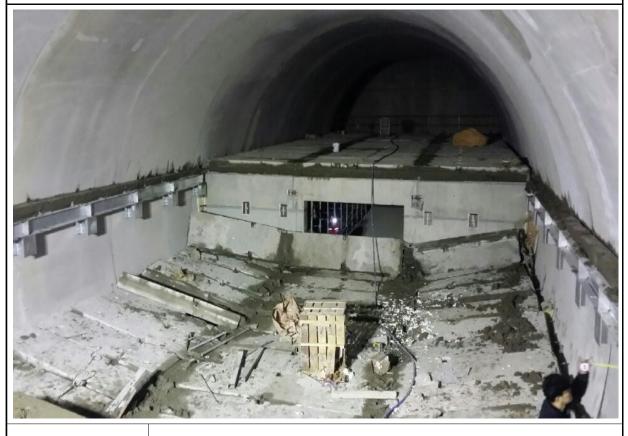
사고 사진

o 사고현장 수직구 횡갱 풍도슬래브 PC구조물의 Joint부위에 무수축 몰탈 충진 후 슬래브 중앙에 거치된 Pipe Suport의 해체 작업 중 슬래브 일부(30m 중 17m)가 탈락되어 작업자 2명 사상.

o PC판넬 연결부 무수축 몰탈(강도 35MPa)이 적정 강도를 발현하기 전에 미리 동바리를 해체하여 몰탈이 슬래브(PC판넬) 자중에 의한 압축력을 견디지 못하여 슬래브가 하부로 쳐지면서 과다변위로 붕괴된 것으로 추정됨.

사고현장 전경

- o 프리캐스트 콘크리트 부재는 명시된 허용오차 이내가 되도록 설치하여야 하며, 명시된 순서에 따라 설치하여야 한다. 부재는 힘의 편심작용이 없게 정확한 위치를 세우고, 지지면과 완전하고 균등하게 접합되게 하여야 한다.
- o 감리자는 프리캐스트 콘크리트의 양생온도, 탈 형시 강도, 프리스트레tm 도입시 강도를 시험하여 이 시방서와 합치하는지를 검사하여야 한다. 또한 프리캐스트 콘크리트에 해로운 균열, 파손, 비틀림, 휨 등이 발생하지 않았는지 확인하여야 한다.
- o 프리캐스트 콘크리트의 균열하중, 파괴하중 및 기타 필요한 설질에 대한 품질관리 및 검사는 실물을 직접 시험하여 실시하는 것을 원칙으로 한다.

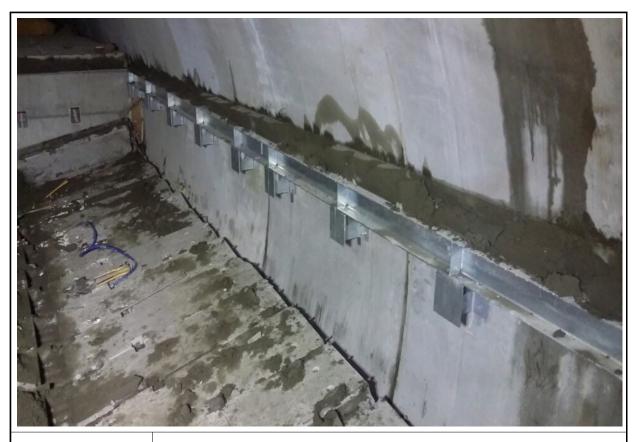
사고 사진

사고현장(라이닝부 PC 거치 브라켓)

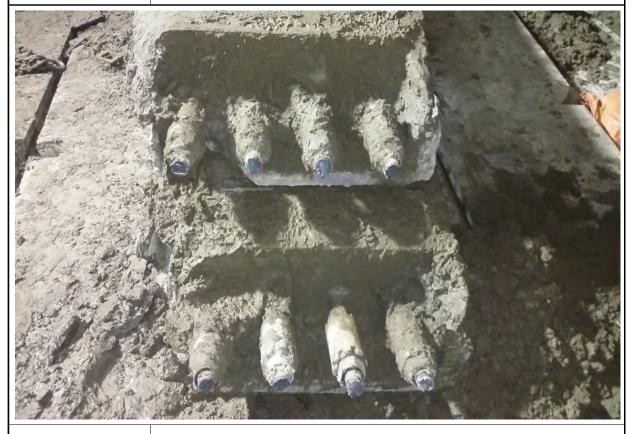
사고 사진

사고현장(커플러 연결부 강봉)
