# 화기 작업 중 비산물에 맞아 사망 🔔

# 재해개요

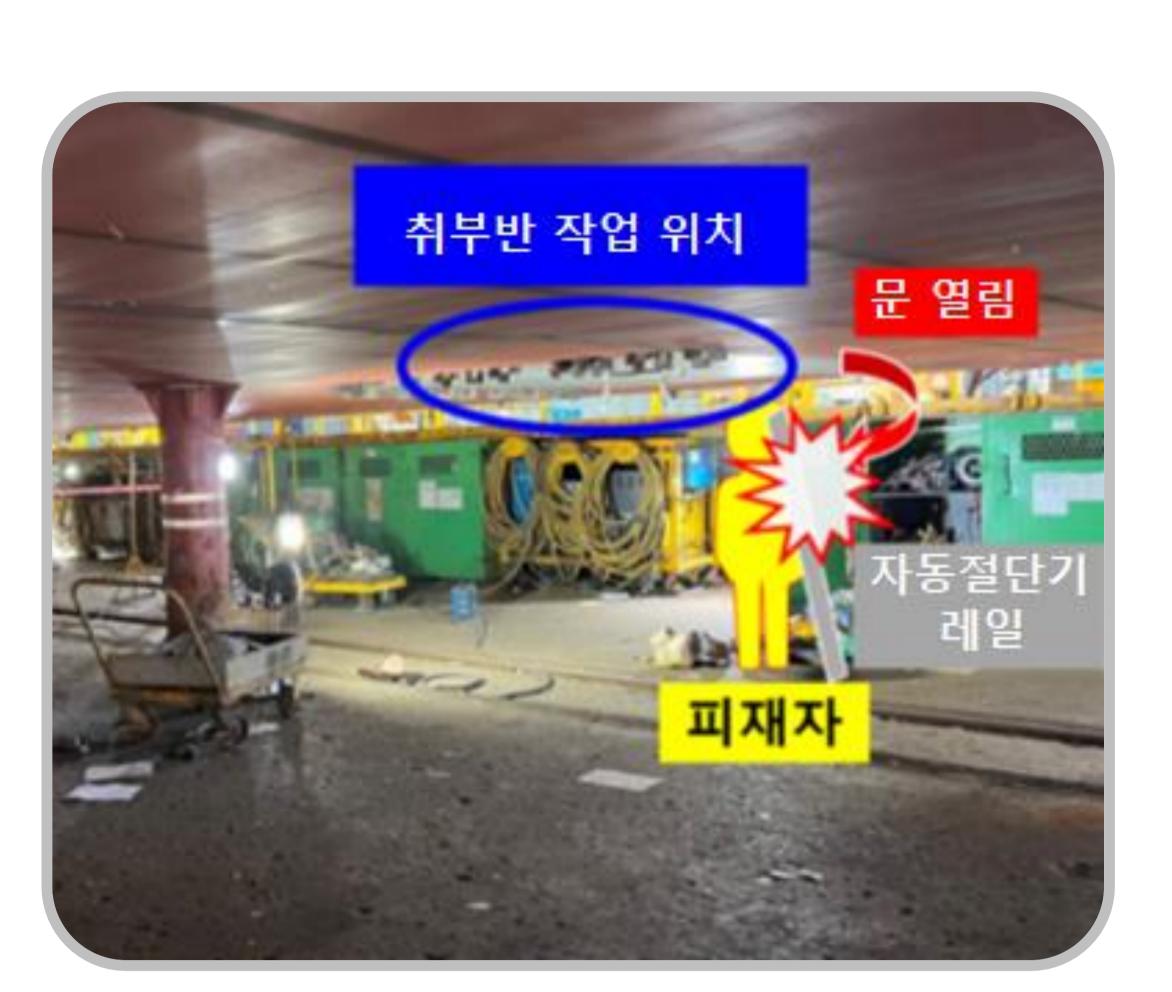
2022. 04. 00.(토) 07:45경 울산시 소재 0 0 0 0 에서 금속 절단면 이물질 제거를 위한 토치 작업 중, 인근 툴박스에 체류된 인화성 가스 가 비산된 불티에 의해 점화되면서 폭발에 의 해 급격히 개방된 툴박스 문 및 비산된 자동 절단기 레일에 맞아 사망함

- (**인화성가스 체류**) 작업 위치 인근 툴박스에 인화성 가스가 체류
- (**비산불티**) 금속 절단 시 비산된 불티가 점화원으로 작용

- (**가스호스**) 피재자가 사용한 가스 절단기의 에틸렌 호스 전단 손상부위에서 가스 누출
- (**폭발위험장소**) 인화성 가스를 취급하는 지역에 대해 폭발위험장소 해당여부 미검토 및 적절한 관리 미실시

- 관리감독자는 특수한 상황(조기출근 · 휴일 등)에도 작업 지휘, 감시 및 작업 전 호스 등에 대한 점검을 실시하는 등 해당 업무를 수행할 수 있도록 관리

- 용접용단등화재위험작업시작업시작전주변에가스가체류할만한공간에대해환기조치 실시, 불티 비산방지 조치를 실시
- 용접 용단 등 화재 위험 작업 시 작업 중 쉽게 사용가능 한 곳에 소화기구 비치

- 에틸렌, NG 등 인화성 가스를 취급하거나 사용하는 장소는 한국산업표준(KS C IEC 60079-10-1)에 따라 폭발위험장소 해당여부 검토
- 폭발위험장소 설정 시 가스검지 및 경보장치 설치 등 적절한 관리 실시
