나이트클럽 화재사례

글 김은 KFPA 조사연구팀 과장

스테이션(The Station) 나이트클럽 화재

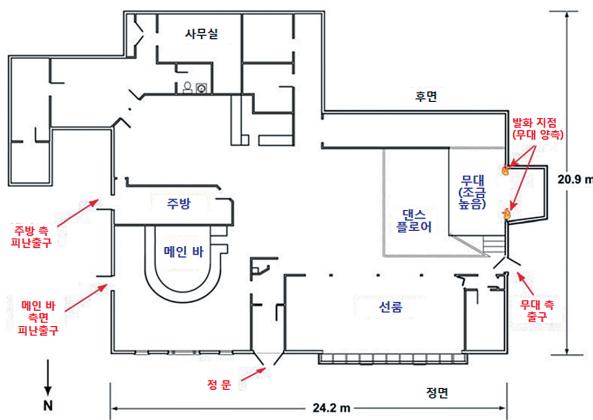
[그림 3] 스테이션 나이트클럽 내부 평면도

건물의 정면(북편)에는 정문과 정문으로 오르는 계단, 정문 조명등이 있었다. 정문은 양쪽으로 여닫는 구조이며 안쪽으로 현관과 복도가 있었다. 정문을 들어서면 좁은 입구 훌이 있고 문을 열면 티켓 계산소가 나온다. 티켓계산소의 우측에는 댄스플로어(Dance floor)와 선룸(sunroom), 식당구역 및 드러머 설치 공간이 있었다.

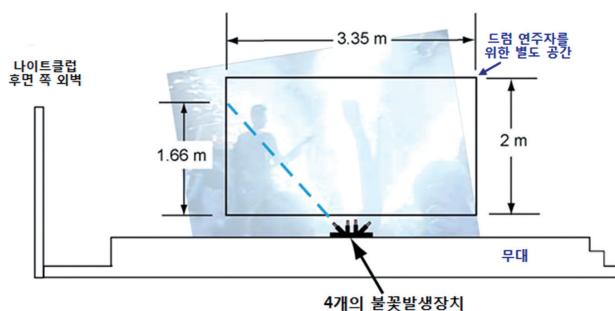
꽃발생장치에서 뿜어져 나오는 화염이 무대 뒤편 드럼이 위치한 반침(alcove)의 상부에 닿았고 순식간에 무대 양쪽의 폴리우레탄 품을 점화시켰다.

[그림 4] 스테이션 나이트클럽 무대부 불꽃발생장치 등 화재상황

밴드가 무대 위로 오르기 전인 오후 11시 7분경 공연 효과를 위해 조명을 껐다가 밴드가 무대에 오르자 여러 가지 색의 조명이 켜면서, 4개의 불꽃발생장치가 공연의 시작을 알리며 점화되었다. 불

처음에는 화염이 확산된 것을 모르고 있었으나 점화 11초 후에 공연자들이 화염이 열기를 느끼게 되었고 곧이어 일부 관객들도 화재가 기획된 공연의 일부가 아님을 깨달았다. 25초 후 화염이 무대 양쪽 천장에 도달하였으며, 폴리우레탄 품을 따라 빠르게 확산되었다.

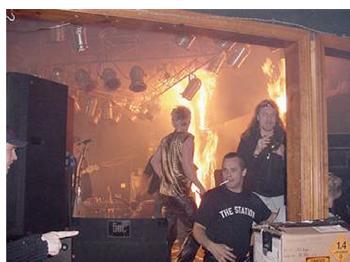
[그림 5] 화재발생 무대부

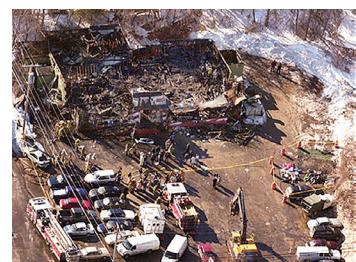
[그림 7] 전소 및 붕괴된 현장

이미 탈출한 단골들은 정문 복도에 정체된 사람들을 구하려고 노력했다. 발화 후 5분이 지난 오후 11시 13분이 지났을 때는 화염이 창문과 정문 복도 밖으로 뿜어져 나왔다. 오후 11시 57분경, 나이트클럽 지붕의 일부가 무너졌다. 자정 무렵, Warwick 사다리차가 가동되어 살수를 시작했고 주 지붕이 무너진 후 약 10분이 지나서 선룸 부위의 지붕이 무너졌다.

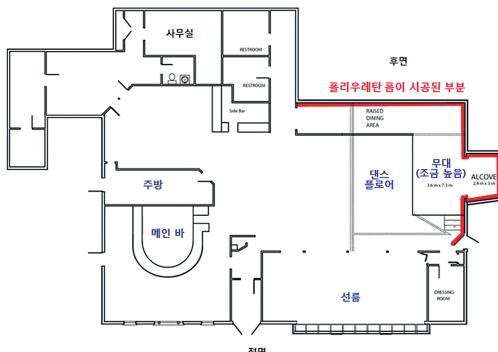
- ① 방염제 처리가 되지 않은 무대 상부 폴리우레탄 폼이 화재의 시작이 되었다. 폴리우레탄 폼은 연소하며 연기와 함께 최대 60MW의 열을 방출하여 목재 패널을 발화시켰다. 폴리우레탄 폼은 발화 후 90초 만에 치명적인 상태를 초래했다. 실내 온도가 460°C까지 상승하였고, 일산화탄소 농도가 1%로 증가하였다. 시안화수소 농도는 0.07%를 넘었고 산소 농도는 9%로 감소하였으며, 열복사량은 40kW/m²를 넘었다.
- ② 목조건물로서 가연물 하중의 95%를 목재 패널이 차지한다. 폴리우레탄 폼이 모두 연소된 후(점화 후 약 2분경과) 목재 패널은 평균 45MW의 열을 방출하며 연소하였다.
- ③ 나이트클럽 내부와 드럼 연주자를 위한 공간 내부에 설치된 발포 단열재사이에 내화벽이 설치되지 않았었다.

[그림 8] 스테이션 나이트클럽 평면 – 폴리우레탄품이 시공된 벽 부분 표시(적색)

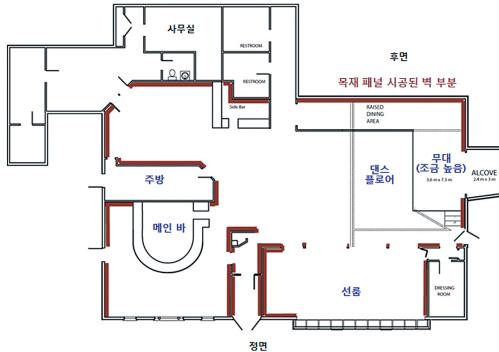
[그림 9] 스테이션 나이트클럽 평면 – 목재 패널이 시공된 벽부분 표시(갈색)

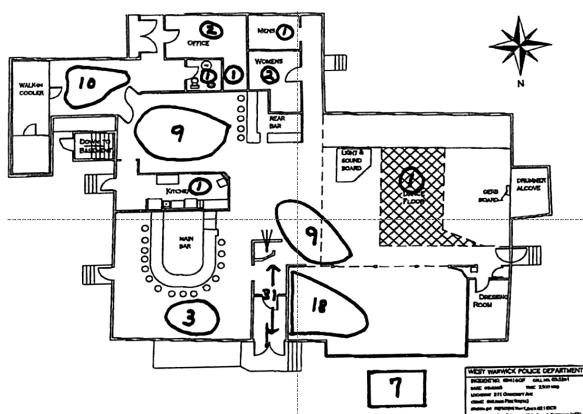
[그림 10] 장소별로 발견된 희생자 수

③ 정문으로 탈출이 불가능해지자, 메인 바와 선룸의 창문이 2차 피난경로가 되었다. 보고에 따르면 창문으로 전체피난의 1/3이 이루어졌다. 선룸의 창문에 가까운 곳에 많은 수의 희생자들이 있었던 것으로 볼 때 무대쪽 문과 정문으로 탈출이 불가능해지면서 희생자들이 2차 피난로(예를 들면, 선룸의 창문)를 찾는 속도보다 빠르게 클럽내부의 상태가 한계에 도달한 것을 알 수 있다. 소수의 희생자들이 메인 바에서 발견된 것으로 볼 때 메인 바가 견딜 수 없는 상태가 될

때까지 메인 바의 출구와 창문이 피난로 역할을 했다는 것을 알 수 있다.

- ④ 상당한 숫자의 희생자들이 다크룸(dart room), 창고구역, 건물 뒤쪽의 사무실에서 발견되었다. 이유로 는 a. 건물에 익숙지 않아 그쪽에서 출구를 찾으려 했거나, b. 주방에 출구가 있다는 것을 몰랐거나 c. 메인 바의 문을 향해 가다가 길을 잃은 것으로 추정된다.
- ⑤ 나이트클럽의 출구는 3개였다. 무대 주변의 주요부분은 몇 개의 의자, 걸상 또는 탁자 등이 파티형태로 배치되어 있었다. 이러한 배치 및 비상구의 숫자를 고려했을 때 NFPA 5000과 국제건물코드 (International Building Code)에 의하면 나이트클럽 건물의 수용인원은 최대 420명이다. 사고당시 현장에는 458명이 있었던 것으로 밝혀졌다.
- ⑥ 현장에 비상행동계획, 소방계획, 안전하고 질서 있는 피난을 위한 직원훈련계획 등은 게시되지 않았다.
