## (15-005) ○○신도시 아파트 신축공시현장 펌프카 아웃트리거 침하시고

| 공사명 | ○○신도시 관동동 지역주택조합 아파트 신축공사 | | | | |
| 사고일시 | 2015년 04월 16일(목) 09:45분경 | | 기상상태 | 흐림 | |

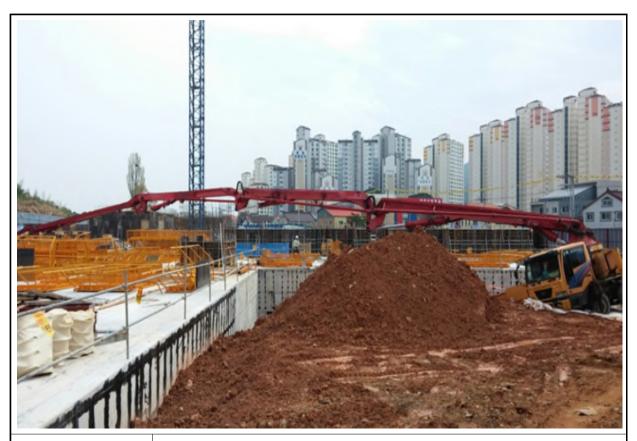
사고 사진

o 주차장 콘크리트 타설을 위하여 펌프카를 설치하던 중 펌프카의 아웃트리거를 거치한 침하방지목의 파손으로 아웃트리거가 침하되면서 붐대에 가격되어 근로자 사망.

o 아웃트리거 침하방지용 철판 및 침하방지목을 깔지 않은 상태에서 작업 진행.

사고현장 현황

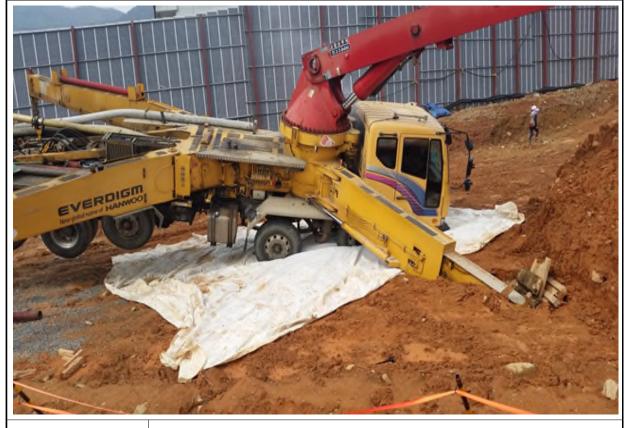
사고 사진

사고현장 현황
