(15-020) ○○동 오피스텔 외벽 강관비계 붕괴사고

공사명	○○동 공동주택 및 오피스텔 신축공사			
사고일시	2015년 11월 13일(금) 21:48분경		기상상태	刊
소재지	인천시 남동구 구월동	사고 종류	파단	
구조물 손실	-	인적피해	-	
장비 손실	-	안전관리계획서 수립 대상 여부	해당(),	해당없음(○)

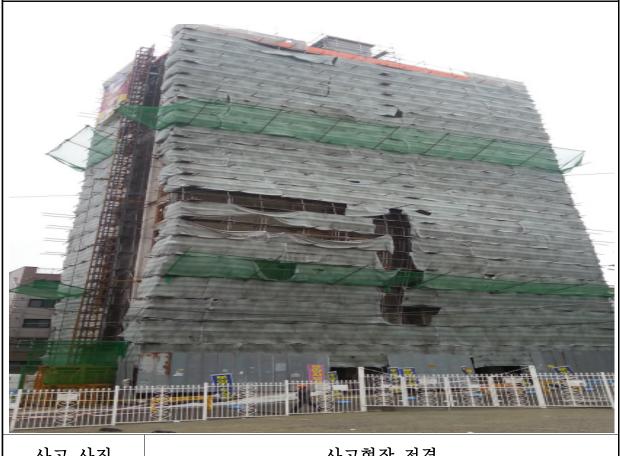
사고 사진

o 외벽에 설치된 강관비계가 자체하중을 견디지 못하여 지상 3층 부분부터 지상 8층까지의 외벽 강관비계가 좌굴되어 외측으로 튀어 나옴(약 5m).

사고현장 전경

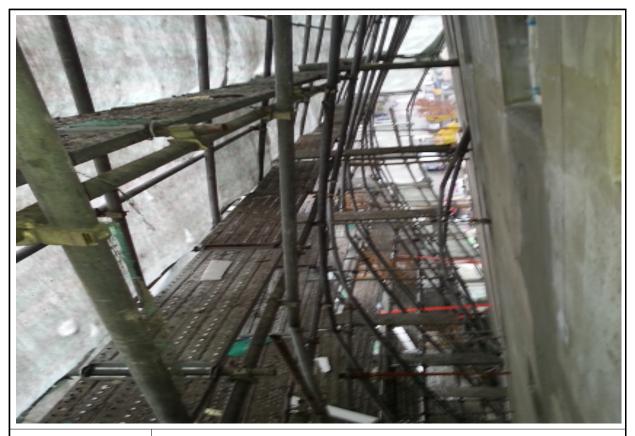
사고 사진

사고현장

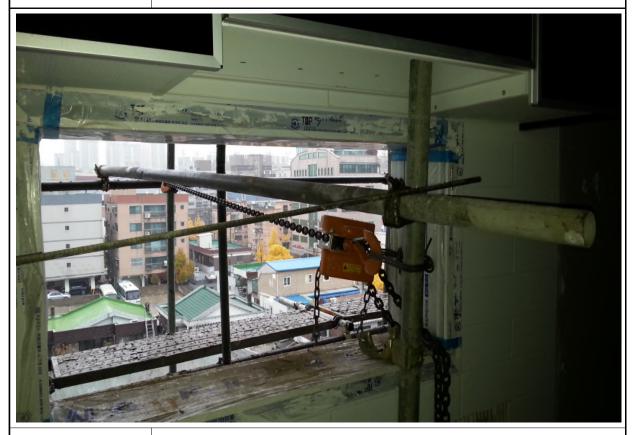
사고 사진

사고현장
