# (15-015) ○호선 ○○역 진입로 공사장 크레인 마스터 붐 꺽임 사고

공사명	○호선 ○○역 출입시설 설치공사				
사고일시	2015년 10월 07일(수) 10:41분경		기상상태	맑음	
소재지	서울시 강서구 가양동	사고 종류	파단		
구조물 손실	_	인적피해	부상 1명		
장비 손실	이동식크레인	안전관리계획서 수립 대상 여부	해당( ○ ), 해당없음(		)

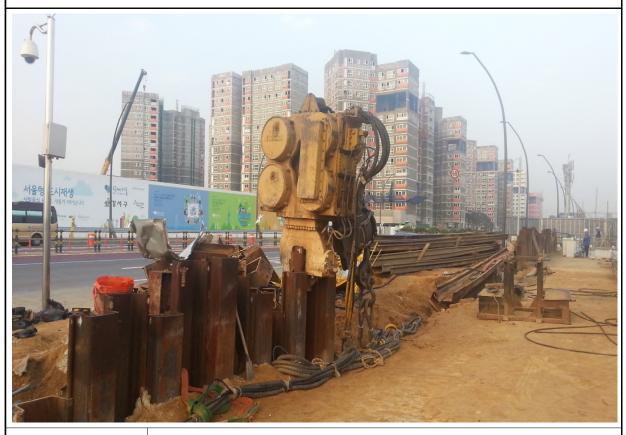
사고 사진

o 마곡역 5번 출입구 공사를 위하여 설치한 시트파일을 구조물공사(출입계단 및 에스컬레이터)를 완료하고 되메우기 완료 후 시트파일을 인발 작업 중 크레인의 마스터 붐 중간이 꺾이면서 근로자 1명 부상.

o 크레인에 설치된 진동햄머의 힘으로 시트파일을 인발하는 중 시트파일이 인발이 잘 되지 않자 크레인기사가 크레인의 힘으로 인발력을 주려고 당기자 붐이 꺾임.

사고현장 전경

- o 사업주는 이동식 크레인을 사용하는 경우에 그 이동식 크레인의 구조 부분을 구성하는 강재 등이 변형되거나 부러지는 일 등을 방지하기 위하여 해당 이동식 크레인의 설계기준(제조자가 제공하는 사용설명서)을 준수하여야 한다.
- o 사업주는 유압을 동력으로 사용하는 이동식 크레인의 과도한 압력상승을 방지하기 위한 안전밸브에 대하여 최대의 정격하중을 건 때의 압력 이하로 작동되도록 조정하여야 한다. 다만, 하중시험 또는 안전도시험을 실시할 때에 시험하중에 맞는 압력으로 작동될 수 있도록 조정한 경우에는 그러하지 아니하다.
- o 사업주는 이동식 크레인을 사용하여 작업을 하는 경우 이동식 크레인 명세서에 적혀 있는 지브의 경사각(인양하중이 3톤 미만인 이동식 크레인의 경우에는 제조한 자가 지정한 지브의 경사각)의 범위에서 사용하도록 하여야 한다.
- o 고정된 구조물의 제거 또는 철거 작업 등에 이동식 크레인 사용 금지.

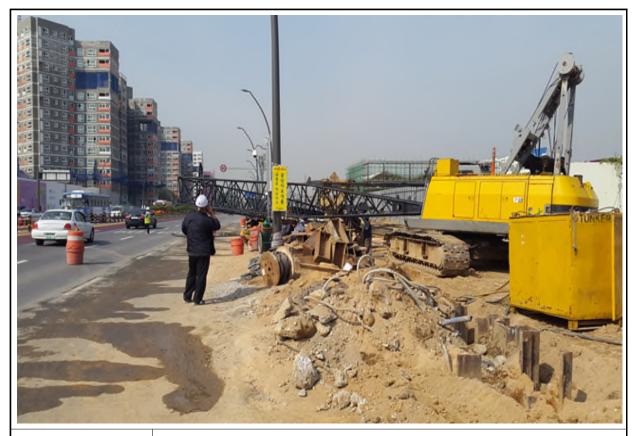
사고 사진

사고현장

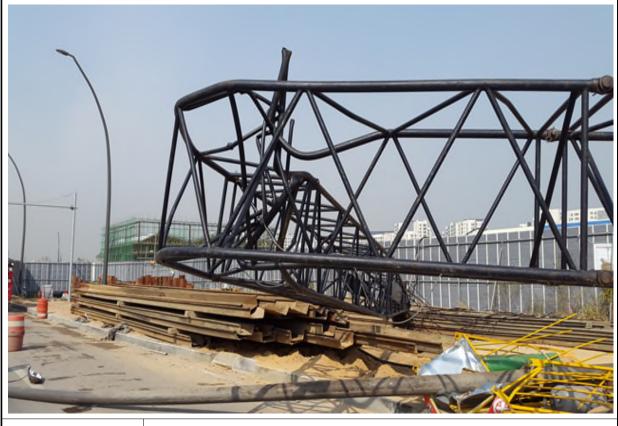
사고 사진

사고현장
