(16-009) ○○○ ○○뷰엔빌W 신축현장 천공기 전도사고

,					
공사명	○○뷰엔빌 공동주택 신축공사				
사고일시	2016년 03월 08일(화) 14:50분경		기상상태	호립	
소재지	경북 경산시 백천동	사고 종류	전도		
구조물 손실	_	인적피해	인명피해 없음		
장비 손실	천공기	안전관리계획서 수립 대상 여부	해당(🔾),	, 해당없음()

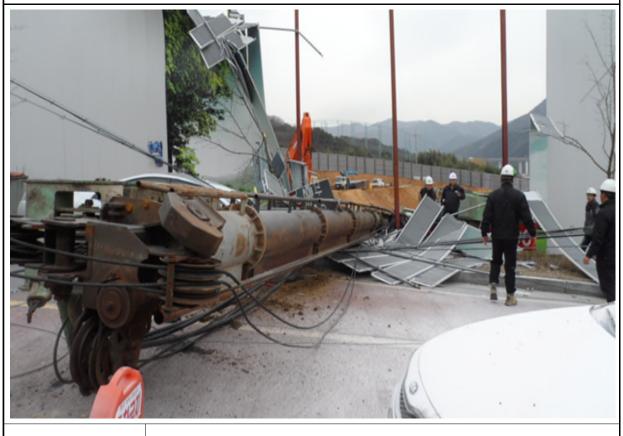
사고 사진

o 현장내 흙막이 가시설 작업을 위한 H-PILE근입 천공작업 중 천공기 (32TON)가 현장인접 2차선 도로방향으로 전도 되면서 한전고압선로 훼손 및 노견에 주차된 승용차 2대 파손.

o 공사 현장내 흙막이 가시설의 H-PILE근입을 위한 천공작업 중 작업이동을 위해 후미의 침하방지 철판(22mm)을 전방으로 이동하는 회전 중 우천으로 약해진 지반의 침하로 중심을 잃고 전도된 것으로 추정.

사고현장(천공기 전도현황)

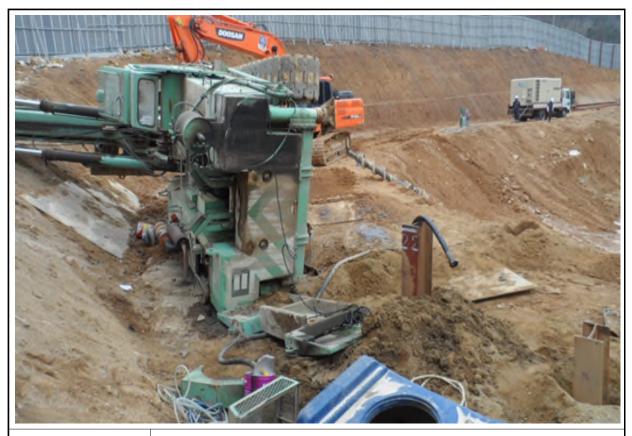
사고 사진

사고현장(현장내 천공기 전도)

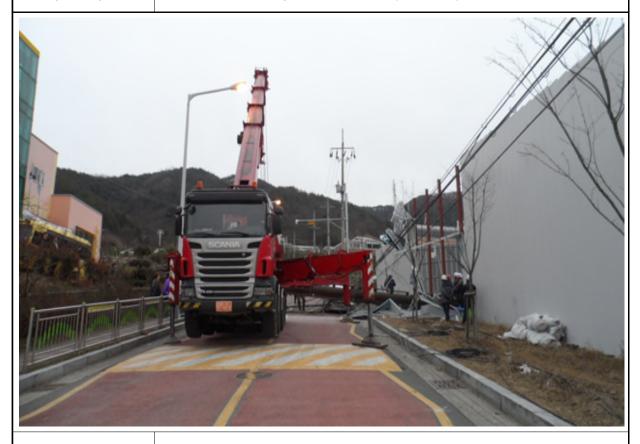
사고 사진

사고현장(전도 크레인 복구)
