08

노인요양센터

1. 일반사항

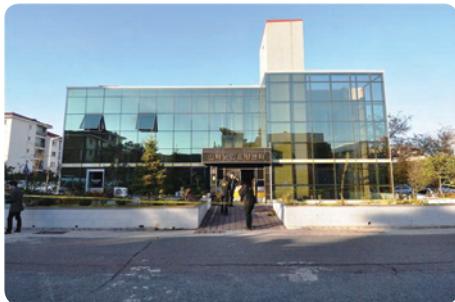
소방서 선착대가 04:29 경 화재현장에 도착했을 당시 화염은 크지 않았으며, 건물 전면 출입구 등을 통해 상당양의 검은 연기가 외부로 분출되고 있었다.

사진 1. 노인요양센터 전면의 상황

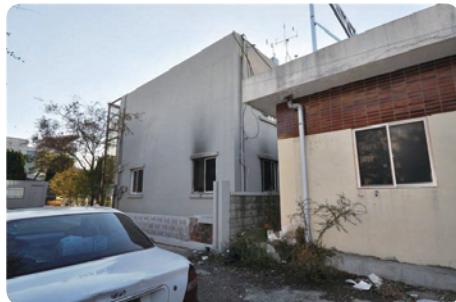
사진 2. 노인요양센터 후면 및 우측면의 상황

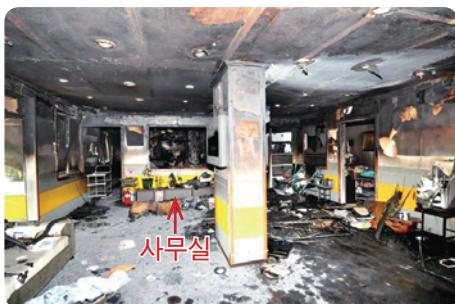
사진 3. 1층 사무실측 방향의 연소상황

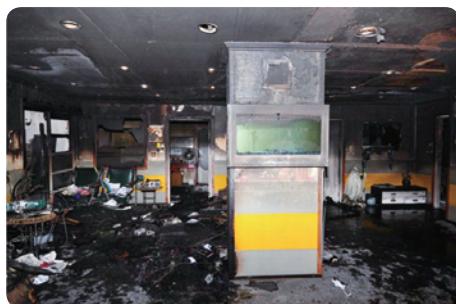
사진 4. 1층 출입구에서 본 연소상황

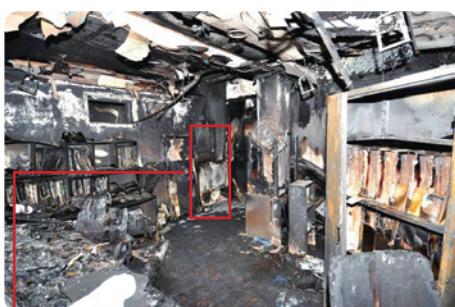
사진 5. 1층 사무실, 분전반 방향의 연소상황

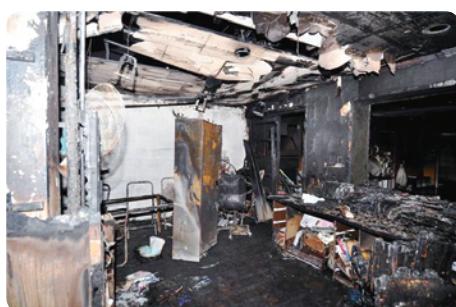
사진 6. 1층 사무실, 출입구 방향의 연소상황

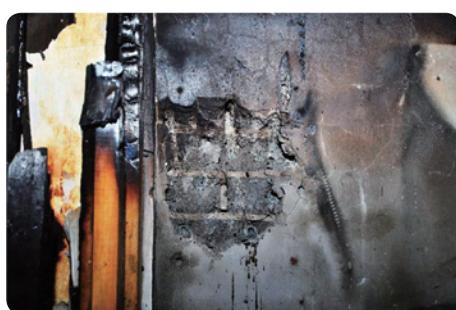
사진 8. 분전반의 전선 인입구 부분의 연소상황
(추정 발화지점)

화재는 1층 사무실 출입문 대각선 반대방향에 설치되어 있던 분전반(상부 1개소, 하부 1개소) 주위에서 발생하여, 1층 사무실 및 중앙 홀의 천장 및 상부 벽체 등의 일부를 연소시켰으며, 사무실 내에 비치된 의자, 목조 구조물 등에 의해 발생된 상당양의 유독성 가스가 중앙 홀을 거쳐 1층 노인생활실로 유입되었다.

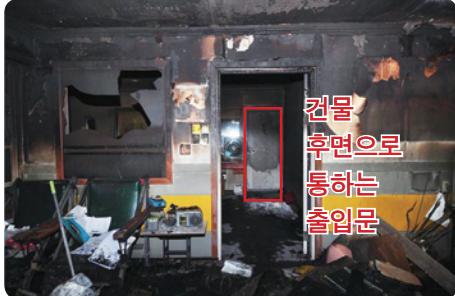
1층의 각 노인생활실에서의 연소 흔적은 많지 않았으며, 천장 및 벽체 부분에 상당양의 그을음 현상이 보이는 상태였다. 1층 사무실 내측 분전반 주위를 제외한 기타부분에서는 발화지점 또는 발화원인으로 불만한 특이사항은 발견되지 않았다.

사진 9. 1층 제①노인생활실 출입구 주위 연소상황

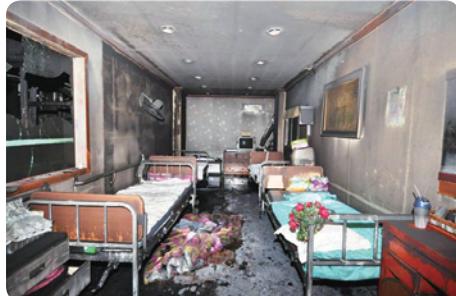
사진 10. 1층 제①노인생활실 내부의 상황

1층에 위치한 노인생활시설 2개소는 연소된 흔적은 보이지 않고, 유리창 1개소의 파손흔적과 상부, 벽체 및 침구류 등에 그을음 현상이 발견된다.

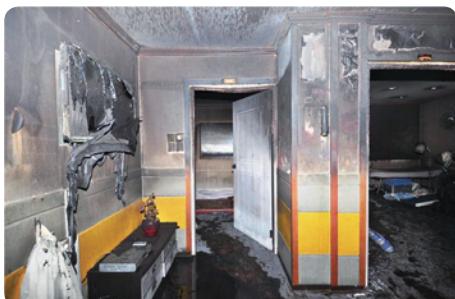
사진 11. 1층 제②노인생활실 출입구 주위 연소상황

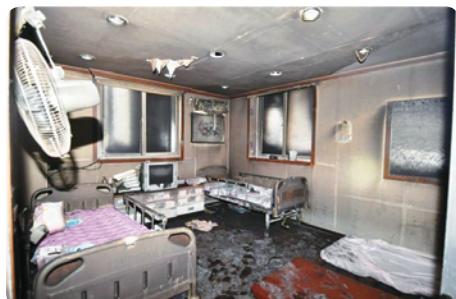
사진 12. 1층 제②노인생활실 내부의 상황

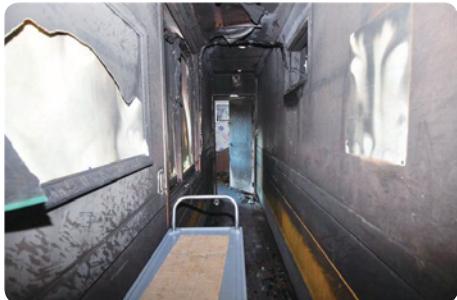
1층과 2층은 방화문으로 구획된 상태(1층 복도에서 2층 계단으로 통하는 출입구에 설치)이며, 동 방화문은 닫혀진 상태에서 화재가 발생하여 화재로 인해 발생된 유독성 가스 및 그을음이 2층 거실로 유입된 양은 상당히 적다.

사진 13. 1층-2층으로 통하는 계단측 복도의 상황

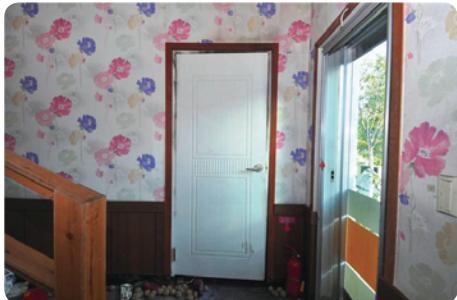
사진 14. 1층 복도 출입문 주위의 상황

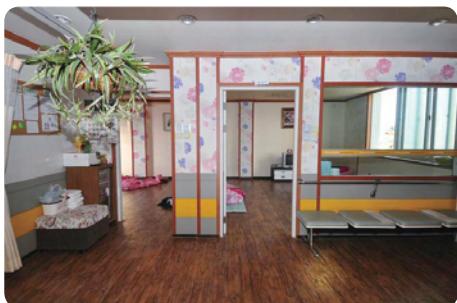
사진 15. 2층 노인생활실 주위의 상황

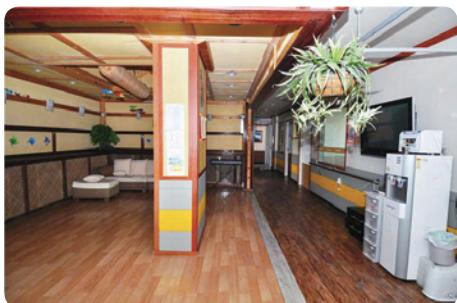
사진 16. 2층 노인생활실 중앙홀의 상황

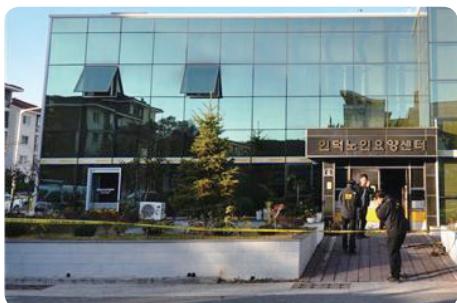
사진 17. 건물 전면에 출입구 2개소 설치됨

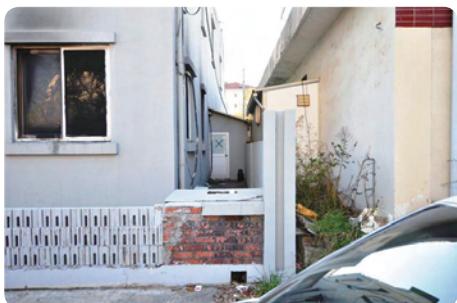
사진 18. 건물 후면에 출입구 1개소 설치됨

1층에서 실질적으로 피난 가능한 출입구는 건물 전면 중앙부분의 출입구 1개소이며, 좌측 출입구는 복도를 통해 설치되어 있으며, 후면 출입구는 유도등이 미설치되어 있었으며, 외부로 피난하기 까지 2개의 출입문을 통과하게 되어 있어 피난에 장애요소가 될 수 있었다.

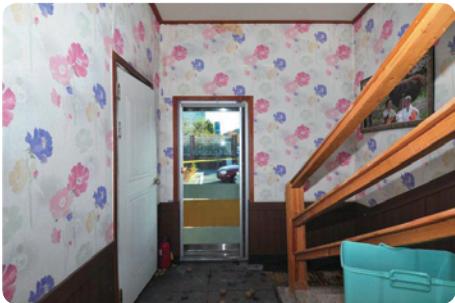
사진 19. 건물 전면의 좌측 출입구

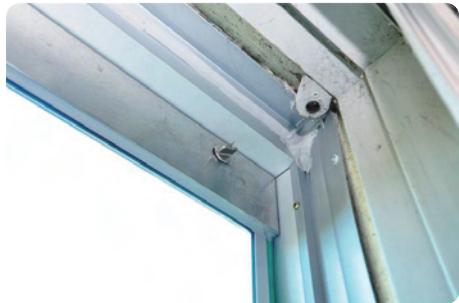
사진 20. 전면 좌측 출입구의 개폐장치

사고 발생 노인요양센터는 화재발생 당시 실질적으로 피난 가능한 출입구는 전면 중앙부분에 설치된 주출입구 밖에는 없었다. 전면 좌측 출입구의 잠금 장치는 출입문 상부에 설치되어 2층의 노인들이 1층까지 내려왔다고 하더라도 외부로 피난은 불가능한 실정이다. 또한, 2층에서 1층으로 통하는 계단에도 1층 계단 층에서 개폐가 가능하도록 출입문에 잠금장치를 설치하여 화재 시 신속한 피난에 장애가 된다. 따라서 각 층 피난구에 설치되는 피난문은 내부에서 외부로 개방이 용이한 구조로 설치 및 관리될 필요가 있다.

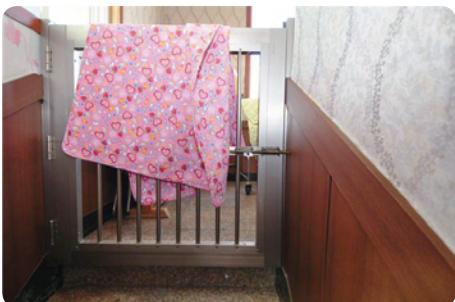
또한, 2층 복도에서 1층으로 통하는 계단에는 출입문(알루미늄 봉으로 제작됨)이 설치되어 있으며, 1층 계단측에서 폐쇄가 가능하도록 설치되어 있어 화재 시 신속한 피난에 장애가 발생될 우려가 있다.

사진 21. 2층에서 1층으로 통하는 계단 입구에 설치된 출입문

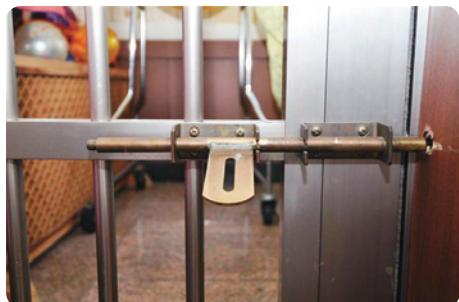
사진 22. 1층 계단에서 개폐가 가능하도록 설치됨
