(15-014) ○○ 복합건물 신축공사 타워크레인 전도사고

공사명	○○동 복합건물 신축공사			
사고일시	2015년 09월 16일(수)		기상상태	맑음
소재지	인천시 부평구 부평동	사고 종류	전도	
구조물 손실	-	인적피해	중상 1명, 경상 2명	
장비 손실	타워크레인, 이동식크레인	안전관리계획서 수립 대상 여부	해당(🔾),	해당없음()

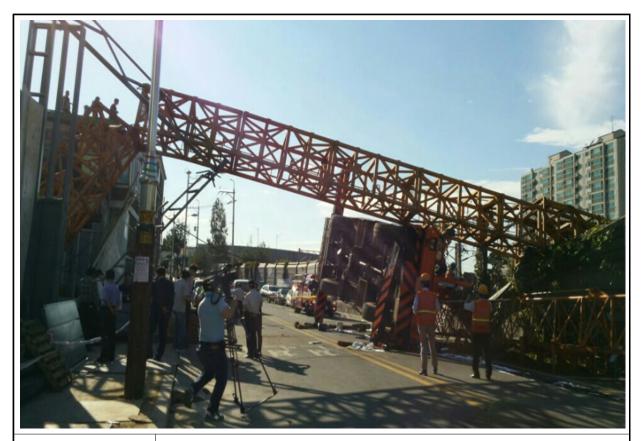
사고 사진

사고현장

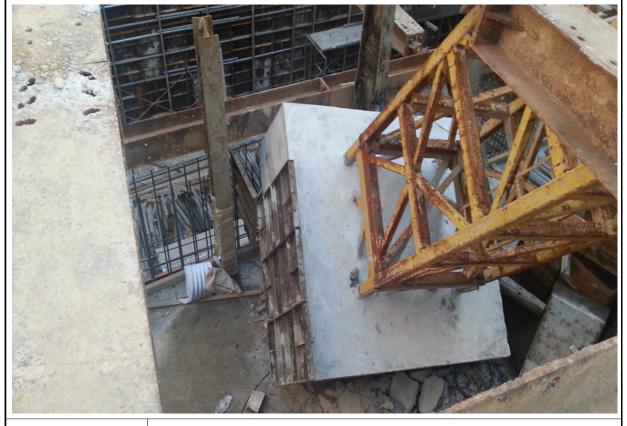
사고 사진

사고현장
