다중이용업소

표 1. 다중이용업소 주요화재

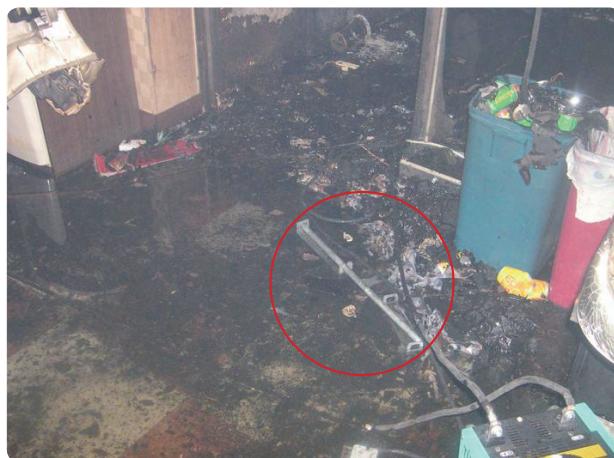
지상5층, 지하1층 철근 콘크리트 구조(슬라브 지붕) 건물의 3층에 위치한 오락실 철문 잠금장치 용접을 하던 중 용접공의 실수로 불티가 벽면과 천장에 옮겨 붙으면서 화재가 시작되었다. 불이나자 용접공은 혼자 10여분간 불을 끄려다 여의치 않자 사람들에게 알리지 않고 혼자 도주한 것으로 밝혀졌고 건물의 화재경보기는 울리지 않았다. 이 때문에 4, 5층 모텔 손님들도 건물에 연기가 차오를 때까지 불이 난 사실을 몰랐다.

사진 4. 오락실 입구 유리문 앞에서 용접을 통하여 철문에 추가 설치하려던 빗장걸이 및 용접기

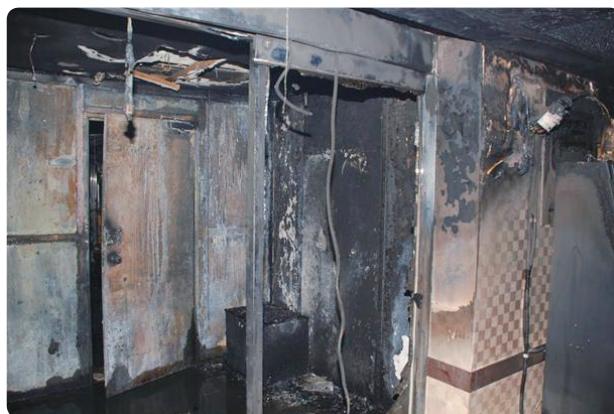
사진 5. 오락실 내부 유리문(틀만 남음)과 복도 쪽 추가로 설치한 철문

사진5.에서 보이는 것과 같이 벽면과 철문이 열에 의하여 변색되었고, 철문에서는 열에 의한 변형과 백화현상이 발생한 것을 알 수 있다. 유리문과 철문 사이 공간에서 발화하여 오락실 내부로 확대된 것을 보여주는 벽면의 연소 패턴도 확인되었다.

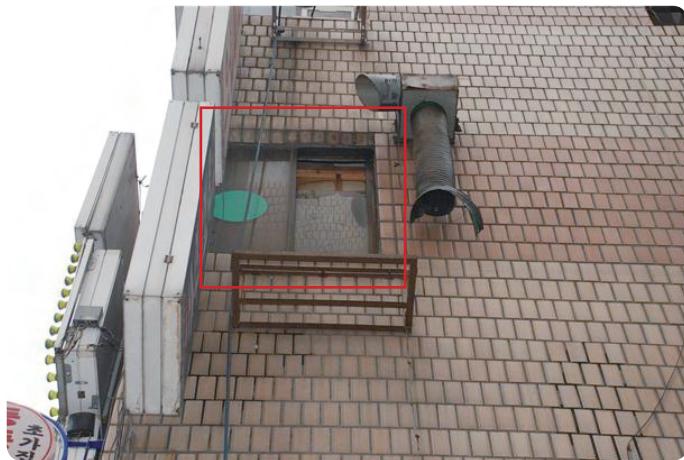
사진 6. 3층의 모든 창문을 내부에서 합판으로 막음

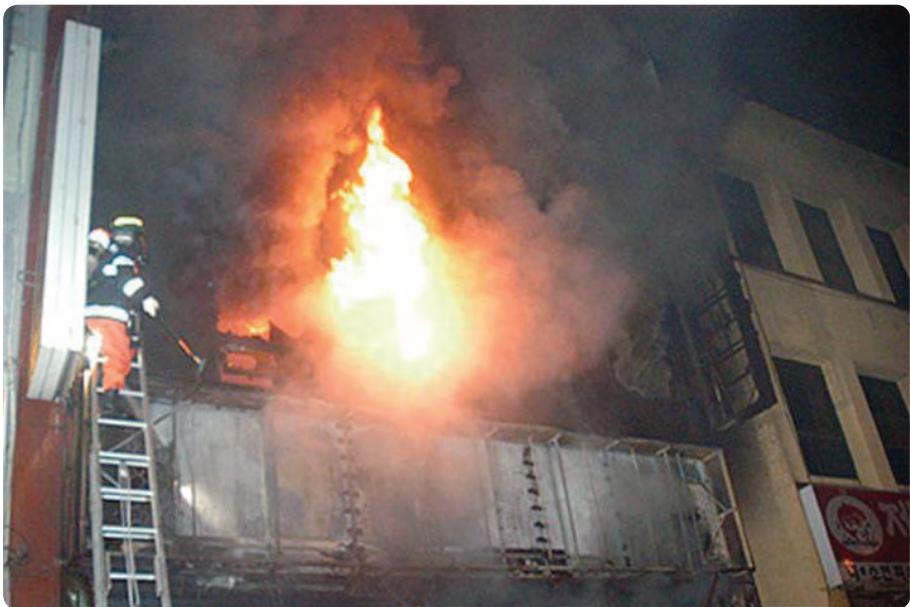
사진 1. 화재 진압하는 소방서 대원들 (뉴스스 인터넷 뉴스)

소방대가 도착하였을 때 지상1층 식당은 접근하기 어려울 정도로 열기와 화염이 깨진 유리창을 통해 분출되고 있었고, 2,3층은 불꽃이 조금 보이고 있는 상황이었다. 2층 유리창을 파괴하자 화염과 연기가 분출되었다. 출동 10여 분만에 1차 불길을 잡았지만 잔불을 정리하는 도중 3층에서 숨진 일가족을 발견했다. 건물 내부는 목재 인테리어로 되어 있고, 1층에서 3층을 연결하는 통로가 획집 내부 가운데

음식점 주 출입문 옆에 있는 카운터 벽면 아래 전기 콘센트가 설치된 부분이 상대적으로 많이 탄 점 등으로 미뤄 일단 이곳에서 발화된 전기화재로 추정하였다.

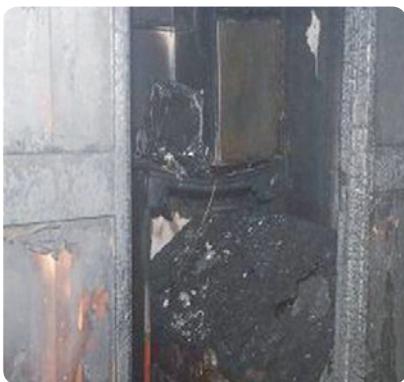
사진 1. 발화추정 6호실 내부

사용하여 6, 8호실 내부 침구류 등 가연물질에 불을 붙여 연소가 진행된 것으로 방화로 추정되었다. 최종감정 후 6호실 냉장고 및 TV전원코드의 절연손상에 의한 전기합선으로 결론이 내려졌다.

6호실은 1인용 침대와 책상, 옷가지가 모두 탔고 석고보도 재질에 벽지를 붙인 벽면과 천장도 소실됐다. 8호실은 침대 일부만 불에 타 피해에 큰 영향을 미치지 않았다. 6호실은 목재 재질의 문이 개방된 채 문도 모두 탄 상태였지만 바로 옆 7호실과 다른 방들은 전혀 불이 옮겨 붙지 않았다. 재산피해(소방서 추산) 금액은 119,000천원이었다.

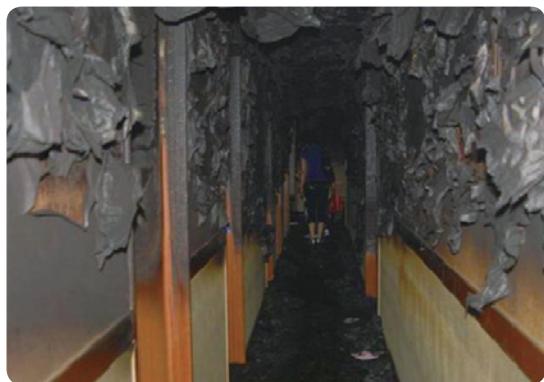
사진 2. 6호실 앞 통로

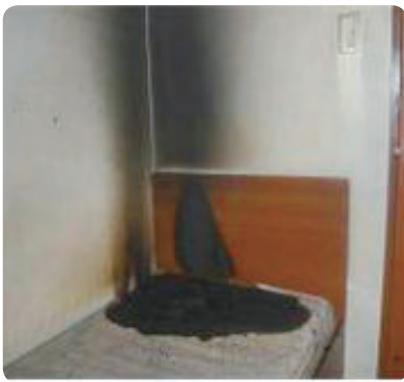
사진 3. 8호실 연소형태

현장조사 결과 8호실 침대 매트리스에서 연소 진행 중 원인 미상으로 소화된 소실흔이 관찰되었고 발화지점으로 추정되는 남자 6호실 내부가 전소되면서 통로 천정으로 출화된 형상이 관찰되었다. 6호, 8호실 각각 독립된 장소에서 2지점 이상의 발화점이 관찰되는 것으로 보아 신원 미상자가 미상의 점화원을

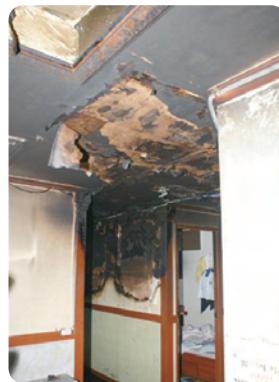
사진 4. 통로 연소 및 농연 확산 (주출입구방향에서 봄)

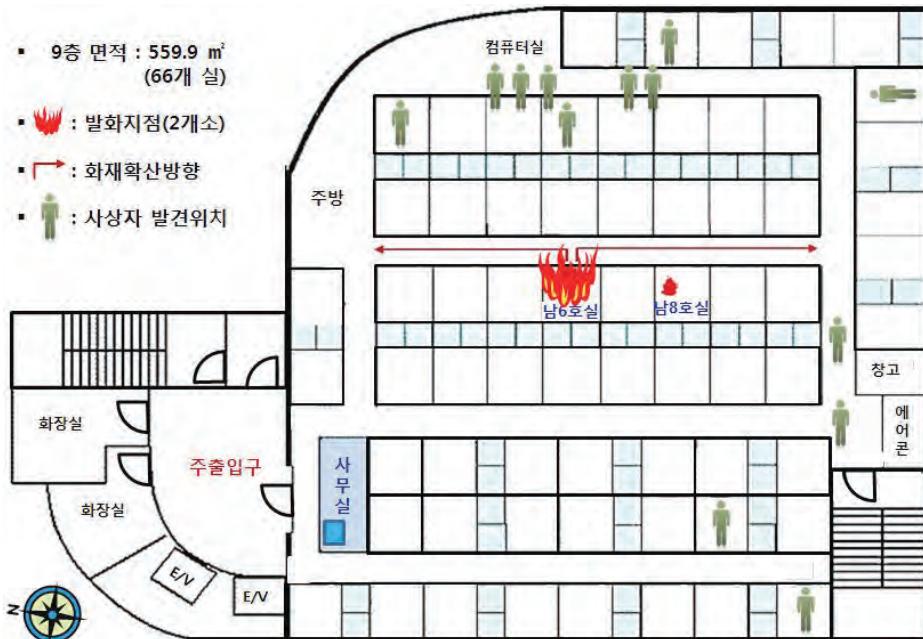
발화장소로 추정되는 6호실과 8호실은 고시텔의 중간 지점이며, 사망자들은 6호실과 10m 정도 떨어진 고시텔 안쪽 복도와 방안에서 대부분 질식사했다. 빈방이었던 6호실에서 뿐어져 나온 유독가스만으로 순식간에 6명이 사망하고 11명이 부상당하였다.

그림 2. 지상 9층 고시텔 화재 및 인명피해 상황

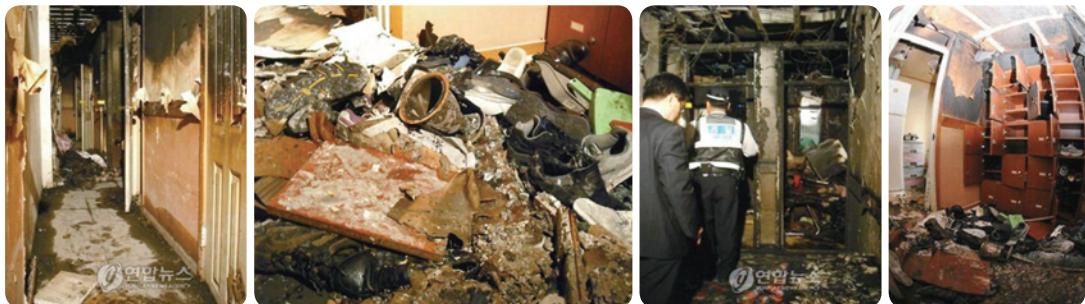
사진 1., 2., 3., 4. 고시원 화재 현장

사진 1. 사진 2. 사진 3. 화재로 깨맣게 탄 고시원 내부. 최초 발화지점이 있던 B구역은 전체가 겹게 타거나 그을린 모습이었다. 화재가 난 맞은편 구역의 고시원 내부는 당시 혼란스러웠던 상황을 보여주듯 개인 물건들이 방안에 어지럽게 널려있다. (연합뉴스)

사진 4. 화재현장 모습(소방방재청 블로그)

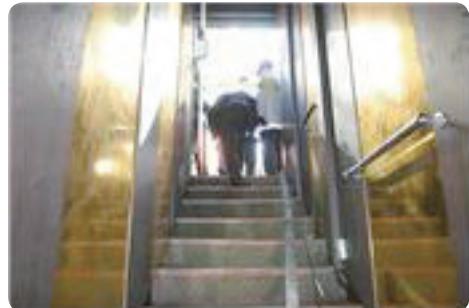
화재신고를 접수한 후 소방차가 12대 출동하였다. 하지만, 성인 2명이 동시에 들어가기 힘들 정도로 출입구가 좁고 주점 내부에 유독가스가 가득차 진화에 어려움을 겪었다.

사진 1. 어른 2명이 지나가기에는 좁은 출입구
지상연결 계단

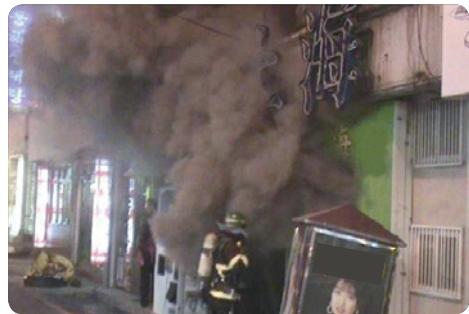
사진 2. 화재진압 현장

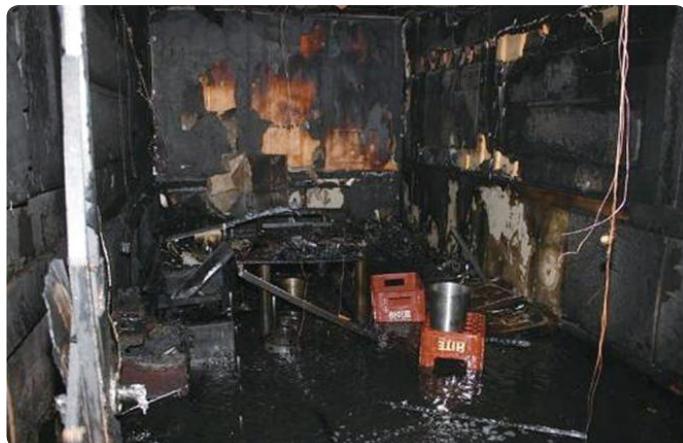
현장 확인 결과 노래주점 총 7개 룸 중 6번 룸 천장 및 벽체, 소파 등이 전체적으로 소실되고 나머지 룸들은 그을음 피해를 입은 상태였다.

사진 3. 화재발생 6번 룸 내부

6번 룸 천장 환풍기 전원선의 불완전 접촉에 의한 전기적 발열로 환풍기 플라스틱 구조물 및 주변 목재 등의 구조물에 착화되어 화재가 발생하였고 환풍기 캡이 그 아래 실내 소파에 떨어지면서 화재가 진전되어 천장과 소파, 벽 등이 동시에 연소되면서 실내와 천장으로 화재가 확대된 것으로 확인되었다.

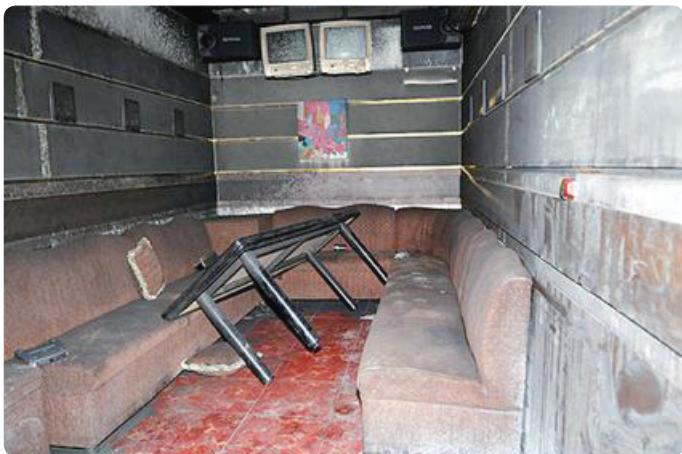
사진 4. 3번 룸(사망5명)

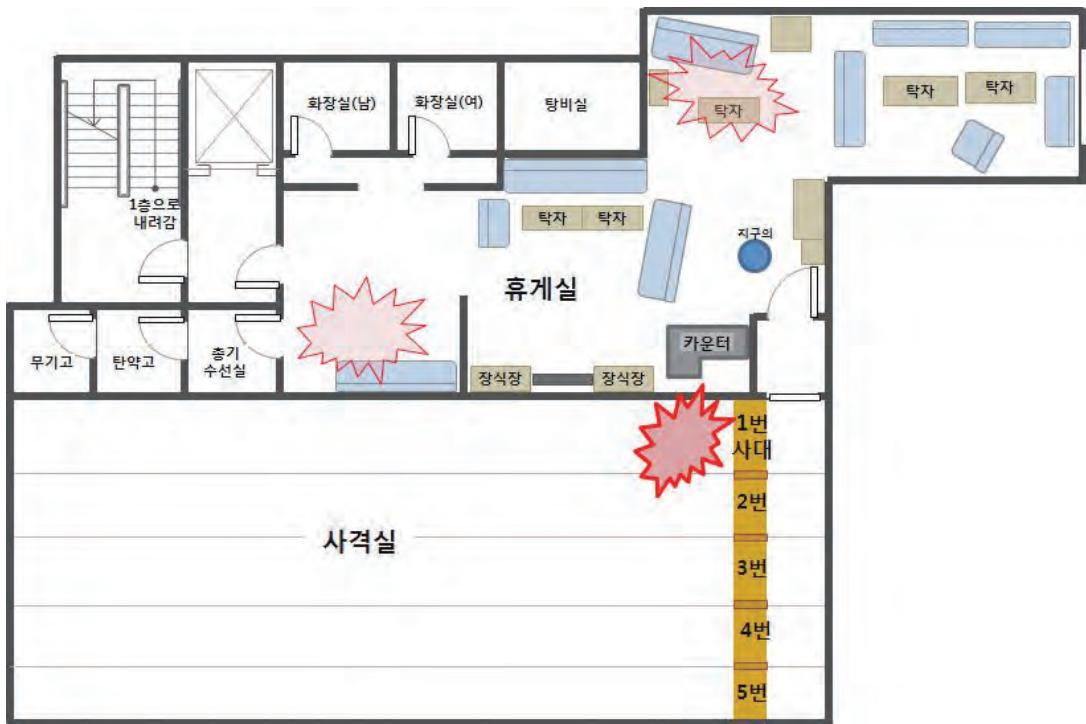
현장조사 결과에 따르면 사격을 하면 총탄 속 화약의 10% 가량이 격발지점 반경 1m 내에 쌓이며 잔류화약이 강한 화염과 압력, 많은 양의 연기를 뿜어낸 가장 유력한 가연성 물질이라고 이번 화재가 급격히 번진 이유를 설명했다. 최초 발화지점으로 추정되는 1번 사대 바로 앞 사로에 적치되어 있던 풍선 등 가연물 더미에서 불빛이 보이면서 화재가 발생하는 장면이 CCTV 판독에서 나타났다.

그림 1. 실내사격장 구조 및 화재상황

계란판 모양으로 생긴 폴리우레탄 재질의 흡음재 구멍 안쪽에 많은 양의 잔류화약이 쌓여 있었고 원인이 밝혀지지 않은 착화원인에 의해 불이 난 것으로 추정했다. 흡음재 속 잔류화약에 연쇄적으로 불이 붙으면서 마치 성냥갑 여러 개에 동시에 불이 붙을 때처럼 급격한 연소와 강한 압력을 동반한 화학적 폭발이 함께 생기면서 순식간에 불이 번졌다는 것이다.

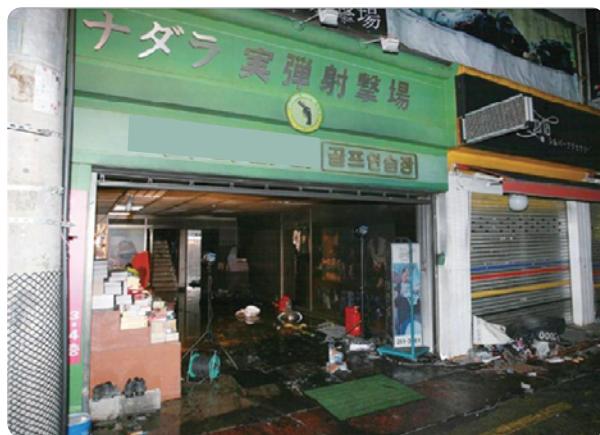
사진. 화재발생 현장(1층)
