(15-010) ○○초등학교 내림시공 벽체 붕괴사고

공사명	○○초등학교 급식소 및 강당 개축공사			
사고일시	2015년 06월 02일(화)	13:40분경	기상상태	구름조금
소재지	경북 영천시 조앙길	사고 종류	붕괴	
구조물 손실	슬래브	인적피해	경상 3명	
장비 손실	_	안전관리계획서 수립 대상 여부	해당(○), 해당없음()

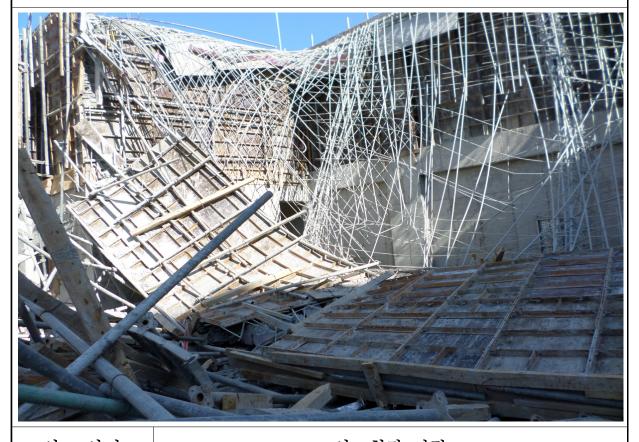
사고 사진

o 2층 강당 무대 상부슬래브 콘크리트 타설 작업중이던 인부 4명이 거푸집이 붕괴되면서 추락하여 3명 경상.

- o 상부 슬래브 콘크리트 타설 시, 내림시공 벽체(1.8m) 거푸집을 고정하기 위한 당김줄이 한편으로만 설치되어 편심발생 예상.
- o 내림시공 벽체 거푸집면의 수직·수평보강재의 강성이 부족하여 타설된 콘크리트 하중을 견디지 못하여 붕괴 발생 추정.

사고현장 전경

- o 거푸집 조립 및 해체작업을 하는 근로자는 산업안전보건법 제47조 및 유해· 위험작업의 취업 제한에 관한 규칙에 의하여 기능습득교육을 받은 자 또는 동등 이상의 자격을 갖춘자 이어야 한다.
- o 거푸집을 해체할 때에는 거푸집 보호는 물론 거푸집의 낙하충격으로 인한 근로자의 재해를 방지하여야 한다.
- o 거푸집 및 동바리의 각 단위 공정별 안전시공 절차 및 주의사항, 거푸집 동바리 조립·해체계획, 콘크리트 타설계획을 고려한다.
- o 콘크리트 타설 순서와 평면 및 표고에 따른 시공이음의 위치, 동바리 사용자재 및 치소, 지반지지방법 및 침하대책, 거푸집 및 동바리 해체를 위한 방법 및 일정을 고려한다.
