(15-019) ○○○○공항 ○○○○터미널 이동식크레인 붐대 파단

공사명	○○○○공항 ○○○○터미널 골조 및 외장공사			
사고일시	2015년 11월 10일(화) 10:15분경		기상상태	맑음
소재지	인천시 중구 운서동	사고 종류	파단	
구조물 손실	_	인적피해	사망 1명, 경상 2명	
장비 손실	이동식 크레인	안전관리계획서 수립 대상 여부	해당(🔾),	해당없음()

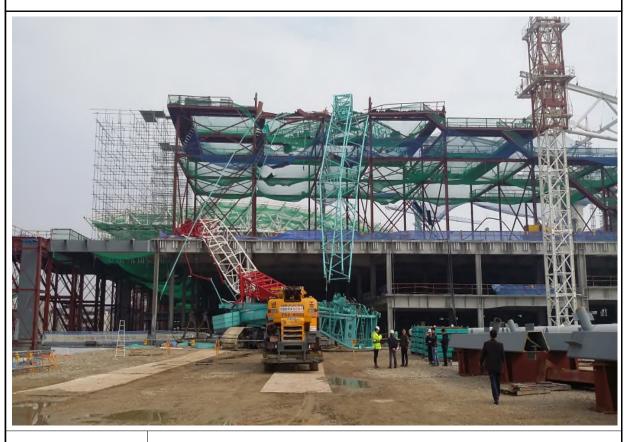
사고 사진

o 제2여객터미널 지붕트러스(철골) 설치를 위하여 이동식크레인(550톤)으로 트러스(43톤)를 인상하여 조립하던 중, 크레인 붐대가 파단되어 인근근로자 (3명)중 1명 사망, 2명 경상.

- o 크레인이 트러스를 인상하여 조립하는 과정에서 크레인이 위치이동을 위해 움직이던 중 동하중을 이기지 못하고 붐대 파단.
- o 크레인 붐대가 사전에 손상 또는 균열발생으로 작업하중을 견디지 못하고 파단 되었을 수 있음.(국내도입 후 8년경과, 현장 투입전 장비검사 실시)
- o 지반침하에 의한 붐대 파단사고는 아닌 것으로 판단됨.

사고현장 전경

- o 사업주는 유압을 동력으로 사용하는 이동식 크레인의 과도한 압력상승을 방지하기 위한 안전밸브에 대하여 최대의 정격하중을 건 때의 압력 이하로 작동되도록 조정하여야 한다. 다만, 하중시험 또는 안전도시험을 실시할 때에 시험하중에 맞는 압력으로 작동될 수 있도록 조정한 경우에는 그러하지 아니하다.
- o 사업주는 이동식 크레인을 사용하여 작업을 하는 경우 이동식 크레인 명세서에 적혀 있는 지브의 경사각(인양하중이 3톤 미만인 이동식 크레인의 경우에는 제조한 자가 지정한 지브의 경사각)의 범위에서 사용하도록 하여야 한다.
- o 고정된 구조물의 제거 또는 철거 작업 등에 이동식 크레인 사용 금지.

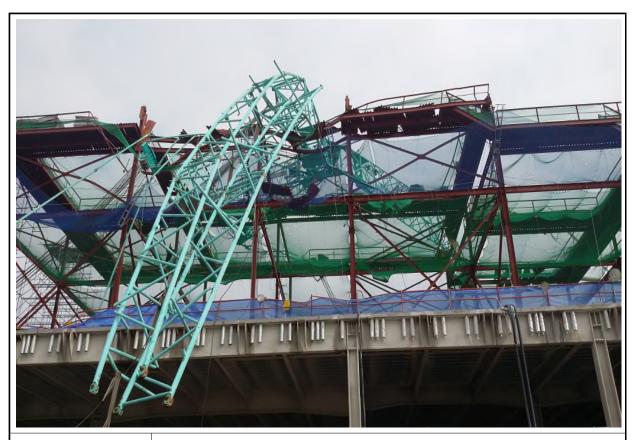
사고 사진

사고현장

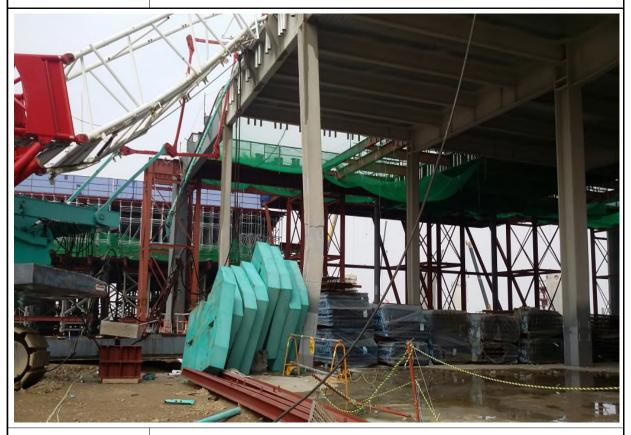
사고 사진

사고현장
