(送审稿)

浙江省水利河口研究院 浙江省水库大坝安全监测中心 二○一八年五月

浙江省开化县茅岗水库 大坝安全监测资料分析报告

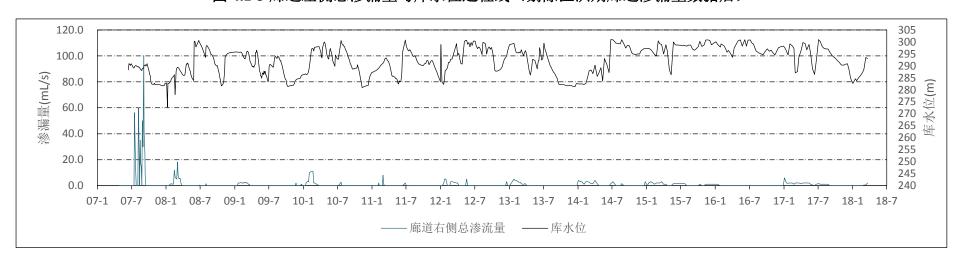
由渗流监测设施布置示意图(图 2.1-2)所示,左渗 1#~16#观测孔集中于廊道左侧,中渗 1#~3#、右渗 1#~2#和右喷孔集中于廊道右侧。为分析左非溢流坝段和右非溢流坝段的坝体渗流情况,分别绘制廊道总渗漏量(采用三角量水堰观测数据)、廊道左侧观测孔总渗漏量(采用左渗 1#~16#观测孔数据)和廊道右侧观测孔总渗漏量(采用中渗 1#~3#和右渗 1#~2#及右喷孔观测孔数据)与库水位过程线,见图 4.1-2~4.1-4。

- (1) 廊道总渗漏量随库水位呈周期性变化,库水位升高时,坝体渗漏量增加,库水位降低时,渗漏量减小。廊道总渗漏量变化稳定,无明显增加趋势。
- (2) 廊道左侧观测孔总渗漏量稳定,无明显增加趋势; 2008 年后,廊道右侧观测孔总渗漏量明显减少。廊道左侧观测孔总渗漏量大于廊道右侧观测孔总渗漏量。

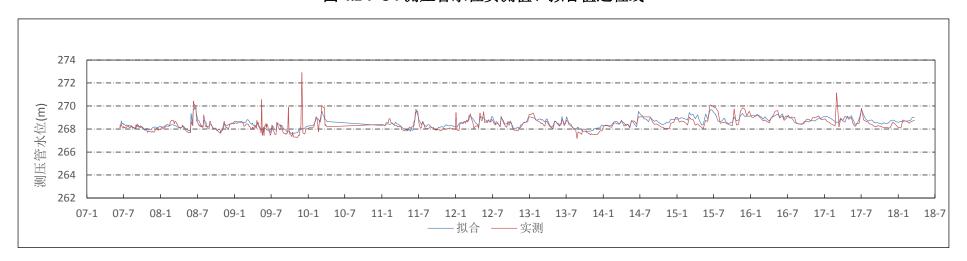
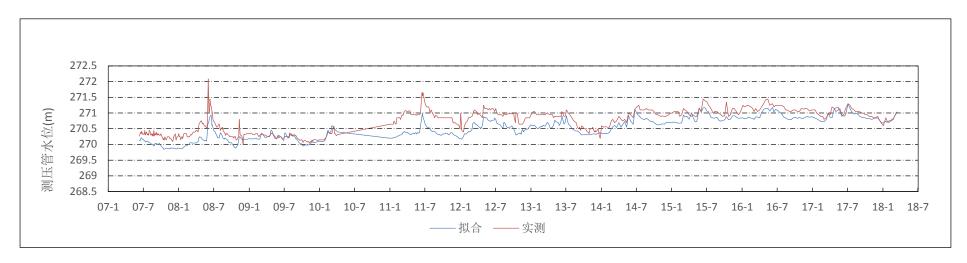
在8个扬压力监测点中,其统计模型的复相关系数大于0.8的有2个,分别为U4、U7测压管;介于0.7~0.8之间的测点有1个,为U5测压管;介于0.6~0.7之间的有2个测点,分别为U2、U3测压管;低于0.6的测点有3个,分别为U8、U10、U11测压管。其中复相关系数最低的测点为U11测压管,其系数为0.107。

U8、U10、U11 测压管水位统计分析的复相关系数非常低,从过程线来看,随库水位及时间变化,U8、U10、U11 测压管水位变化非常小。从位置上看,3 支测压管靠近右坝段,说明右坝段地下水水位比较稳定,受库水位影响较小。
