MANIFESTAÇÃO PATOLÓGICA: deterioração do concreto nas juntas de dilatação da ponte Francisco Botelho na rodovia BR 040

Isabele Luiz Vieira Machado Anelise Avelar De Araújo Carlos Eduardo Ribeiro Chula Romério Ribeiro Da Silva Matheus Dias Ruas

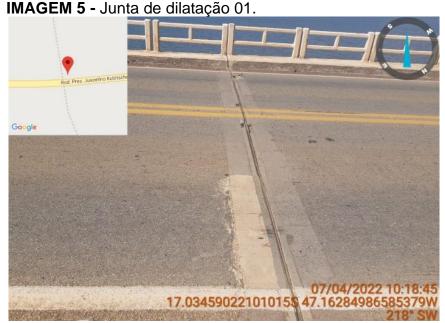
Existe um modelo de junta de dilatação na ponte estudada conforme as imagens de 5 a 8, sendo o modelo de fita Neoprene, totalizando quatro unidades, onde foram implantadas para atender e prevenir as solicitações da estrutura. A prevenção de fissuras, especialmente as causadas por dilatação e contração térmica, pode ser conseguida através da construção de juntas de dilatação. Uma laje de concreto com uma grande abertura é chamada de "pórtico" (LANER,2001).

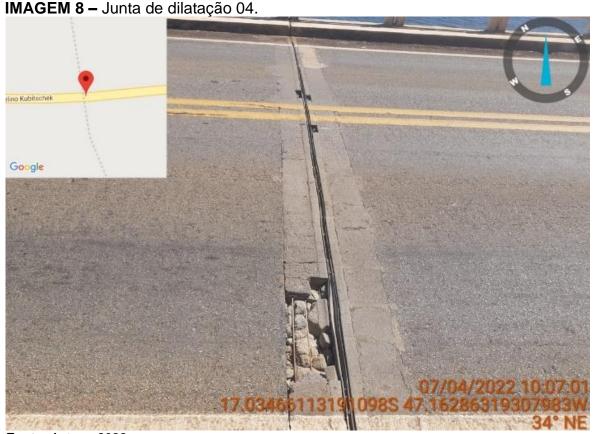
No exame preliminar, a visão geral da ponte mostrou o tipo de manifestações patológicas apresentada, avaliou o grau de incidência, e determinou a gravidade das mesmas, a fim de identificar áreas para estudo detalhado. Onde foi constatado que a área mais debilitada foram as juntas, em especial a junta de dilatação 04 (IMAGEM 8).

- manchas típicas de corrosão de armaduras nas juntas, expostas;
- deterioração da camada de proteção da junta;
- deterioração em juntas de dilatação.

Nesse ponto é como Vitório (2002) pontua; é notável entre as causas da deterioração do concreto que o desgaste da superfície ocasionou as demais patologias, visto que, componentes de concreto são vulneráveis ao desgaste de agentes abrasivos que podem levar à perda de material da superfície. O desgaste

abrasivo resulta da degradação do desempenho mecânico, colisões entre vários objetos, como por exemplo, a passagem de veículos pesados diariamente sobre o ponto usado como área de estudo e consequentemente a degradação do concreto.

Juntas de dilatação feitas de neoprene que ficaram tão desgastadas que a substituição é necessária.
